ROTARİ SONDAJ YÖNTEMİ İLE KARBONDİOKSİT (CO₂) GAZININ ÇIKARILMA İŞLEMLERİ VE KARŞILAŞILAN PROBLEMLER

M. Gürhan YALÇIN¹ ve Zeynep ŞAHİN²

Niğde Üniversitesi, Müh. Mim. Fak., Jeoloji Müh. Bölümü, 51200, NİĞDE

CO₂ Gas Extraction through Rotary Drilling and Associated Problems

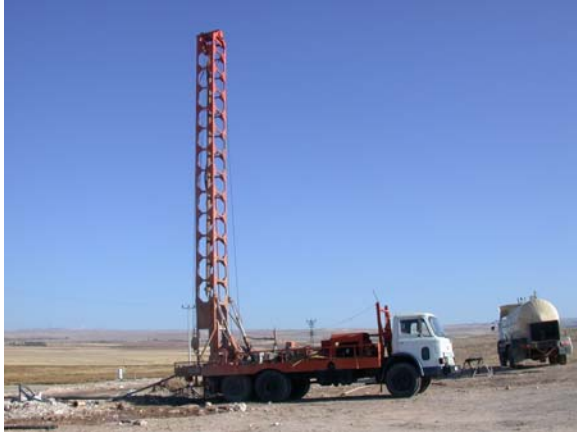
Resim 1. Rotari sondaj makinesinin görünümü.

Photo 1. A view of the rotari drilling rig.

Karbondioksitin çıkarılmasında rotari (döner) sondaj yöntemi tercih edilmiştir. Uygulamada bu yöntem diğer yöntemlere göre daha ekonomiktir. Ayrıca bu yöntem, çalışma alanında alüvyonal malzeme bulunması nedeni ile de tercih edilmiştir (Resim 1).

Rotari sondaj makinesi İç Anadolu bölgesinde sıkça kullanılan makine tiplerindedir. Yerüstü döndürme düzeneğine sahiptir. Matkap ve matkabı diziye bağlayan tij dizisi, sondaj makinesinin arka kısmında kurulan düzene ile döndürülmektedir.

Çalışmamızda kullanılan rotari sondaj makinesi başlıca kule, motor, güç dağıtım düzeneği, vinç, halat, makara, döner tabla, matkaplar, kuyu başı donanımı, emniyet vanası, çamur pompası, tanklar, ölçme ve kontrol aletleri gibi donanımlara sahiptir.

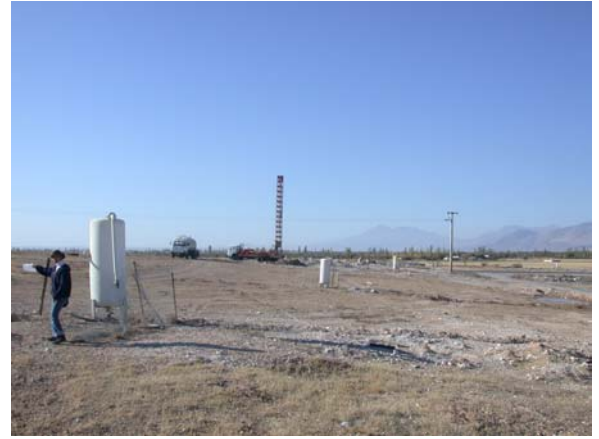
Resim 2. Kuyular ve sondaj makinesi.

Photo 2. A view through the wells and rig.

Kemerhisar (Niğde) bölgesi içerisinde Bahçeli ve Havuzlu civarında yapılan jeoloji çalışmaları neticesinde belirlenen lokasyona rotari sondaj makinesi kurulmuş ve sondaj kuyusu açılmıştır. Kuyu yeri için, önceden açılmış mevcut kuyular dikkate alınmıştır. Özellikle açılmış olan kuyular arasında belli bir uzaklık olması sağlanmıştır (Resim 2).

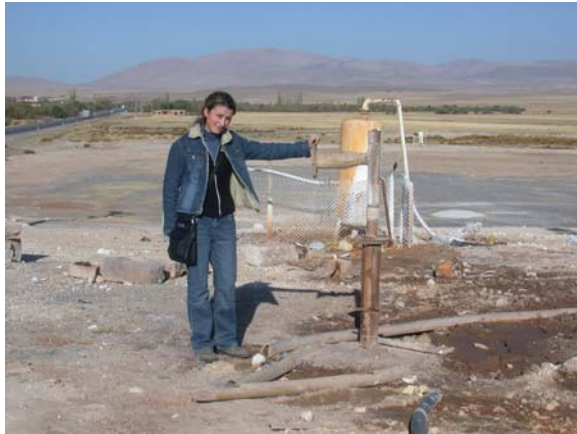
Resim 3. Kuyu ağzı düzeneği.
Photo 3. Well-head equipment.

Tamamlanan kuyu düzeneğinden sonra CO₂+su şeklindeki doğalgaz (Resim 3, 4) kuyu başı toplama tanklarında kısmen ayrılmakta ve borular aracılığı ile toplama tanklarına fabrikaya önderilmek üzere sevk edilmektedir (Resim 5, 6).

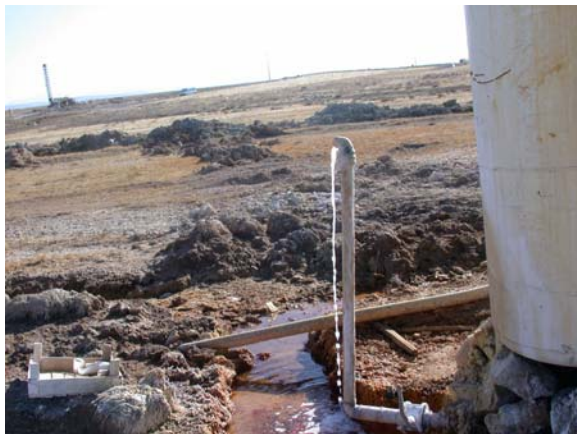
Resim 4. Kuyu ağzı atık su görünümü.
Photo 4. Circulation water nearby the borehole.

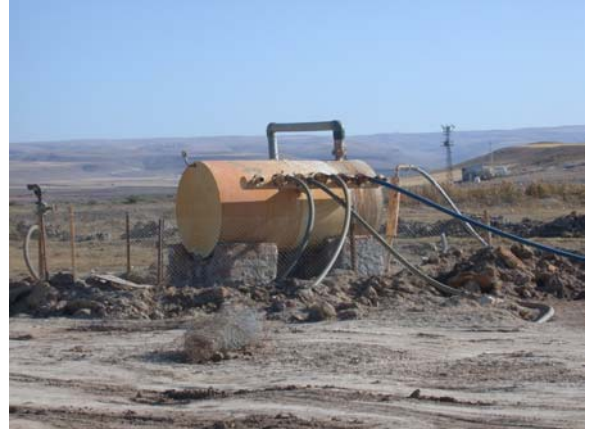
Resim 5. Kuyular arası toplama tankı.
Photo 5. Collection tank between wells.

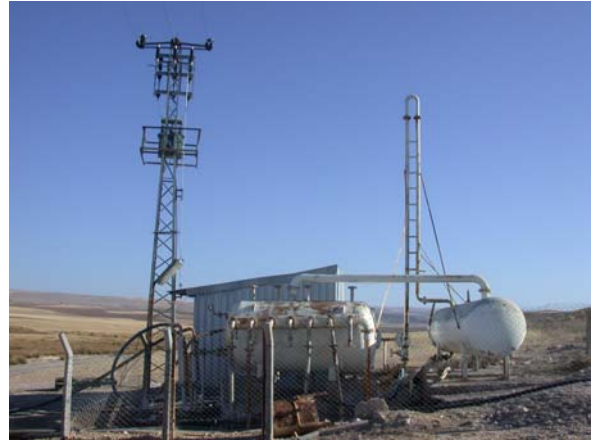
Resim 6. Bölgesel CO₂ toplama tankı.
Photo 6. Regional CO₂ collection tank.
