Mimari Restitüsyonda Belge Yetersizliğinde Analojiden Yararlanma: Yozgat Fatih (Kilise) Camisi Örneği*

Utilisation of Analoji in the Lack of Documents in Architectural Restitution: Yozgat Fatih (Church) Mosque

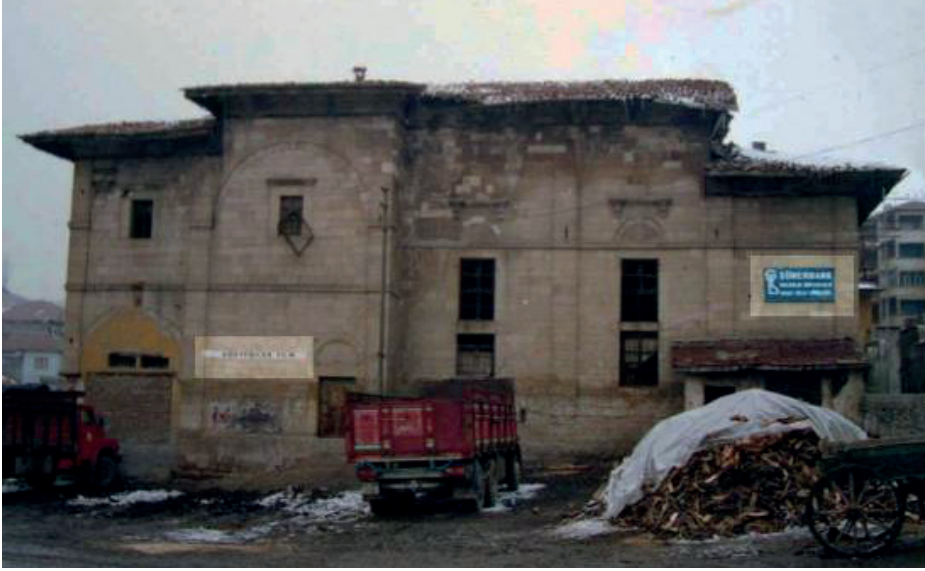
Şekil 5: Güney Cephesinde Sümerbank Tabelası ve "Gösterilen Film" Yazısı (Yozgat Müftülüğü, 1990)

Daha sonra yapının 1950'lerde sinema filmi gösteriminde kullanıldığı, sözlü tarih çalışmasında ortak bilgi olarak ortaya çıkmış, 1990 yılına ait bir fotoğrafta güney cephesinde kalan "Gösterilen Film" yazısıyla teyit edilmiştir (Şekil 5). Yozgat Belediyesi kayıtlarındaki en eski kadastral plan olan 1965 yılına ait planda ve hava fotoğraflarında yapının batısından Çatak Deresi'nin geçtiği ve güney doğusundaki mektebin yıkılmasıyla boşalan parselin belediye tarafından kamulaştırıldığı görülmüştür (Şekil 3).

Eski fotoğraflarda, çatı örtüsünün günümüzde olduğu gibi alaturka kiremitle kaplı olduğu görülmekle birlikte (Şekil 4, 5), son restorasyon kapsamında ve ondan önceki müdahalelerde çatının tamamı birkaç kez değiştirildiğinden, özgün olmadığı düşünülen eski kiremitlerin, günümüze ulaşmadığı düşünülmektedir. Yapının 1949, 1955 ve 1966 yıllarına ait hava fotoğraflarında (Şekil 3) görülen çatı çözümünün, yapının özgün galeri katı-naos ilişkisine uygun olmadığı düşünülmektedir. Batıdaki kalkan duvarının üzerinden, yaklaşık 2,2 m alt kottaki narteks döşemesinin üzerine doğru devam eden bu çatı örtüsünü; kalkan duvarında eski fotoğraflarda görülen yuvarlak pencereyi (Şekil 7) kapatması ve karşılaştırmalı çalışmada incelenen kilise örneklerinde kiremit çatı kaplamasına rastlanmaması nedeniyle özgün olmadığı tahmin edilmektedir (Çizelge 6). Bu unsurlar, yapının analojik çalışmaya ihtiyaç duyulan restitüsyon sorunlarını oluşturmaktadır. Kişisel görüşmeler ve karşılaştırmalı analojik çalışma verileri farklı sonuçlar ortaya çıkarabildiğinden güvenilirlik derecesi diğer bilgi kaynaklarından düşük olmakla birlikte sorulara cevap seçenekleri bulma noktasında işlevseldir.

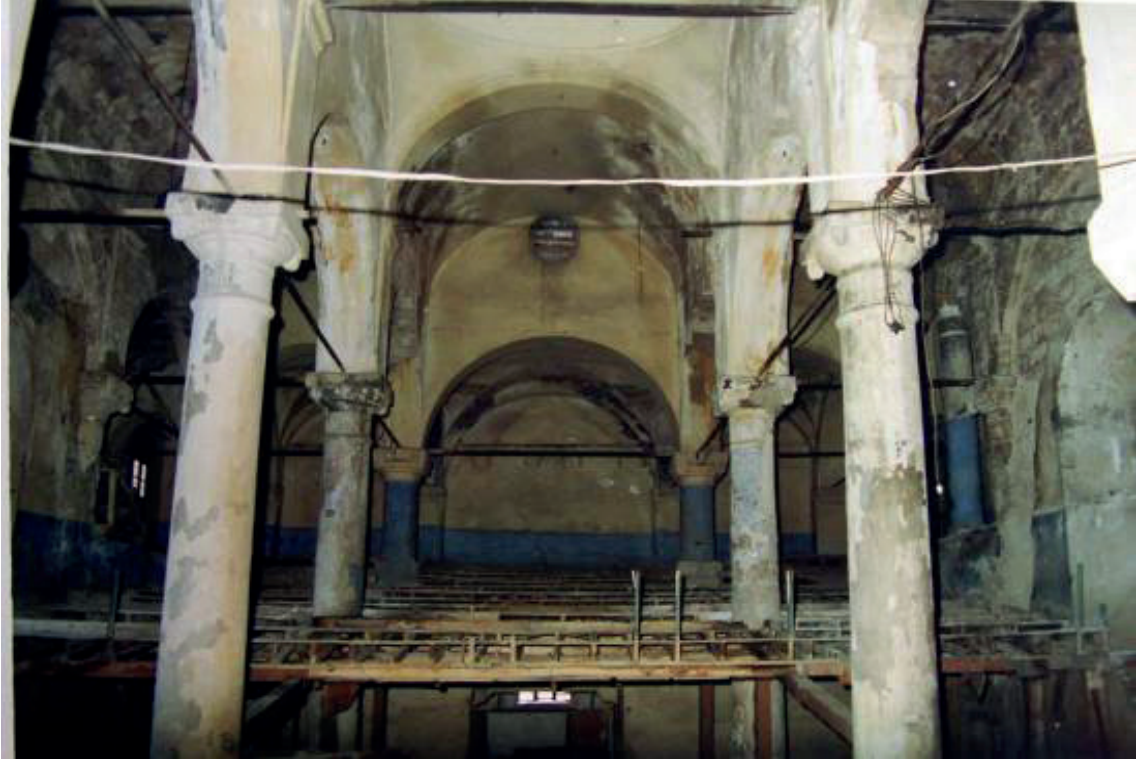
Şekil 7: Naostan galeriye bakış, kaldırılan kubbenin pandantifleri (Yozgat Müftülüğü, 1990).

Örneğin tonozlar dışındaki çatı örtüsü, cephe duvarlarının üst kısımları, doğu ve batı kalkan duvarları ile saçaklar değiştirilmiştir. Tescil komisyonu raporu (EK) gibi belgeler ve eski fotoğraflardan, orta nefi örten üç beşik tonozdan ortadakinin özgün olmadığı anlaşılmaktadır. 1979 yılına ait bu raporda varlığından bahsedilen, 1990'lardaki onarım öncesine ait fotoğraflarda da pandantifleri görülen (Şekil 7) kubbenin kendisine ilişkin bir çizim ya da fotoğrafa ulaşılamamıştır.

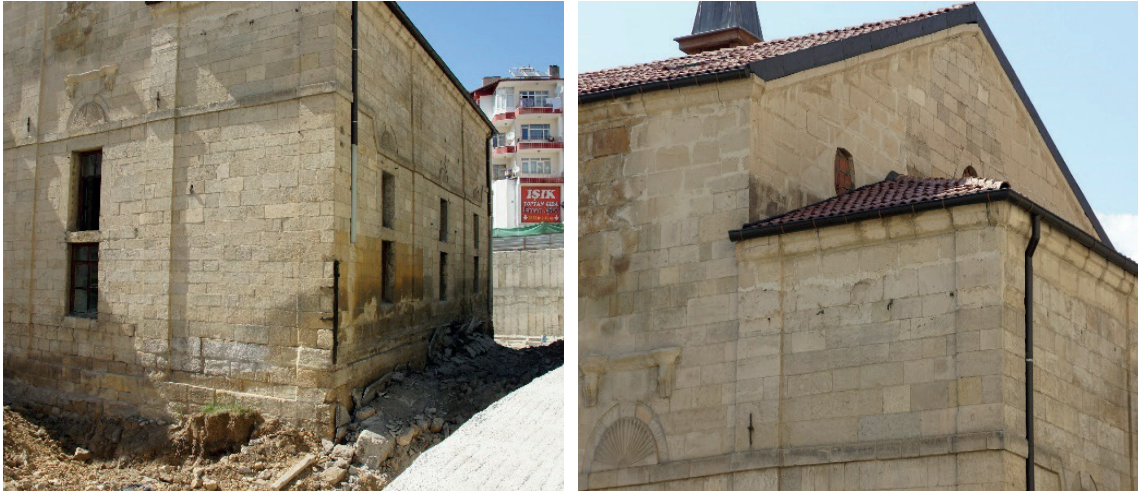
Şekil 16: (a) Restorasyon Sırasında Yapılan Araştırma Kazısı ve (b) Çatı Sökülüp İçeride Sıva Raspaşı Yapılınca Ortaya Çıkan Yuvarlak Tepe Pencereleri (2018)

Uygulama sırasında yapının dışında araştırma kazıları yapılması, iç yüzeylerindeki çimento esaslı ve oldukça mukavemetli olduğu görülen sıvaları kaldırılıp diğer çeşitli niteliksiz eklentilerden arındırılması sonucunda dışarıda özgün zemin kotları ve tepe pencereleri (Şekil 16) iç mekânda da orta kubbe, *naosta* vaftiz havuzu¹³ olduğu tahmin edilen bir oyuk (Şekil 17), apsis iç cephesinde liturjik nişler (Şekil 18), yapı ana girişinde taş basamaklar, doğu ve batısında yuvarlak tepe pencereleri (Şekil 16) ortaya çıkmıştır. Ayrıca, onarım sırasında ortaya çıkan küçük sütun başlıklarının da yapının önceki dönemlerinden günümüze ulaşamamış olan çan kulesine ait olabileceği düşünülmektedir (Şekil 18). Bu bulgular, yapılan restitüsyon çalışmasını doğrular nitelikte olmuşsa da ne yazık ki araştırma kazılarında çıkan sütun başlığı, üzeri taş bir parça ile kapalı halde bulunan vaftiz havuzu (?) gibi buluntuların *in situ* belgelemesi yapılmamış, bu ve sütun başlıkları gibi çıkan parçaların yerleri değiştirilerek kazıya devam edilmiştir.

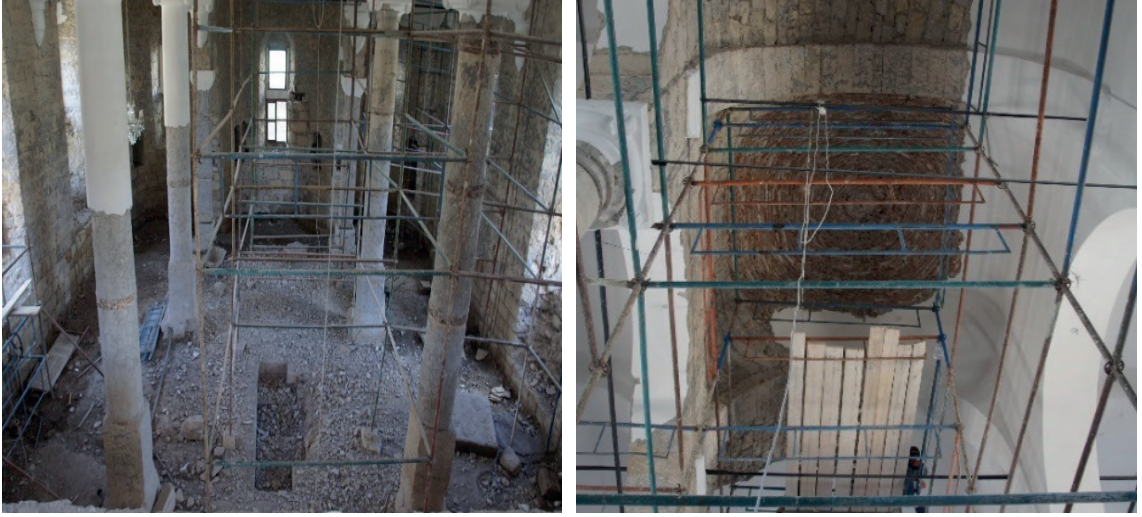
Şekil 17: Restorasyon Sırasında Ortaya Çıkan (a) Vaftiz Havuzu (?) ve (b) Orta Kubbe (2018)

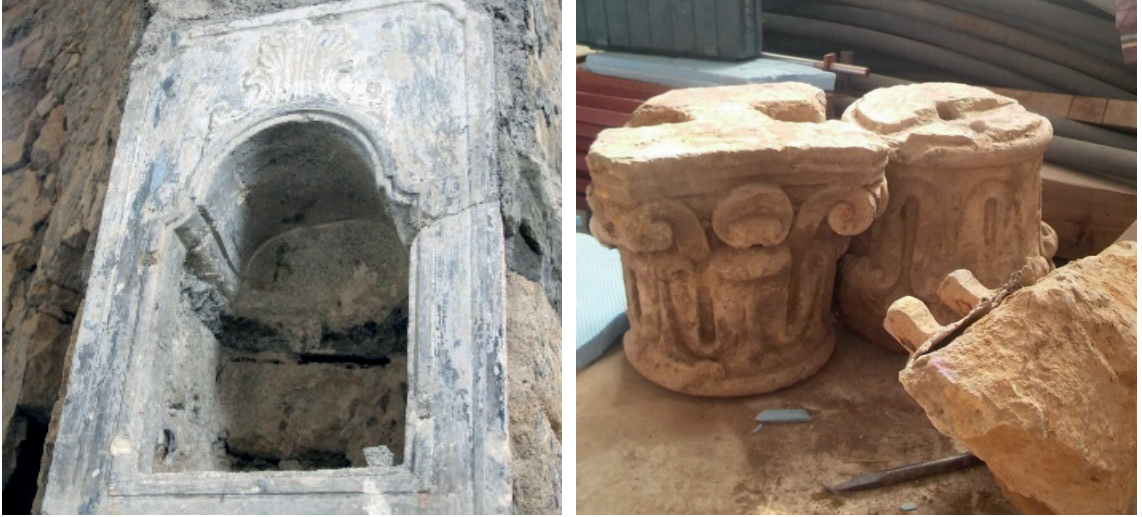
Şekil 18: Restorasyon Sırasında Ortaya Çıkan (a) Niş ve (b) Sütun Başlıkları (2018)

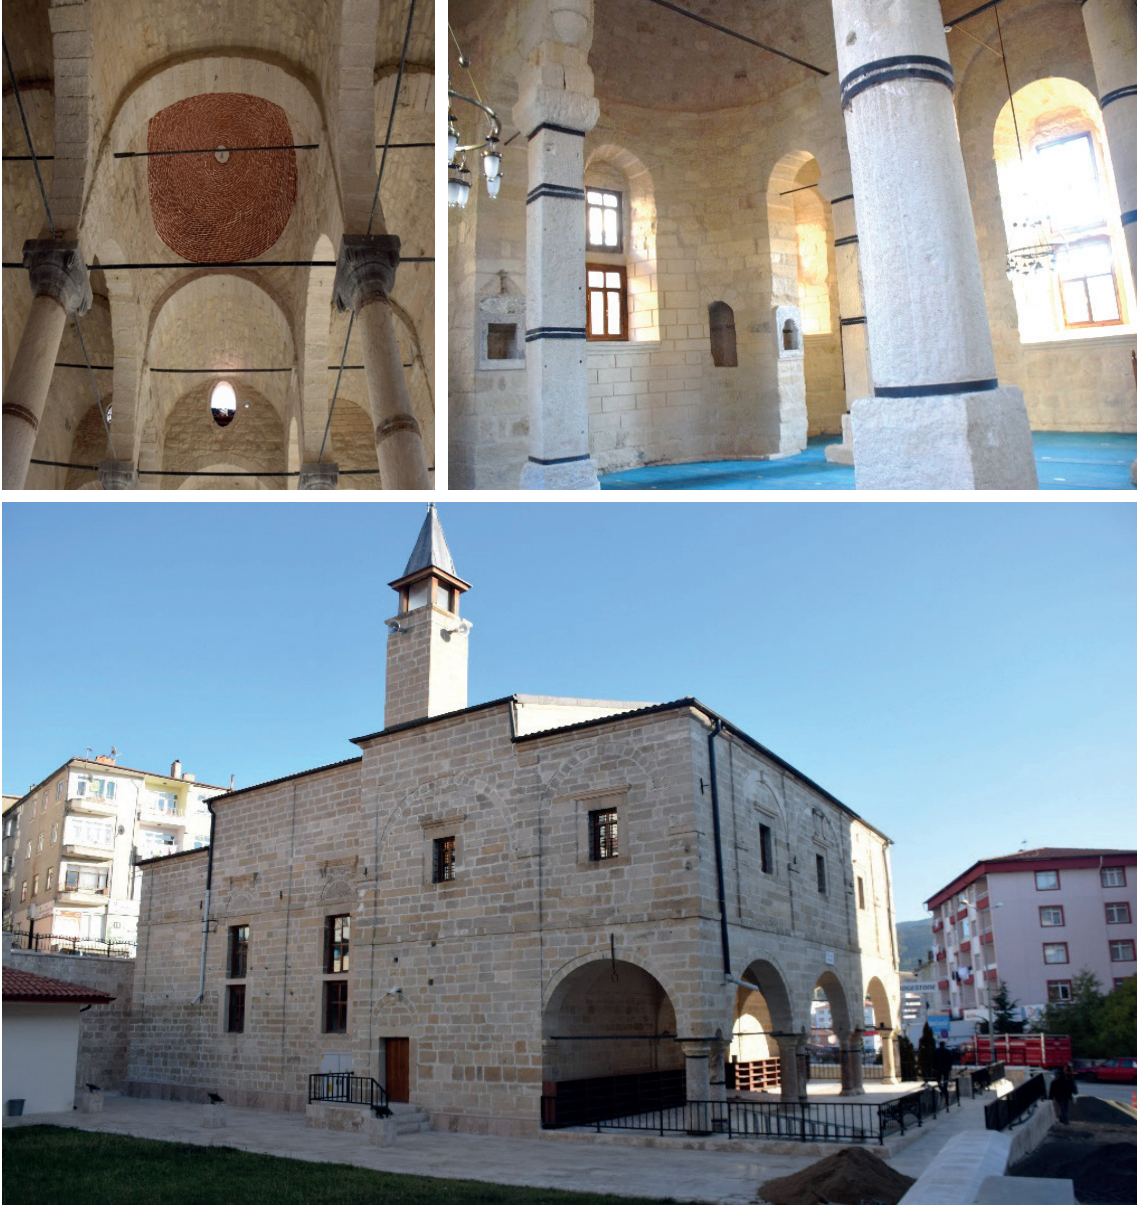
Şekil 20: Yapının Restorasyon Sonrası Durumu (Sivas Vakıflar Bölge Müdürlüğü, 17.11.2020)
