Düzce Üniversitesi Bilim ve Teknoloji Dergisi

Araştırma Makalesi

Set Üstü Ocak Uygulamaları İçin Emaye İşlemine Uygun Sıcak Haddelenmiş Bir Çelik Kalitesinin Geliştirilmesi

Development of a Hot Rolled Steel Grade Suitable for Enamelling Process for Gas Stove Applications

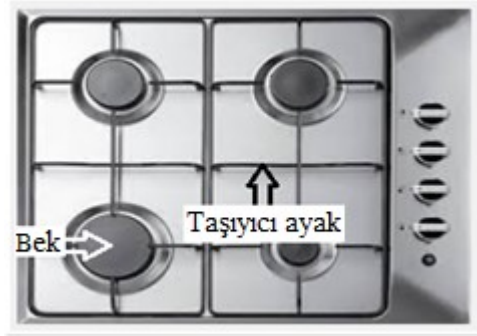
Şekil 1. Set üstü ocak parçaları

EMAYE kaplanmış ürünler; yapı, beyaz eşya, kimya endüstrisi, tıp ve görsel süslemeleri de içeren çok geniş bir alanda kendine uygulama alanı bulmuştur. Emayenin bu kadar yaygın kullanıma sahip olması, üzerinde bakteri barındırmaması, nemden etkilenmemesi, kimyasal maddelere ve ısıya dayanımı, kolay temizlenebilirliği gibi özelliklerinden kaynaklanmaktadır. Bu üstün özelliklerinden dolayı kullanım alanı her geçen gün artan emaye kaplı çeliklerin endüstriyel beklentileri de karşılaması zorunludur [1]. Bu kapsamdaki taleplerden birisi, set üstü ocakların Şekil 1’de gösterilen “bek” ve “taşıyıcı ayak”larında kullanmak için 2 mm ve daha kalın, emaye kaplamaya uygun bir çeliktir.

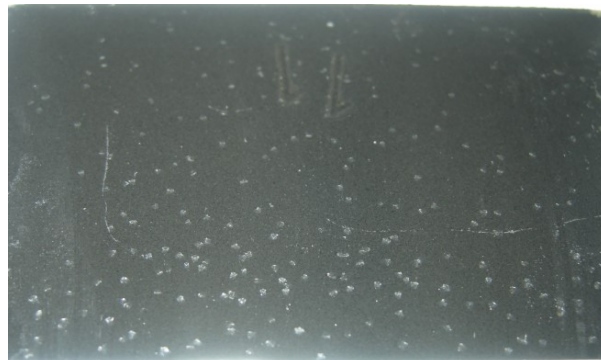
Şekil 2. Emaye kaplanmış sac üzerindeki “balık pulu” kusurları

Emaye işlemi çok sayıda proses girdisine sahiptir. Bu nedenle işlemin sürekliliğini sağlamak oldukça güçtür. İşlemin en zor taraflarından birisi emayenin çeliğe yapışma ya da bunu izleyen soğuma sürecinde ortaya çıkabilen emaye kusurlarının engellenmesidir. “Balık pulu” kusuru (Şekil 2) soğuma sürecinde ya da üretim işleminden aylar sonra ortaya çıkabilen en önemli kusurlardan birisidir. Bu kusur çelik içyapısının emaye kaplamaya uygunluğuyla ilişkili olup, kusurun oluşumu emaye pişirme sürecindeki reaksiyonlarla başlamaktadır.

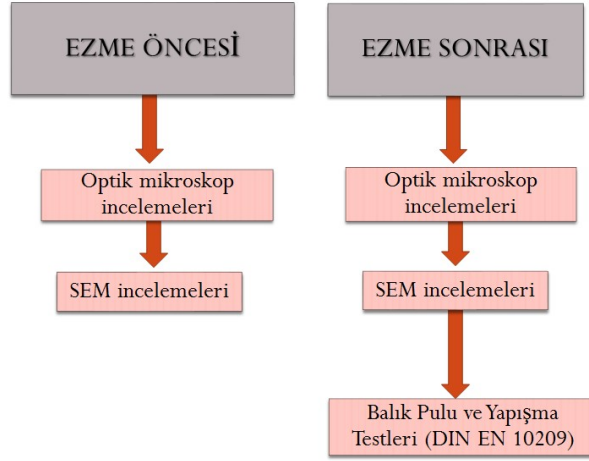
Şekil 3. Numunelere uygulanan işlem adımları

Bu çalışmada, Tablo 1'deki kimyasal bileşime sahip DC01 kalite düşük karbonlu ve sıcak haddeleme sonrasında 740°C gibi yüksek bir sıcaklıkta rulo şeklinde sarılmış bir çelik sacdan alınan numuneler kullanılmıştır. Çalışmada izlenen adımlar Şekil 3'teki gibidir. Alınan 4 adet 2,5x150x1500 mm ebatlarındaki çelik sac numunesi Şekil 4'te görülen soğuk hadde tezgahında %10 ila %40 arasında ezme tabii tutulmuştur.

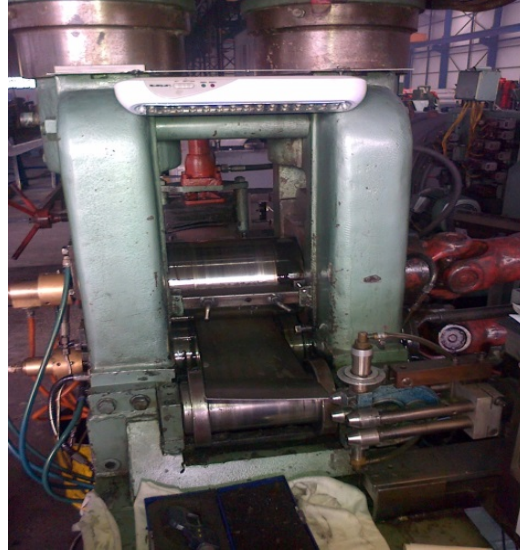
Şekil 4. Ezme işlemlerinin uygulandığı soğuk hadde tezgahı
