## Hidroelektrik enerji santralleri sırasında bozulan sahalarda peyzaj onarım sürecinin Kabaçağlayan Şelalesi örneğinde incelenmesi

## Evaluation of landscape restoration process in damaged areas during the construction of hydroelectric power plants in the sample of Kabaçağlayan Waterfall

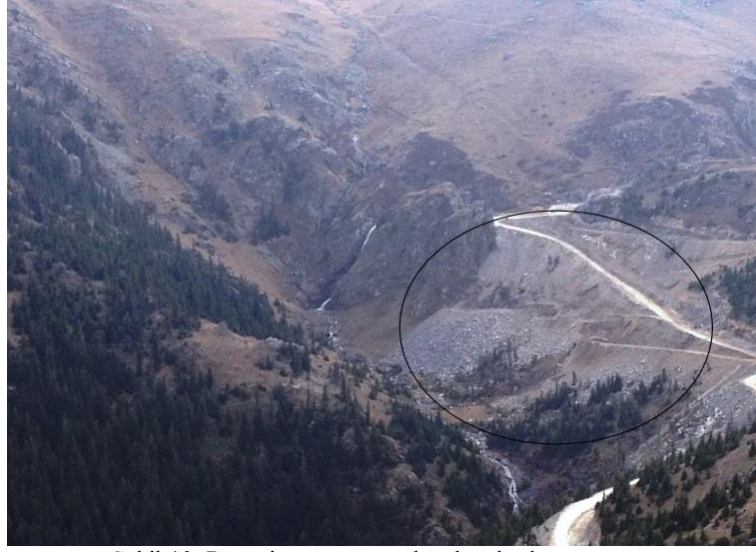
Şekil 10. Peyzaj onarım yapılacak sahadan görünüm

Giresun İli, Dereli İlçesi, Tepe Köyü, Babahan yaylası sınırları içerisinde HES projesinin, Regülatör yapımı etabında, alana ulaşım için açılan yol ve hafriyatın resmi izinli kazı fazlası malzeme alanına dökülmesi oluşan ve hasar gören peyzajın onarımı gerektiren alanlar bulunmaktadır (Şekil 10).

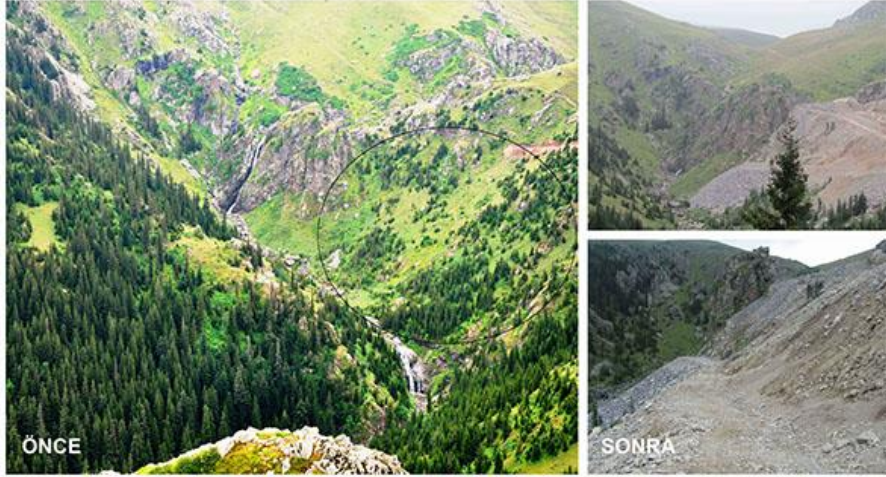
Şekil 11. Peyzaj Onarım sahasının tahrip edilmeden ve edildikten sonraki görünümleri

Baybahan regülatörü kazı fazlası malzeme alanı ve yakın çevresinin Peyzaj Onarım Projesinin hedefi; yol açma çalışmaları ve hafriyatın dökülmesinden kaynaklanan tahrip edilmiş alanların rehabilite edilerek bu alanların ekolojik koşullarının iyileştirilerek şelaleye ulaşımının da sağlandığı eski haline (Şekil 11), dönüştürülmesi olarak belirlenmiştir.

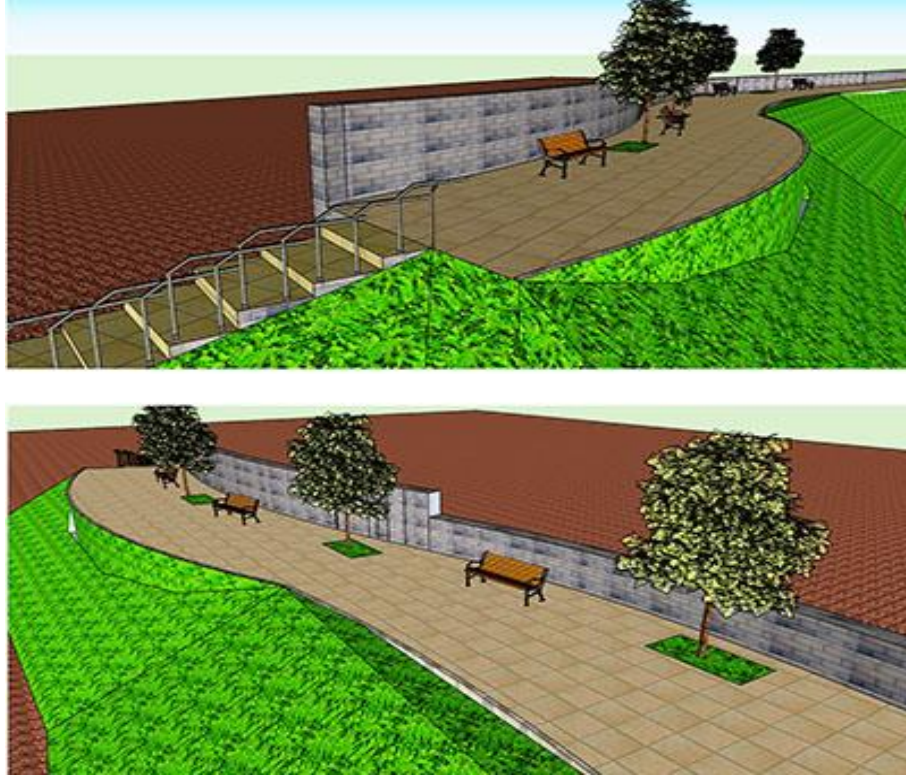
Şekil 16. Peyzaj tasarım projesi

Arazi çalışmaları ile gözlem ve incelemelerle elde edilen veriler doğrultusunda bilgisayar ortamında AutoCAD, ArcGIS ve SketchUp programları yardımıyla tasarım çalışmaları gerçekleştirilmiştir. Peyzaj onarım sahasından elde edilen veriler ve analiz sonucunda amaçlara uygun mekânsal peyzaj tasarım paftaları (1/100 ölçekli) plantasyon ve ölçülendirme ve detay paftaları (1/100 - 1/20 ölçekli) oluşturularak alanın gelecekteki kullanımına ilişkin ilkeler ve öneriler sunulmuştur. Peyzaj projesi ve perspektif paftalarından örnekler Şekil (15-16)'da sunulmuştur.
