GÖRÜNTÜ İŞLEME TEKNİĞİ İLE PORSELEN KAROLARIN İNCELENMESİ

ÖZET : Bu çalışmada görüntüleme tekniği kullanılarak sinterlenmiş karolarda hata tespiti yapılmıştır. Çalışmada karakterizasyonda kullanılmak üzere iki tip hatalı karo hazırlanmıştır. Birinci grupta; karoların preslenmesinde tozların arasına kağıt konularak, ikinci grupta ise preslemeden kaynaklanan çatlak içeren hatalı karolar kullanılarak, numuneler hazırlanmıştır. Bu karolar görüntü analiz teknikleri ile incelenmek ve karşılaştırılmak üzere farklı sıcaklıklarda sinterlenmiştir. Sonuçlarda referans olarak kullanılmak üzere bir de standart karolar hazırlanmıştır. Sinterlenme sonrasında porselen karonun kalınlığı boyunca ultrasonik dalgaların ilerleme süresi ve ultrasonik pik yükseklikleri darbe-yankı modunda çalışan temaslı bir prob ile ölçülmüştür. Ultrasonik A-tarama olarak bilinen bu metoda ek olarak yapılan ultrasonik C-tarama metodu ile de porselen karodaki hataların boyutu, yeri ve şekilleri görüntülenmiştir. Böylece, C-tarama ile görüntülenen karoların görüntü işleme metodu ile şiddet kayıpları belirlenerek hataların neden olduğu kayıplar ortaya konulmuştur. Sonuç olarak, görüntü işleme metodu, mevcut C-tarama siste

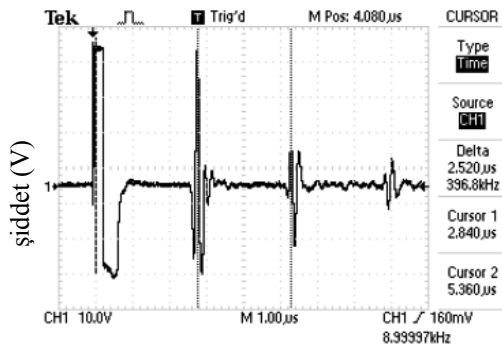
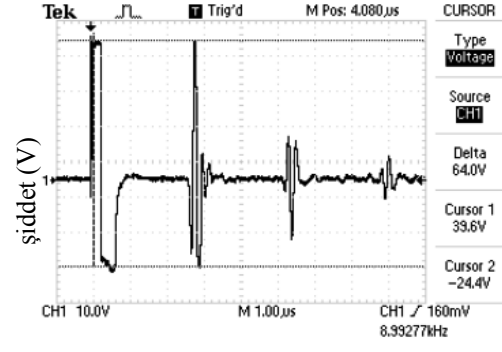
Şekil 1. 1220°C'de sinterlenen standart karo (SKI) için sinyallerin (a) dalga ilerleme süresi, (b) şiddet değerleri.

Ultrasonik olarak hataların tespit edilebilirliğini incelemek amacıyla porselen karolarda presleme sırasında çeşitli hatalar oluşturulmuştur. Bunlardan, kağıt kullanılarak oluşturulan hatada, bünyedeki kağıdın sinterleme işleminde yanması sonrasında yapıda gaz oluşumu nedeni ile bir porozite meydana gelmiştir. Şekil 1; 1220°C'de sinterlenen karoda (**SKI**) iletilen ultrasonik sinyalleri göstermektedir. Karoda dalga ilerleme süresi 2,52 μ s (Şekil 1.a) ve geri yansıyan ekonun şiddeti 64 V'tur (Şekil 1.b). Şekil 2 (a, b); kağıt hatası bulunan karonun (**KI**) hata içermeyen bölgesinde iletilen ultrasonik sinyalleri göstermektedir. Hatasız bölgede dalga ilerleme süresi ve geri yansıyan eko şiddetinin 1220°C'de sinterlenen hatasız karo (**SKI**, standart) ile aynı olduğu tespit edilmiştir. Şekil 2 (b, d); kağıt içeren karoda (**KI**) hatalı bölgede iletilen ultrasonik sinyalleri göstermektedir. Dalga ilerleme süresinin hatasız bölgedeki ile aynı olduğu görülmektedir. Bu da kağıt hatasının kullanılan probun çapından daha küçük olması ve bu nedenle hatanın dalga ilerleme süresini değiştirmemesi olarak açıklanmaktadır. Ancak gerilim farkındaki değişimler dalga ilerleme süresinin aksine farklılık göstermektedir. Hatalı bölgeden gelen sinyaller incelendiğinde, geri yansıyan ekonun şiddetinin 41,6 V'a düştüğü tespit edilmektedir.

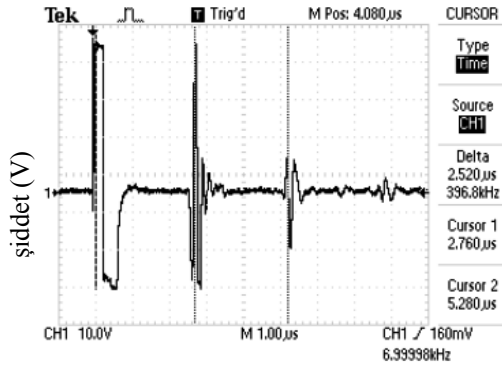
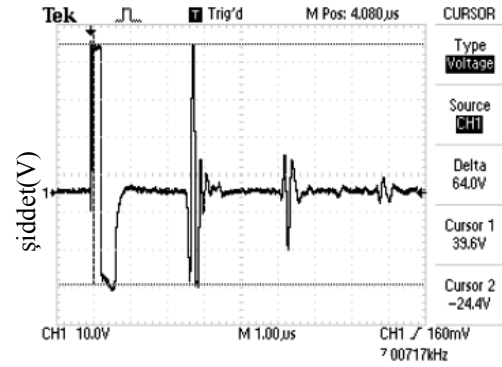
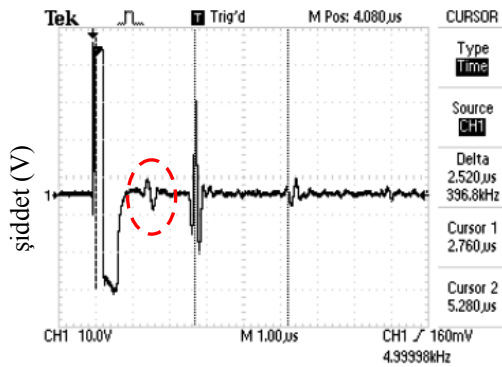
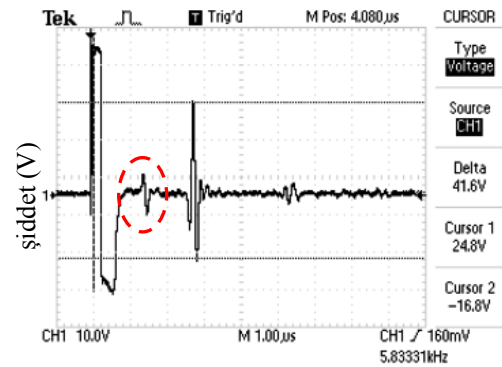
Şekil 2. 1220°C'de sinterlenen kağıt hatası içeren karo (KI) için (a, b) hatasız bölge, (c, d) hatalı bölge sinyalleri. Hata ekosu c ve d'de yuvarlak içinde görülebilmektedir.

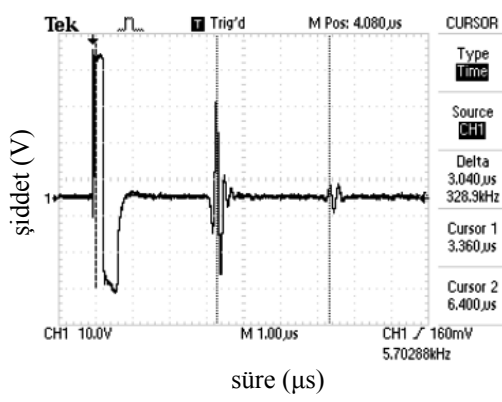
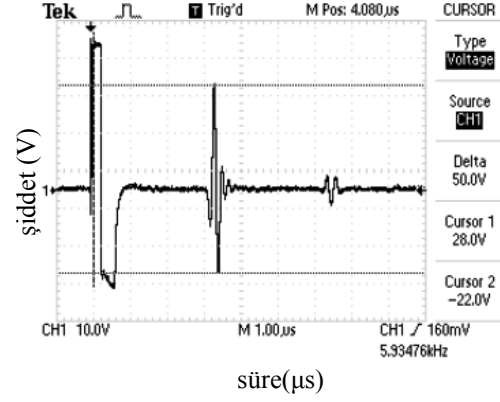
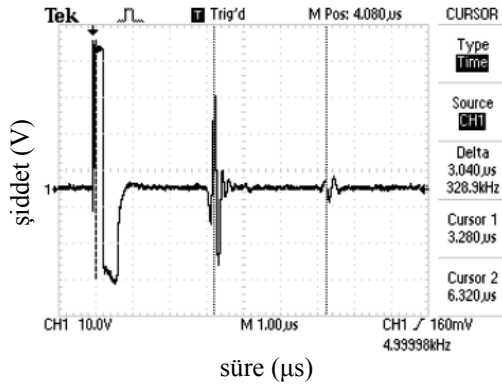
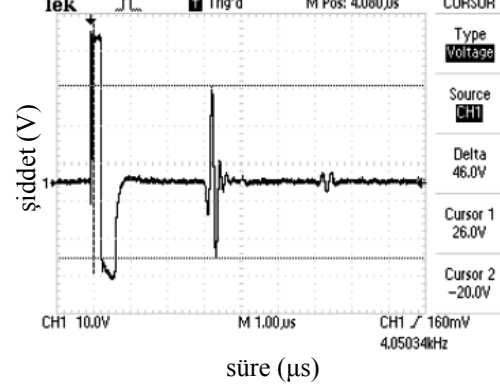
Şekil 3. 1210°C'de sinterlenen çatlak hatası içeren karo (ÇI) için (a, b) hatasız bölge, (c, d) hatalı bölge sinyalleri.

Çatlak içeren karonun (**ÇI**), hata içermeyen bölgedeki ultrasonik sinyallerin ilerlemesi Şekil 3'de görülmektedir. Hatasız bölgedeki ultrasonik dalga ilerleme süresi 3,04 µs (Şekil 3.a) ve geri yansıyan ekonun şiddet değeri 50 V'tur (Şekil 3.b). Çatlak içeren bölgede ultrasonik sinyallerin ilerlemesi incelendiğinde bu bölgedeki dalga ilerleme süresinin hatasız bölgedeki ile benzer olduğu tespit edilmiştir (Şekil 3.c ve d). Bu numunede (**ÇI**) gözlenen sonuç, kağıt içeren numunede (**KI**) olduğu gibi, porozite nedeni ile benzerlik göstermektedir. Hata boyutunun prob çapından daha küçük olması ultrasonik dalga ilerleme süresini değiştirmemektedir. Şekil 3 (c, d)'de çatlığa bağlı olarak oluşan bir hata ekosu görülmemektedir. Ancak, hatasız bölgede 50 V olarak gözlenen geri yansıyan eko şiddetinin, bu bölgede 46 V'a düştüğü tespit edilmiştir. Sinterleme sıcaklığı düştükçe gözenek miktarı artmaktadır. 1190 °C'de sinterlenen karo, en gözenekli karodur. 1190°C'de sinterlenen karonun görünen porozitesi % 4,60 iken 1210°C'de sinterlenen karo için bu değer % 3,85'tir. Ultrasonik dalgaların ilerleme süresinin, 1190°C'de sinterlenen **SÇI** karosunda, daha yüksek sıcaklıkta sinterlenen karolara göre en yüksek değerde elde edilmesi beklenen bir sonuçtur. Bu numunenin düşük sıcaklıkta sinterlenmesi nedeni ile ultrasonik dalgaların ilerlemesi yapısındaki porozite miktarının artması ile engellenmektedir. Bunun sonucu olarak dalgaların ilerlemesi daha uzun sürede gerçekleşmektedir. 1190°C'de sinterlenen karodaki (**SÇI**) ultrasonik sinyallerin ilerlemesi incelendiğinde düşük sıcaklıkta sinterlenen bu karonun dalga ilerleme süresinin 3,24 µs (Şekil 4.a) ve geri yansıyan eko şiddetinin 44 V olduğu tespit edilmiştir (Şekil 4.b).

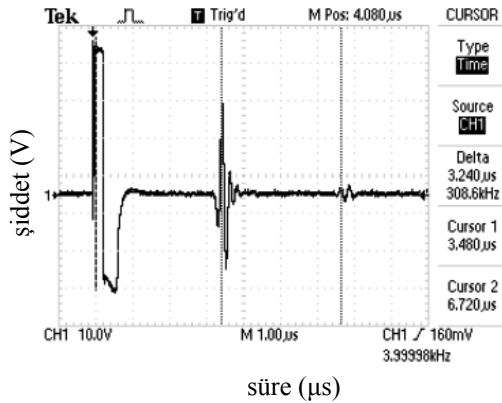
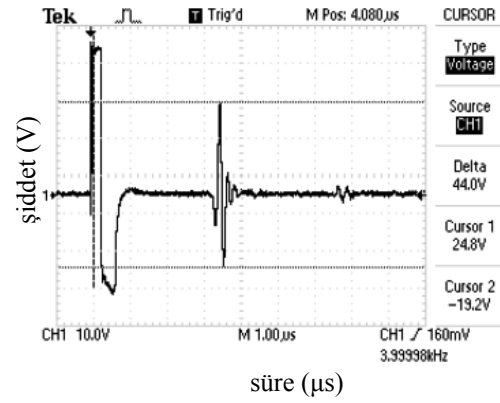
Şekil 4. 1190°C'de sinterlenen standart karo (SÇI) için sinyallerin (a) dalga ilerleme süresi, (b) şiddet değerleri.

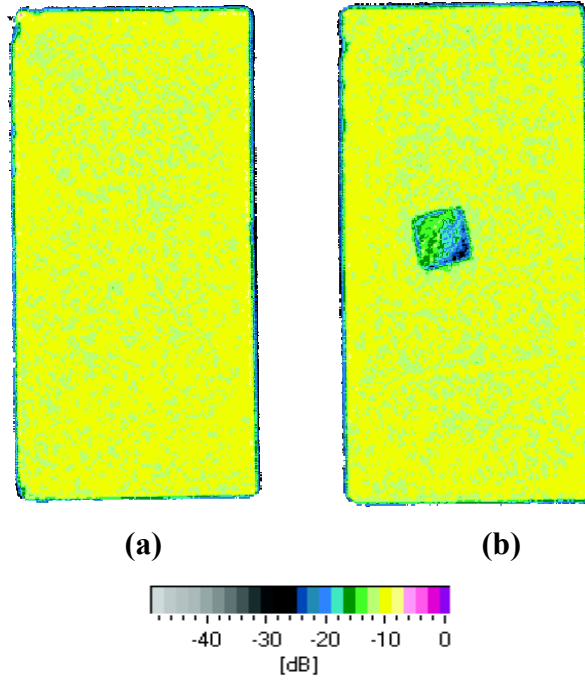
Şekil 5. (a)Standart (SK1), (b) 10 mm X 10 mm ebatlarında kağıt içeren (K1) karolar için geri yansıyan ekolar.

Ultrasonik geri yansıyan ekolardan toplam dB olarak hata hesabı MATLAB programı kullanılarak “görüntü işleme yöntemleriyle” belirlenmiştir. Sinyal değişimi, 0’dan -50 dB’e kadar değişen bir skalaya göre ifade edilmiş, incelenen her karonun skaladaki dB değerleri için gerçekleşen yüzdeler belirlenmiştir. Ortalama toplam kayıp (%), hata yüzdesi ile dB değerinin çarpımı sonucu hesaplanmıştır. Çizelge 1’de incelenen karolar için dB’lere göre hata yüzdelerinin (%) değişimi verilmektedir. 1220°C’de sinterlenen hatasız ve kâğıt hatası içeren karoların ultrasonik geri yansıyan eko görüntüleri Şekil 5’te verilmektedir. Şekil 5.a’daki hatasız karonun sinyal kaybı -10,51 dB’dir. Ancak hataya bağlı olarak sinyal kaybı daha fazla olmaktadır. Şekil 5.b’de kâğıt hatası için sinyal kaybı -10,81 dB’dir. Kâğıt hatası, düşük dB’lerde kayba neden olarak karonun ortalama toplam sinyal kaybının (%) standart karoda gerçekleşen ortalama toplam sinyal kaybına (%) göre daha fazla olmasına neden olmuştur. Şekil 6.a’da 1210°C’de sinterlenen ve görünen porozitenin % 3,85 olduğu karo görülmektedir. Bu karonun sinyal kaybı -11,26 dB iken, 1190°C’de sinterlenen (Şekil 6.b) ve görünen porozitenin % 4,60 olduğu karoda sinyal kaybı -11,17 dB’dir. Düşük sıcaklıkta sinterlenerek su emmesi daha fazla olan karoda ortalama toplam sinyal kaybının (%) daha fazla olması beklenmektedir. Çünkü porozitenin artması daha fazla sinyal kaybına yol açmaktadır. Ancak, karodaki çatlak hatası nedeniyle (Şekil 6.a) sinyal kaybının, hatasız ve daha düşük sıcaklıkta sinterlenmiş karoya (Şekil 6.b) göre daha fazla olduğu tespit edilmiştir. Standart iki karonun ortalama toplam sinyal kayıpları (%) incelendiğinde 1190°C’de sinterlenen karonun sinyal kaybının daha fazla gözenekli olması nedeniyle 1220°C’de sinterlenen karodan daha fazla olduğu görülmektedir. Ayrıca hatasız karolarda -16 dB’nin altında hiç sinyal kaybının görülmediği tespit edilmiştir.

Mevcut hataların, ultrasonik C-tarama metodu kullanılarak yerleri ve şekilleri tespit edilebilmiştir. Sinyal kayıpları, ultrasonik dalgaların hatalara bağlı olarak yansımaları ve kırınımı sonucunda gerçekleşmektedir. Kağıt hatası bu nedenle aynı sıcaklıkta sinterlenen standart karoya göre daha fazla bir sinyal kaybına neden olmaktadır. Çatlak içeren karoda gözlenen sinyal kaybı ise daha düşük sıcaklıkta sinterlenen standart bir karoya göre daha fazladır. Ayrıca sinterleme sıcaklığındaki düşüş standart karolardaki porozite miktarını da arttırmaktadır. Porozite miktarındaki artış ortalama toplam sinyal kaybında (%) artış ve buna bağlı olarak da düşük sıcaklıkta sinterlenen karolarda daha fazla ortalama toplam sinyal kaybına (%) neden olmaktadır. Ayrıca hata içermeyen standart karolarda belirli bir dB değerinin altında sinyal kaybının görülmediği tespit edilmiştir.

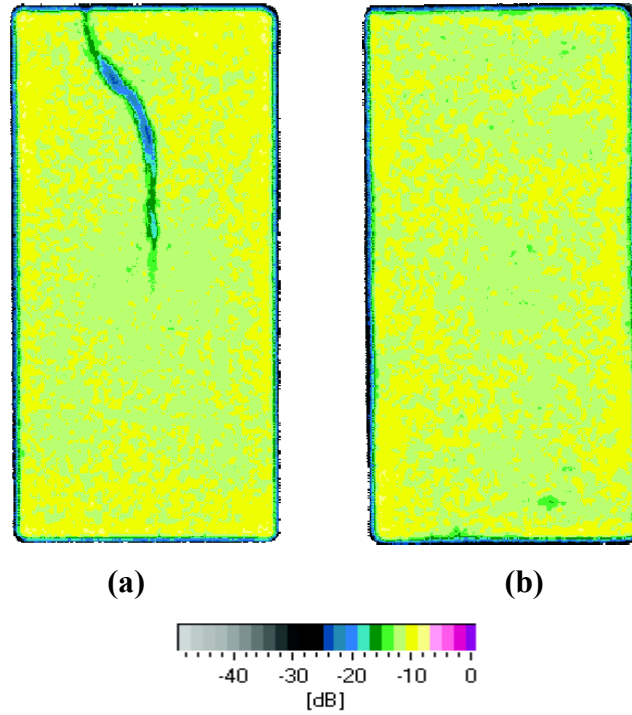
Şekil 6. (a) 1210°C'de sinterlenen ve çatlak içeren (Ç1), (b) 1.190°C'de sinterlenen (SÇ1) karolar için geri yansıyan ekolar.
