KAMERA HATA ENJEKSİYON ARACI İLE KAMERA TABANLI ROBOTİK DENETLEME SİSTEMİNİN DOĞRULANMASI VE ONAYLANMASI

VERIFICATION AND VALIDATION OF CAMERA-BASED ROBOTIC INSPECTION SYSTEM WITH CAMERA FAULT INJECTION TOOL

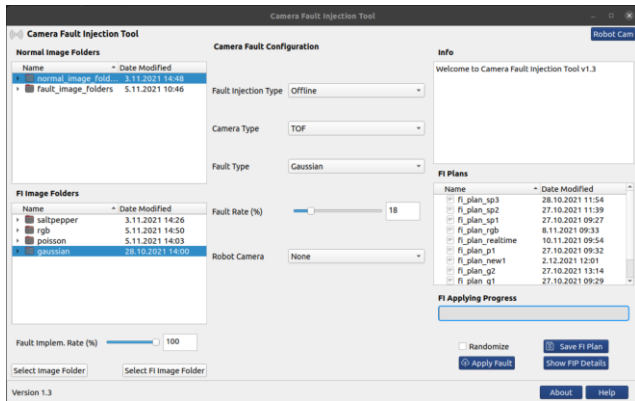
Şekil 1. CamFITool Arayüzü

CamFITool arayüzünde, istenen hata enjeksiyon türlerinin ayarlandığı, girdi/çıkış klasörlerinin belirlendiği ve uygulanan testlerin çıktılarının görüntülediği çeşitli menü ve pencereler bulunur. Bu menülerden biri olan "Kamera Hatası Yapılandırma" menüsü (arayüzün merkezinde - Şekil 1'de), uygulanmak istenen hataların konfigüre edildiği kısımdır. Menüdeki bölümlerin açıklamaları aşağıdaki gibidir:

- **Hata Enjeksiyon Yöntemi (Fault Injection Type):** Bu kısımda, kullanıcı hata enjeksiyon türünü seçer. Offline ve Realtime olmak üzere iki seçenek vardır. Offline seçildiğinde son iki

- **Kamera Türü (Camera Type):** Bu kısımda hata enjeksiyonu yapılacak kamera türü (RGB veya TOF) seçilebilir. Her iki seçenek için de Hata Tipi (Fault Type) kısmında farklı hata tipleri sunulmaktadır.

- **Hata Türü (Fault Type):** Bu kısımda, kullanıcı uygulanacak hata türünü seçer. RGB kamera için Open, Close, Dilation, Erosion, Gradient ve Motion-blur hata türleri, TOF kamera için Tuz&Biber, Gaussian ve Poisson hata türleri mevcuttur.

- **Hata Oranı (Fault Rate):** Hata enjeksiyon oranını kullanıcının belirlediği kısımdır. Oranın etkisi, görüntünün bozulmasıyla doğru orantılıdır.
- **Robot Kamerası (Robot Camera):** Bu kısım, kullanıcının hata uygulanacak kamera akışının türünü seçtiği özelliktir. RGB ve TOF olmak üzere iki farklı kamera türü tanımlanmıştır.

- **ROS Kamera Konusu (ROS Camera Topic):** Kullanıcının hata enjekte etmek için ROS kamera akışının ilgili konusunu seçtiği özelliktir. Sadece Realtime modunda kullanılabilir.

- **Kamera Yayın Frekansı (Camera Stream Frequency):** Bu kısım, ROS kamera yayın frekansının belirlendiği kısımdır. Realtime modunda kullanılabilir.

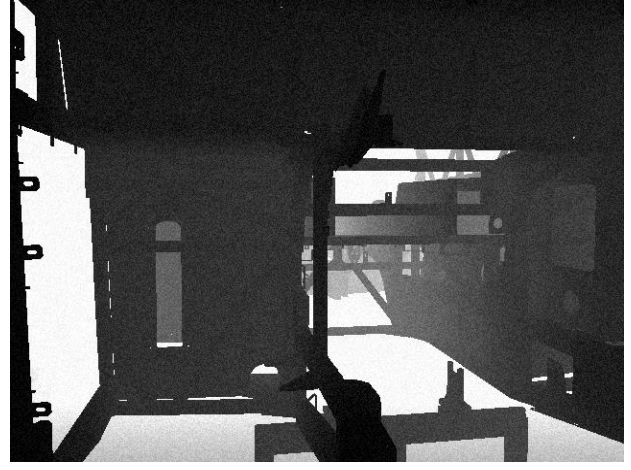
Şekil 8. Gaussian Hata Enjeksiyon Örneği

Gaussian: Gauss gürültüsü, Gauss dağılımı olarak da bilinen, normal dağılıma eşit bir olasılık yoğunluk fonksiyonuna sahip istatistiksel gürültüdür. Diğer bir deyişle gürültünün alabileceği değerler Gauss dağılımıdır (Şekil 8) (Barbu, 2013). CamFITool içinde TOF kamera türü görüntülere Offline modunda uygulanabilir.

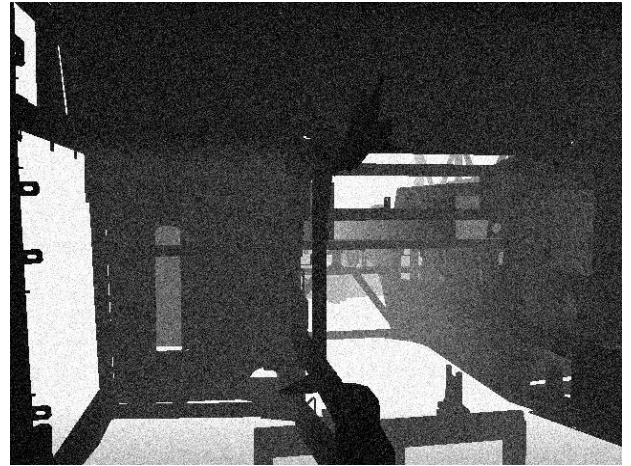
Şekil 9. Poisson Hata Enjeksiyon Örneği

Poisson: Atış gürültüsü veya Poisson gürültüsü, Poisson süreci ile modellenebilen bir gürültü türüdür. Elektronikte, yarıiletken gürültüsü, elektrik yükünün ayrık doğasından kaynaklanmaktadır. Atış gürültüsü ayrıca, atış gürültüsünün ışığın parçacık yapısıyla ilgili olduğu optik cihazlarda foton sayımında da oluşur (Şekil 9) (Blanter ve Büttiker, 2000; Schottky 2018). CamFITool içinde TOF kamera türü görüntülere Offline modunda uygulanabilir.
