## Harpasa Antik Kenti ve Yakın Çevresinden Antik Döneme Ait Taş Onarımları

### *Ancient Stone Repair from Harpasa Ancient City and Its Surroundings*

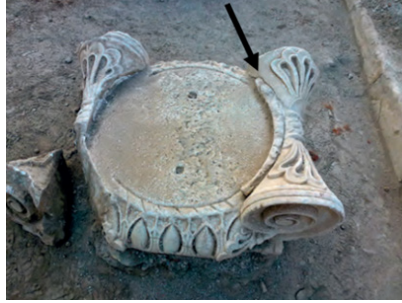
tutkal kıvamındaki harçlı onarım örneklerine Laodikeia antik kentindeki yapı elemanlarında da rastlanmaktadır. Örneğin, Kutsal Agora'nın güney portik batı cephesindeki İon sütun başlığında antik döneme ait onarım detayları görülebilmektedir. Mermerden yapılmış başlığın sütun üzerine oturduğu bölümünde (volütün kenar kısmında) bağlayıcı kullanılarak onarım yapılmıştır (Res. 1). Kısmi onarım sayesinde başlık alt sütun çapının daraltıldığı görülmektedir. Aynı taş türü ile yapılmış taş tamamlama ile sütun üst çapı ile başlık alt çapı birbiriyle uyumlu hale getirilmiştir. Taş tamamlama uygulamasının estetik ve teknik kaygılardan ötürü yapıldığı anlaşılmaktadır.

**Resim 1.** Laodikeia Kuzey Kutsal Agora'da Bulunan İon Sütun Başlığındaki Antik Onarım<sup>7</sup>.

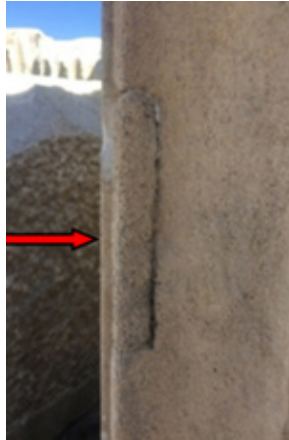
Benzer tipteki bir diğer onarıma Stratonikeia antik kentindeki Propylonda rastlanmaktadır. Propylonda bulunan mermer sütun tamburunun yivlerinde kırıklar bulunmaktadır. Yivlerdeki eksik kısımlar, harç bağlayıcı kullanılarak aynı özellikteki taş malzeme ile yapıştırılarak onarılmıştır (Res. 2). Tamamlamada kullanılan malzeme özgün malzeme ile bire bir aynı özelliktedir. Özgün yivle aynı doğrultuda ve aynı özellikte yapılmış olan onarım, antik dönem taş ustalarının estetik bütünlüğü önemstediklerini göstermesi açısından önemlidir.

**Resim 2.** Sütun Tamburundaki Antik Onarım, Aynı Taş Harçlı Bitiştirme Detayı<sup>8</sup>.

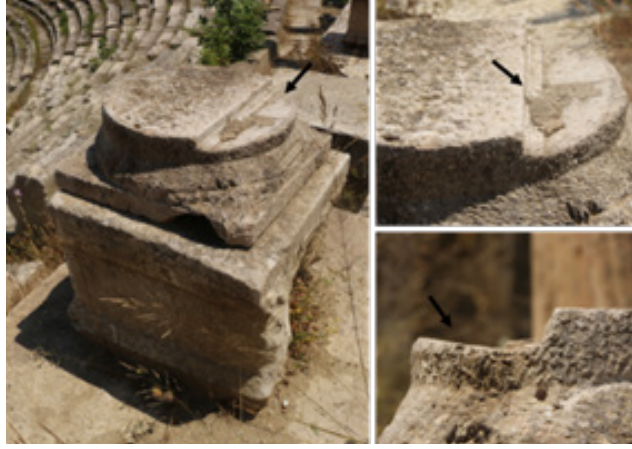
Magnesia Stadion'undaki bir başka antik onarıma sütun kaidesinde rastlanmaktadır (Res. 5). Kaidenin eksik olan kısmında insitu olarak korunmuş harç bağlayıcı bulunmaktadır. Onarım uygulaması incelendiğinde ek parçanın daha iyi oturması için ana parçanın kademeli

ve içe doğru eğimli bir şekilde işlenmiş olduğu görülmektedir.

**Resim 5.** Menderes Magnesiası, Antik Onarım Örneği<sup>13</sup>.

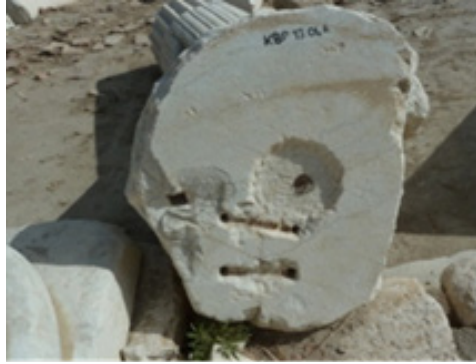
Tip 2. Aynı taş, kenet-zıvana birleştirme: Antik Dönem taş onarımlarında kullanılmış olan diğer malzemeler arasında kenet ve zıvanalar bulunmaktadır. Bu tür malzemeler, bazen taşın hasar görmüş (çatlama) kısımlarında, bazen aynı bloğun kırılan parçalarında veya bağlamından kopan parçaların bitleştirilmesinde, bazen de yeni malzemeleri taş tamamlama uygulamalarında birleştirmek amaçlı bağlayıcı elemanı olarak kullanılmışlardır. Kenetler, hasarlı taşın durumuna göre yatay ya da dikey olarak kullanılabilir. Laodikeia kuzey kutsal agoradan bir sütun gövdesinin alt taban kısmına atılmış 2 tane kenet izi görülmektedir. Sütun gövdesinin taban kısmında meydana gelen çatlamanın olası tehlikelere karşı kenetle sağlaştırıldığı anlaşılmaktadır. Taş tamamlama uygulamasının teknik sebeplerden kaynaklı olarak yapıldığı anlaşılmaktadır (Res. 6).

**Resim 6.** Laodikeia, Kuzey Kutsal Agora, Batı Portik Sütun Tabanı'ndaki Antik Onarım İzleri<sup>14</sup>.

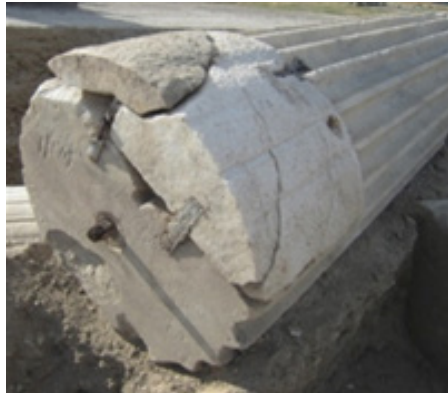
uygulaması yapıldığı anlaşılmaktadır. Dikey yönlü yivleri olan sütun gövdesinin alt bölümündeki lokal kayıp aynı taş türü ile kenet kullanılarak onarıldığı görülmüştür. Onarımda kullanılmış olan taşın ana gövdeye alttan ve yandan ikişer kenetle tutturulmuştur. Onarımda eklenen parça özgün bezemenin işlenişi bakımından farklılık göstermektedir. Özgün bezeme dekorasyonu işlenmeye başlandığı; ancak uygulamanın tamamlanmadan yarım bırakıldığı düşünülmektedir. Taş onarımı yapısal bir sorundan dolayı yapıldığı düşünülmektedir. (Res. 7).

**Resim 7.** Laodikeia, Sütun Alt Bölümündeki Antik Onarım İzleri<sup>15</sup> (Şimşek, 2017: Fig. 20).

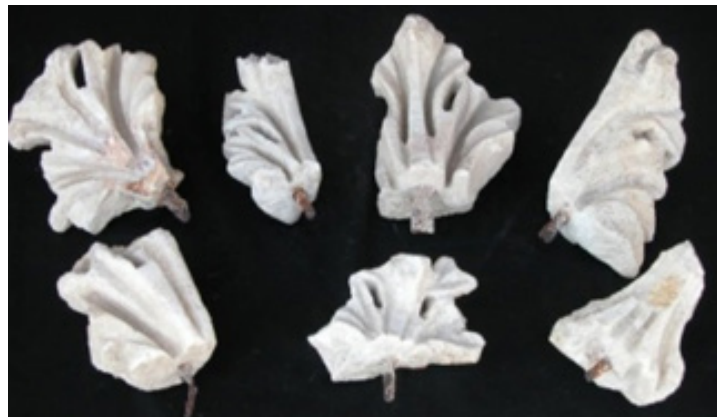
Laodikeia antik kentindeki bir başka antik onarım detayına Korinth sütun başlığına ait bağlamından kopmuş akhantus yapraklarında rastlanmaktadır. Metal malzemeden yapılmış olan zıvanalar ile eksik parçalar tamamlanmıştır. Ele geçmiş kırık parçalar halindeki akhantus yapraklarında insitu olarak zıvanalar tespit edilmiştir. Uygulamaların daha çok estetik kaygılar ile yapıldığı düşünülmektedir. Ele geçen akhantus yaprağı parçalarının sütun başlığının kaldırma, taşıma veya yerine sabitleme çalışmaları sırasında oluştuğu düşünülmektedir (Res. 8).

**Resim 8.** Laodikeia Antik Kentinden Bir Korinth Başlığına ait Onarım Görmüş Parçalar<sup>16</sup>.

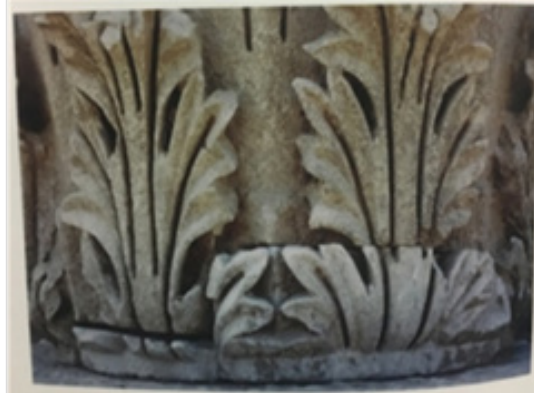
Menderes Magnesiası'ndaki mermer Korinth sütun başlığının (Res. 9) alt kısmında antik dönem taş tamamlama yapılmıştır. Akhantus yaprağının eksik kısımları, ana parçadaki gibi detayları ile işlenmiştir.

**Resim 9.** Menderes Magnesiası, Korinth Sütun Başlığındaki Antik Dönem Onarım<sup>18</sup>.

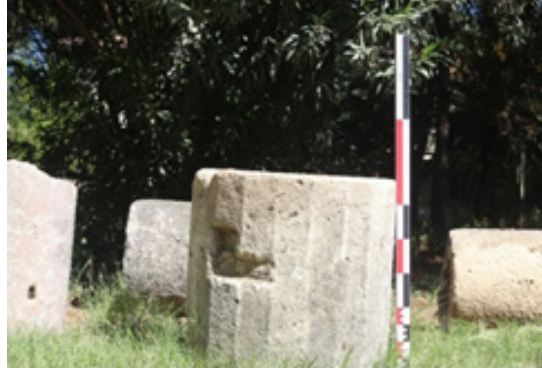
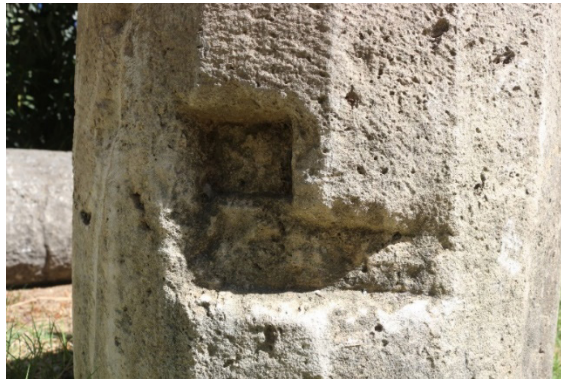
**Tanım:** Nazilli Sümer Kampüste yer alan Dor sütun tamburu bej renkli kireçtaşı malzemeden yapılmıştır. Yüzeysel bir işçiliğe sahip mimari sütun tamburu, 58.5 cm. yüksekliğinde 59 cm. çapında olup, tamburun yüzeyi yivlidir. Bıçak sırtı şeklindeki yivlerin aralığı 9 cm.dir.

Çalışma konusu açısından değerlendirdiğimizde sütun tamburunun orta bölümünde “L” biçimli oyuntunun olduğu görülmektedir. Bu bölüm dikkatli bir şekilde incelendiğinde, mimari unsurun antik onarım gördüğü anlaşılmaktadır. Olasılıkla taşın işlenmesi veyahut taşınması esnasında bu bölümde istenmeyen bir durum oluşmuştur. Bu nedenle antik dönem taş ustası hasarlı kısmı taşçı aletleri ile tekrar işlemiş ve işlediği kısma, harç bağlayıcı yardımcı ile yani bir ek oturtmuştur. İşlenen kısmın zemini işlenmiştir. İşlenen kısmın ölçüleri, 19x13 cm. boyutlarında 3 cm. derinliktedir. Antik onarım tipi olarak “Aynı Taş Harçlı Bitişirme” benimsenmiştir. Roma Dönemi’nde yapıldığını düşündüğümüz bu tip onarımlara, Batı Anadolu Bölgesi’ndeki Efes, Menderes Magnesiası, Laodikeia ve Hierapolis’te rastlanmaktadır.

**Resim 10.** Bej Renkli Kireçtaşı Sütun Tamburunun Ön Yüzü.

**Resim 11.** Bej Renkli Kireçtaşı Sütun Tamburunun Antik Onarım Bölümü.

**Çizim 1:** Bej Renkli Kireçtaşı Sütun Tamburunun Çizimi.

**Antik Onarımın Ölçüleri:** Gen.: 19 cm. Yük.: 13 cm. Derinlik: 3 cm.

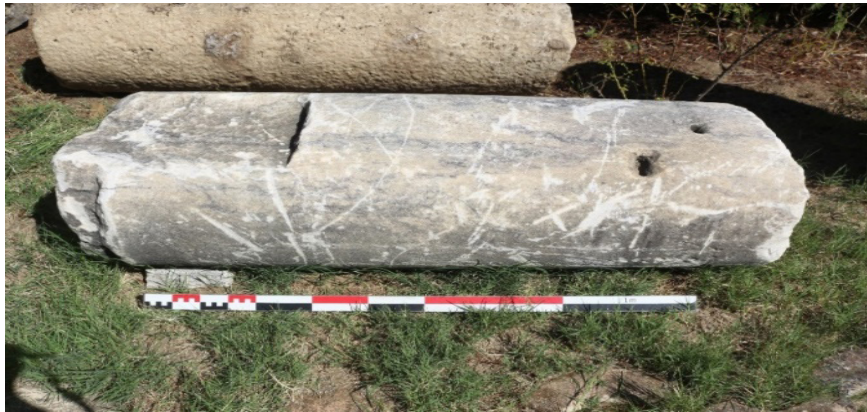
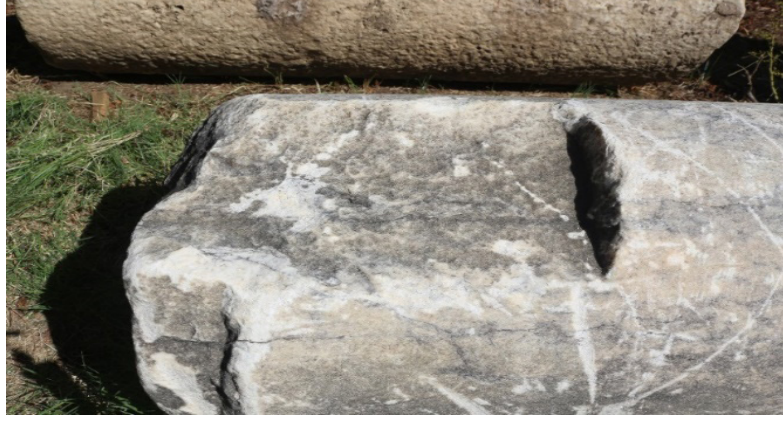
**Tanım:** Nazilli Sümer Kampüste yer alan sütun gövdesi, beyaz-gri renkte damarlı, ince yonu mermer malzemeden işlenmiştir. Sütun gövdesinin yüzeyinde Antik dönem onarım izine rastlanılmıştır. İnce bir işçiliğe sahip mimari parçanın yüzeyinde oluşan bu hasarın mevcuttaki taşıyıcı görevindeki sütun gövdesinin kullanımının sekteye uğramasını önleyici bir nitelikte olduğu düşünülebilir. Bu bakımdan mimari parçanın ikincil bir işlemde geçerek kullarımdaki yerini aldığı söylenebilir. Sütun gövdesinin yüzeyindeki onarıma ait bölüm 37x23 cm. boyutlarında, 4 cm. derinliğindedir. Bu tip antik dönem onarımlarına, Roma Dönemi'nde yapıldığını düşündüğümüz bu tip onarımlara, Batı Anadolu Bölgesi'ndeki Efes, Menderes Magnesiası, Laodikeia ve Hierapolis'te rastlanmaktadır.

**Resim 12:** Mermer Sütun Gövdesinin Ön Yüzü.

**Resim 13.** Mermer Sütun Gövdesinin Antik Onarım Bölümü.

**Çizim 2.** Mermer Sütun Gövdesi ve Üzerindeki Antik Onarım İzi.

**Antik Onarımın Ölçüleri:** Gen.: 23 cm. Yük.: 37 cm. Derinlik: 4 cm.

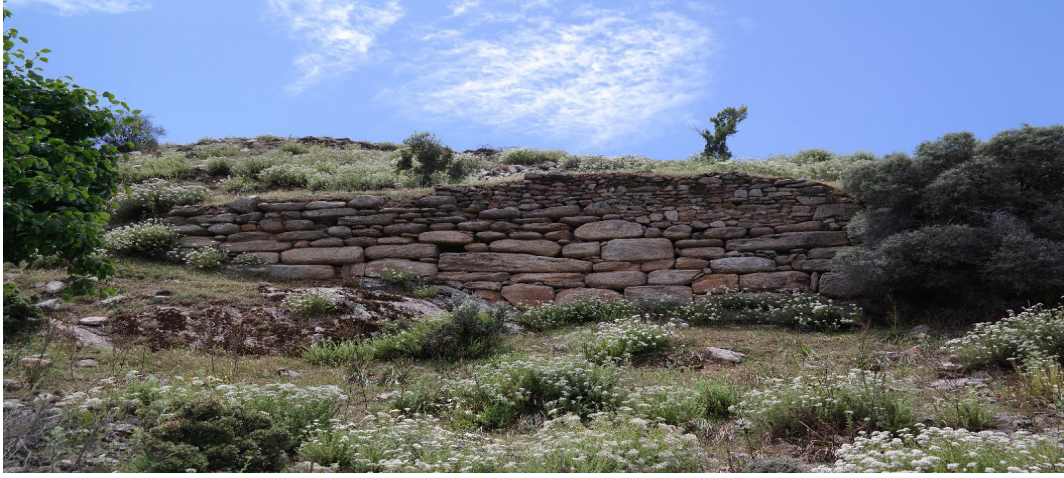
**Tanım:** Harpasa Antik Kenti'nin savunma sistemini oluşturan kent suru Arkaik dönem sürecinde şekillendirilmiş yatay dizilimli büyük boyutlu kaba yonu gnays taşlardan oluşturulmuştur. Savunma sistemine önem veren kentin belirli zamanlarda surları onardığı anlaşılmıştır. Kuzeydoğu kent suruna ait duvarın alt bölümleri büyük boyutlarda yatay sıra dizilimler ile inşa edilmiştir. Buna karşın duvarın onarım gören üst bölümlerinin bağlayıcı

kireç harç ile küçük boyutlardaki gnays taşları kullanılarak Bizans Dönemi'nde onarılmıştır. Uygulamada muhtemelen büyük boyutlu blokların taşınmasının zorluğu, nedeniyle daha küçük boyutlu moloz taşların onarımlarda kullanıldığı düşünülmektedir. Uygulama, sıklıkla karşılaştığımız onarım tiplerinden biri değildir.

**Resim 14.** Kuzeydoğu'daki Kent Suru'nun Batıdan Görünümü.

**Çizim 3:** Kuzeydoğudaki Kent Suru'nun Çizimi, Üstte Antik Onarım Detayları.
