BURSA ÖZLÜCE-AYA YORGİ KİLİSESİ HAKKINDA BİR DEĞERLENDİRME VE RESTİTÜSYON ÖNERİSİ

AN EVALUATION AND RESTITUTION PROPOSAL FOR THE CHURCH OF AYA YORGI IN ÖZLÜCE, BURSA

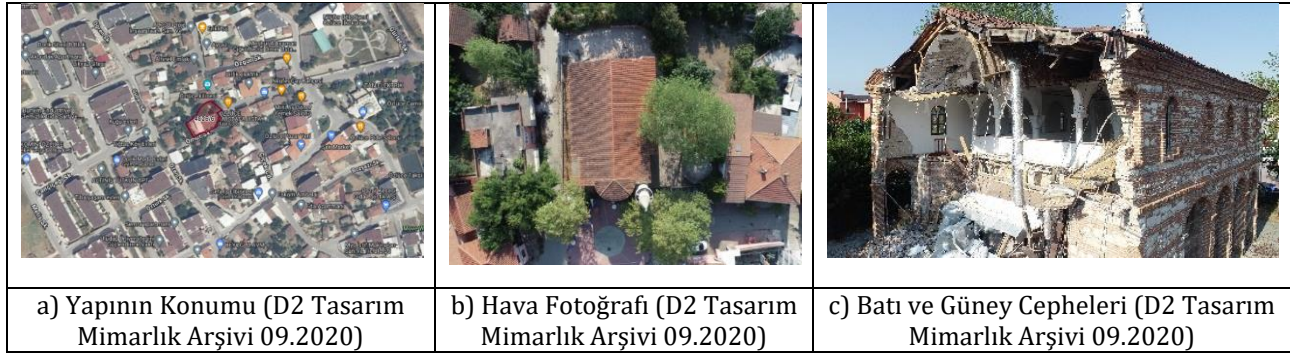
Şekil 1. Aya Yorgi Kilisesi Konumu ile Batı ve Güney Cepheleri

Kilise, Özlüce Mahallesi'nde, doğu cephesi Çiçek Caddesi'ne, güney cephesi Ömür Sokak'a bakan bir şekilde konumlanmıştır (Şekil 1a-1b-1c). Tapu bilgilerine göre; 4826 Ada, 6 Parsel' de yer alan yapı; 864 m2 alana sahiptir. Kilise'nin kitabesi olmadığı için kesin inşa tarihi bilinmemektedir. Ancak, Osmanlı Arşiv belgelerinde kilisenin inşası için alınan izinlerin tarihi 1899' dur. Bu nedenle Yirminci yüzyıl başında inşa edilmiş olduğu tahmin edilmektedir. Adı geçen belgelerde yapının "Aya Yorgi" adlı azize adandığı belirtildiği için, kilisenin "Aya Yorgi Kilisesi" olarak adlandırılmış olması kuvvetle muhtemeldir.

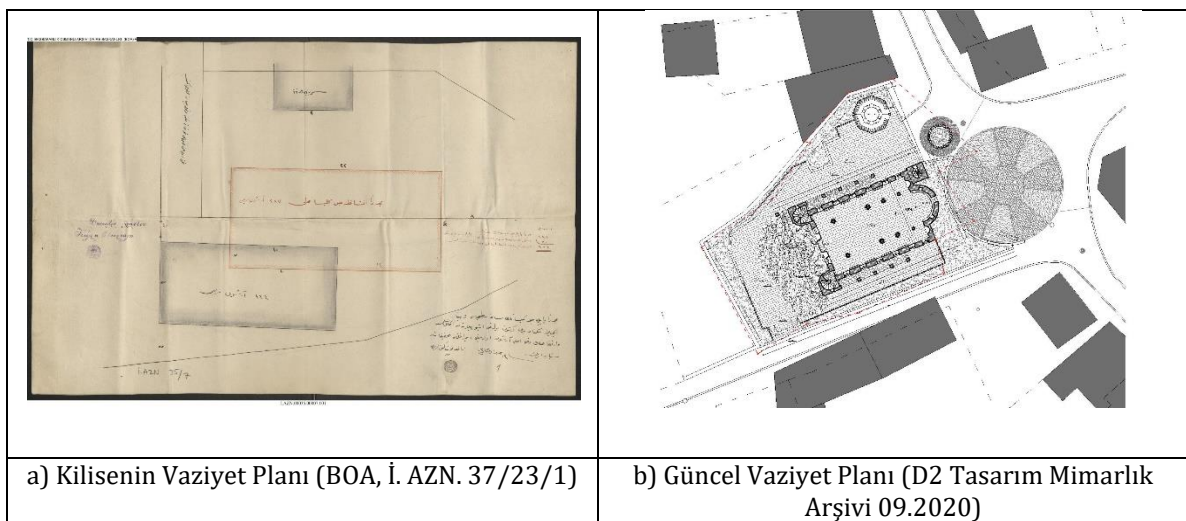
Şekil 2. Aya Yorgi Kilisesi Arşiv Belgelerindeki ve Güncel Vaziyet Planları

Osmanlı Arşivi'nde Kilise'ye ait vaziyet planına ve yapımına ilişkin izin belgelerine ulaşılmıştır. Vaziyet planında eski ve yeni kilisenin konumları işaretlenmiştir. (BOA, İ. AZN. 37/23/1, 1325) Bu belgelere göre, kilisenin yapılması planlanan alana yakın başka bir kilisenin mevcut olduğu görülmektedir. (Şekil 2a-2b) Bu durum yazılı izin metinleriyle de desteklenmektedir.

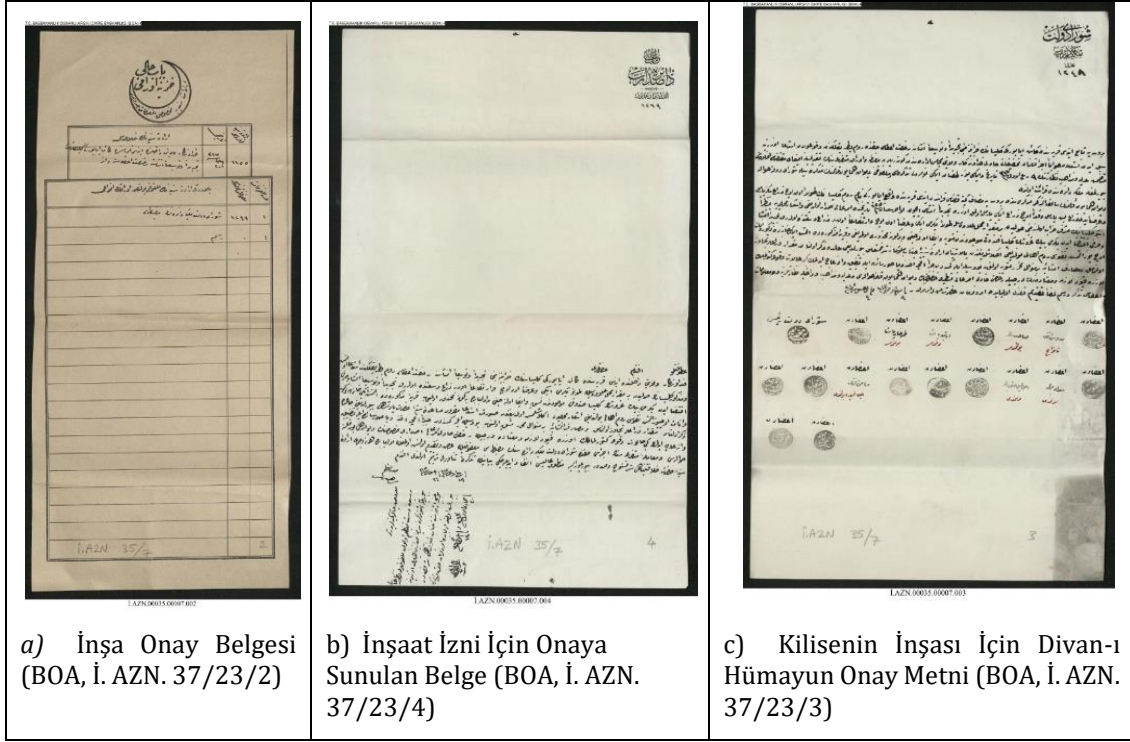
Şekil 3. Aya Yorgi Kilisesi Arşiv Belgeleri

Şekil 3a'da yer alan belgede "Yapılacak olan yeni kilisenin, belirlenmiş eski kilise arazisine ilave edilecek şekilde belirlenen yerden alınacak olan ilave arazisi belirtilmiştir. Yapılacak kilisenin kullanılacağı arsa, belirlenen ölçülere göre müceddiden belirlenmiştir. Bu yapıdan anlaşıldığı üzere, yeni kilisenin yüzey alanı

iki yüz seksen yedi arşın olacak ve ayrıca yüksekliği de on arşın olacaktır. 13 Haziran 1315 tarihli Nafia Kondüktöründen alınan bilgilere göre" ifadesi yer almaktadır (BOA, İ. AZN. 37/23/2).

Şekil 3c'deki belge ise, kilisenin yapımına ilişkin onay verildiğine ilişkindir: “İradenin özeti: Hüdavendigâr vilayeti sınırları içinde bulunan İnesi Köyü'nde yer alan Aya Yorgi Kilisesi'nin yeniden inşa ve iyileştirme izni için verilen ruhsatla ilgili olarak Balâ'daki resmî belgelerin türleri hakkında İçişleri Bakanlığı İdari Şûra'sının onay belgesi” (BOA, İ. AZN. 37/23/3)

Divan-ı Hümayun kaleminin salifü'z-zikr müzekkiresinde Bursa'ya muzaf ... kazası kurrasından İnesi Karyesinde vaki Aya Yorgi nam Rum kilisesinin tulen (uzunluğuna) on üç zira sekiz parmak ve arzen (genişliğine) yedi zira beş parmak ve kadden üç zira iki parmak olmak üzere tecdiden inşası için evahir-i Şaban 125 tarihinde emr-i ali ısdar olunduğu ve işar nazaran işbu kilisenin harap olmasına mebni bir miktar mahal ilavesiyle tulen yirmi iki ve arzen on üç ve irtifaen on bir zira vüsatinde olarak tecdid-i inşa ve sarfi iktiza eden yirmi bin kuruşun kilise sandığı mevcudundan tesviye ve ifa olacağı ve bir güne mahzuru olmadığı ve karye-i mezkurede altmış iki hanede zükur ve inas (erkekler ve kadınlar) üç yüz altmış nüfusu Rum ahali bulunduğu anlaşıldığından ... irade-i seniye-i cenab-ı mülukane şeref müteallik buyurulduğu halde zikir olunan miktar ... tecavüz olunmak ve mesarif-i inşaiye bir minval-i muharrer tesviye olunup bu vesile ile kimseden cebren akçe ahz ve ... saire ile tazyik ve izaç edilmek (kararsız kalmak) gibi vukua getirilmek üzere kuyud-ı lazime derciyle ruhsatı havi emr-i ali tastiri hususunun Divan-ı Hümayun kalemine havalesi ve Adliye ve Mezahib ve Dahiliye Nezaretlerine de malumat itası tezekkür ve resm leffen takdim kılındı ol babda emir ve ferman hazreti men lehü'l-emrindir. (9 Rebiül Ahir 1318, 6 Ağustos 1900)

Bu belgeler, yeni kilisenin hem konum hem de boyut olarak eski kiliseden farklı olarak inşa edilmiş olduğunu göstermektedir. Arşiv belgelerinden de anlaşılacağı üzere, kilisenin 20. yüzyıl başlarında inşa edilmiş olma ihtimali yüksektir. Ayrıca, yukarıdaki belgelere ulaşılmadan önce, kilisenin hangi azize adanmış olduğu bilinmediğinden yapı, Özlüce Kilisesi olarak adlandırılmıştır. Ancak kilisenin adandığı azizin adına ithafen "Aya Yorgi Kilisesi" olarak adlandırılmasının uygun olacağı açıktır. Cumhuriyet'in ilk yıllarındaki mübadele sonrası, yapının camiye dönüştürüldüğü dönemde; yapının doğusundaki apsis, kapı için bir açıklık bırakıldıktan sonra hafif malzemeden inşa edilen bir duvarla kapatılarak, mekâna dönüştürülmüştür. Güney beden duvarı üzerindeki bir pencere mihraba dönüştürülmüştür. Batı beden duvarı üzerindeki kapı açıklığı kapatılmış, mihrabın karşısındaki pencere caminin giriş kapısına dönüştürülmüştür. Pencereilerin büyük çoğunluğu örülerek kapatılmış, tonoz örtülerin alt kotlarına düz ahşap tavanlar inşa edilmiştir. Kilisenin kuzeybatı köşesine eklenen minare de bu döneme tarihlenir. Döşeme seviyesi yükseltilmiştir. Galeri katında ise bu bölümü daha geniş bir hale getirmek ve yeni kapalı bir mekân elde etmek amacıyla bazı eklemeler yapılmıştır. Tüm bunların yanı sıra 1975 yılında caminin avlusuna mahalleli tarafından şadırvan yapılmıştır.

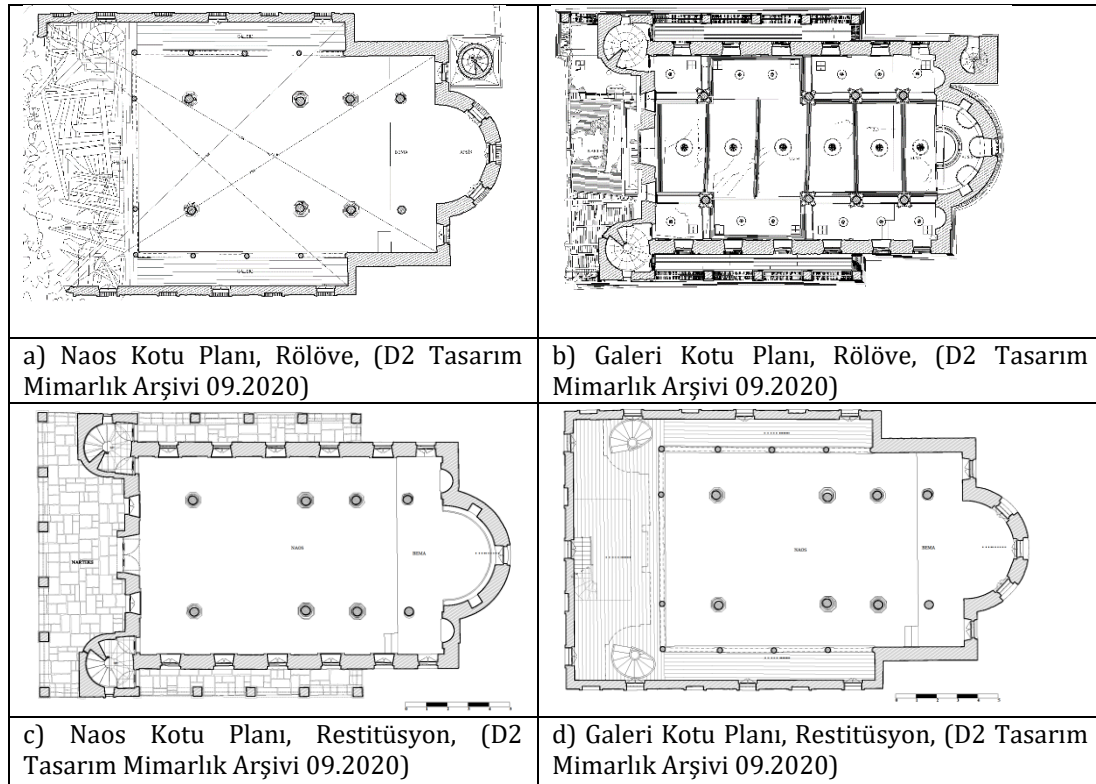
Şekil 5. Aya Yorgi Kilisesi Rölöve ve Restitüsyon Planları

Yapıya ait taban alanı yaklaşık 238 m², kapalı mekân alanı 150 m², yüksekliği ise yaklaşık 10 m'dir. Yapı özgün durumundayken var olan; batı yöndeki narteksi oluşturan revak günümüze gelememiştir. Batı duvarı ana ekseninde ana giriş kapısı (172/280 cm), doğuda içten ve dıştan yarım daire apsis yer almaktadır. Naos birbirinin simetriği dörder destekle üç neften oluşmaktadır (Şekil 5c). Kuzey ve güney duvarda +2.80 kotunda karşılıklı birbirine simetrik altışar pencere batı duvarında ana giriş kapısı (172/280cm) ve iki yanında birer pencere yer almaktadır. Doğu duvarı üzerinde +2.80 kotunda iki yanda birbirinin simetriği iki yarım daire niş, apsis ekseninde ise bir pencere ve iki yarım daire niş görülmektedir. Yapının dehlizi iki katlı olup üst kata çıkış sağlayan ahşap merdivenler kuzeybatı ve güneybatı köşelerde yer alan iki küçük köşe odasında yer almaktadır (Şekil 5a-5b-5d). Köşe odalarına giriş hem naosun batı duvarı üzerinden hem de kuzey ve güney yönlerde yer alan revaklardan sağlanmaktadır. Galeriler üç yönde yer alan ahşap parapet levhalarıyla naosa açılmaktadır. Galeri katında kuzey ve güney duvarlarda karşılıklı birbirine simetrik üçer pencere yer almaktadır. Doğu yönde +6.00 kotunda birbirinin simetriği iki pencere, apsis ekseninde ise üç pencere bulunmaktadır. Nefleri ayıran ahşap sütunlar yarım daire kemerlerle birbirlerine bağlanmakta olup, ahşap tonozu taşımaktadırlar. Yapının tavanını oluşturan beşik tonoz bağdadi teknikte inşa edilmiştir. Zemin döşemesi mermer, duvarlar ise sıvalıdır. Batı, kuzey ve güneyde uzanan galerilerin döşemesi ahşaptır. Yarım daire kemerli ahşap pencereler alçı silmelerle çevrelenmiştir. Ana giriş kapısı ve köşe odalarına giriş-çıkış sağlayan kapılar ahşap tablalıdır. Yapının doğu cephesinde dıştan yarım daire apsis yer almaktadır. Yapı cepheleri sıvasız olup taş ve tuğla malzemededen oluşan almasıık düzende inşa edilmiştir. Doğu cephesinde yer alan apsis saçak hizasına kadar yükselmektedir. Cephe boyunca saçak altını sınırlayan basit tuğla silme uzanmaktadır. Apsis üzerinde +2.80 kotunda yarım daire formu tuğla kemerli bir adet pencere, +6.00 kotunda ise yine yarım daire formu tuğla kemerli üç adet pencere yer almaktadır. Doğu cephede yer alan apsis saçak hizasına kadar yükselmektedir. Cephe boyunca saçak altını sınırlayan basit tuğla silme vardır. Doğu cephesinde apsis dışındaki kuzey ve güney yan duvarlarda +6.00 kotunda birer adet yarım daire formu tuğla kemerli pencere bulunmaktadır. Pencere parapetlerinde özgün dokuya aykırı siva ve harç müdahaleleri tespit edilmiştir. Yapının kuzey cephesinde +0.06 kotunda taş kaplama döşemeli revaklı bir dehliz yer almaktadır. Yapı cephesi sıvasız olup taş ve tuğla malzemededen oluşan almasıık düzende inşa edilmiştir. Kuzey ve güney cepheler düzenleme açısından simetriktir. +2.80 kotunda basık kemerlerle birbirine bağlanan payeler, yarım daire formu tuğla kemerli altı adet pencere ve bir adet yarım daire pencere; +6.00 kotunda ise, yarım daire kemerli üç niş ve üç pencere yer almaktadır. Niş ve pencereler tuğla kemerlidir. Cephe boyunca saçak altını sınırlayan basit tuğla silme uzanmaktadır. Cephe yüzeyinde kararma ve payelerde harç dökülmesi ve derzlerde açılma tespit edilmiştir. Yıkılmanın etkisiyle batı yönde çatıda hasar oluşmuştur. Yapının güney cephesinde +0.02 kotunda taş kaplama döşemeli revaklı bir dehliz yer almaktadır. Yapı cephesi sıvasız olup taş ve tuğla malzemededen oluşan almasıık düzende inşa edilmiştir.

Kilise'nin batı duvarı ekseninde ana giriş kapısı, doğuda iç ve dıştan yuvarlak apsis yer alır. Naos üçer destekle doğu-batı yönünde üç neflidir (Şekil 4a, 4e). Yapının Batı, kuzey ve güney cephelerinde tuğla sütunlarla taşınan arkadlı alanlar bulunur. Batı cephesindeki arkadlı bölüm aslında bir dış nartektir. Yapının galeri katı "U" formu olup, batı, kuzey ve güney cephelerinde bulunan arkadlı kısımların üzerinde yer alır (Şekil 4b, 4c, 4d). Galeri katına çıkış merdivenleri, kuzeybatı ve güneybatı köşelerdeki iki ahşap merdivenle sağlanır. Naos kotundan bema kotuna üç rıhtlık bir merdivenle ulaşılır (Şekil 4a). Bema mekânında dört adet niş bulunur. Bu nişlerin ikisi doğu beden duvarı, diğer ikisi ise apsis duvarı üzerinde yer alır.

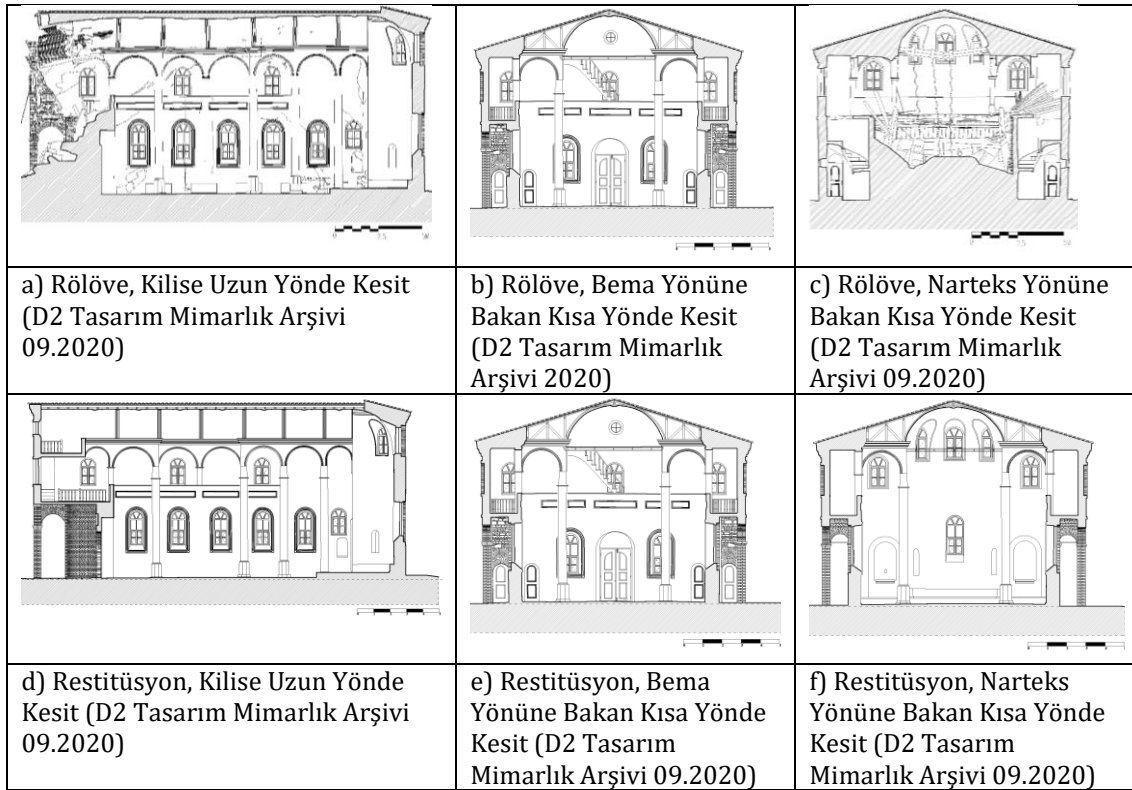
Şekil 6. Aya Yorgi Kilisesi Rölöve ve Restitüsyon Kesitleri

Aynı zamanda +6.00 kotunda batıda yer alan nişin büyük bölümü yıkılmıştır. Batı cephesinin tamamı yakın tarihte (2020 yılında) yıkılmıştır. Yapı özgün durumundayken batı yönde +2.80 kotunda arkad, ana giriş kapısı ve giriş kapısının iki yanında yarım daire kemerli iki adet pencere vardır. Yapı özgün durumundayken +6.00 kotunda yarım daire kemerli iki niş ve üç adet pencere yer almaktadır. Niş ve pencereler tuğla kemerlidir. Aynı zamanda çatı alınlığında yarım daire pencerenin yer aldığı tespit edilmiştir. Tüm bu mimari öğeler günümüze ulaşamamıştır (Şekil 6a-6b-6c).

Mütevazı boyutları, sade, bezemesiz görüntüsü ve yerel malzeme seçimi ile yapı küçük yerleşimin dini yapısı olarak yapılmış ve 2008 yılında yapılan restorasyon çalışması, yapının ilk yapıldığı tarihteki özgün durumunu büyük oranda tekrar yansıtmıştır. Buna göre minare bu dönemde görülmez (Şekil 6a, 6b, 6c, 6d, 6e, 6f).

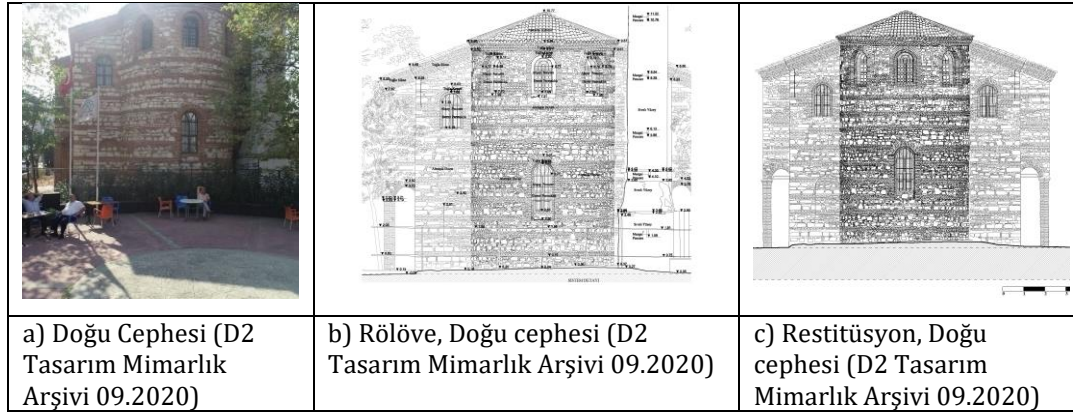
Şekil 7. Aya Yorgi Kilisesi Rölöve ve Restitüsyon Doğu Cephesi

Bugün yıkılmış vaziyette olan batı bölümü restitüsyon çalışması, özgün halini yansıtan restorasyon öncesi fotoğraflara göre hazırlanmıştır (Şekil 7a, 7b, 7c). Ayrıca yapının +7.25 kotunda, galeri katından ahşap merdivenlerle çıkılan bir çan odası yapının bu döneminde görülür.

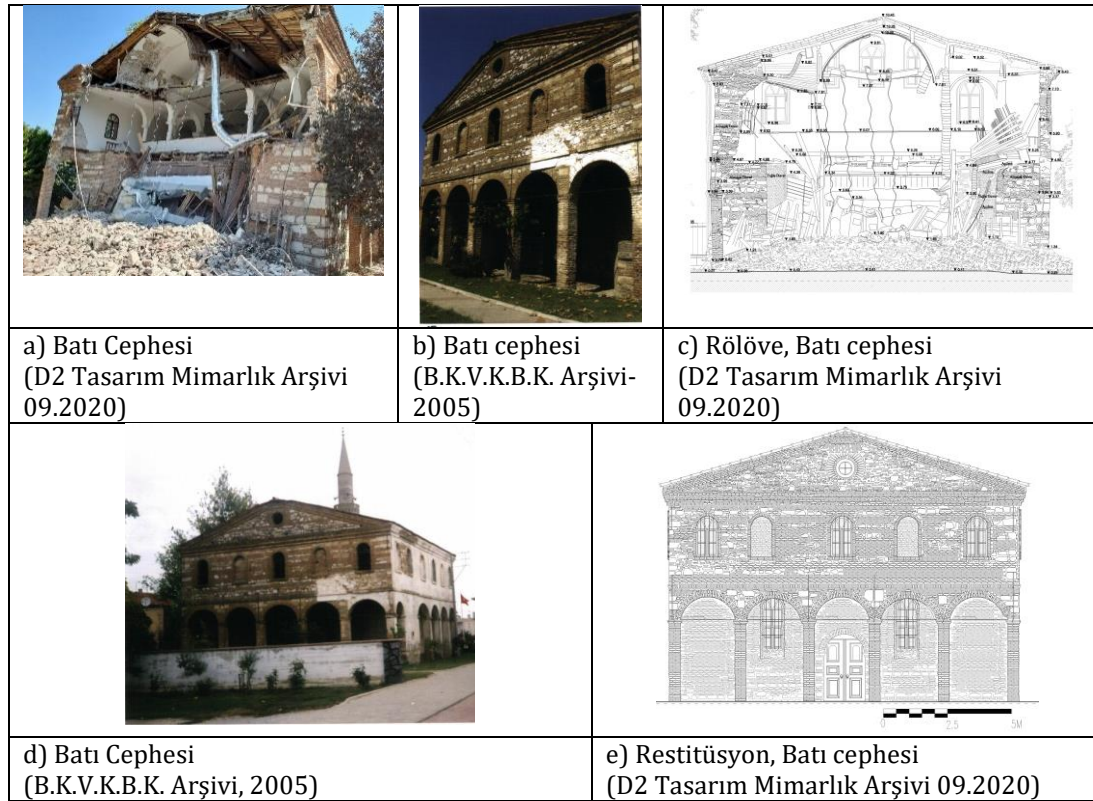
Şekil 8. Aya Yorgi Kilisesi Rölöve ve Restitüsyon batı Cephesi

Yapının restitüsyonu ile mevcut durumu arasındaki en büyük farkı, batı cephesinin durumu oluşturmaktadır. Bunun dışındaki diğer mimari öğeler büyük oranda yapının ilk yapıldığı dönemle aynıdır. Ancak, yapıda bulunması muhtemel ikonostasis, ambon gibi sabit öğeler, altar ve benzeri hareketli mobilyalar ile litürjik öğelerden iz kalmamıştır. Yapının batı cephesinde, altı sütunla taşınan bir dış narteks bulunmalıdır. Kilisenin eski fotoğrafları bu durumun en önemli kanıtıdır (Şekil 8a, 8b, 8c, 8d, 8e).

Beş adet yarım daire kemerli pencere de yine batı cephesinde, galeri katına tekabül eden üst kotta yer alır. Cephenin ekseninde ise yapıya ana girişin sağlandığı çift kanatlı, üstte yarım daire kemerli ahşap kapı olmalıdır. Batı cephesinde galeri katının bir üst kotunda ise çan odası vardır. Bu mekâna galeri katından bir merdivenle ulaşılır. Bu bölümün cephesi ise üçgen alınlıkla sonlanır. Üçgen alınlığın ekseninde ve çatı saçak kotuna çok yakın şekilde konumlanmış bir yuvarlak pencere bulunur.

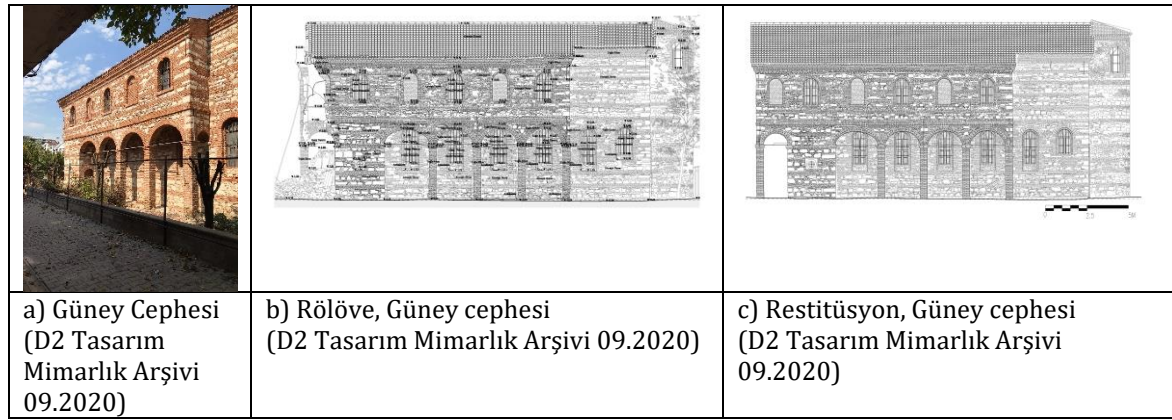
Şekil 9. Aya Yorgi Kilisesi Rölöve ve Restitüsyon Güney Cephesi

Dış narteksin üst kotunda ise dışa taşkın galeri katı yer alır. Yine kuzey ve güney cephelerinde de dışa taşkın galeri katını taşıyan dörder sütunlu, tonoz örtülü, arkadlı bölüm bulunmaktadır (Şekil 9a, 9b, 9c).

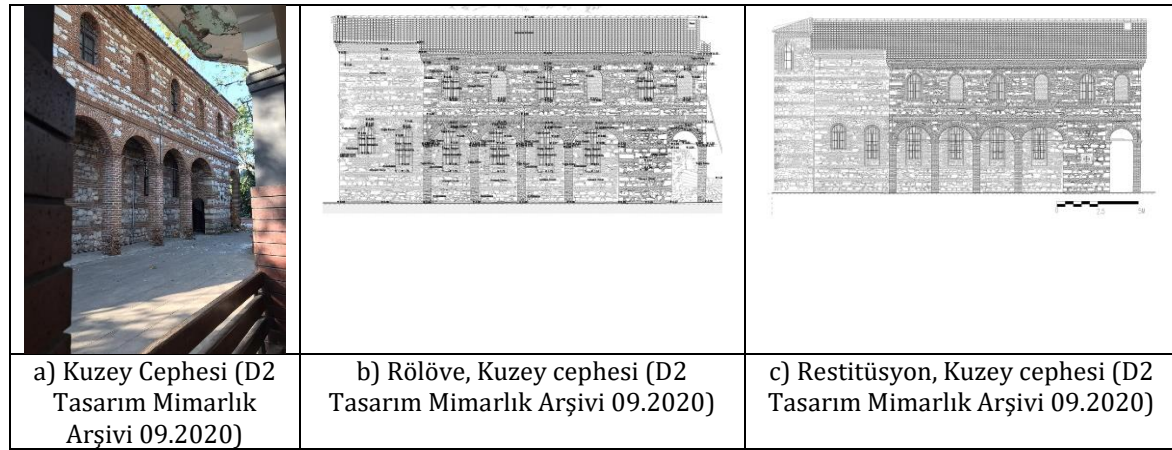
Şekil 10. Aya Yorgi Kilisesi Rölöve ve Restitüsyon Kuzey Cephesi

Kuzey ve güney cephelerinde bulunan kemerler harman tuğla payeler tarafından taşınmaktadır. Payelerden güneybatı uçta bulunanı, batı cephesinin yıkılması ile yok olmuştur. Kuzeybatı köşesindeki paye yerinde mevcuttur (Şekil 10a, 10b, 10c).
