# ÇAYIRHAN YERALTI İŞLETMESİNDE KILAVUZ AÇMA ÇALIŞMALARININ MEKANİZASYONU

## Mechanisation of Rise Headings at Çayırhan Underground Mine

E.Mustafa EYYUBOĞLU<sup>^</sup>  
Naci BÖLÜKBAŞI<sup>^</sup>

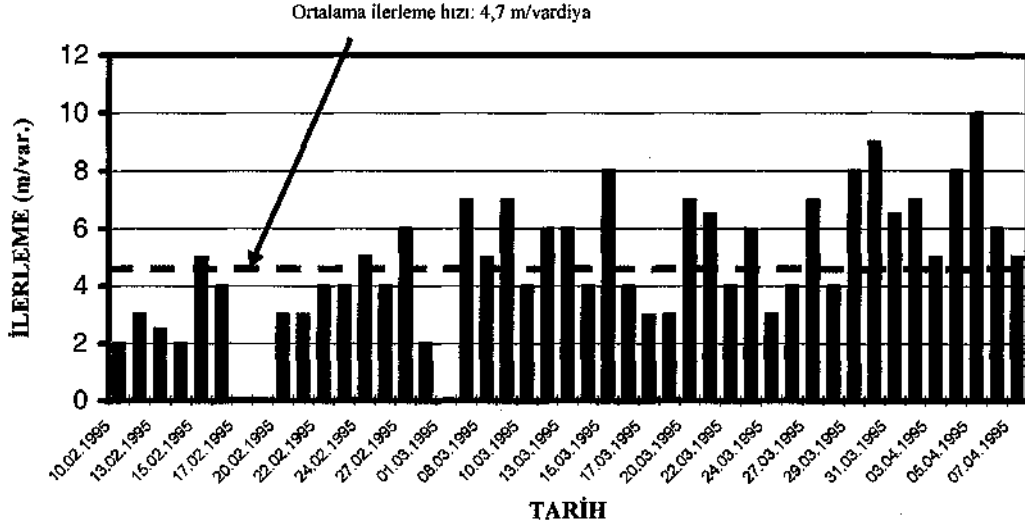
Şekil 9. Makina ile taban kılavuzda elde edilen ilerleme değerleri

Makina ile taban kılavuzun 212,5 m'lik uzunluğu, 45 günde ve 4,72 m/vardiya ortalama ilerleme hızı ile açılmıştır. Makina montajından, kılavuzdaki kazı işleminin bitirilmesine kadar geçen süredeki ilerleme hızları Şekil 9'da verilmektedir. Çalışmalar esnasında en yüksek 10 m/vardiya ilerleme hızına erişilmiştir.
