# ANKARA ROMA (CARACALLA) HAMAMI TAŞIYICI, ISITMA VE SU SİSTEMLERİNDE KULLANILAN PIŞMIŞ TOPRAK MALZEMELERİN HAM MADDE ÖZELLİKLERİ

## RAW MATERIAL PROPERTIES OF THE TERRACOTTA MATERIALS USED IN STRUCTURAL, HEATING AND WATER SYSTEMS OF ROMAN (CARACALLA) BATH IN ANKARA

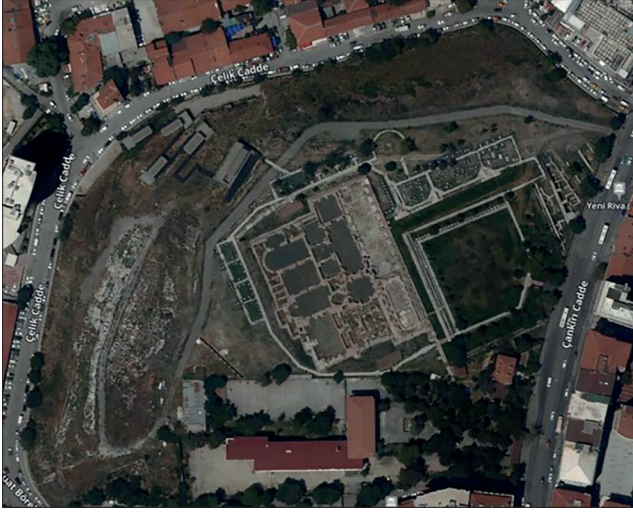
a) Ankara Roma Hamamı ve Açık Hava Müzesi Uydu Görüntüsü / *Satellite Image of the Roman Bath and the Open Air Museum in Ankara (URL 1)*

b) Roma Hamamı'nın Vaziyet Plan Çizimi, 2024 / *The Site Plan Drawing of the Roman Bath, 2024* (revize edilmiş Tanrıverdi, 2018)

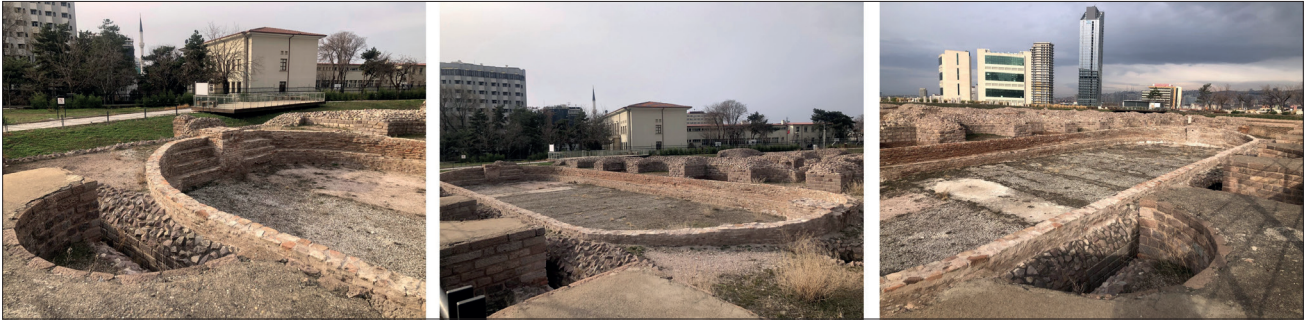
**Şekil 7**

Ankara Roma Hamamı Piscina (Havuz) Bölümü Kalıntıları / *Remains of the Piscina (Pool) Section of the Roman Bath in Ankara* (Z. Tanrıverdi, 2024)

Günümüzde temel seviyesinde kalıntılarıyla açıkta sergilenen hamamın kapalı bölümleri; Akok'un kazı raporları ve yerinde yapılan incelemelerle değerlendirildiğinde, yapının bölümlerinin yıkanma döngüsü doğrultusunda sıralandığı anlaşılmaktadır. Bu doğrultuda ilk sırada piscina (havuz) (P-1) bulunduğu frigidarium (soğukluk) ve apodyterium (soyunmalık) (A-2) bölümleri yer almaktadır (Şek. 5). Piscina havuz bölümü iki köşesi yarım daire yapan kenar duvarları kademeli ve sekili olan dikdörtgen plana sahiptir. Yaklaşık normal bir insan boyutundaki havuzun doğu-batı yönünde uzanan boyuna duvarlarında, köşeli yarım yuvarlak planlı nişler yer almaktadır. Döşeme altında taşan suları sevk eden kanal sistemleri de mevcuttur. Havuz zemininde yer yer beyaz mermer mozaik kaplamaları görülebilmektedir (Şek. 7).

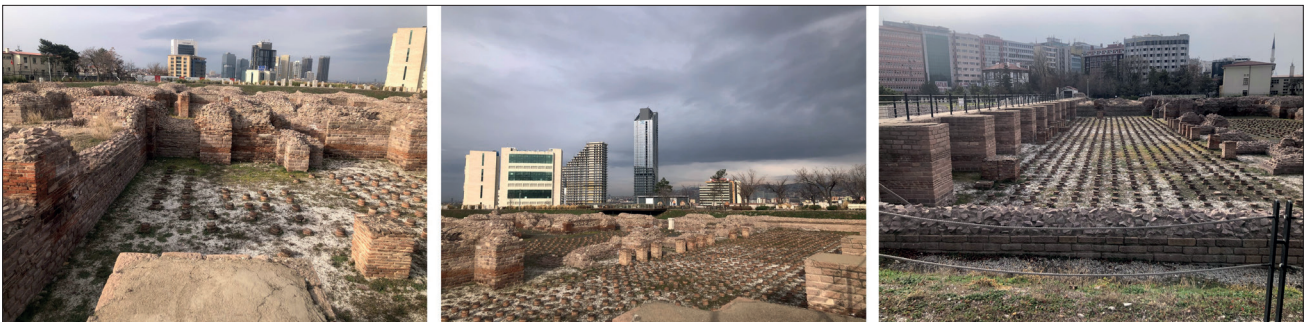
**Şekil 8**

Ankara Roma Hamamı Giriş Holu ve Apodyterium (Soyunmalık) Bölümü Kalıntıları / *Remains of the Entrance Hall and Apodyterium (Changing Room) of the Roman Bath in Ankara* (Z. Tanrıverdi, 2024)

Havuzun yanında giriş holu ve apodyterium (soyunmalık) bölümü (A-2) bulunmaktadır. Dikdörtgen plana sahip apodyterium (soyunmalık) bölümünün batı ve doğu duvarlarında on sekiz adet niş yer almaktadır. Restitüsyon çizimleri ve alanda yapılan incelemelerden batı duvarının ortasında iki niş arasında var olduğu düşünülen bir kapıyla tepidarium (ılıklik) mekânına geçildiği anlaşılmaktadır (Şek. 5). Akok, kazı çalışması sonrasında, döşeme altından ısıtılmakta olan apodyterium bölümünün bir külhan ile ısıtıldığını belirtmiştir. (Akok, 1968, s. 8) (Şek. 8).

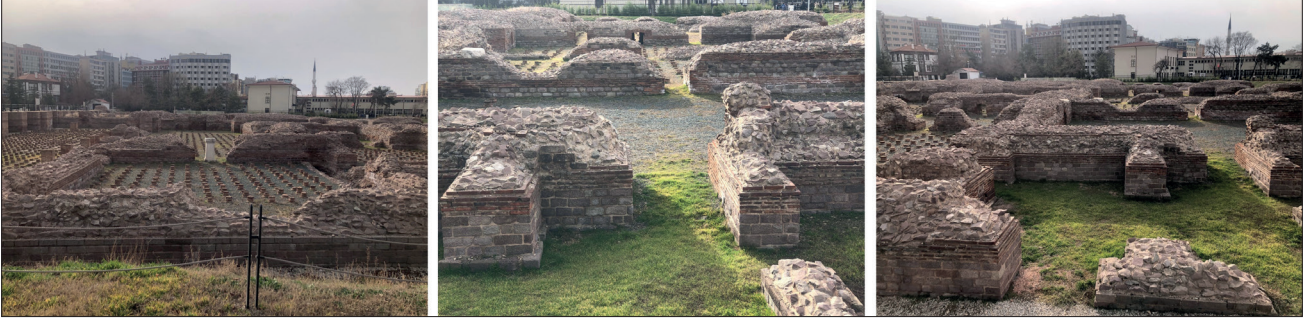
**Şekil 9**

Ankara Roma Hamamı Tepidarium (Ilıklık) Bölümü Mekanlarına ait Kalıntılar / *Remains of the Tepidarium (Warm Room) of the Roman Bath in Ankara* (Z. Tanrıverdi, 2024)

Tepidarium (ılıklik) bölümü hamamın en geniş bina kalıntısına sahip alanıdır. Akok'un çalışmaları ve yerinde yapılan incelemelerde Tepidarium (ılıklik) yarı sıcak bölümün; farklı ölçülerdeki on bir ayrı mekândan (T-3, T-4, T-5, T-7, T-8, T-9, T-10, T-11, T-12, T-13, T-14) oluştuğu görülebilmektedir (Şek. 5). Akok kazı çalışması sonrasında bu mekânların ısıtılmasının, döşeme altında orta ve yanlardaki servis yerlerinde bulunan birbirine tonoz örtülü tünel geçitlerle bağlanan on adet külhandan sağlandığını ifade etmiştir (Akok, 1968, s. 3) (Şek. 9).

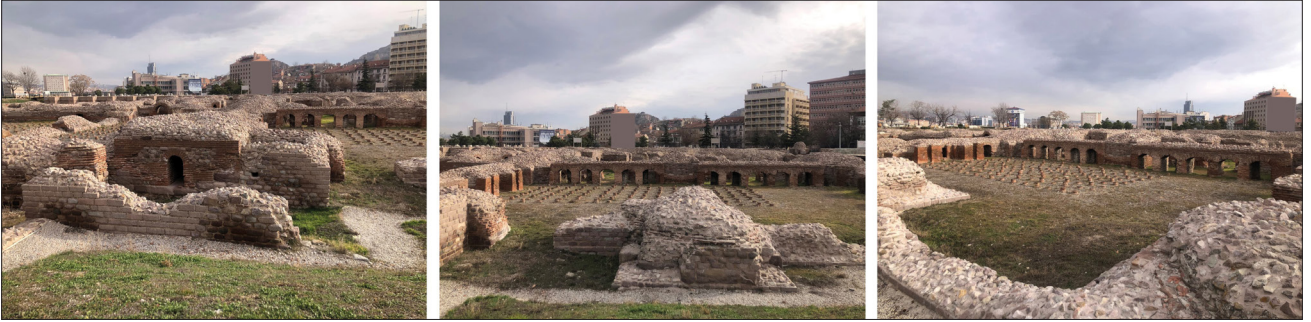
**Şekil 10**

Ankara Roma Hamamı Caldarium (Sıcaklık) Bölümü Kalıntıları / *Remains of the Caldarium (Hot Room) of the Roman Bath in Ankara* (Z. Tanrıverdi, 2024)

Caldarium (sıcaklık) (C-15) hamamın en sıcak bölümü olup kapalı bina kalıntısının güneydoğu köşesinde yer almaktadır (Şek. 5). Arada bir geçişle iki bölümden oluşan mekânın güney ve kuzey yönlerinde iki adet yuvarlak, batı ve doğu duvarlarında dört adet köşe niş kalıntıları görülebilmektedir. Akok kalıntılarda yaptığı araştırmada sıcaklık bölümünün doğu batı yönlerde ve dış kısımlarda bulunan dört külhanla ısıtıldığını ifade etmiştir (Akok, 1968, s. 9) (Şek. 10).

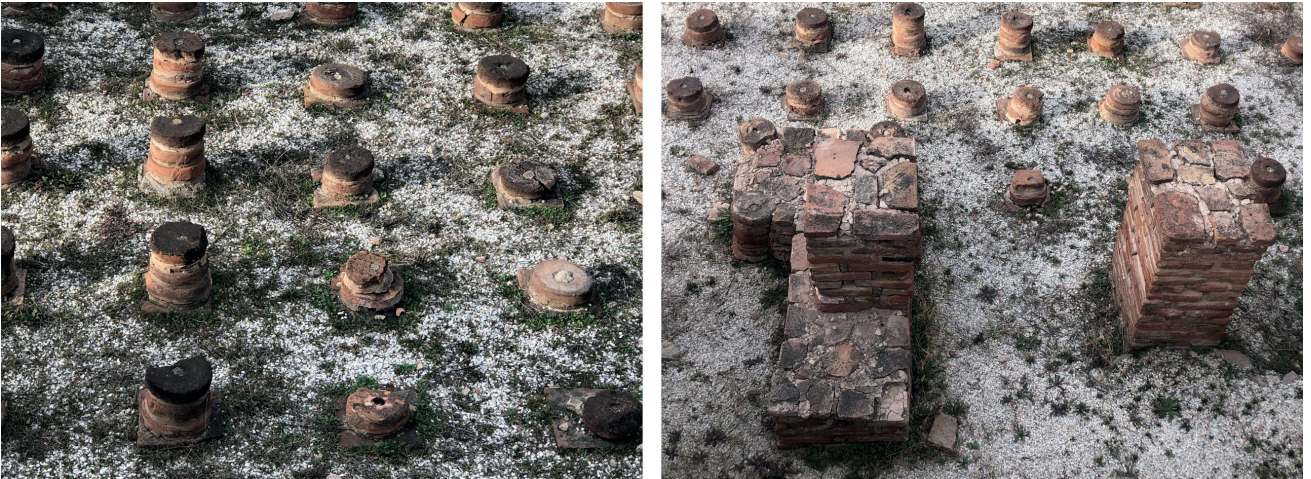
**Şekil 11**

Hamam “Hypokaust” Isıtma Sistemine ait Yuvarlak ve Köşeli “Pilae” Tuğla Ayaklar / *Round and Angular Pilae Stacks of the “Hypokaust” Heating System in the Roman Bath* (Z. Tanrıverdi, 2024)

Hamam kapalı alan kalıntılarında görülebildiği gibi piscina havuz bölümü hariç hamamın tüm bölümleri zemin altı “pilae” tuğla ayaklarla “hypokaust” yer altı ısıtma sistemiyle ısıtılmaktadır. Mekân tabanlarının orta bölümlerinde yuvarlak, köşelerinde kare tuğla ayakların yerleştirildiği görülmektedir (Şek. 11).

Akok, tuğla ayaklarla taşınan cehennemlik boşluk kısmının hizmet görevlilerinin içinde hareket edebilmesi için 1,25 cm yüksekliğinde tasarlanmış olduğunu belirtmiştir. Hamam taban döşemelerini taşıyan yuvarlak tuğlaların çaplarını 23 cm, kalınlıklarını 5 cm; kare tuğlaları 35x35x5 cm, ayaklar üstündeki taban plağı tuğlaları da 72x72x5 cm olarak ölçmüştür. Hamamın ısıtılması için farklı bölümlerinde ottaşından (yanmaztaş) inşa edilmiş 14 külhan ocağının olduğunu,

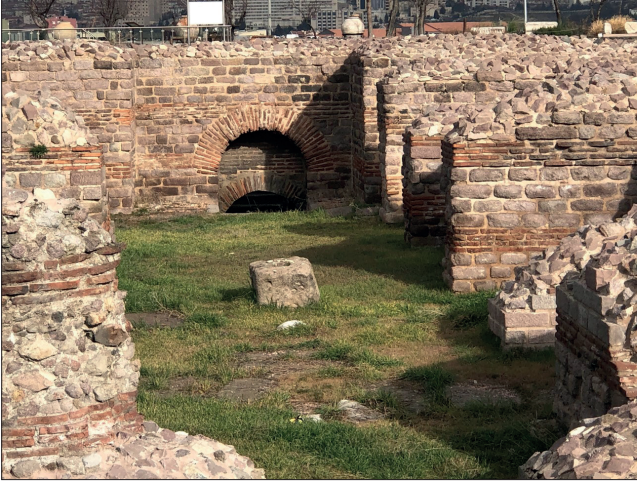
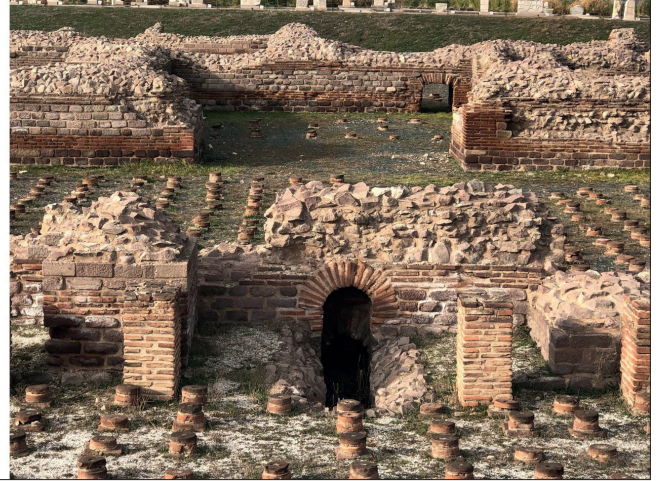
Şekil 13

Hamam Servis Yerlerini Birbirine Bağlayan Tünel Geçit Örnekleri / *Examples of the Tunnel Passages Connecting Service Areas of the Roman Bath* (Z. Tanrıverdi, 2024)

bunların hamamın kenar ve orta kısımlarında yer alan birbirine tünel geçitlerle bağlanan servis yerlerinde sıralandığını belirlemiştir. Bunların yanı sıra külhan önü servis yerleri üstünün dumanın rahat dağılması için açık olarak tasarlandığını raporlarına kaydetmiştir (Akok, 1968, s. 9-10). Hamam kalıntısında yapılan günümüz incelemesinde servis yerlerinin tünel geçitlerle birbirine bağlandığı görülmektedir (Şek. 12) (Şek. 13).

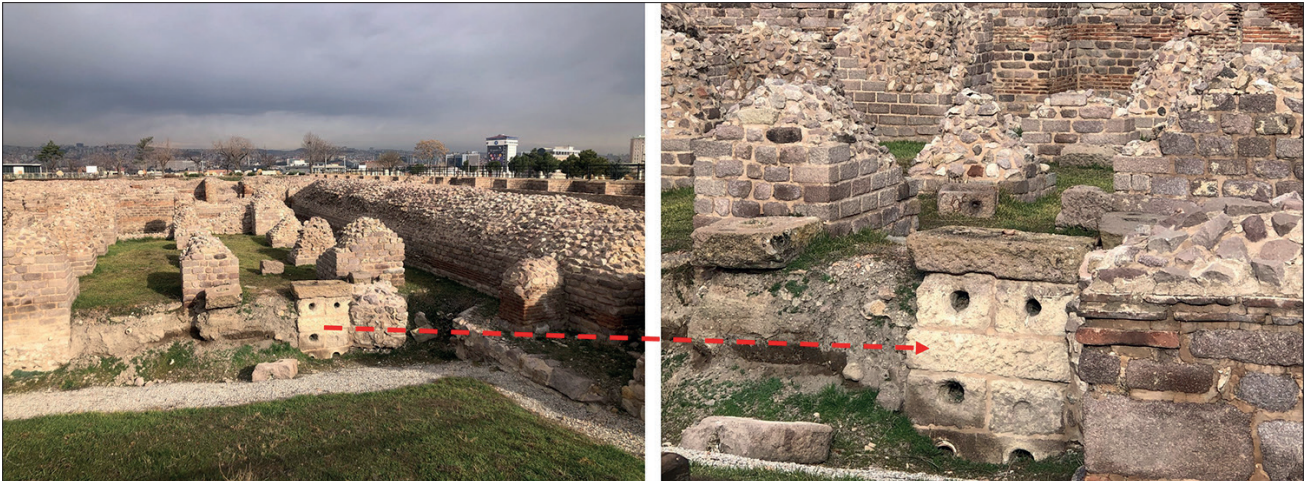
**Şekil 17**

Üzerinde 16 cm Çapında Boru Delikleri Bulunan Taş Blok Temel Duvarı / *Stone Block Foundation Wall with 16 cm Diameter Pipe Openings* (Z. Tanrıverdi, 2024)

Akok alanda yaptığı incelemelerde, piscinanın (P-1) batısında, üzerinde 16 cm çapında boru delikleri bulunan taş blok temel duvarını tespit etmiştir. Bu doğrultuda duvarın havuzun batısında yer alan su deposu (WT-6) mekanına (Şek. 5) ait olduğu ve hamama suyun boru hatlarıyla bu kısımdan taşındığı sonucuna varmıştır (Akok, 1968, s. 10). Sonraki dönemde alanda inceleme yapan Fıratlı'nın, su deposu taş temellerinde suyun dökülmesi ve sızması sonucu kalsiyum karbonat kabuklarının bulunduğunu belirtmesi de verileri desteklemiştir (Fıratlı 1951, s. 353).

Günümüzde Akok'un tespit ettiği hamamın su deposu bölümü taş blok temel duvarı üzerinde 16 cm çapında boru delikleri halen görülebilmektedir (Şek. 16) (Şek. 17).
