## Yüksek basınç altındaki borularda küçük hasarların yapıştırma bağlantıları ile tamiri

*Borularda, ısı ve iç basınç değişiminden dolayı zamanla küçük çaplı çatlak hasarları oluşmaktadır. Bu çatlaklar onarım sırasında büyük aksamalara neden olur. Tamirde, genellikle hasarlı bölgenin kesilip çıkarılarak yenisi ile değiştirilmesi tercih edilmektedir. Bu da zaman ve para kaybına sebep olmaktadır. Bu çalışmada hızlı tamir ve çatlak ilerlemesinin durdurulması amaçlanmaktadır. Borularda küçük çaplı delikler açılmış ve yapıştırma bağlantıları ile tamir edilmiştir. Tamir edilen borular iç basınca maruz bırakılmış ve sonlu eleman metodu ile analiz edilmişlerdir. Bunun için 170 mm uzunluğundaki çelik borularda 8mm çapında delikler açılmış ve bu delikler 2, 2.6 ve 3.2 mm kalınlığında ve 30, 35 ve 40 mm bindirme uzunluğunda ve 90°, 120° ve 150° bindirme açıları olan çelik yamalar ile 0.2 mm kalınlığında yapıştırıcı kullanılarak kapatılmıştır. Nümerik sonuçları doğrulamak için deneyler yapılmıştır.*

## Repair of Small Damages in High Pressure Pipes with Adhesive Joints

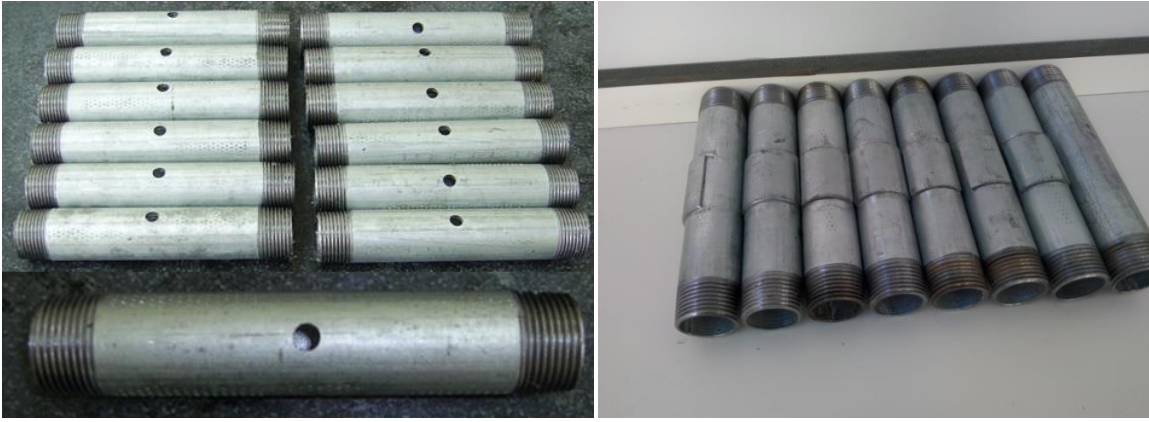
Şekil 3. Teste hazır borular

Kapak boyutları 35, 40 ve 45 mm bindirme uzunluğu, 2, 2.6 ve 3.2 mm kalınlık ve 90°, 120°, 150° bindirme açısı olan modeller sonlu eleman yöntemiyle analiz edilmiştir. Boru iç yarıçapı (R1) 13.45 mm, dış yarıçapı (R2) 16.85 mm ve uzunluğu (L) 170 mm olan borular tüm modeller için kullanılmıştır(Şekil 2,3,4). Hasar yükü

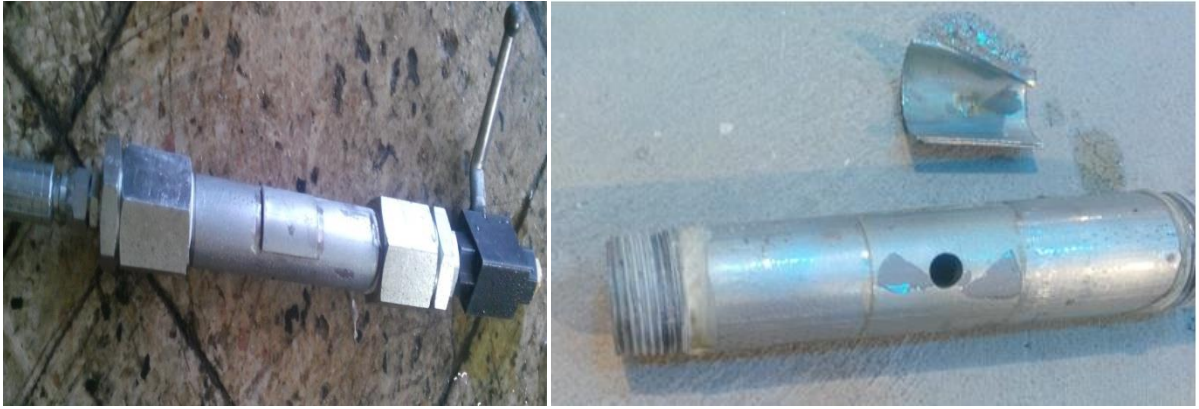
Şekil 6. Deney düzeneği a) tamir edilmiş b) hasara uğramış

(Şekil 5). Yapılan deneylerde, boru içindeki havanın tamamen boşaltılması için, yağ çıkış kapağından çıkmaya başlayana kadar girişten yağ verilmiştir. Deney numunelerine yağ pompalamak için hidrolik pompa kullanılmıştır (Şekil 6). Hidrolik pompa ile borularda hasar oluşana kadar basınç artırılmıştır. Hasara sebep olan basınç değeri basınç ölçerden okunmuştur.

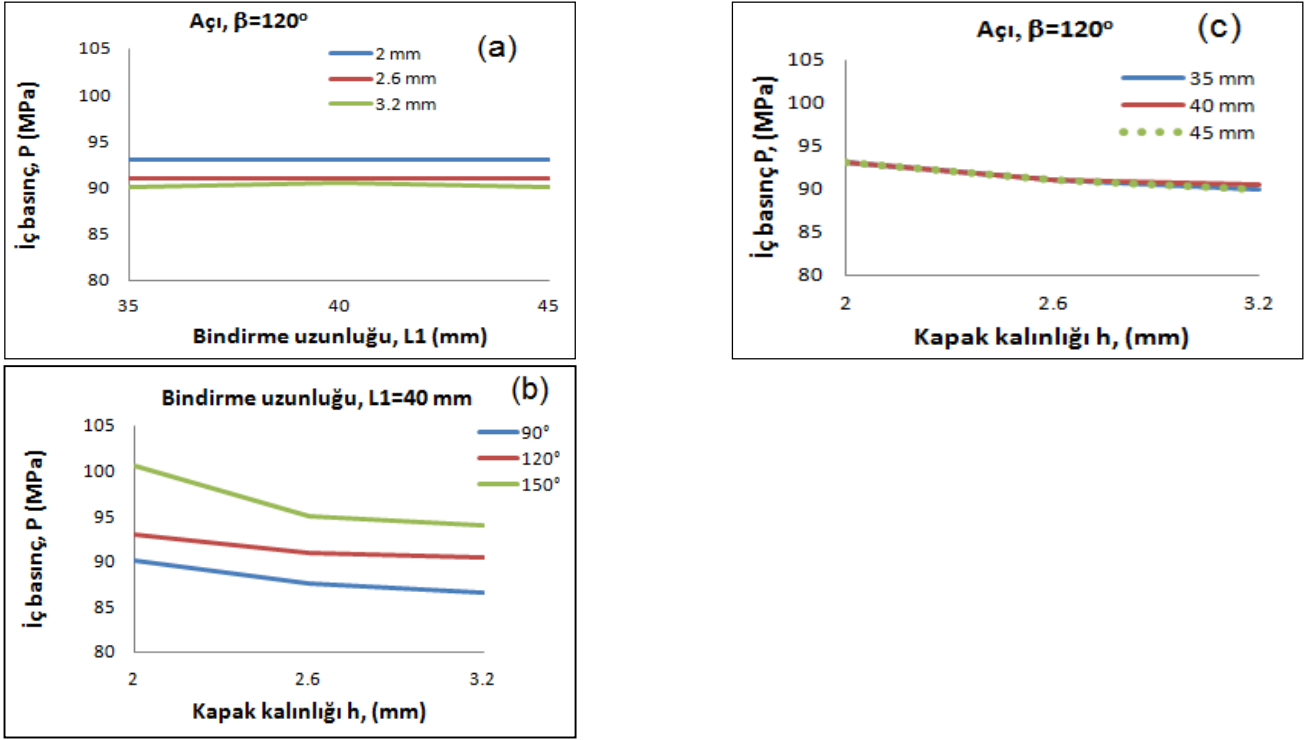
Şekil 7. Nümerik hasar yüklerinin karşılaştırılması, a) kapak kalınlığı (h) b) bindirme açısı ( $\beta$ ) c) bindirme uzunluğu (L1)

$\beta=120^\circ$  bindirme açısı ve 2, 2.6 ve 3.2 mm kapak kalınlıkları için nümerik hasar yükü sonuçları olan Şekil 7.a' da görülmektedir.  $\beta=90^\circ$ ,  $120^\circ$ ,  $150^\circ$  bindirme açıları ve 40 mm bindirme uzunluğu için nümerik hasar yükü sonuçları olan Şekil 7.b' de görülmektedir.  $\beta=120^\circ$  bindirme açısı ve L1= 35, 40 ve 45 mm bindirme uzunluğu için nümerik hasar yükü sonuçları olan Şekil 7.c' de görülmektedir.

Tablo 2 ve Şekil 7 incelendiğinde; kapak kalınlığı (h) azaldığında hasar yükünün arttığı görülmektedir. 2 mm kapak kalınlığı için daha iyi sonuç alınmıştır. Kapak kalınlığı arttığında kapak

daha rijit davranmakta ve iyi sonuç vermemektedir. Bindirme açısı arttığında yapışma yüzeyi artmakta ve dolayısıyla hasar yükü artmaktadır (Şekil 7.b). 35 mm bindirme uzunluğu iyi bir yapıştırma için yeterli gelmektedir ve bindirme uzunluğunun arttırılması hasar yükünü fazla etkilememektedir.  $\beta=120^\circ$  bindirme açısı, 2, 2.6 ve 3.2 mm kapak kalınlıkları, 35, 40 ve 45 mm bindirme uzunluklarında, 40 mm bindirme uzunluğu ve 3.2 mm kapak kalınlığı hariç, tüm hasar yükü değerleri üst üste çakışmaktadır (Şekil 7.c).

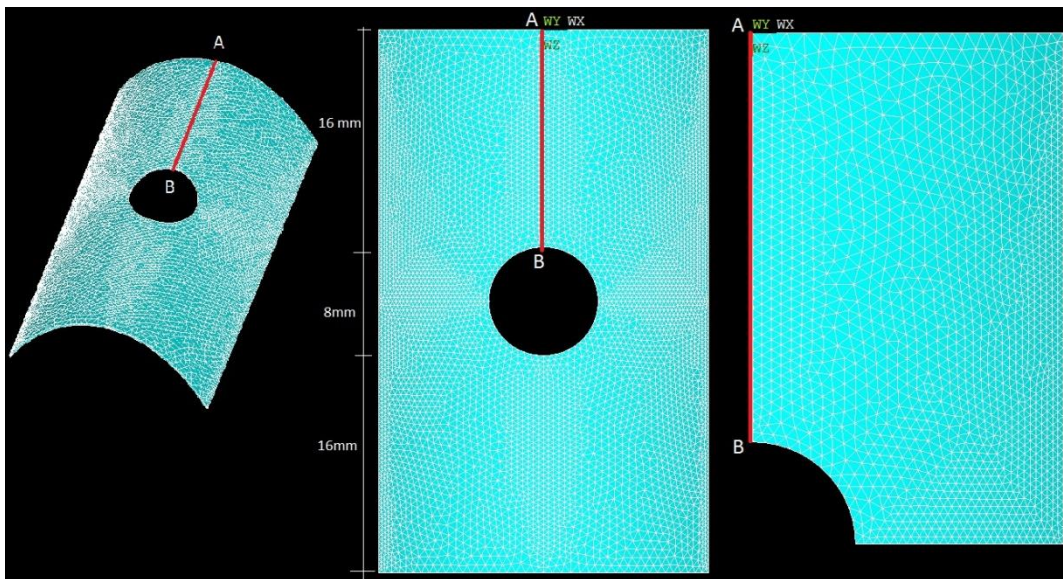
Tamir edilmiş boru numunelerinin iç yüzeylerine  $P=60$  MPa iç basınç uygulanarak nümerik çözümler yapılmış ve sonuçlar mukayese edilmiştir. Yapıştırıcı tabakasının Ansys sonlu eleman çözümünün çeyrek modeli Şekil 8'de görülmektedir. Gerilme değerleri A-B hattı üzerinde elde edilmiştir. Bindirme açısı ( $\beta=90^\circ$ ,

Şekil 8. Yapıştırıcı tabakasını sonlu eleman modeli (L=40mm,  $\beta=90^\circ$ ).

A-B hattı bindirme uzunluğu doğrultusunda seçilmiş ve şekil 8'de gösterilmiştir. Gerilme analizinde bindirme açısına bağlı olarak,  $h=2.6$  mm kapak kalınlığı ve  $L1=40$  mm bindirme uzunluğu
