CoCrMo Tibial Komponentin Karbür Takım ile İşlenmesinde Yüzey Özelliklerinin Araştırılması

Investigation of Surface Properties of CoCrMo Tibial Component Machining with Carbide Tool

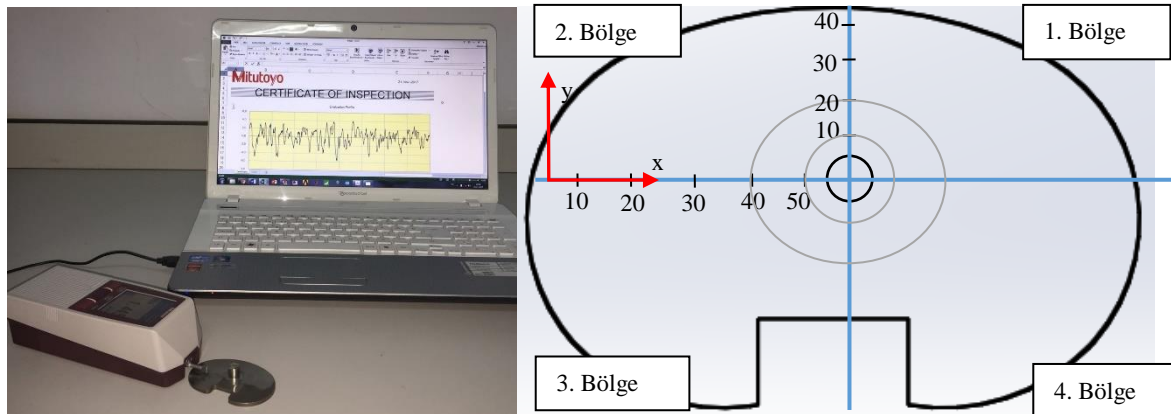
a) Pürüzlülük Ölçüm Düzeneği

b) Ölçüm Alınan Bölgeler

Şekil.3. Pürüzlülük Ölçüm Yöntemi

a) Roughness Measurement System

b) Measured Regions

Fig.3. Roughness Measurement Method

Deneysel çalışmaların sonucunda yüzey pürüzlülüğü, yüzey defektleri, takım aşınması ve mikro sertlik olmak üzere dört çeşit yüzey durumu incelendi. Pürüzlülük ölçümü Şekil 3-a'da görülen MITUTOYO SJ-210 marka ve ölçüm hassasiyeti 0.001 μm cihaz kullanılarak gerçekleştirildi. Pürüzlülük ölçümü yapılırken, değerlendirme boyu (kesme mesafesi) 0.8 mm, prob ilerleme hızı 0.5 mm/sn alınarak Ra cinsinden belirlendi. Pürüzlülük ölçümü için tibial komponent Şekil 3-b'de görüldüğü gibi 4 farklı bölgeye ayrıldı ve işleme merkezine doğru oluşan dairesel halkaların çevresinde ortalama pürüzlülük değerlerinin ölçümleri gerçekleştirildi. Ölçümün kararlılığını artırmak için her bir bölgedeki halkalardan beşer adet ölçümün ortalaması alınarak pürüzlülük değerleri belirlendi.

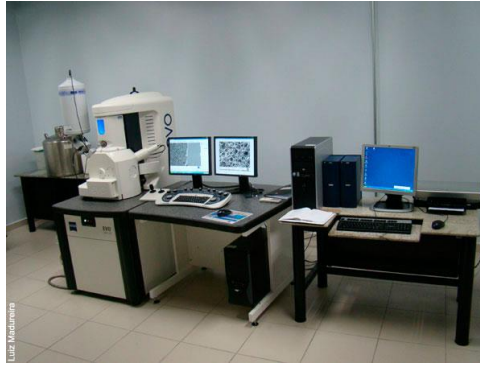
Şekil 5. LEVO-EVO40 marka SEM cihazı

Figure 5. LEVO-EVO40 Brand SEM Device

Yüzeyde oluşan hasarların tespiti amacıyla Şekil 5'de görülen LEVO-EVO40 marka SEM cihazından alınan görüntüler de incelendi.

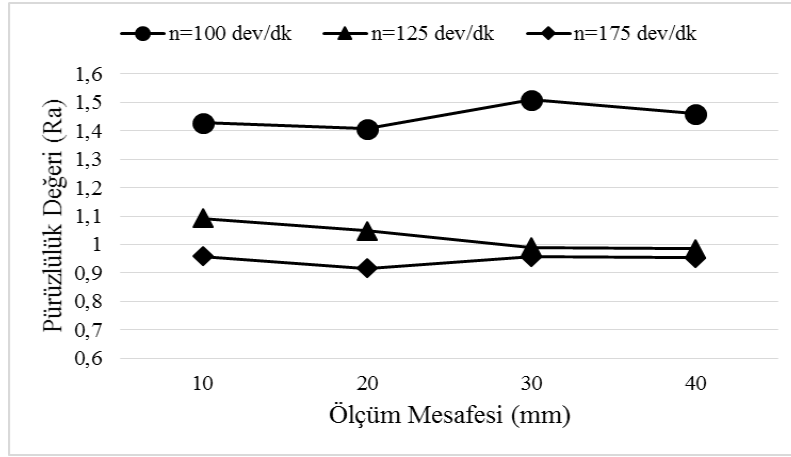
Şekil 6-a) 0.1 mm/dev ilerleme hızında işlenmiş numunelere ait yüzey pürüzlülük değişimi
Figure 6-a) Surface Roughness in CoCrMo Turning for 0.1 mm/rev

Tornalama sonrası, CoCrMo tibia yüzeylerinde yapılan ölçümlerde elde edilen ortalama yüzey pürüzlülük değerlerinin (Ra) işleme parametrelerine bağlı olarak değişimleri Şekil 6-a ve Şekil 6-b'deki grafiklerde verilmiştir.

Yapılan ölçüm sonuçlarına göre en yüksek pürüzlülük değeri 1.509 μm olarak 100 dev/dak -0.1 mm/dev'de, en düşük pürüzlülük değeri ise 0,772 μm olarak 150 dev/dak - 0.08 mm/dev de ölçülmüştür. Şekil 6-a ve Şekil 6-b'deki grafikler incelendiğinde elde edilen ortalama yüzey pürüzlülük değerlerinin artan kesme hızı ile azaldığı, artan ilerleme değerlerine bağlı olarak ise arttığı görülmektedir. Bu durum, geleneksel talaş kaldırma işlemlerinde beklenen tarzda gelişmiştir. Nitekim literatürde de, artan kesme hızı ile artan enerji tüketiminin kesme esnasında ısı enerjisine dönüşmesi sonucu artan sıcaklık plastik

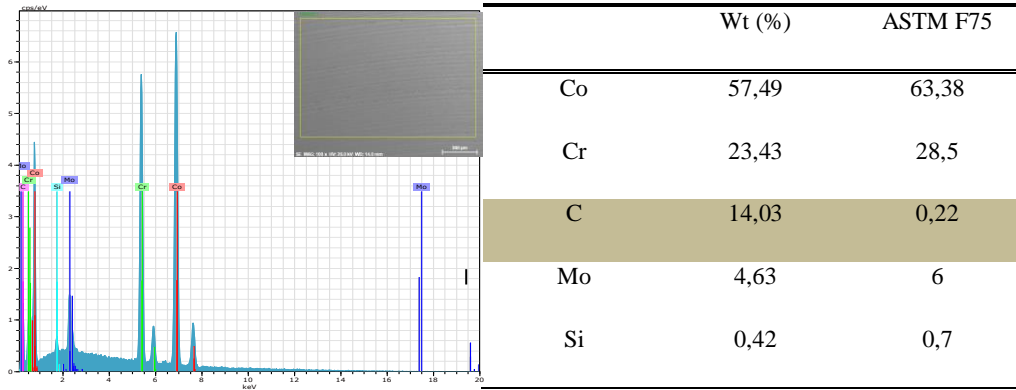
Çizelge 5. CoCrMo alaşımının tornalanması sonrası EDX analizi sonuçları

Table 5. EDX Analysis Results After Turning CoCrMo Alloy

Ayrıca iş parçası işlenirken takım aşınmasına bağlı olarak karbür parçacıkları talaştan veya takımdan ayrılarak iş parçası yüzeyine yapışır. Karbür parçalanması olarak adlandırılan bu durum, kesme boyunca kayma gerilmesinin artmasına neden olur ve talaşın kopması esnasında yüzeyde çukurlar ve çatlaklar oluşturur. Buda CoCrMo malzemesinin ileriki zamanlarda kullanımında sorunlara yol açmaktadır. İşleme sonrası CoCrMo malzemenin yüzeyinden alınan EDX analizleri sonucunda takım ve iş parçası çifti yüzeyleri arasında metal iyonizasyonunun gerçekleştiği görüldü. (Çizelge 5).

Tibial komponentin yüzeyinden alınan bölgesel EDX analizi sonuçlarına göre Co, Cr ve Mo oranında düşük yüzdelere bir azalma söz konusu iken, C oranında aşırı bir artış görülmüştür. Bunun sebebi ise işleme esnasında 700-900 °C arasında işleme sıcaklıklarının oluşmasıdır. Bu sıcaklıklarda metal iyonizasyonu literatürde belirtildiği üzere ileriki yıllarda ağır metal iyonlarının toksit etki göstermesine neden olacaktır.

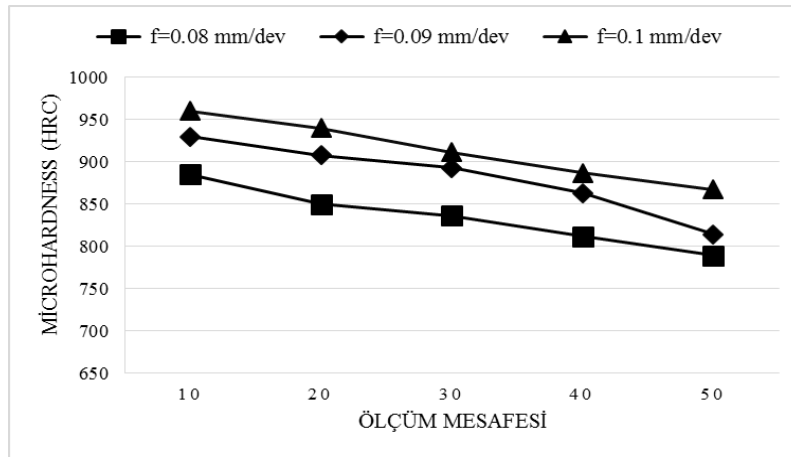
Şekil 14-a) 150 dev/dak dönme hızında işlenmiş numunelere ait yüzey pürüzlülük değişimi
Figure 14-a) Microhardness in CoCrMo Turning for 150 rpm

CoCrMo işlenmesi sonucunda mikrosertliğin işleme parametreleri ve işleme yöntemine göre değiştiği de görüldü. Tormalama işlemi sonrası mikro sertliğin değişimleri Şekil 14' te verilmiştir.

İşleme öncesi 350-400 HV arasında ölçülen mikrosertlik değerleri işleme sonrası yapılan ölçümlerde 825-955 HV arasındaki değerlere ulaşmıştır. Şekil 14-a'da görüldüğü üzere ilerlemenin artmasıyla mikro sertlik değerinin arttığı görüldü. Bunun sebebi düşük kesme hızı ve yüksek ilerlemede işleme basıncını artıracığından ilerlemenin artmasıyla sertlik artmıştır.
