# GİRESUN'DA GELENEKSEL ÜÇ AHŞAP KÖPRÜ

## THREE TRADITIONAL WOODEN BRIDGES IN GİRESUN

Mehmet Sami BAYRAKTAR\*

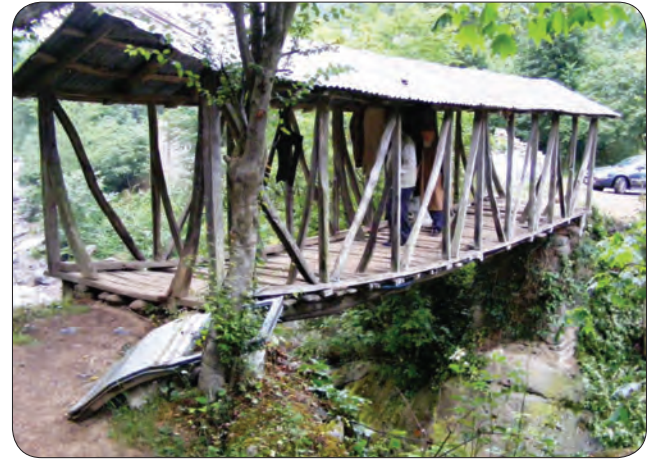
Fotoğraf 1 - Giresun Hisargeriş-Sayca Köyleri sınırında Han Köprüsü güney ve doğu (menba) cepheler / Han Bridge south and east (upstream) facades at the borders of Hisargeriş – Sayca Villages (Giresun)

Batlama Çayı'nın üzerinde yer alan köprü'nün kuzey yakası Hisargeriş, güney yakası Sayca Köyü sınırlarında kalmaktadır. Çayın kayalık iki yakası arasında kuzey-güney yönünde yaklaşık 40 derece doğuya dönük uzanan köprü yaya ve hayvan geçişi için planlanmıştır. (Foto. 1-2) Köprü'nün ahşap kesimi 10.10 m. uzunluğundadır<sup>2</sup> (Şek. 2-4). Ana yola bakan kuzey kesimde asıl ahşap inşanın bitiminden sonra 1.65 m. genişlikteki tabliye, moloz taş döşeli ve toprak dolgu olup hafif bir meyille köprüye doğru gidildikçe yükselmektedir. Bu kesim 5 m. kadar devam ettikten sonra asfalt yola bağlanır (Foto. 2-3). Karşı istikamette belirtilen kesim yine benzer şekilde olup birkaç metre sonra bir patika ve dik yamaca dönüşen arazi ile bitirir.

Belirtilen kademenin üzerinde tabliyenin sınırlarını belirleyen iki kenar boyunca uzatılan bir kiriş sırası daha yer alır. Yaklaşık 10 cm. kalınlık ve genişliğe sahip bu taban kirişlerinin üzerinde ahşap direkler ve beşik çatı yükselir (Foto. 6). Köprü boyunca her bir yakada yan yana üçer taban kirişi, pahlı (şevli) boy birleştirme ile bağlanmıştır. Ahşap direkler de kirişlerde olduğu gibi yer yer gayri muntazam detaylara sahip olmakla birlikte dörtgen kesitli olup yaklaşık 8x10 cm. ölçülerindedir. Herhangi bir dekoratif öge, altlık ve başlıları bulunmayan direkler, her iki yakada aynı sayıda (10'ar tane) ve karşılıklı yerleştirilmiştir. Direklerin arasına çapraz vaziyette her iki yakada dokuzar payanda konulmuştur (Foto. 1-2,7). Direklerin benzeri; kare kesitli ve yer yer gayri muntazam

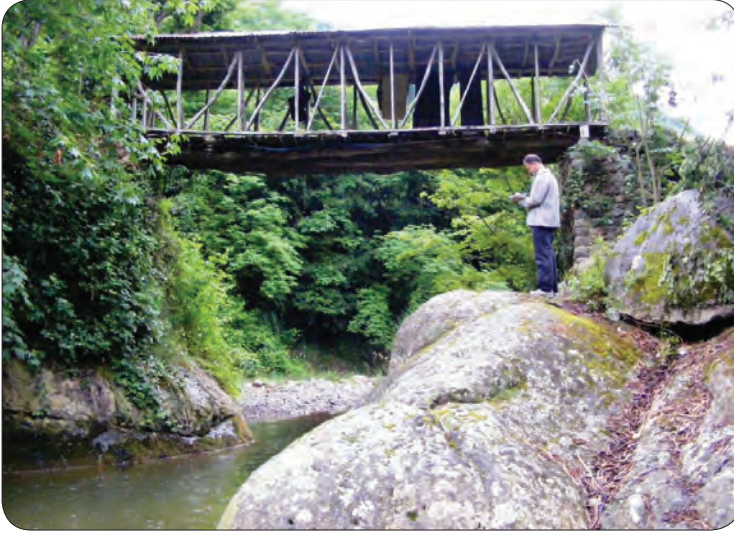
Fotoğraf 2 - Giresun Hisareriş-Sayca Köyleri sınırında Han Köprüsü doğudan / Han Bridge east at the borders of Hisareriş – Sayca Villages (Giresun)

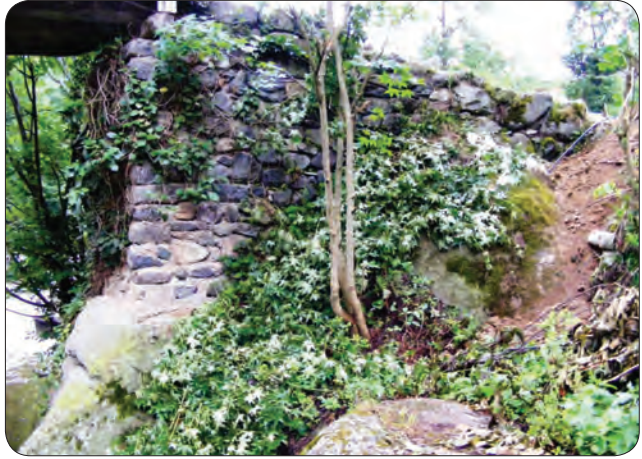
Fotoğraf 3 - Giresun Hisarçeriş-Sayca Köyleri sınırında Han Köprüsü ayağı (kuzey taraf doğu yüz) / Han Bridge foot (the north side of the east side) at the borders of Hisarçeriş – Sayca Villages (Giresun)

Köprü'nün menba yüzü doğuya, mansab yüzü batıya bakar. Kıvrılarak araziye şekillendiren çayın kayalık ve dar bir yeri köprü için tercih edilmiştir. Her iki yakada köprüyü taşıyan ahşap kirişlerin oturtulduğu moloz taş örgülü duvarlara yer verilmiştir (Foto. 3-4). Zeminde kayalık araziye oturan ve eğimli araziye yaslanan bu kesimler köprüye ayak vazifesi görmektedir. Duvarın yüksekliği doğu yakada 2. 70 m. batıda 2.50 m. kadardır. Köprü'nün su seviyesi mevsimlere göre değişmekle birlikte, tabliye ile su seviyesi arasındaki mesafe Haziran itibarıyla 5.90 m. dir.

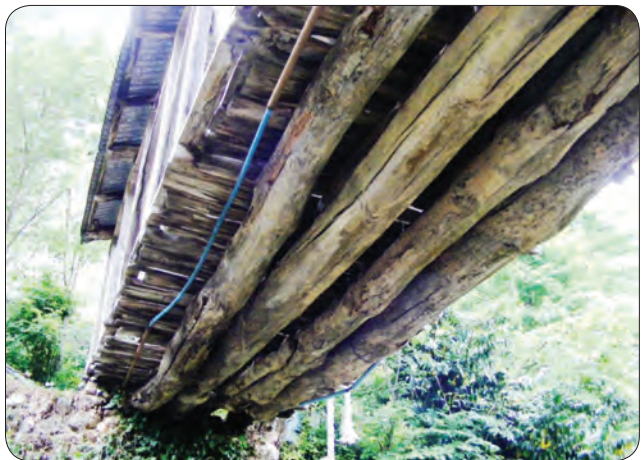
Fotoğraf 4 - Giresun Hisarçeriş-Sayca Köyleri sınırında Han Köprüsü ana kirişler / Han Bridge main beams at the borders of Hisarçeriş – Sayca Villages (Giresun)

Köprü belirtilen ayaklar arasına uzatılan kalın dört ahşap kiriş üzerinde yükselen ahşap bir yapıdır. Köprüyü taşıyan ana kirişler ağaç gövdelerinin dal ve kabuklarından arındırılıp kabaca balta ile yolulması suretiyle oluşturulmuştur (Foto. 4). Yer yer gayri muntazam eğri yüzeyler ve yamukça dörtgen ve yuvarlak kesit meydana getiren kirişlerin kalınlığı 20-30 cm. arasında değişmektedir.

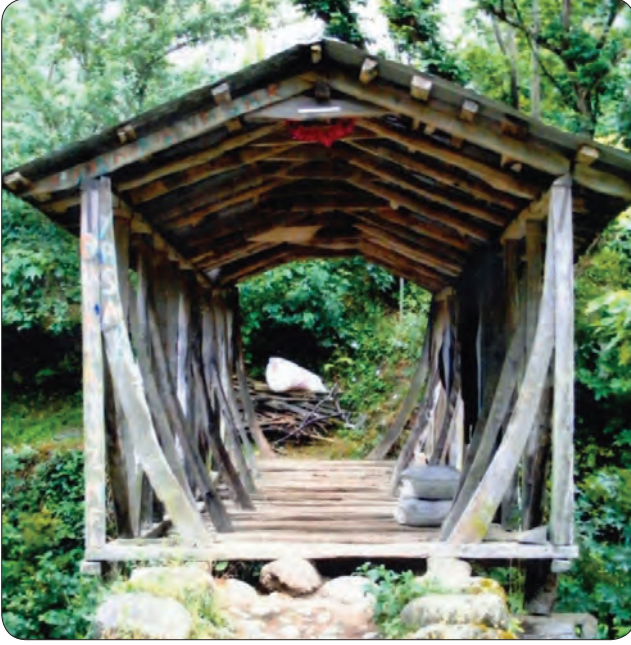
Fotoğraf 5 - Giresun Hisargeriş – Sayca Köyleri sınırında Han Köprüsü kuzey cephe / Han Bridge north side at the borders of Hisargeriş – Sayca Villages (Giresun)

İki yana meyilli beşik çatı, belirtilen kirişlere oturan mertek-aşık düzenine sahip oturtma çatıdır (Şek. 3). Çatı kirişlerinin üzerinde 90 derecelik aksi istikamette uzatılan, kalınlıkları 6-10 cm. değişen, gayri muntazam dörtgen biçimde yontulmuş mertekler uzanır. Yaklaşık olarak 0.80 m. ara ile sıralanan her bir omuzda toplam sayısı 12 kadar olan merteklerin saçak kesimlerinin uçları hafif kesilerek saçak çizgisine uydurulmuştur. Orta kesimde mahya aşığına oturan mertekler, diğer ahşap inşa detaylarında olduğu gibi, çivilerle çakılmak suretiyle sabitlenmişlerdir. Tabliye boyunca yan yana uzatılan ve gayri muntazam dörtgen biçimde yontulmuş, kalınlıkları 6-10 cm. değişen aşıklar, biri mahya sırtında diğerleri iki yakada asimetrik düzende ve sayıda konumlanmıştır. Esasen aşıklarda büyük ölçüde her iki omuzda üçer sıra bulunmaktadır. Sonradan bazı kesimlere -doğu başa- ilâvelerle simetrik düzen bozulmuştur. Mahya aşığı altında mertekler arasına yatay konumda atılan ve köprü boyunca tekrar edilen ahşap gergiler, çatıyı üst hizada sağlamlaştırmaya dönük bir uygulamadır (Foto. 5-6).

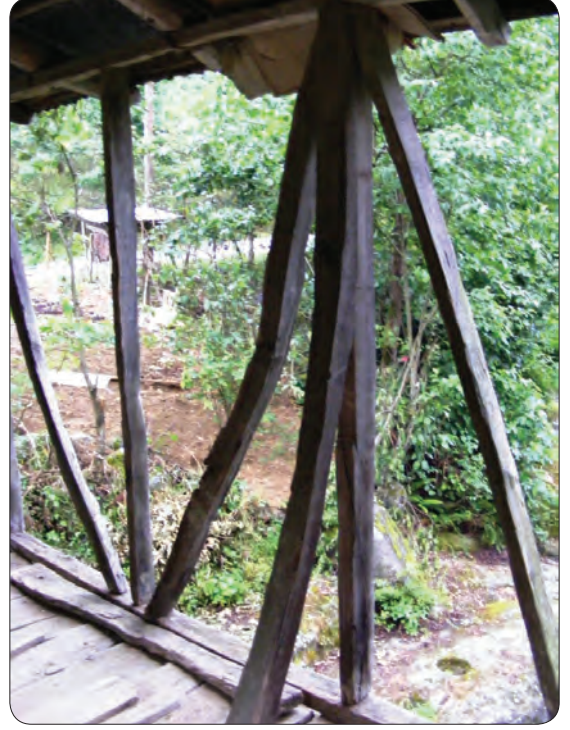
Fotoğraf 7 - Giresun Hisargeriş – Sayca Köyleri sınırında Han Köprüsü direk ve payandalar / Han Bridge pillars and supports at the borders of Hisargeriş – Sayca Villages (Giresun)

biçimdeki payandalar, hem bağlantıyı kuvvetlendirmiş hem de tabliyenin güvenliğini artırmıştır. Payandalar bu haliyle hem çatıyı taşıyan direklere destek elemanı hem de tabliyeyi koruyan bir tür korkuluk vazifesi üstlenmiştir. Direklerin bitişiğinde menba-mansab ekseninde konumlanmış “L” şekline benzer, balta ile biçimlendirilmiş payandalar görülür (Foto. 7). Taşıyıcı strüktürü tamamlayan kuzeyde ve güneyde yedişer adet bulunan bu payandaların yerleri tam simetrik düzen göstermemektedir. Direklere bitişen üst kesimleri biraz inceltilen “L” payandalar, takriben 1.4 m. uzunluktadır. Direkler 1.7 m. uzunlukta olup üstlerinde yatay konumda kirişler (çatı kirişleri) bulunur. Tabliye boyunca boyları yeterli olmadığından birbirlerine bitişik konulan bu kirişler, direklerin bitiminde düz bir hat oluşturmakta, bunun üstünde ise beşik çatı yükselmektedir.

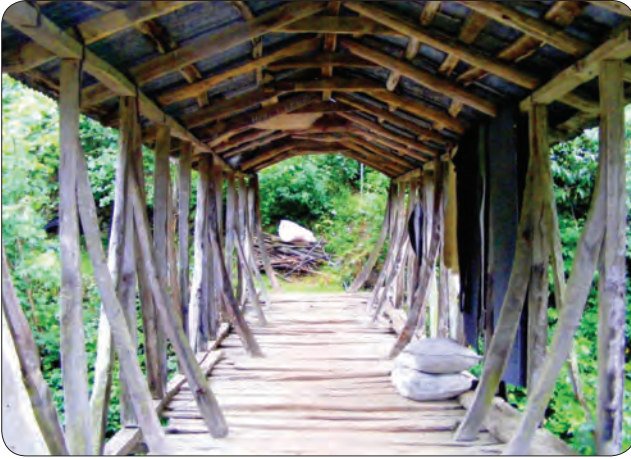
Fotoğraf 6 - Giresun Hisargeriş – Sayca Köyleri sınırında Han Köprüsü iç yapı (kuzeyden) / Han Bridge, bridge internal structure (from the north) at the borders of Hisargeriş – Sayca Villages (Giresun)

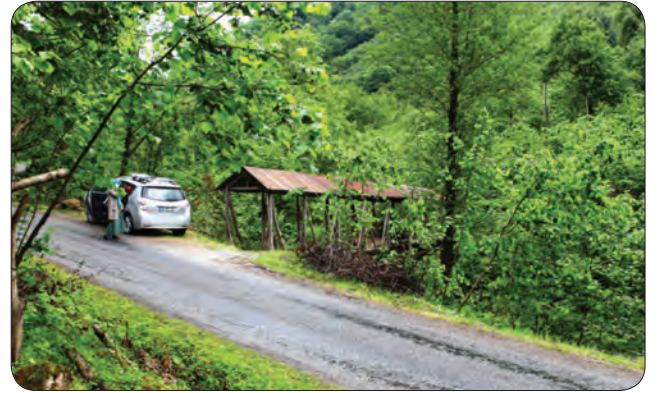
Fotoğraf 8 - Giresun Lapa Köyü Ahmet Ağa Köprüsü kuzeybatıdan / Ahmet Ağa Bridge northwest at Lapa Village in Giresun

Giresun merkeze bağlı Lapa Köyü sınırlarında Lapa (Büyük) Deresi üzerinde, köye ulaşan yolun hemen yanı başında bulunan köprü il merkezine 16 km. mesafededir (Şek. 1, Foto. 8-9).

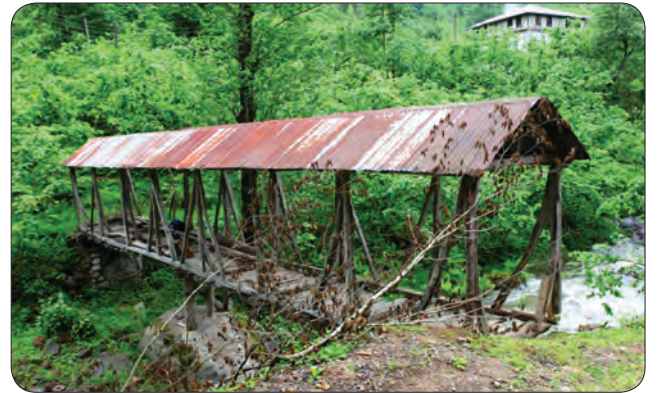
Fotoğraf 9 - Giresun Lapa Köyü Ahmet Ağa Köprüsü menba (doğu) cephe / Ahmet Ağa Bridge upstream (east) side at Lapa Village in Giresun

geçişi için planlanmıştır. Köprü'nün ahşap kesimi 16.30 m. uzunluğundadır<sup>3</sup> (Şek. 5-7). Yola bakan kuzey kesimde asıl ahşap inşanın bitiminden itibaren başlayan taş ve toprak dolgulu kayalık arazi 5 m. sonra asfalt yola kavuşmaktadır (Foto. 9-11). Yoldan 0.70-0.80 m. kadar aşağıda kalan köprü'nün karşı yakası bir kaya, moloz taşlarla yapılmış kuru (harçsız) bir duvar ve kayanın yanı başında zemine çakılan ahşap bir direğe “kazık ayak” oturmaktadır (Görçelioğlu, 1979: 148 resim 6) (Foto. 12). Belirtilen unsurların üzerine yatay konumda ahşap bir yastık uzatılmış, köprüyü taşıyan ana kiriş ve ağaç gövdeleri bunun üzerine oturtulmuştur. Ancak bu

Köprünün menba yüzü doğuya, mansab yüzü batıya bakmaktadır (Foto. 9-11). Kıvrılarak araziye şekillendiren çayın kayalık ve dar bir yeri, köprü inşası için tercih edilmiştir. Köprünün su seviyesi mevsimlere göre değişmekle birlikte, tabliye ile su seviyesi arasındaki mesafe, Mayıs ayı itibariyle 3.20 m.dir.

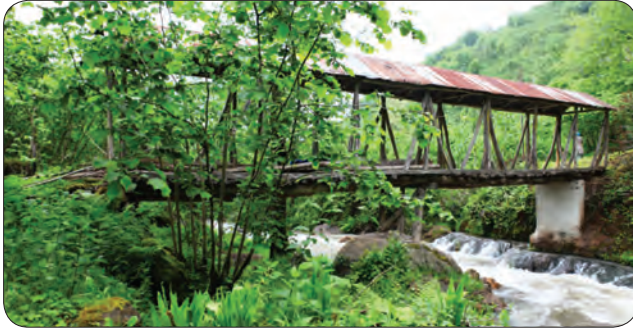
Fotoğraf 10 - Giresun Lapa Köyü Ahmet Ağa Köprüsü güneydoğudan / Ahmet Ağa Bridge southeast at Lapa Village in Giresun

Köprünün bu yakasında arazi yavaş yavaş yükselmektedir. Köprüyü taşıyan ahşap ağaç gövdeleri ve kirişler yukarıda değindiğimiz iki yaka haricinde, orta kesimde iki ayrı kayaya oturmaktadır (Foto. 10-11). Bunlardan köprünün orta hizasına yakın olan güney taraftaki büyük ve yüksekçe kayanın üzerinde 1.25 m. uzunlukta ahşap üç dikme yer alır (Foto. 10). Bir çapraz dikme ile birbirleriyle irtibatı artırılan direklerin üzerinde tabliye genişliğince uzatılan kalınca bir kiriş bulunmaktadır. Köprünün yola bakan kuzey başına yakın konumdaki alçak kayalık zemin üzerinde halen beton bir kolon bulunmaktadır. Bu beton kolonun yerinde -ilk inşada- orta kesimdeki gibi ahşap dikmeler bulunduğu, çürümeleri üzerine yakın zamanlarda beton olarak yenilediği anlaşılmaktadır (Foto. 10-11).

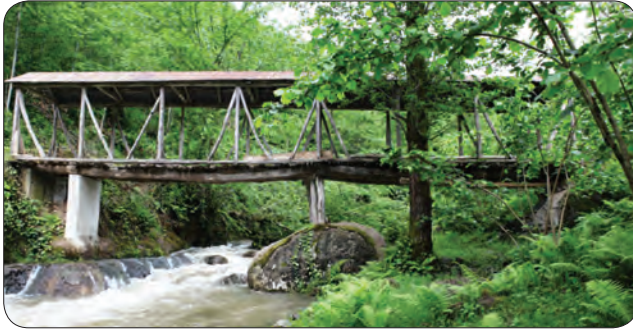
Fotoğraf 11 - Giresun Lapa Köyü Ahmet Ağa Köprüsü mansab (batı) cephe / Ahmet Ağa Bridge west face (downstream) at Lapa Village in Giresun

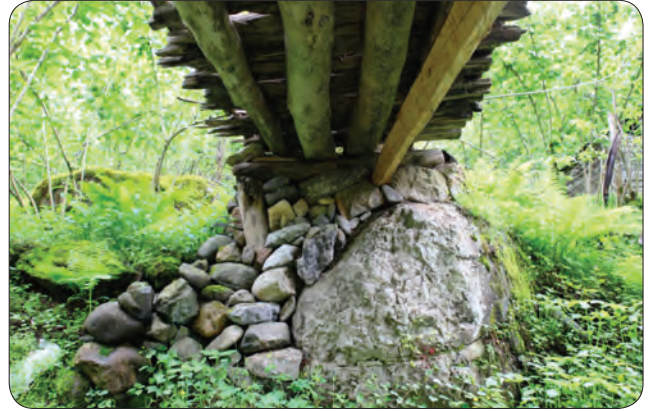
Fotoğraf 12 - Giresun Lapa Köyü Ahmet Ağa Köprüsü tabliye (güney kesim - alttan) / Ahmet Ağa Bridge deck (the southern part - below) at Lapa Village in Giresun

yakadaki kayanın yeterince büyük olmaması (veya zamanla parçalanması sebebiyle); kayanın köprü enine nispetle yeterli olmadığı kesimde, yukarıda sözü edilen ahşap direk ve moloz taş yığını kuru duvara ihtiyaç duyulmuştur. Fakat bu kesim yeterince yükseltilmediğinden ve üst hizası düzgün tesviye edilmediğinden köprünün bu kesimi menba yönüne doğru hafif eğilmiştir (Foto. 12). Kuru duvar ve direk ilk inşadan sonra bir tedbir olarak yapılmış olabilir.

Köprü, yukarıda belirtilen destekler arasına uzatılan kalın ağaç gövdeleri ve ahşap kirişler üzerinde yükselen ahşap bir yapıdır (Foto. 12-13). Köprüyü taşıyan kirişler ve ağaç gövdeleri, dal ve kabuklarından arındırılıp kabaca balta ile yonulması suretiyle oluşturulmuştur. Yer yer gayri muntazam eğri yüzeyler ve yamukça dörtgen ve yuvarlak kesit meydana getiren kirişlerin kalınlığı 17-25 cm. arasında değişmektedir (Foto. 12). Orta kesimdeki kayanın üzerindeki dikmeler ve bu dikmelerin taşıdığı ahşap yastığın bulunduğu hizada buluşan kirişler, tabliye boyunca iki parça halde uzanırlar. Belirtilen kesimin güneyinde yan yana sıralanmış dört kiriş ve ağaç gövdesi bulunur. Ayrıca sonradan konulduğu belli olan yeni parlak görümlü bir dörtgen kiriş daha bulunur ki bu diğerlerinden biraz daha aşağıda ve çapraz olarak uzatılmıştır. Kuzey kesimde üç kiriş bulunur. Ahşap döşemenin çakılı olduğu gayri muntazam biçimli bu ana kirişlerin aralarındaki mesafe 0.25 m. ile 0.55m. arasında değişmektedir. Ayrıca ana kirişlerle döşeme tahtalarının arasında yer yer başka ahşap parçalar çakılıdır. Bunlar ana kirişlerin eğri şekilleri sebebiyle döşeme tahtaları

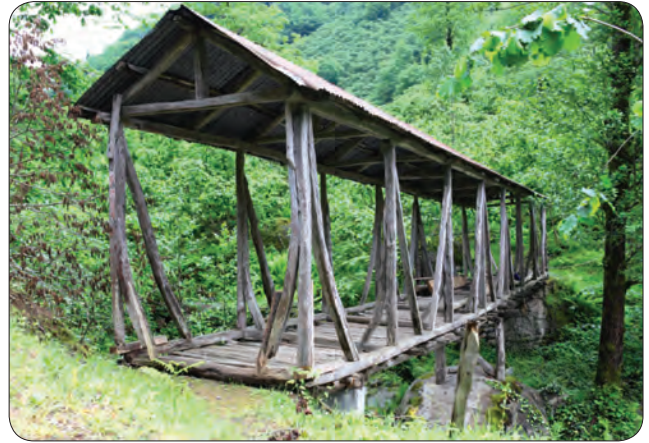
Fotoğraf 13 - Giresun Lapa Köyü Ahmet Ağa Köprüsü kuzey ve batı (mansab) cepheler / Ahmet Ağa Bridge north and west (downstream) facades at Lapa Village in Giresun

Belirtilen kademenin üzerinde tabliye sınırlarını belirleyen iki kenar boyunca uzatılan bir kiriş sırası daha yer alır. Yaklaşık 6-9 cm. kalınlık ve 12 cm. genişliğe sahip bu taban kirişlerinin üzerinde ahşap direkler ve beşik çatı yükselir (Foto. 13-14).

İki yana meyilli beşik çatı, belirtilen kirişler üzerinde mertek-aşık düzenine sahip oturma çatıdır (Şek. 8-9, Foto. 13-17). Çatı kirişlerinin üzerinde 90 derecelik aksi istikamette çatıyı taşıyan direkler hizasında uzatılan, kalınlıkları 8 cm. civarında dörtgen biçimde kirişler uzanır. Bunların üzerinde orta hizada mahya aşığına kadar uzanan dikmeler, saçığın bulunduğu kenar kesimlerde ise mertekler yer alır. Mertekler orta hizada mahya aşığı ile buluşur (Foto. 17). Yamukça dörtgen biçimde ardarda uzatılan kirişlerden oluşan mahya aşığının üzerinde her iki yakada üçer aşık sırası görülür. Yaklaşık olarak 1.10 m. ara ile sıralanan ve her bir omuzda 15 kadar olan merteklerin saçak kesimlerinin uçları, hafif kesilerek saçak çizgisine uydurulmuştur. Tabliye boyunca yan yana uzatılan ve gayri muntazam dörtgen biçimde yonulmuş aşık kirişlerinin kalınlıkları 6-8 cm. arasında değişmektedir.

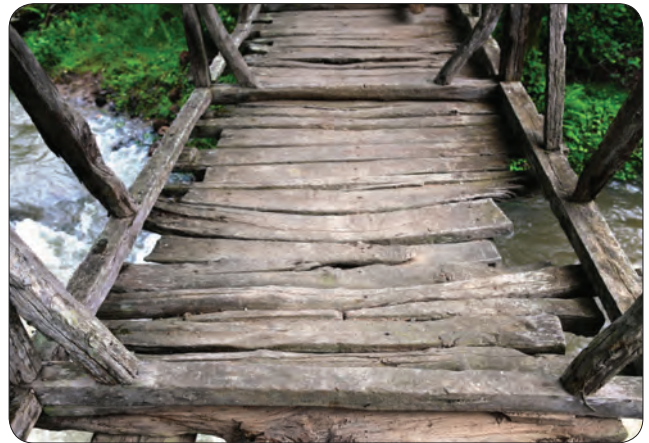
Fotoğraf 14 - Giresun Lapa Köyü Ahmet Ağa Köprüsü tabliyeden detay / Ahmet Ağa Bridge details from the deck at Lapa Village in Giresun

arasında yer yer görülen boşluklara uygulanarak bir anlamda yastık vazifesi görmüşler ve döşeme için nispeten düz bir hat oluşturulmuştur. Tabliyenin ahşap döşemesi, 6-8 cm. kalınlıkta ve 5-20 cm. genişlikteki sayıları 130 civarında olan ahşap parçalardan oluşmaktadır<sup>4</sup> (Foto.

14). Yeni çivilerle ana kirişlere raptedilen döşeme tahtaları da nispeten gayri muntazam biçimlere sahip olmakla birlikte yamukça dörtgen biçimdedir.

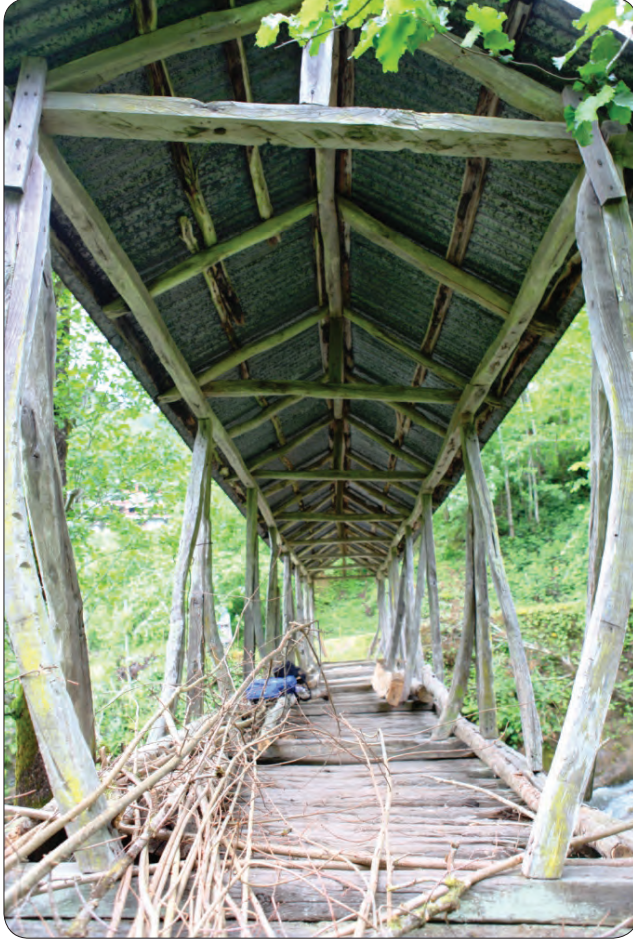
Fotoğraf 15 - Giresun Lapa Köyü Ahmet Ağa Köprüsü güneyden / Ahmet Ağa Bridge south at Lapa Village in Giresun

direklerin bitiminde düz bir hat oluşturmakta, bunun üstünde ise beşik çatı yükselmektedir (Foto. 13,15,17). Bazı direklerin üzerinde başlıkları andırır şekilde yastıklar görülür. Bunlar boyca birbirinden biraz farklı olan direkleri aynı hizaya getirmek için kullanılmıştır. Köprüde korkuluk bulunmamaktadır.

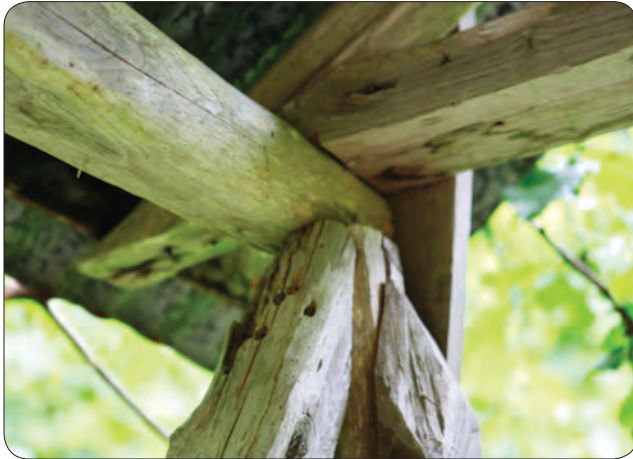
Fotoğraf 16 - Giresun Lapa Köyü Ahmet Ağa Köprüsü çatı detayı / Ahmet Ağa Bridge roof detail at Lapa Village in Giresun

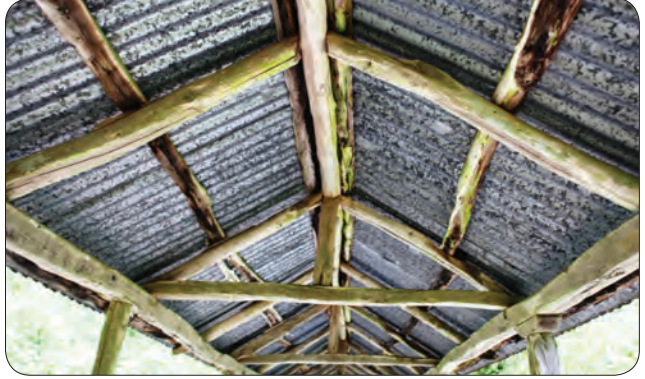
Fotoğraf 17 - Giresun Lapa Köyü Ahmet Ağa Köprüsü çatı ve saçak detayı / Ahmet Ağa Bridge roof and eaves details at Lapa Village in Giresun

Günümüzde galvanize sac (çinko kaplı) olan çatı kaplamasının asli halde kiremit veya hartama ile kaplı olabileceğini düşünmekteyiz (Foto. 17). Köprüde kullanılan ağaçların cinsi yörede bol bulunan ve oldukça dayanıklı olan meşe ve kestanedir. Döşeme tahtalarının büyük çoğunluğu kestanedir.

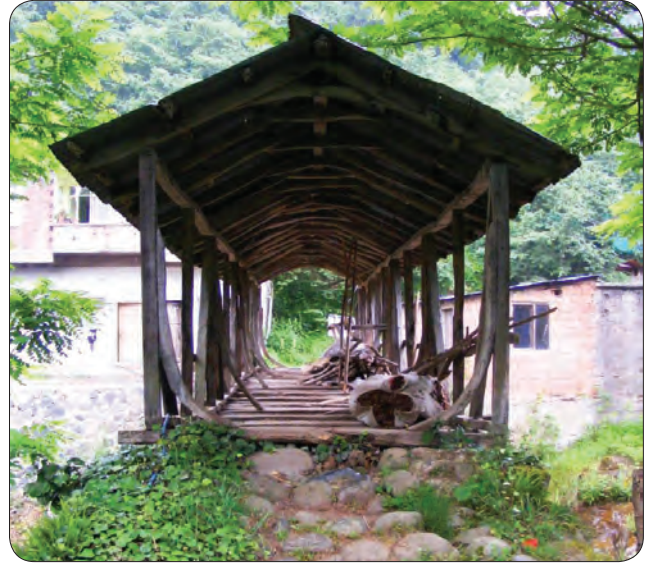
Fotoğraf 18 - Giresun Uzkara-Sayca Köyleri sınırında Ezirkan (Dillioğlu) Köprüsü batı cephe / Ezirkan (Dillioğlu) Bridge west facade at the borders of Uzkara-Sayca Villages (Giresun)

Yıkılmadan önce Batlama Çayı'nın üzerinde kurulu bulunan köprünün doğu yakası Uzkara, batı yakası Sayca Köyü sınırlarında kalmaktadır (Foto. 18-20). 30-40 yıl kadar önce, menba tarafında birkaç metre yukarısına yapılan betonarme yeni köprüden sonra pek kullanılmadığını öğrendiğimiz köprü 2009 yılındaki araştırmamızda ayakta ve sağlam vaziyetteydi. Araştırmamız esnasında kısmen malzeme deposu gibi değerlendirildiğini gördüğümüz köprü, hemen aşağısındaki Han Köprüsünde olduğu gibi insan ve hayvan geçişi için tasarlanmış idi. Malzeme, teknik ve mimari ifadesi ile Han Köprüsünün çok yakın bir benzeri olan köprü, Devlet Su İşleri tarafından çay yatağının genişletilip ıslah edilmesi sırasında küçük çaplı bir araştırma neticesinde tescilsiz oluşu gerekçe gösterilerek yıkılmıştır<sup>6</sup>.

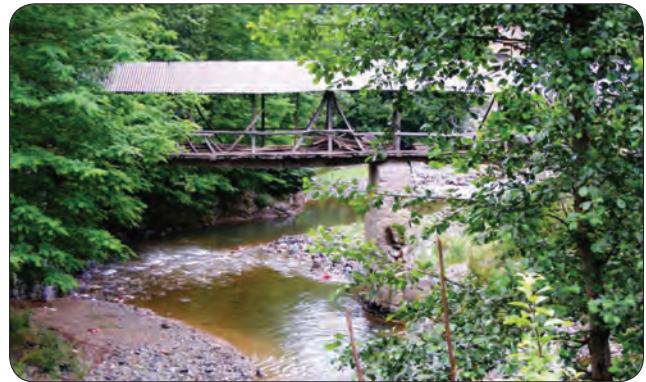
Fotoğraf 19 - Giresun Uzkara-Sayca Köyleri sınırında Ezirkan (Dillioğlu) Köprüsü kuzey (menba) cephe / Ezirkan (Dillioğlu) Bridge north (upstream) facade at the border of Uzkara-Sayca Villages (Giresun)

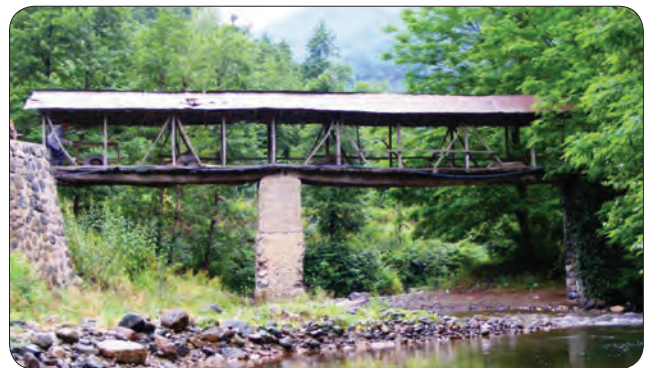
Fotoğraf 20 - Giresun Uzkara-Sayca Köyleri sınırında Ezirkan (Dillioğlu) Köprüsü güney (mansab) cephe / Ezirkan (Dillioğlu) Bridge south (downstream) facade at the borders of Uzkara-Sayca Villages (Giresun)

Çayın kayalık iki yakası arasında doğu-batı yönünde yaklaşık 15 derece güneye dönük uzanan köprünün ahşap kesimi 16.90 m. uzunluğunda idi<sup>7</sup> (Şek. 8-9). Han köprüsünde olduğu gibi bu yapı da ahşap olup moloz taş örgüye sahip ayaklar üzerinde yükselmekteydi (Foto. 20-22). Ancak bu köprüde köprübaşındakilere ilaveten orta kesimde de bir ayak daha görülmekteydi. Ana yola bakan doğu kesimde asıl ahşap inşanın bitiminde çay yatağını sınırlayan yakın zamanlarda yapılmış bir duvar görülür (Foto. 20). Köprüyü taşıyan kirişler bu duvara oturtulmuş

olup birkaç metrelik bir sahanlıktan sonra asfalt yol başlamaktadır (Foto. 20). Köprünün batı yakasında ise

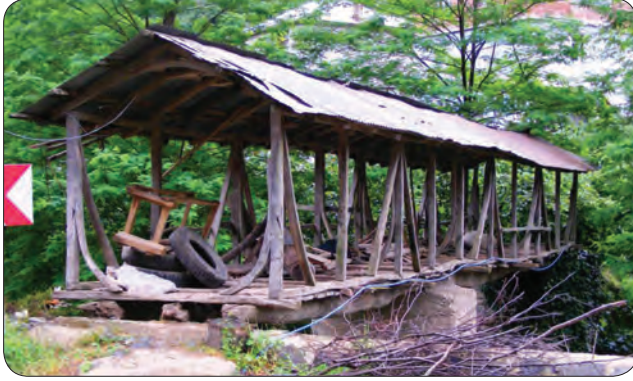
Fotoğraf 21 - Giresun Uzkara-Sayca Köyleri sınırında Ezirkan (Dillioğlu) Köprüsü batı ve güney (mansab) cephe / *Ezirkan (Dillioğlu) Bridge west and south (downstream) facades at the borders of Uzkara-Sayca Villages (Giresun)*

Direklerin benzeri; kare kesitli ve yer yer gayri muntazam biçimdeki payandalar, hem çatıyı taşıyan direklere destek vererek bağlantıyı kuvvetlendirmiş hem de tabliyeyi koruyan bir tür korkuluk vazifesi üstlenmiş idi (Foto. 21, 23). Direklerin arasında ayrıca menba-mansab ekseninde konumlanmış “L” şekline benzer, balta ile biçimlendirilmiş eğri payandalar görülmekteydi (Foto. 18,21,25). Taşıyıcı strüktürü tamamlayan kuzeyde ve güneyde altışar adet bulunan bu payandaların yerleri tam

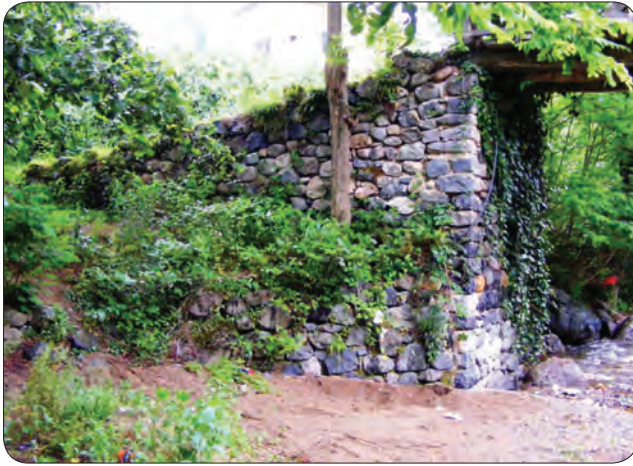
Fotoğraf 22 - Giresun Uzkara-Sayca Köyleri sınırında Ezirkan (Dillioğlu) Köprüsü ayağı doğu taraf, kuzeyden / *Ezirkan (Dillioğlu) Bridge abutment east side (northerly) at the borders of Uzkara-Sayca Villages (Giresun)*

ahşap inşanın bitiminden sonra patika yol ile bağlanan moloz taş döşeli 6 m. kadar uzunlukta bir sahanlık yer alır. Bu kesim köprüye doğru gidildikçe yükselmektedir (Foto. 22). Köprünün ahşap kesiminde tabliye düz idi.

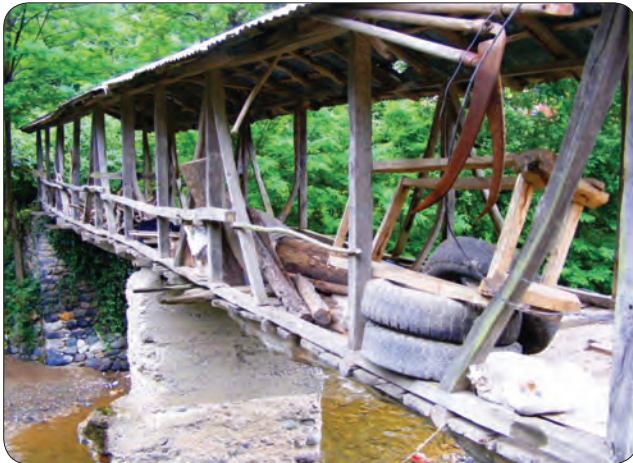
Fotoğraf 23 - Giresun Uzkara-Sayca Köyleri sınırında Ezirkan (Dillioğlu) Köprüsü kuzeydoğudan / *Ezirkan (Dillioğlu) Bridge northeast at the borders of Uzkara-Sayca Villages (Giresun)*

simetrik düzen göstermemekteydi. Direklere bitişen üst kesimleri inceltiletilen payandalar takriben 1.4 m. uzunlukta idi. Ana direkler 1.7 m. uzunlukta olup üstlerinde yatay konumda çatı kirişleri bulunmaktaydı. Tabliye boyunca boyları yeterli olmadığından birbirlerine pahlı boy birleştirme ile bağlanan kirişler, direklerin bitiminde düz bir hat oluşturmakta, bunun üstünde ise beşik çatı yükselmekteydi (Foto. 18,23).

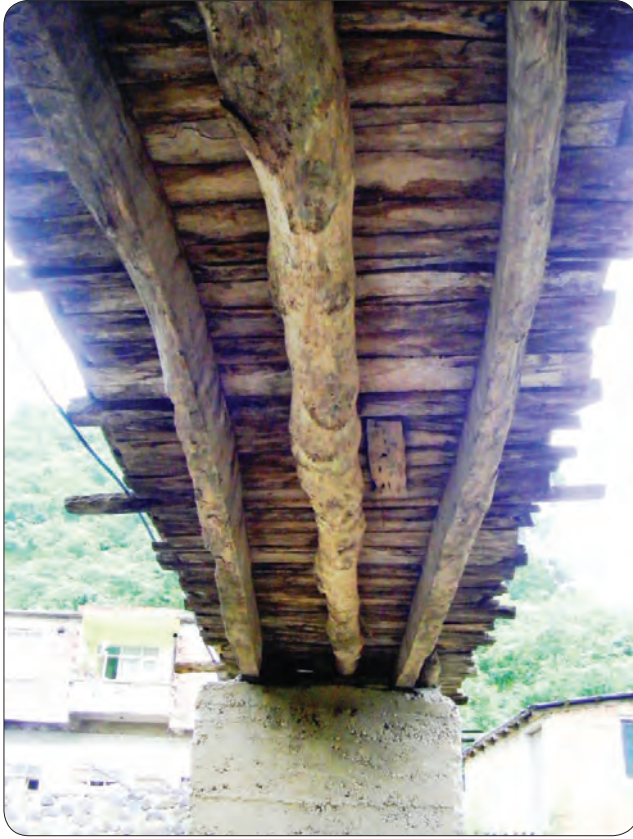
Fotoğraf 24 - Giresun Uzkara-Sayca Köyleri sınırında Ezirkan (Dillioğlu) Köprüsü ana kirişler / Ezirkan (Dillioğlu) Bridge main beams at the borders of Uzkara-Sayca Villages (Giresun)

Belirtilen ayaklar arasına uzatılan kalın üç ahşap kiriş üzerinde yükselen köprüyü taşıyan kirişler, ağaç gövdelerinin dal ve kabuklarından arındırılıp kabaca dörtgen şeklinde balta ile yonulması suretiyle oluşturulmuş idi (Foto. 24). Yer yer gayri muntazam eğri yüzeyler ve yamukça dörtgen kesit meydana getiren kirişlerin kalınlıkları 20-25 cm., enleri 20-36 cm. arasında değişmekteydi. Ortadaki ayağa oturan kirişler üçerden toplam altı adet olup batı yakadakiler 7 m., doğu yakadakiler 9.65 m. uzunlukta idi.

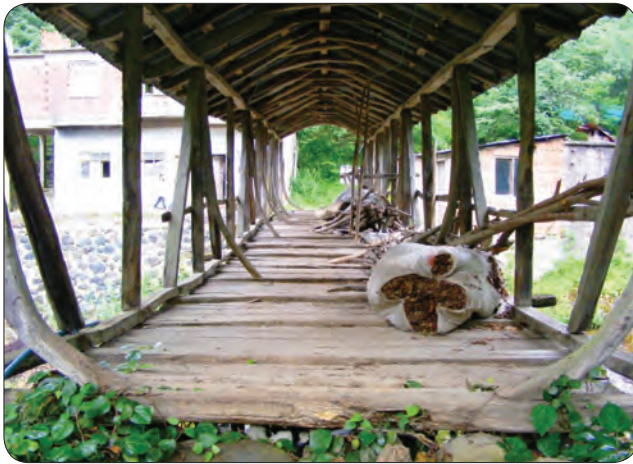
Fotoğraf 25 - Giresun Uzkara-Sayca Köyleri sınırında Ezirkan (Dillioğlu) Köprüsü iç yapı (batıdan) / Ezirkan (Dillioğlu) Bridge internal structure of the west at the borders of Uzkara-Sayca Villages (Giresun)

Bu kirişlerin üzerine aksi istikamette tabliye boyunca yan yana yerleştirilen epey daha küçük ölçülerde bir kiriş katı çakılıydı. Yaklaşık 10-12 cm genişlikte ve 7-8 cm. kalınlıktaki bu kirişler arasına 4 cm. kalınlıkta ve kirişlerle paralel konumlanmış halde tahtalar çakılarak tabliye döşemesi tamamlanmış idi. Yaklaşık 100 adet kiriş ve tahta çakılarak döşenen tabliye 2.20 m. genişlikteydi (Foto. 25).

Belirtilen kademelerin üzerinde tabliyenin sınırlarını belirleyen iki kenar boyunca uzatılan bir kiriş sırası daha yer almaktaydı. Yaklaşık 10 cm. kalınlık ve genişliğe sahip ve pahlı boy birleşmelerle köprü boyunca uzatılan bu taban kirişlerinin üzerinde, ahşap direkler ve beşik çatı yükselmekteydi (Foto. 25). Ahşap direkler, kirişlerde olduğu gibi yer yer gayri muntazam detaylara sahip olmakla birlikte dörtgen kesitli olup yaklaşık 8x10 cm. ölçülerinde idi. Herhangi bir dekoratif öge, altlık ve başlıkları bulunmayan direkler, her iki yakada aynı sayıda (10'ar tane) ve karşılıklı yerleştirilmiş idi (Foto. 23, 25). Direkler arasındaki mesafelerde takriben 20 – 40 cm kadar farklar görülmekteydi. Direklerin arasına çapraz vaziyette her iki tarafta sekizer payanda bulunmaktaydı.
