## **PETROL BORULARININ KAYNAKLARINDA RADYOGRAFİK MUAYENE YÖNTEMİNİN HATA TESPİT KABİLİYETİ**

Ali GÜRSEL\*

Düzce Üniversitesi, Mühendislik Fakültesi, Makine Müh. Bölümü, 81620, Düzce, TÜRKİYE

## **DEFECT DETECTION CAPABILITY OF RADIOGRAPHIC TESTING ON PETROLEUM PIPE WELDS**

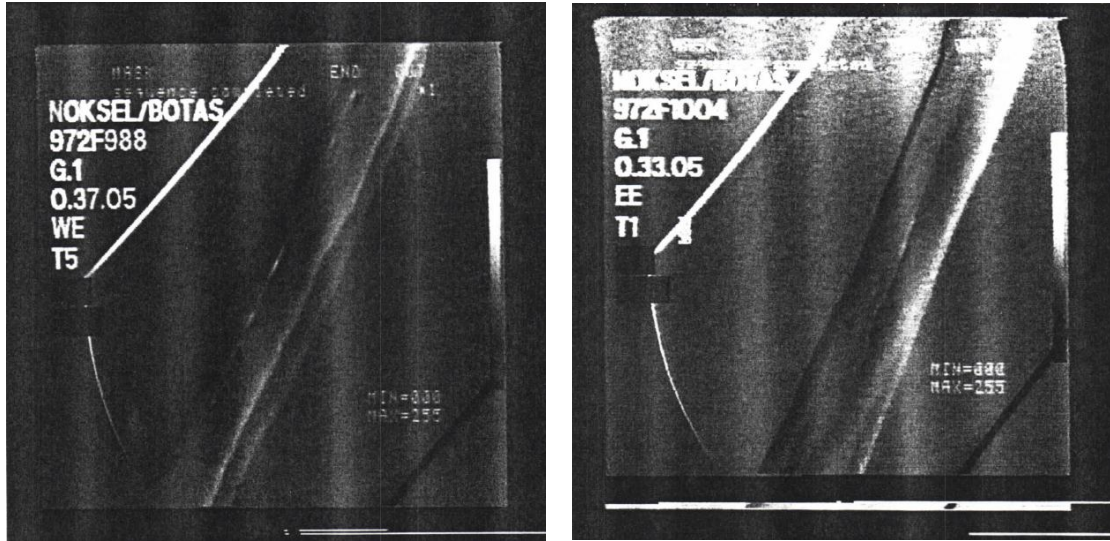
Şekil 1. Floroskopi tekniği ile belirlenen birleşme yetersizliği

yapılan dikiş kayması, bu hata türünün oluşmasını sağlamıştır. Yetersiz ergime; cüruf kalıntıları, düşük akım şiddeti, parçalar arasındaki yetersiz boşluk ve yanlış elektrod hareketi, ergimenin parça tabanına kadar gerçekleşmesine engel olmuştur. Kaynak dikişlerinde rastlanan, yetersiz ergime ve nüfuziyet azlığı hatalarını gösteren floroskopik görüntüler Şekil 1.'de radyografik veriler Şekil 2'de sunulmuştur.

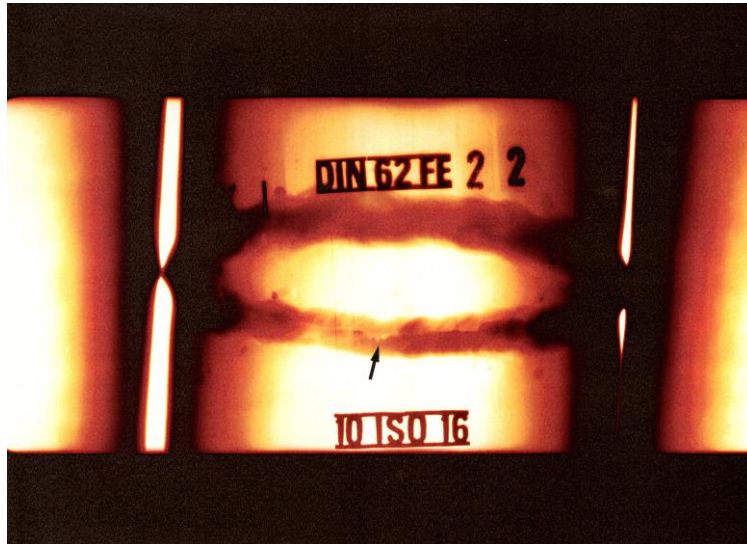
Şekil 2. Boru dışından belirli bir açıyla çekilen filmde görülen birleşme yetersizliği

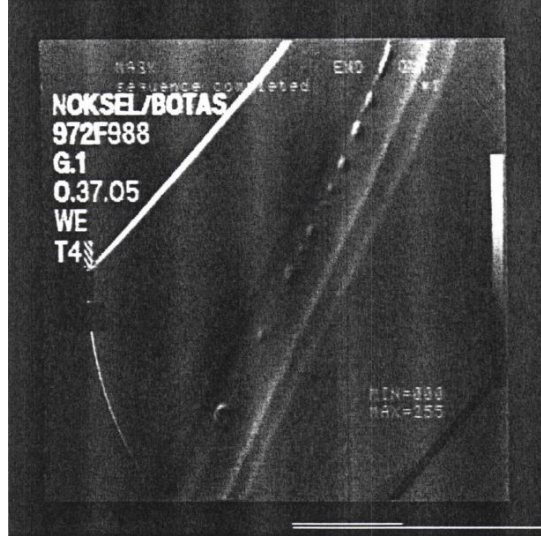
Şekil 3. Floroskopi tekniği ile belirlenen kalıntılar

Tespit edilen kalıntılar cüruf kalıntıları şeklinde olmuştur. Özellikle dikey pozisyonlarda yapılan kaynaklarda kalıntı oranı daha fazladır. Yanlış elektrod hareketi, düşük akım şiddeti, çok pasolu kaynak dikişi ve farklı pozisyonlarda kaynak, cüruf kalıntılarının oluşmasına sebep olmuştur. Cüruf kalıntılarını gösteren floroskopik ve radyografik görüntüler ile bu hataları gösteren mikro yapılar aşağıda sunulmuştur (Şekil 3., Şekil 4).

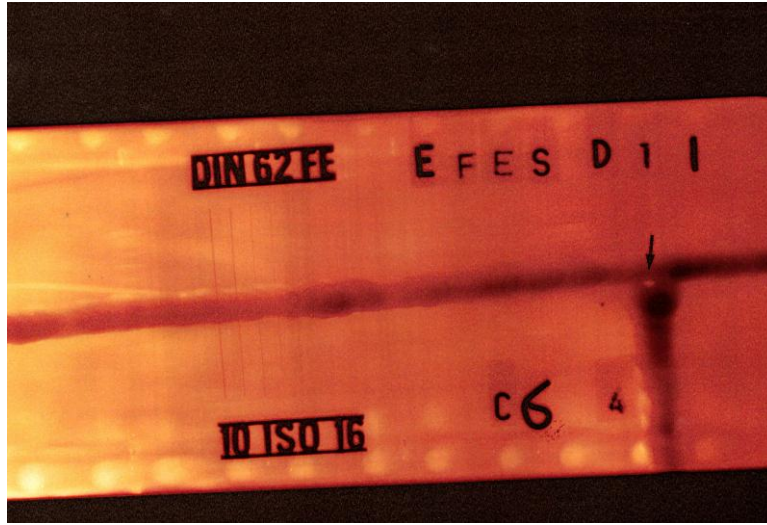
Şekil 4. T dikiş bölgesinde Radyografi ile belirlenen yığılma ve cüruf kalıntısı

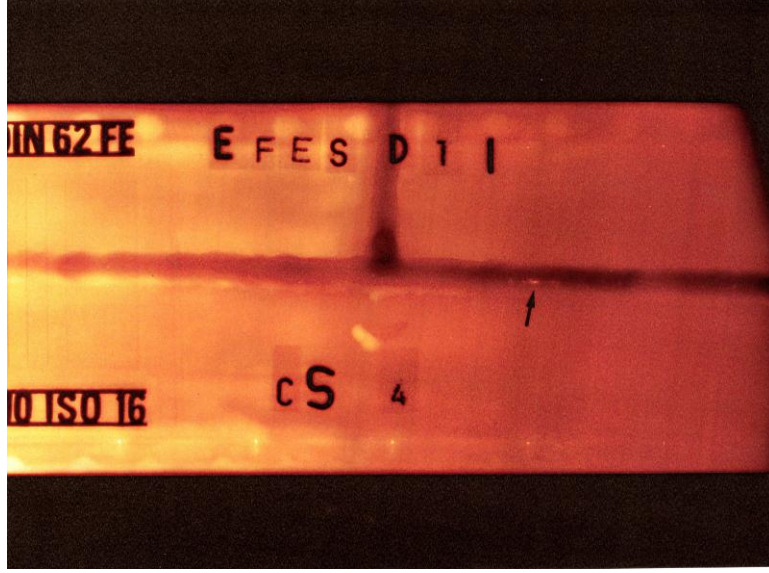
Şekil 7. Boşluk ve boşluk kanalı

Yanlış kaynak prosedürü, düşük akım şiddeti, rutubetli elektrod vb. nedenler boşlukların oluşumunu teşvik etmektedir. Daha çok gaz boşluğu şeklinde oluşan bu hatalar dağınık olarak bulduklarında mukavemete pek etki etmezler. Tespit edilen boşluklara ilişkin alınan floroskopik ve radyografik ile filmler Şekil 5, ve Şekil 6. ve Şekil 7’de sunulmuştur.

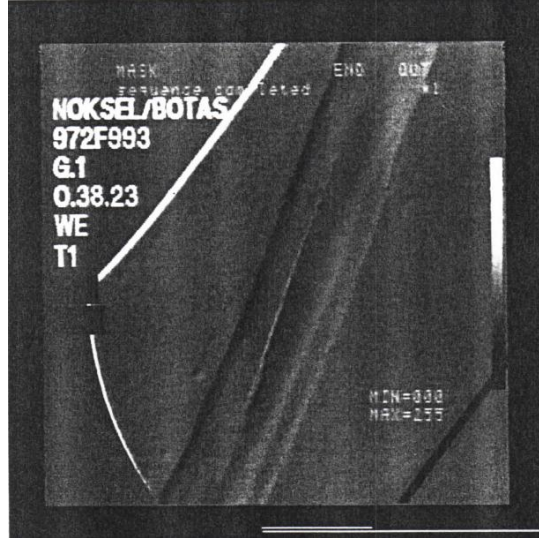
Şekil 8. Floroskopi tekniği ile tespit edilen çatlak ve yırtılma

En tehlikeli hata türü olarak belirtilen çatlakların radyografi yöntemiyle tespitinde güçlük yaşanmaktadır. İki boyutlu bu hata türüne ait hatanın floroskopik görüntüsü Şekil 8’de sunulmuştur.

Floroskopik yöntemle elde edilen görüntüden de anlaşılacağı üzere, tespit edilen hata türü çatlak oluşumuna mukabil bir yırtılma başlangıcı şeklinde olduğu anlaşılmaktadır. Görüntü incelendiğinde kaynak dikişindeki düzensizlik, akım şiddetine bağlı olarak yer yer içbükey yanma olukları gözlemlenmektedir. Malzeme yüzeyindeki ya da örtü tozunda bulunan nem, düzensiz dikişin oluşturduğu çentik faktörü, birleşme yetersizliği gibi etkenler bu hatanın oluşumuna sebebiyet verdiğini düşündürmektedir. Uygulanan kaynak tekniğinin toz altı ark kaynağı olması, kaynak bölgesinde ani bir soğumanın olamayacağı ve anin soğumadan kaynaklanan çatlak oluşumu ve yırtılmaya sebep olmadığı sonucuna varılmasında etkindir. Yapılan çalışmalar özellikle ultrasonik test yöntemiyle çatlak oluşumun daha sağlıklı yapılabildiğini ortaya koymaktadır [1].

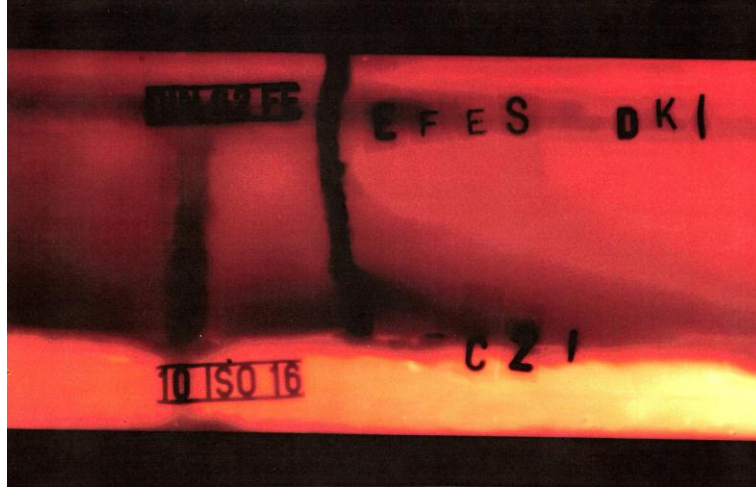
Şekil 9. Dikiş kayması

Bunların dışında dış yüzey hataları, dikiş kayması, yanma olukları ve yığılma şeklinde karşımıza çıkan hata türlerinin oluşumunda da yanlış seçilmiş akım şiddeti ve hatalı elektrod hareketleri etken olmuştur. Kasıtlı olarak toz altı kaynak yönteminde oluşturulan bu hata türlerinin radyografik görüntüsü Şekil 9’da verilmiştir.
