Teknik Not / Technical Note

## AÇIK İŞLETMELERDE DÖKÜM ALANLARI DÜZENLEME VE AĞAÇLANDIRMA ÇALIŞMALARI: TUTLUCA MANYEZİT AÇIK İŞLETMESİ

REGULATION AND PLANTING STUDIES OF CASTING FIELDS IN OPEN PITS:  
TUTLUCA MAGNESITE OPEN PIT

Ece Kundak<sup>a,\*</sup>, Hürriyet Akdaş<sup>a,\*\*</sup>

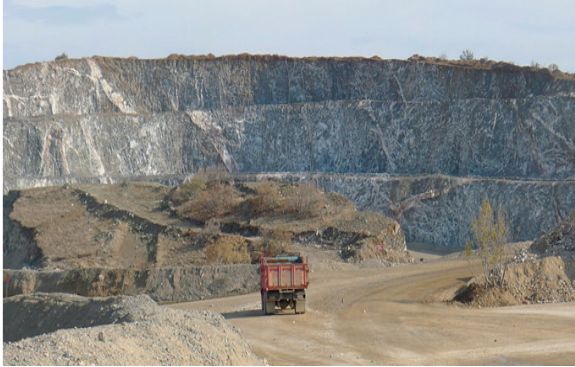
Eskişehir il merkezine yaklaşık 35 km olan Tutluca manyezit açık işletmesi üretim miktarı ve açık işletmenin büyüklüğü açısından önemli bir yer tutmaktadır. Saha genellikle, ultra bazik bir kayalık serpantin oluşmaktadır. İçeriğinde CaO bulduran hidrotermal suların serpantin kütlelerinin derinlerinde ayrışmaya neden olmasıyla ortaya çıkan  $Mg^{++}$  iyonlarının bu sular aracılığı ile serpantin kütleleri içerisindeki çatlak sistemlerine yerleşmesi sonucunda  $MgCO_3$  olarak yataklanmasını oluşturmaktadır. Manyezit yataklanması, serpantin kütlelerindeki çatlak sistemlerinin yapısına bağlı olarak; ya kalınlığı birkaç santimetre veya desimetre olan ağsı (Netzwerk) tipte, ya da kalınlığı birkaç metreye kadar olan blok (Stockwerk) tipte oluşmuştur. Süreklilik arz etmeyen blok tipi yataklanmaların yatay ve dikey istikametlerde ağsı tipi oluşumlara dönüştükleri gözlemlenmektedir. Foto 1, yeryüzünden itibaren ilk iki-üç kademedan alınan bir görüntü olup; blok ve ağsı tip yataklanmaların tipik bir örneğidir. Bu görüntüde beyaz renkli damar ve damarcıklar manyezit oluşumlarını, gri tonlu ve koyu renkli kısımlar ise serpantini göstermektedir.

Foto 1. Tutluca manyezit açık işletmesinde blok ve ağsı tipte yataklanma görüntüsü

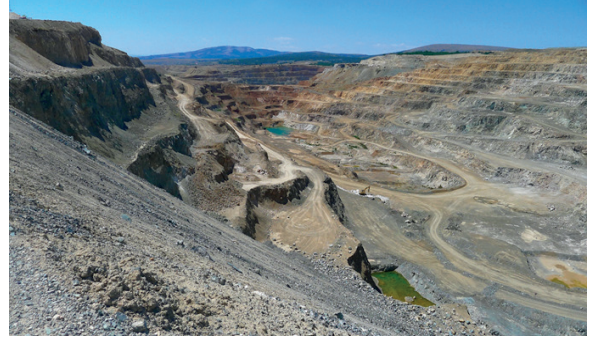
Foto 2. Tutluca manyezit açık işletmesinden Batı yönünde bir görüntü

Tutluca manyezit açık işletmesinin mevcut durumu olarak; Doğu-Batı yönünde uzunluğu yaklaşık olarak 1850 m, Kuzey-Güney yönünde genişliği ise 585 m olup, üretim faaliyetleri devam etmektedir (Yılmaz, 2017) (Foto 2 ve 3). Tesisin ham manyezit ihtiyacının büyük bölümü bu açık işletmeden sağlanmaktadır. Bu açık işletmenin oldukça önemli bir avantajı ise, MAŞ'ne ait zenginleştirme tesislerin ve fırınların Kuzeyinde yer alması ve çok yakınında, yürüme mesafesinde olmasıdır.

Tutluca manyezit açık işletmesinde üretim faaliyetleri 10 m yüksekliğinde, en az 10 m genişliğinde olan kademelerden yapılmaktadır. Kademelerin şev açısı maksimum  $70^{\circ}$ - $75^{\circ}$ 'dir. Açık işletme genel şev açısı, formasyonların durumuna göre değişik olsa da yaklaşık  $40^{\circ}$ 'dir.

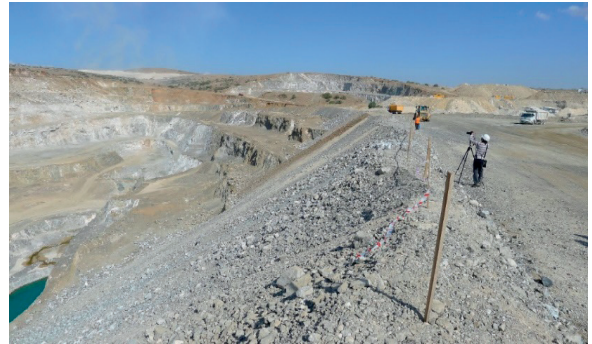
Foto 3. Tutluca manyezit açık işletmesinden Doğu yönünde bir görüntü

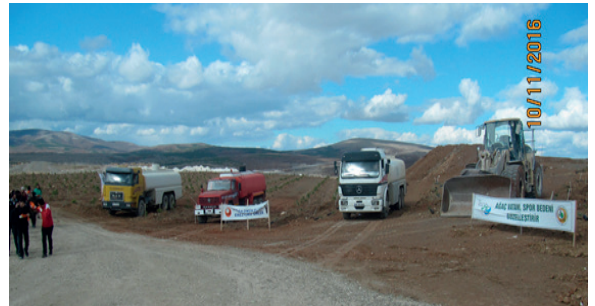
Foto 5. Ağaçlandırma bayramında hazır bulundurulan sulama tankerleri ve iş makinesi

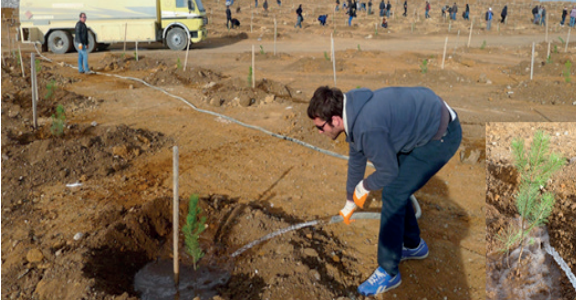
Foto 7. Ağaç dikimi sonrası can suyu verilmesi

Mühendisleri Odası üyeleri, yerel-ulusal basın ve MAŞ personeli olmak üzere çok sayıda kişi katılmaktadır. Ağaç dikme bayramlarında dikilecek fidanlar ya da fideler Eskişehir Orman Fidanlığı'ndan sağlanmaktadır. Ağaç dikme etkinliğinde her türlü dikim malzemesi ile birlikte, makine ve donanım MAŞ tarafından sağlanmaktadır (Foto 5). Bayrama katılan gruplar istediği sayıda fidan dikişmekte, kalan fidanları ise MAŞ ağaç bakım ekibi dikmektedir. Ağaç dikilecek harmana gelen misafirlere öncelikli olarak, bir fidanın nasıl dikilmesi gerektiği üzerine uygulamalı kısa bir eğitim verildikten sonra dikime başlanmaktadır. Foto 6 ve Foto 7'de ağaç dikimi ve can suyunun verilmesi gösterilmektedir.

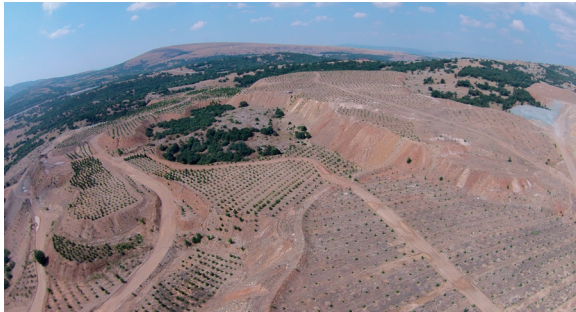
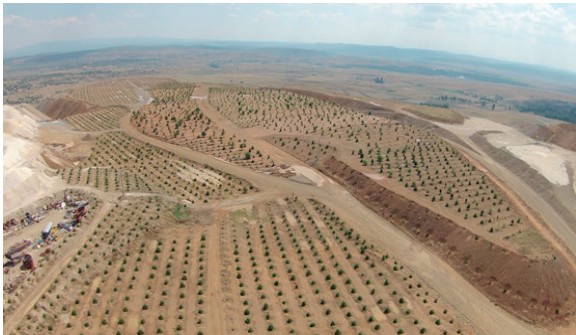
Foto 9. Ağaçlandırma yapılmış harmanların drondan alınan görüntüleri

Her ağaç dikilen bölüme ya da harmana Foto 8'de görüldüğü gibi, yılı ve numarası belirtilen bir tabe-la konulmaktadır. Bu güne kadar harmanlara ve diğer alanlara dikilen ağaçların cinsleri, sayıları ve yılları toplu halde Çizelge 1'de verilmektedir. Foto 9 ve Foto 10'da Tutluca açık işletmesi etrafındaki ağaçlandırılmış harmanların görüntüleri verilmektedir. Ayrıca MAŞ, ilave olarak 2009, 2010 ve 2016 yıllarında Beylikova sahasında 15.000 ve Kömürlük sahasında da 1.650 adet çeşitli türlerde fidan dikimi de gerçekleştirmiştir.

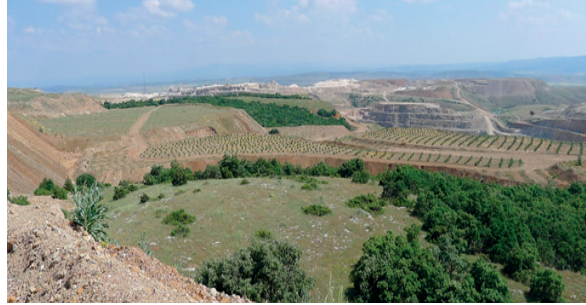
Foto 10. Daha önceki yıllarda ağaçlandırılmış harmanlardan bir görüntü

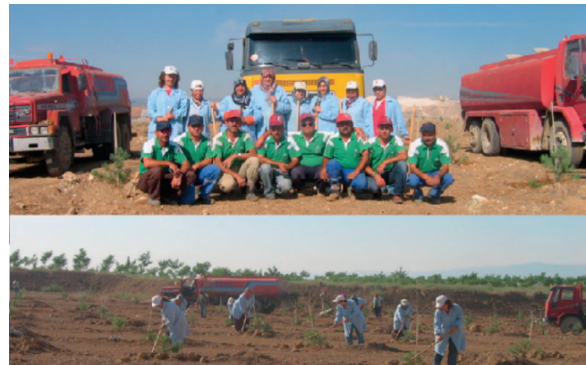
Foto 11. Doğaya yeniden kazandırma için bakım ekibi ve çapalama faaliyeti

Ağaç dikim işlemleri tamamlandıktan sonra ağaçlandırılan sahanın sulama, bakım ve gübreleme işleri sürekli ve düzenli olarak gerçekleştirilmektedir. Bunun için MAŞ bünyesinde doğaya yeniden kazandırma ekibi istihdam edilerek daha bilinçli bir çalışmaya geçilmiştir. Bu ekip 10 personel, 3 sulama aracı ve 2 iş makinasından oluşmaktadır (Foto 11). Bir harman sahasının bakımı ve sulaması MAŞ tarafından 5 yıl süreyle yapılmakta ve sonrasında Orman Bölge Müdürlüğü'ne teslim edilmektedir.

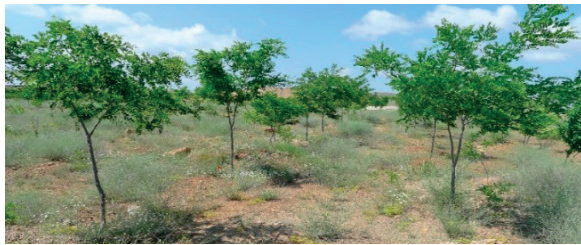
Foto 12. Önceki yıllarda dikilerek, gelişmiş olan akasyalar ve yerde otların gelişimi

Hem açık işletmelerde hem de zenginleştirme işlemlerinin tüm kademelerinde çevreye zararlı herhangi bir kimyasal kullanılmamaktadır. Ağaçların dikimi ile birlikte birkaç yıl içinde harmanlara otsu bitkiler de yağmur ve rüzgârların etkisi ile yaygınlaşarak gelişmektedir (Foto 12). Bu düzenlenen harmanlarda, ağaçlar gelişip, büyürken doğal yaşam için ev sahipliği yapmaya başladığı da açık olarak gözlemlenmektedir. Ağaçlandırılan alanlarda tavşan, tilki, saka ve tarla kuşları gibi türlerin yuva yaparak barındığı görülmektedir (Foto 13 ve Foto 14).

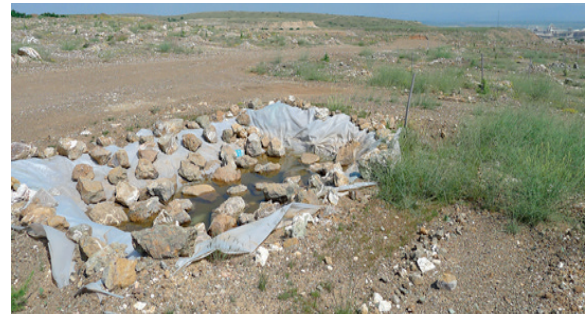
Foto 15. Yabani hayvanlar su ihtiyaçları için düşünülen harman üzerinde bir çukur

Yabani hayvanların su ihtiyacını giderebilmeleri için harmanlar üzerinde basit bazı çukurlar oluşturularak, yabani hayvanların su ihtiyaçlarını gidermeleri de düşünülmüştür (Foto 15). Ayrıca hem ruhsat hem de işletme alanı içerisinde ve çevresinde yaban hayvanlarının buralara gelip yerleşmesi, korunması ve yaşamalarını idame edebilmeleri için uyarı tabelaları da dikilmektedir (Foto 16). Gerektiği zamanlarda avcılar personel tarafından uyarılmakta, gerekirse jandarmadan destek istenmektedir.
