KELENDERİS LİMAN HAMAMI

Mehmet TEKOCAK*

Abstract

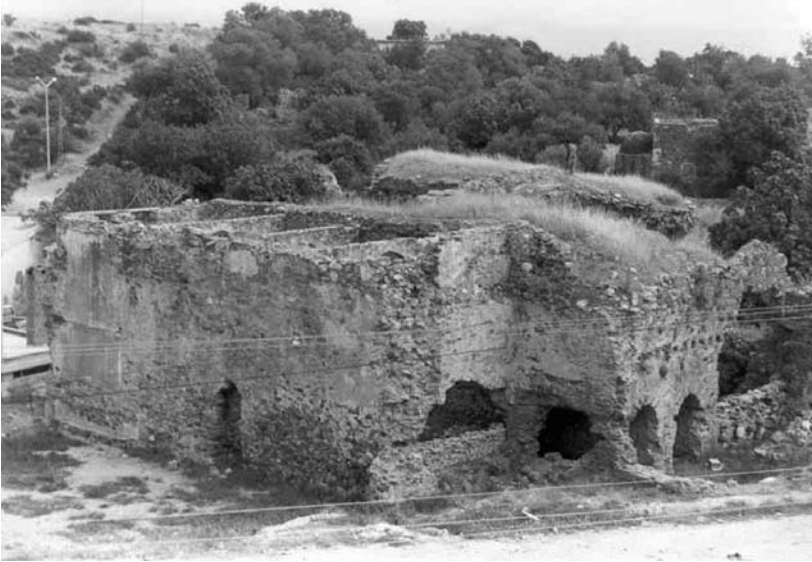
Fig. 2 Kelenderis Liman Hamamı, IV. ve VII. Mekanların kuzeybatıdan görünüşü

Kuzey duvarı ise tamamen yapının ilk inşa dönemine ait olup tıpkı I. mekanla II. mekanı birbirini ayıran duvarda olduğu gibi bu duvarda da bir başka mekanla (IV. mekan) bağlantıyı sağlayan iki adet kemerli kapını izi bulunmaktadır (fig.2). Söz konusu kapılar sonraki dönemlerde mekanın başka amaçlar için kullanılabilmesi amacıyla moloz taşlarla kapatılmıştır.

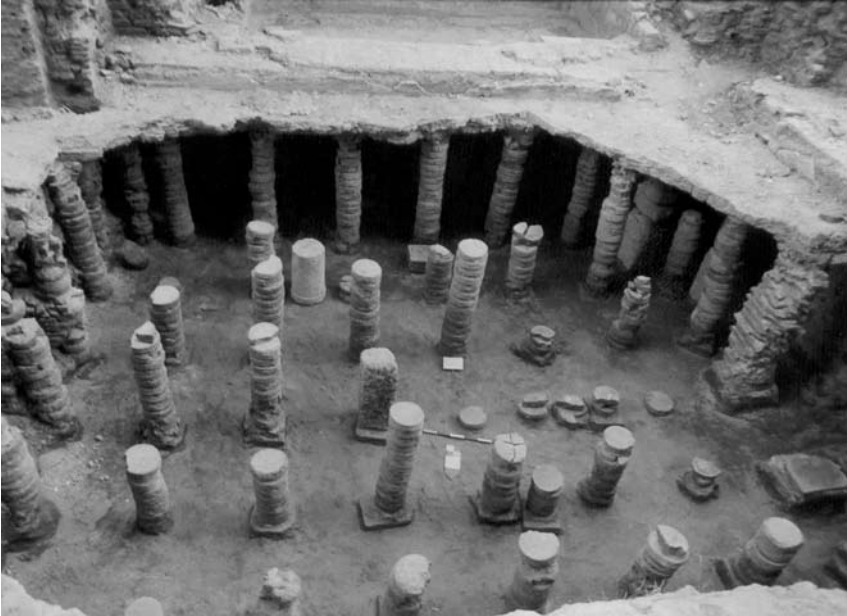
Fig. 4 Kelenderis Liman Hamamı, I.Mekan hypocaust ve zemini

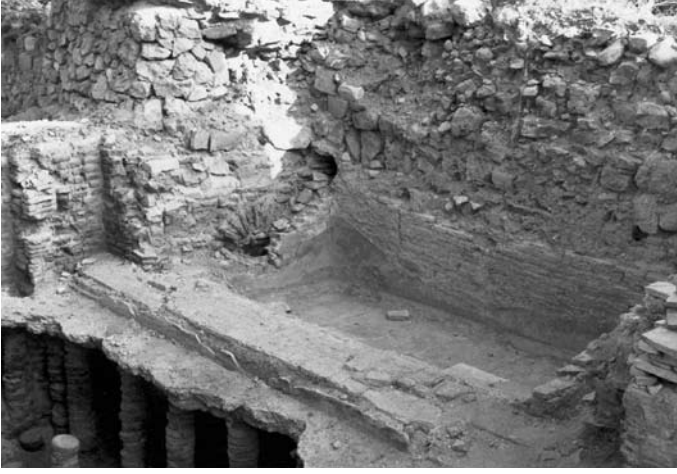
Fig. 5
Kelenderis Liman
Hamamı, I. Mekan,
güney yıkanma havuzu

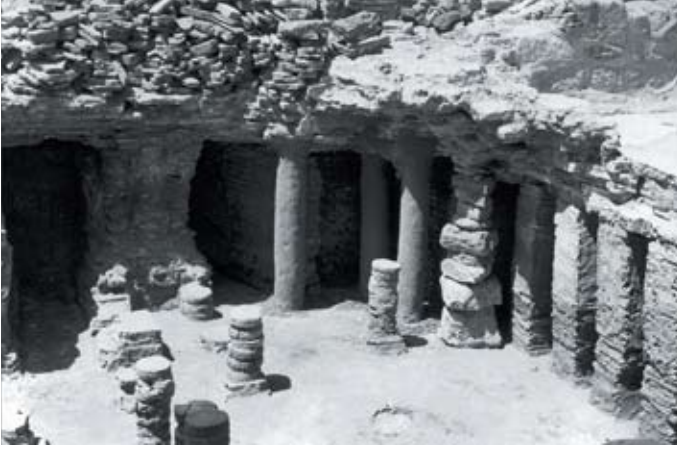
Fig. 6
Kelenderis
Liman Hamamı,
Praefurnium'daki ısıyı
caldarium ve tepidariuma
ulaştırın tüneller

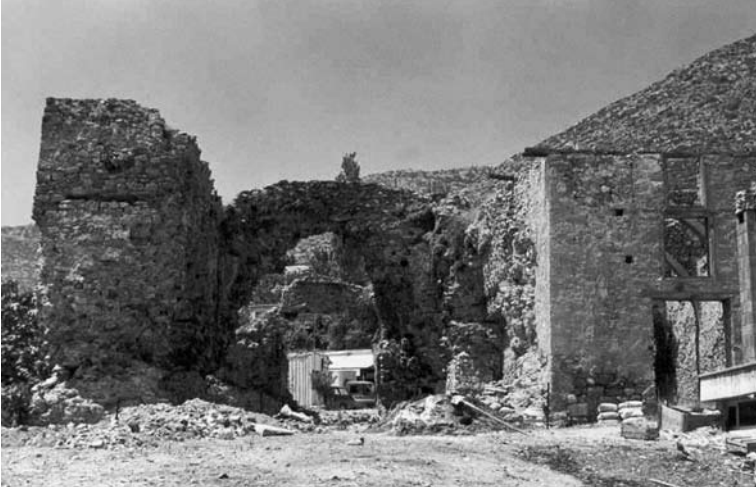
Fig. 8 Kelenderis Liman Hamamı, II. ve III. Mekanların doğudan görünüşü

Mekanı doğuda sınırlayan eyvandan günümüze sadece zeminden yüksekliği 35 cm., kalınlığı ise 1.10 m. olan bir duvar kalıntısı ulaşabilmiştir (fig.8). Orijinalde bu eyvanda yüksek kafes pencereci olmalıydı.

Doğu duvarının büyük bir bölümü tadilat geçirmiş ve bu tadilatlar sırasında üzerine kapı ve pencereler açılmıştır (fig.8). Duvarın orijinal

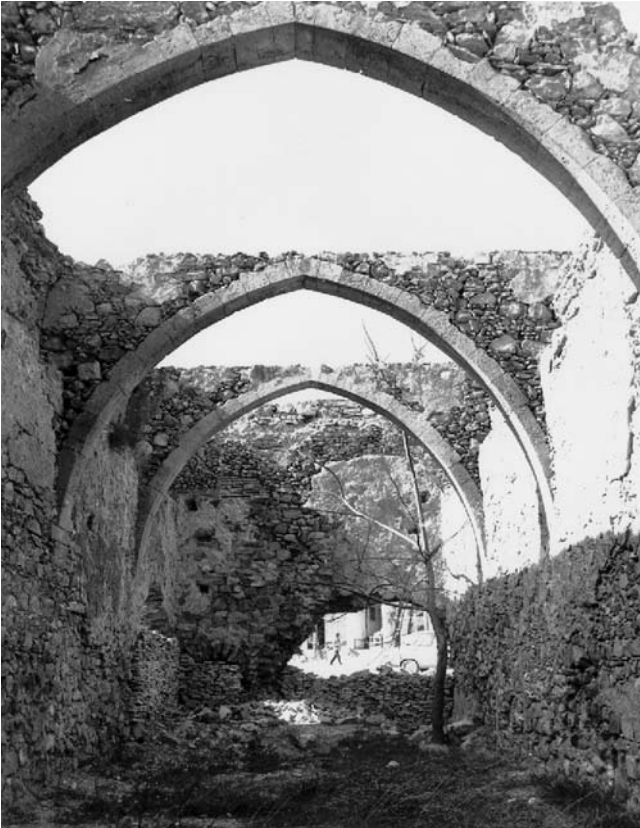
Fig. 9
Kelenderis Liman Hamamı,
III. Mekan'da sonradan
yapılan üst örtü

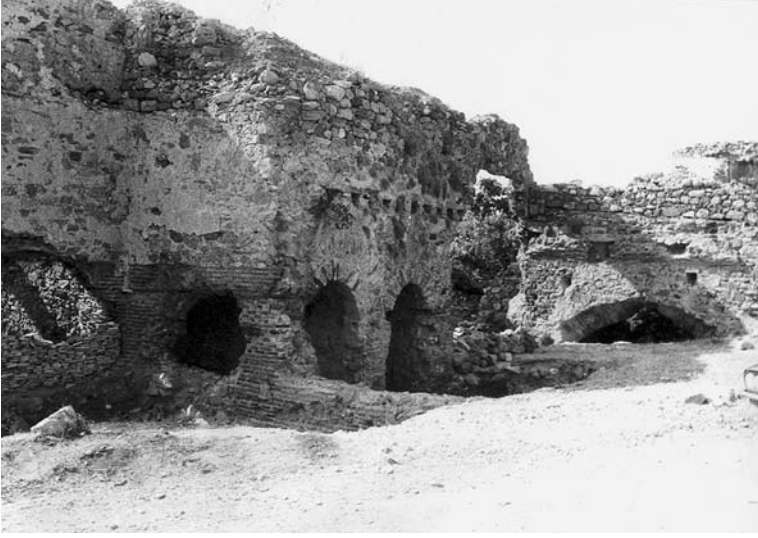
Fig. 10 Kelenderis Liman Hamamı, VII. Mekan tonozlu odacıklar ve praefurnium'un kuzeyden görünüşü

Hamamın batısında yer alan mekan, bugünkü haliyle dikdörtgen bir plana sahip olup doğusunda, I.mekan ve III. Mekan batı dış duvarında, yan yana iki dar ve alçak tonozlu odacıklar bulunmaktadır (fig.10).
