OTTOMAN REPAIRS AT GÜL MOSQUE IN ISTANBUL ABSTRACT

Gül Camii'nde Osmanlı Dönemi Onarımları

İSMAİL SAĞDIÇ*

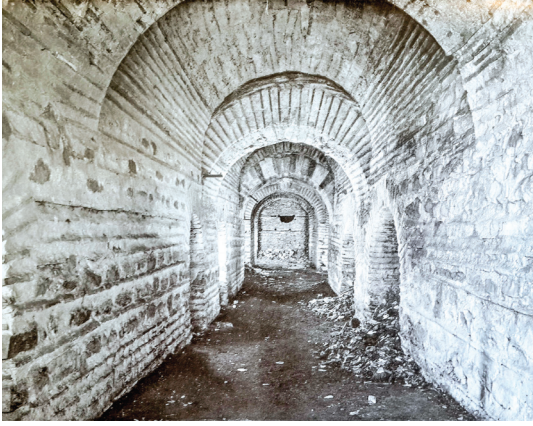
Sekil 3a, b. Gül Camii alt yapısı (Schafer, 1973; Tablo 21, s. 50).

Gül Camii, tuğla¹ tonozlu bir bodrum üzerine inşa edilmiş olup bu alt yapı (mahzen) 1453'ten sonra bir süre Tersane-i Amire deposu olarak kullanılmıştır (Şekil 3a, b) (Ayvansarâyi, 2001; Müller-Wiener, 2002).

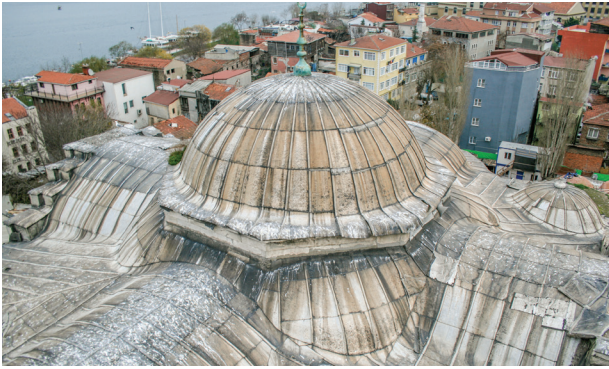
Şekil 6. Ana kubbe ve tonozlar (Fotograf: İ. Sağdıç)

etrafına küçük kubbeler yapıldığından bahsedilmektedir (Kahraman vd., 2006) (Şekil 6).⁶

(Şekil 7). Çatı örtüsünü, ortada kubbe ve onu çevreleyen dört yönde daha alçak seviyedeki beşik tonozlar oluşturmaktadır. Haç şeklindeki planın köşelerindeki kare birimlerin üzeri kubbeyle örtülüdür.

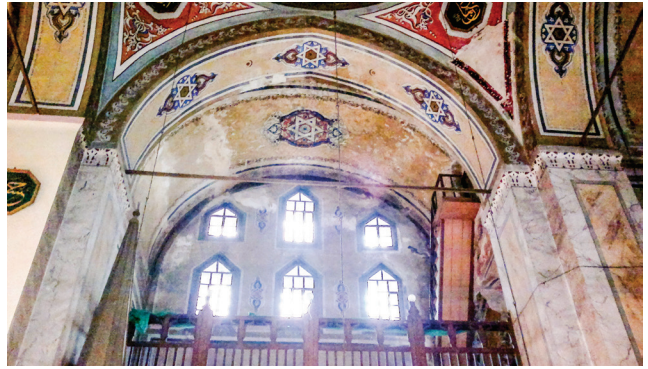
Şekil 7. Ana kubbe, tonozlar ve kemerler (Fotograf: İ. Sağdıç)

Yapıda payelere oturan dört ana kemerin sivri kemer oluşu, bunların Osmanlı döneminde eskilerinin yerinde ya tamamen ya da kısmen yapıldığına işaret eder (Eyice, 1996)

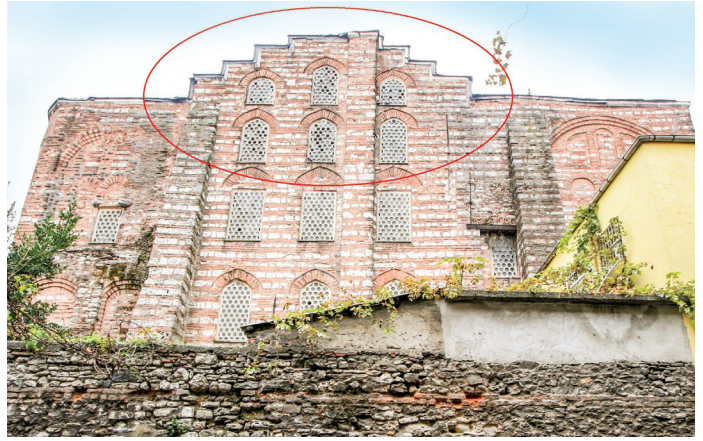
Şekil 11. Camide kademelendirilen üst bölüm
(Fotograf: İ. Sağdıç).

düzenlendiği görülmektedir (Şekil 8a, b; 9). Osmanlı döneminde iki yan cephesi çok pencere olarak inşa edilen yapının apsis cephesi dışındaki üç cephesinin üst bölümleri kademeli olarak biçimlendirilmiş, iki yan cephesi payanda ve gömme ayaklarla tahkim edilmiştir. Onarımlarda tuğla

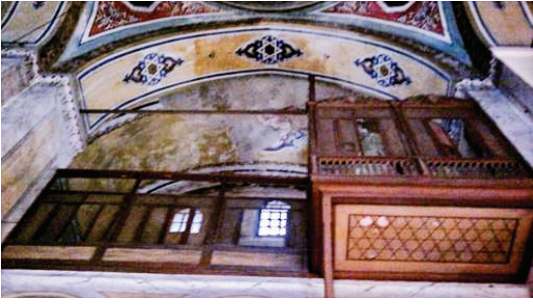
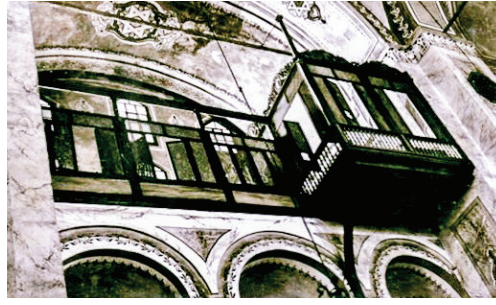
Şekil 14a, b.
Hünkâr mahfili
(Fotograf: İ. Sağdıç);
Encümen Arsivi,
1942, sıra no. 483.

Yapının onarımına ilişkin ayrıntılı bilgilerin bulunabileceği tek belge olan 1759 tarihli keşif defterinde;¹³ hünkâr mahfilinde pencere doğraması yapılması, mevcut camlı çerçevelerin yenilenmesi, tuğla derzi yapılması, hünkâr mahfilinin bazı yerlerinde boya tamiri, sıva

yenilemesi, kiremit aktarımı, mahfil merdiveni tarafındaki boyalı kafesin ve boyasının yenilenmesi, hünkâr mahfilinde dış kiler kapısı tarafında mermer taklidi sıva ile hünkâr mahfili kapısı dış yüzünde yer yer taş kesmeli sıva yapılması vd. iş kalemleri zikredilmektedir (BOA EV.HMH.d. 5172) (Şekil 14a, b).

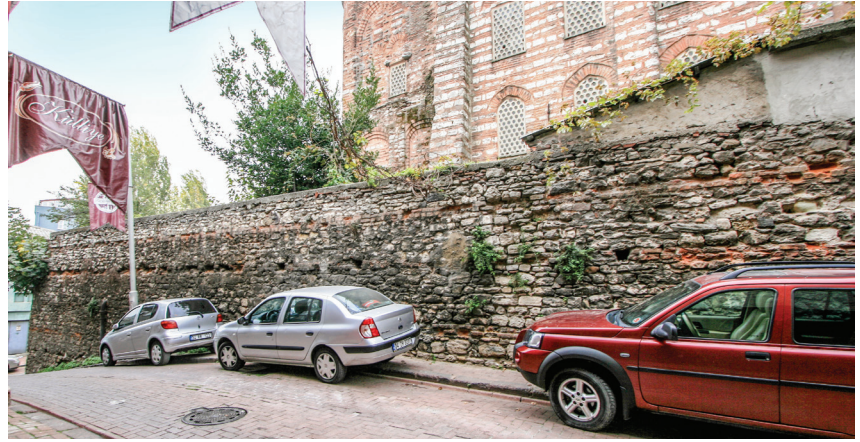
Şekil 15. Çevre duvarı (Fotograf: İ. Sağdıç)

Aynı defterde; hünkâr mahfili tarafında, yani yapının kuzeyinde kalan çevre duvarında horasanlı

derzle moloz duvar yapılması ve üzerindeki tuğla harpuştaların yenilenmesi, bu duvarın iç yüzüne horasanlı taş kesmeli beyaz sıva uygulanması ve diğer duvarların üzerindeki harpuştaların onarılması işleminden söz edilmektedir. Günümüzde bu duvar üzerinde çimento katkılı harç ile yapılmış harpuştalar bulunmaktadır; duvarın bazı kısımları günümüzde de hasarlı durumdadır (Şekil 15).

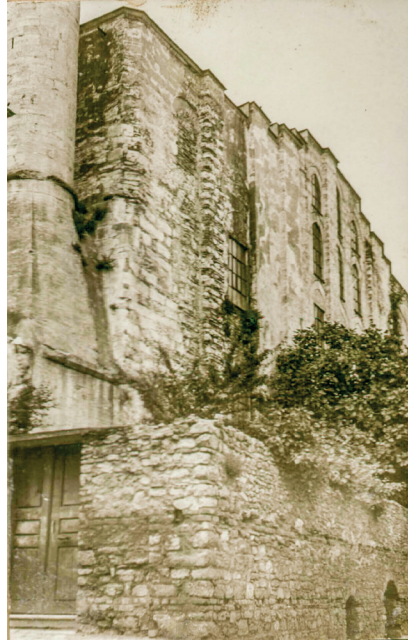
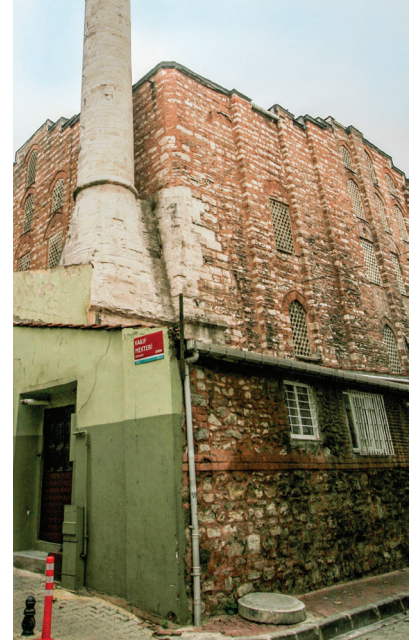
Şekil 16a, b. Çevre duvarı, Encümen Arşivi, sıra no. 483; Çevre duvarında açılan pencereler (Fotograf: İ. Sağdıç)

Söz konusu moloz duvarda, tuğlayla iki sıra hatıl oluşturulduğu ve çevre duvarı üzerinde bazı devşirme taş ögelerin kullanıldığı görülmektedir. Minare kürsüsüne ve son cemaat mahalline bitişik durumdaki muhdes yapının son dönem eklentisi olduğu, yapının çevre duvarını kullandığı ve bu duvar üzerindeki pencerelerin sonradan açıldığı eski fotoğraflardan anlaşılmaktadır (Şekil 16a, b).

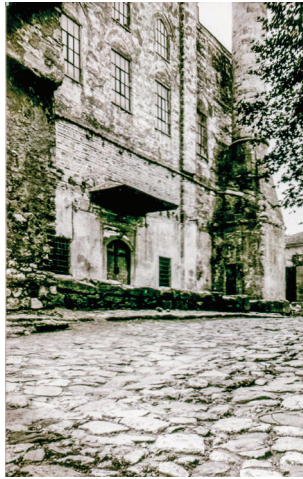
Şekil 18. Son cemaat mahalli ve giriş saçağı¹⁹ (Encümen Arşivi, sıra no. 48).

Yirminci yüzyılın ilk yarısına ait bir fotoğraf incelendiğinde; yapının kuzeybatı duvarı üzerinde görülebilen izlerden, son cemaat mahallinin çatısının boyutları hakkında fikir edinilebilmektedir (Şekil 18).¹⁸ Günümüzde bu kısmın duvarları kârgir olup tek yöne eğimli çatısı Marsilya kiremitiyle örtülmüştür (Şekil 19).

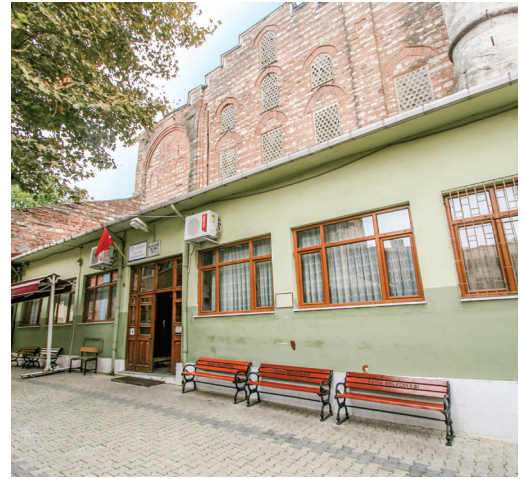
Şekil 19. Son cemaat mahalli (Fotograf: İ. Sağdıç, 2015)

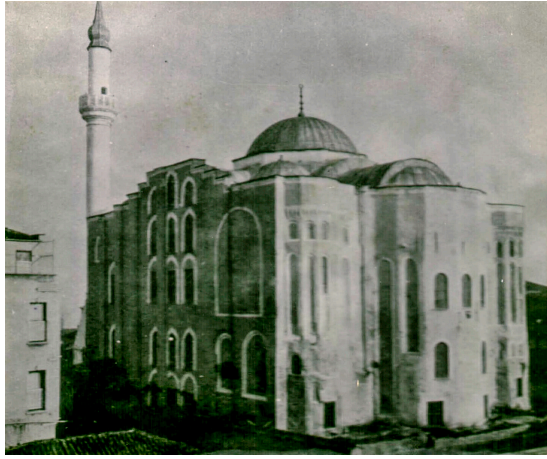
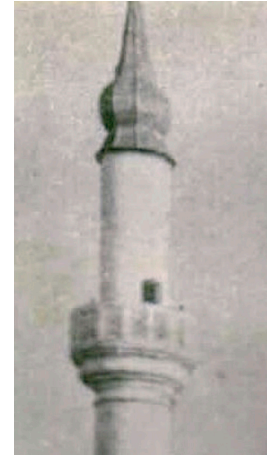
Şekil 20a. Minare külâhı (Milligen, 1912, s.164); b. Minare külâhının soğan biçimli hali (İstanbul VGM, 1979)

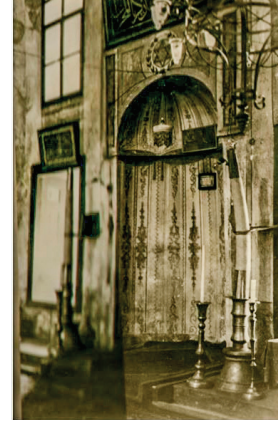
Şekil 23a, b.
Mihrap
(Fotoğraf: İ. Sağdıç, 2018)

Yapıya minare ve mihrap kısmının eklenmesine ilişkin herhangi bir arşiv belgesine rastlanmamıştır. Bugünkü mevcut mihrap bölümünün üzeri boyalı ve lambri kaplıdır; 20. yüzyıl başına ait bir fotoğrafta, mihrap kemeri ve mihrap nişi üzerinde, caminin mevcut tezyinatı ile birlikte yapıldığı anlaşılan kalem işlerinin bulunduğu görülmektedir (Şekil 23a, b). Eyice, yangınlardan sonra muhtemelen yenilenmiş olan mihrap ve ahşap minberin belirli bir sanat değerinin bulunmadığını belirtir. Ancak, Gurlitt'e ait fotoğraf ve çizimler ile 20. yüzyılın ilk yarısına ait bir fotoğraftan,³⁹ minberin Osmanlı dönemindeki halini muhafaza ettiği anlaşılmaktadır (Şekil 24a, b, c).
