Demiryollarında Raylara Uygulanan Tahribatsız Muayene Yöntemleri

Applications of Non-Destructive Testing Methods on Rails in Railways

Atif için/Cite as: M.A. Sevim, A.C. Çelt, S. Kabar, and Ö. Akgünlü "Demiryollarında raylara uygulanan tahribatsız muayene yöntemleri," *Demiryolu Mühendisliği*, no. 11, pp. 60-74, Jan. 2020.

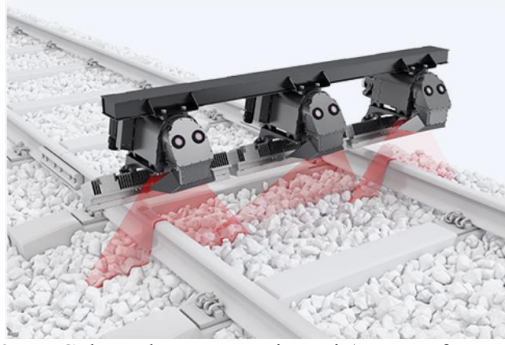
Şekil 2. V-Cube yol muayene sistemi (Fotoğraf: MERMEC)

Görsel muayene ayrıca muayene treni ile de yapılabilmektedir. TCDD Taşımacılık A.Ş. bünyesinde bulunan Piri Reis muayene treni YHT hattının durumunun ve hat ile tren arasındaki etkileşimin takip edilmesi adına seferde bulunan YHT trenine monte edilmektedir. Muayene esnasında hız 250 km/h hıza kadar ulaşabilmektedir ve 3 ayda bir gerçekleştirilmektedir. Görüntüler, aracın hızına uyumlu bir aydınlatma sistemi ve doğrusal tarayıcı kamera tarafından toplanır, Şekil 2. Bu cihaz yüzey hatalarının yanı sıra ayrıca ray mantarının profilini, aşınma miktarını, ekartman açıklığını, traverslerin konumunu, balastların yeterliliğini, bağlantı elemanlarının durumunu da takip etmektedir [23]

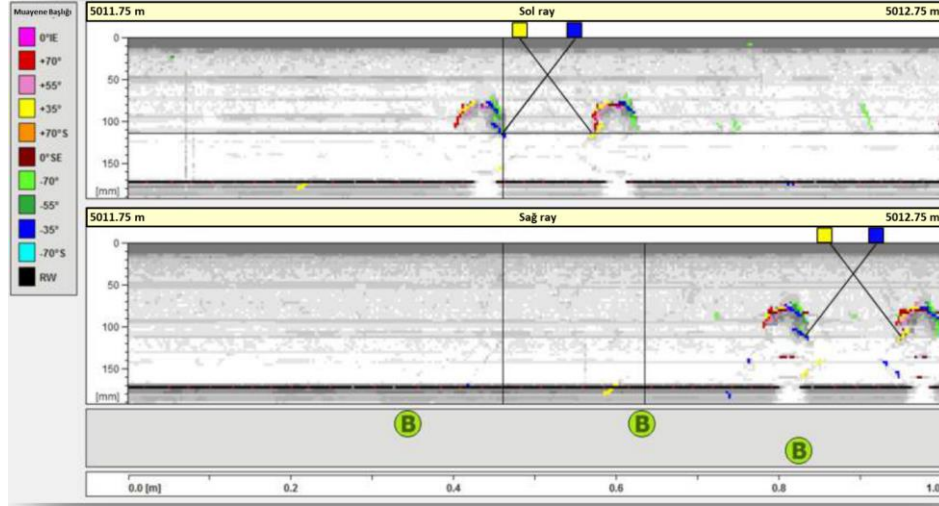
Şekil 5. Muayene treninin ultrasonik test sonucunun bir örneği [3].

Trenlere monte edilmiş test düzenekleri genellikle 40-70 km/sa arasında hıza sahiptir. Günümüzde 100 km/sa hızın üzerinde tarama yapabilen sistemler de mevcuttur. Gerçekte muayene hızı 15 km/sa'yi geçmemelidir. Bu nedenle eğer trenler ile bir hata tespit edildiyse, bu manuel olarak doğrulanmalıdır. Son zamanlarda tamamen dijital sistemlerden oluşan ve hataları karakterize edebilen muayene sistemleri sayesinde operatörden kaynaklanan yorumlama hataları elemine edilmiştir. Muayene sonuçları özel bir yazılım ile değerlendirilebilir. Şekil 5'te muayene sonuçları görülmektedir. Üstte sol ray, altta ise sağ ray bulunmaktadır. Şeklin sol tarafında farklı renklerle kullanılan prob açıları gösterilmiştir. Verilerin Y-eskeni toplam ray yüksekliğini verirken, X-ekseni ise 1 metrelik muayene alını gösterir. Arka duvar olan ray tabanı siyah bir şerit halindedir. Eğer rayda bir hata bulunmuyorsa arka duvar düz probun bir sonucu olarak gösterilmektedir. Eğer bir veya daha fazla prob sahte bir yansıtıcıdan veya bir hatadan sinyal alıyorsa bu da sinyali alan problemlerin renkleri ile yazılımda görünür. Şekil 5'te bulunan hata cıvata deliğinde suni olarak testere ile oluşturulan bir kesğin görüntüsüdür. Genel olarak ultrasonik test trenleri ray mantarında ve gövdesinde meydana gelen iç derin hataların tespitinde oldukça iyi bir performans sergilemektedir ama 4 mm'den daha az derinliği sahip yuvarlanma temas yorulmaları çoğunlukla tespit edilemez. Bazı yüzey hataları da iç hataları gölgelediğinden bunların tespitini ve değerlendirmesini olanaksız kılabilir. Bunun yanı sıra muayene trenleri ray tabanında bulunan hataları da (özellikle korozyon) kaçırabilmektedir. Ayrıca alüminotermik kaynakların muayenesinde de nispeten zayıf performans sergilerler [3, 17].

Trenler ile bulunan hataların boyutlarının tespiti ve bakım gerektirip gerektirmediğinin kontrolü operatör tarafından kontrol edilmelidir. Bu amaçla raporda verilen hatalar yerinde manuel olarak kontrol edilmelidir. Elle kontrol edilen ultrasonik cihazlarda en az 1 adet düz prob ve 4 adet açılı prob (önde ve arkadan 35° ve 70°) bulunur [3].

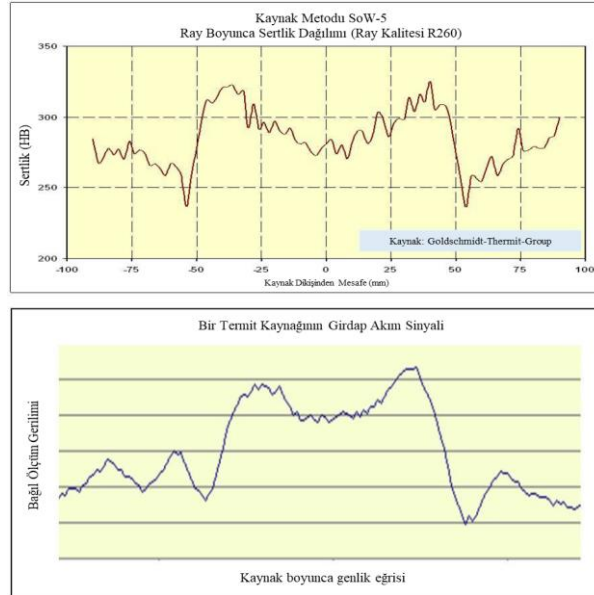
Şekil 7. Bir alüminotermite kaynağının sertlik grafiği (üst) ve girdap akımı sinyali (alt) [4]

Girdap akımının oluşumu, malzemenin mikroyapısal değişimlerinden oldukça etkilenmektedir. Bu yüzden de girdap akımları ile muayene yöntemi ray kaynaklarındaki mikroyapısal değişikliğin tespitini mümkün kılabilir. Örneğin Şekil 7'de; bir girdap akım sinyalinin genlik profilinin, bir alüminotermite kaynağı incelendiği zaman çarpıcı biçimde değiştiği görülebilmektedir. Şekil 7'de kaynağın açıkça sağında ve solunda, ısıdan etkilenmiş bölgedeki sertlik farklarından kaynaklanan dalga formunda düşüşler açıkça görülmektedir [4].

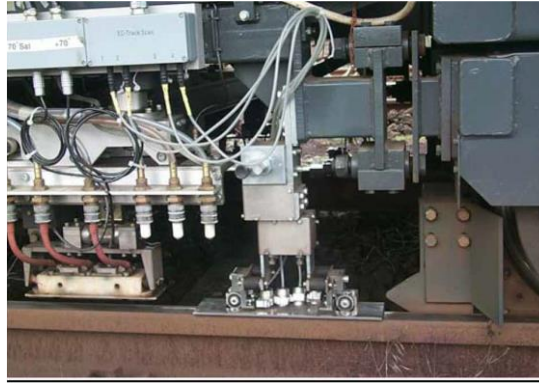
Şekil 8. Girdap akımı prob tutucu ve yüksek hızlı hatların muayenesi için kılavuz (Fotoğraf: R. Krull-Deutsche Bahn AG)

Girdap akım teknolojisindeki ilerlemeler, ultrasonik transdüserlerin yüzey ve yüzeye yakın kusurları tespit etmedeki performansını tamamlamak için yüksek hızlı demiryolu hatlarının muayene ve bakımlarında girdap akım sistemlerinin geliştirilmesine yol açmıştır, Şekil 8.

Kombine ultrasonik / girdap akım sistemleri tarafından elde edilen kontrol hızı tipik olarak 75 km/sa'tir. Ancak 100 km/sa'e kadar daha yüksek hızlar rapor edilmiştir. Girdap akımı sinyali 100 km/sa'in üzerindeki hızlarda büyük oranda etkilenmeden kalmasına rağmen ultrasonik transdüserlerin performansının mevcut olabilecek herhangi bir iç kusurun tespit edilme şansını sınırlayan bu hızlarda olumsuz şekilde etkilenmesi muhtemeldir [17].

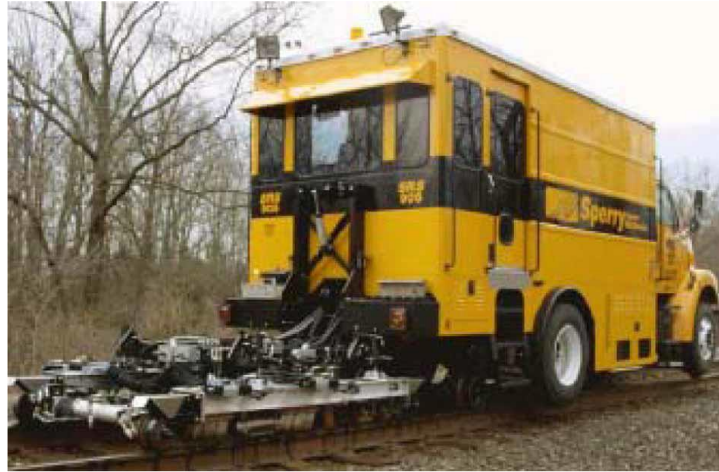
Şekil 10. Hi-rail ultrasonik-MFL kontrol aracı [17]

MFL sensörleri özellikle ray temas yorulması gibi yüzey veya yüzeye yakın kusurların tespitinde iyidir. Fakat derin iç kusurların, manyetik akıya paralel süreksizliklerin tespitinde kullanılamamaktadır. MFL, ayrıca artan muayene hızından da olumsuz etkilenmektedir. Hız arttıkça ray mantarındaki manyetik akı yoğunluğu azalmaktadır. Sonuç olarak, sinyal 35 km/sa'i aşan hızlarda hataların tespiti için çok zayıf hale gelmektedir. Bununla birlikte, Hall problemlerinin MFL sistemlerine dâhil edilmesi ile daha yüksek hızlarda performansları artırabilmektedir. MFL genellikle ultrasonik muayeneyi tamamlayıcı bir teknik olarak kullanılmakta olup bu kombine sistem ile elde edilen maksimum kontrol hızı tipik olarak 35 km/sa'tir. Şekil 10'da ultrasonik / MFL sistemli raylı bir aracı gösterilmektedir [17].
