## İzmit Körfezi' nde Çevresel Baskıların Etkileri

**Öz:** İzmit Körfezi, gerek coğrafi konumu gerekse Türkiye'nin en önemli sanayi alanını barındırması itibari ile lojistik sektöründe çok önemli bir potansiyele sahiptir. Körfez, coğrafi konum olarak İstanbul ve Kocaeli şehirleri arasında bulunmakta olup Marmara denizinin doğusunu oluşturmaktadır. Sanayi yatırımlarının kentsel alanla iç içe olması, yoğun sanayinin getirdiği çevre kirliliği, gemi inşa sanayisinin büyümesi ve dolgu taleplerinin kıyı alanları ve ekosistemler üzerindeki olumsuz baskısı ve Petro-Kimya tesislerinin varlığı nedeni ile etrafında kurulu bulunan 35 adet liman-iskele ve pek çok sanayi tesisiyle İzmit Körfezi; ekonomik açıdan önem taşımakla beraber yoğun sanayileşme ve yıllık 12.000-15.000 arası gemi trafiği sonucu çevresel kirlilik yönünden risk altındadır. Körfez noktasının birinci derece deprem kuşağında olması ve büyük aktif fayların varlığı ise bu riski tetiklemektedir. 1999 depremi ve sonuçları bunun en önemli göstergesidir.

## Effects of the Environmental pressures in Izmit Bay

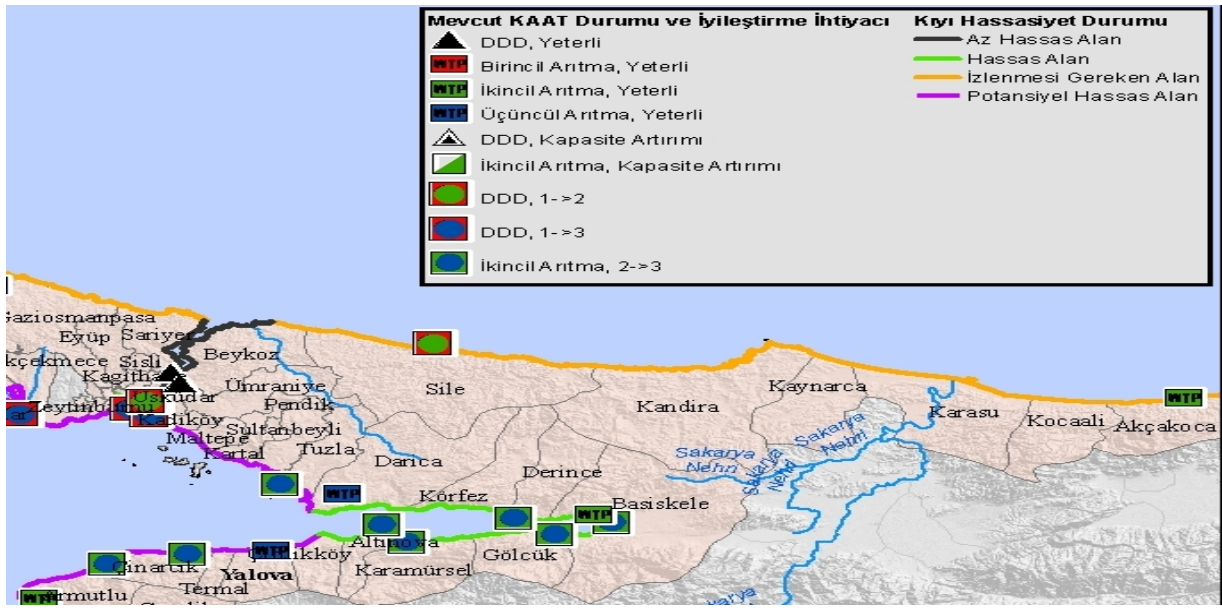
Şekil 4. İzmit Körfezi KAAT arıtma seviyeleri (Avaz vd., 2011).

Figure 4. Treatment Levels of WWTP's in İzmit Bay (Avaz et al., 2011).

oksijen eksikliğine bağlı balık ölümleri gözlemlenmektedir. Ayrıca son yıllarda sık sık meydana gelen red tide (zararlı alg patlamaları) olayları ve görünürlüğü azalması Körfezin orta ve iç kesiminde ötrofikasyon sürecinin başlamış olduğunu göstermektedir. Bu nedenle Kentsel Atıksu Arıtımı Yönetmeliği kriterlerine göre iç (doğu) ve orta basende yer alan kıyılal bölge "hassas alan" olarak tanımlanmıştır. İzmit Körfezi kıyılal alanlarda kentsel atık su arıtma tesisi (KAAT) durumu değerlendirilmiş (Avaz vd., 2011) ve hassas alanlara göre değerlendirilen ve olması gereken KAAT arıtma seviyeleri Şekil 4' te belirlenmiştir.
