Cesare Brandi (1906-1988) ve Restorasyon Teorisi	03	Kütüphanelerde Ahşap Malzeme Kullanımı ve Koruma Önlemleri	73
Bursa, Hisar Bölgesi'nde Yeraltı Radarı ile Arkeo-Jeofizik İncelemeler	12	Tarihi Yapıların Kullanım Kaynaklı Sorunları "Divanyolu Üzerinde Bir İnceleme"	77
Erzurum Bardız Camisi'ndeki Hasarların İncelenmesi ve Yapısal Restorasyon Çalışmaları	20	Kargir Yapılarda Koruma ve Onarım Semineri II	92
Uzunköprü (Cisr-i Ergene)	26	Çalışmalarımız... ..	96
Dolmabahçe Sarayı Cephelerinde Kullanılan Volkanik Tüflerin Konsolidasyonu İçin Yapılan Deneysel Çalışmalar	41	KUDEB Ahşap Eğitim Atölyesi Örnek Olmaya Devam Ediyor	98
İstanbul'un Kaybolmuş Önemli Bir Tarihi Eseri: Fatih'te Sultan I.Mahmud Çeşmesi	49	Tarihi Mekânlarda Yazma ve Nadir Eserlerin Korunması Semineri'nin Ardından... ..	99
Hizmetleriyle ve Sorunlarıyla VAKIFLAR	60	Fatih'in Kayıp Çeşmeleri	101
İzmir Atatürk (Evi) Müzesi Şöminelerinin Koruma-Onarım Çalışmaları	67	Mimar Sinan Derneği Genel Kurulu Yapıldı	102

Erzurum Bardız Camisi'ndeki Hasarların İncelenmesi ve Yapısal Restorasyon Çalışmaları

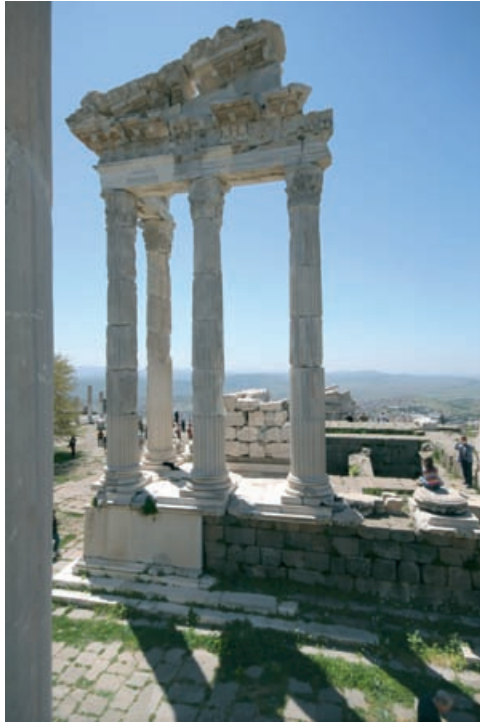
“Potansiyel bütünlük” kavramını anlatan bir örnek (fotograf: A. ERTUĞRUL, Bergama)

Restorasyonda tarihi ve estetik kriterler arasında bir çelişki olduğunda, karar verirken yine *potansiyel bütünlüğe göre* karar verilmelidir. Sanat eseri özelliği taşıyan ob-jelerde veya yapı yüzeylerinde estetik kriter ön plana çıkmakta ve daha değerli bir yüzeyi örten ikincil önemdeki bir dönem müdahalesi varsa, yeterli belgeleme yapılarak, estetik bütünlük lehine örten katmanın kaldırılması uygun görülmektedir. Ancak yapılarda ek-

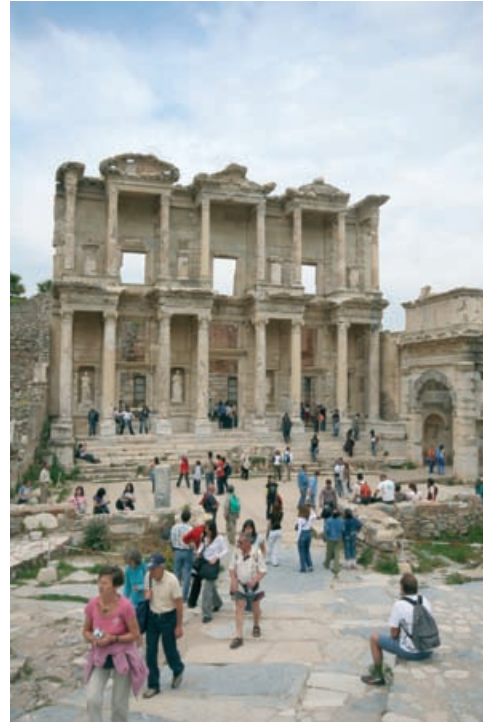
“Potansiyel bütünlük” kavramını anlatan iyi bir örnek (fotograf: A. ERTUĞRUL, Efes)

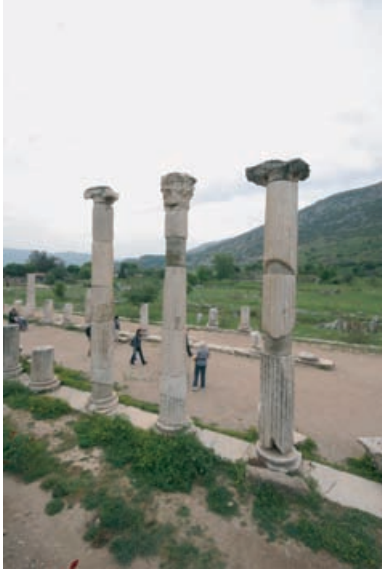
“Potansiyel bütünlük” kavramının algılanmadığı bir örnek (fotoğraf: A.ERTUĞRUL, Efes)

Brandi, arkeolojik restorasyonda yalnızca tarihi belge olarak koruma ölçütünün kullanılması konusunda hemfikir değildir. Burada da potansiyel bütünlük kavramına dayanarak, anastiloz uygulaması yapılan elemanların formlarını yi-

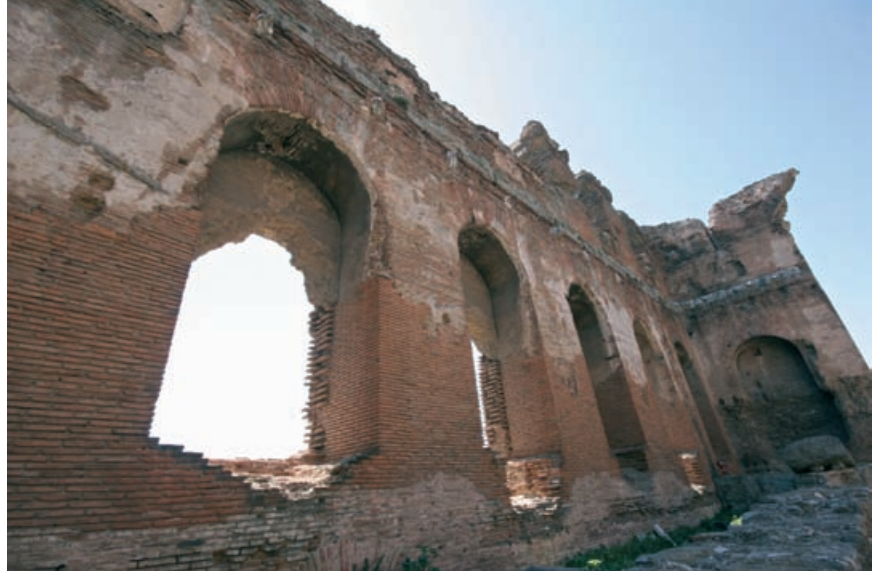
Doku bütünlüğünün yalnızca uzaktan algılandığı bir uygulama örneği (fotoğraf: A.ERTUĞRUL, Bergama)

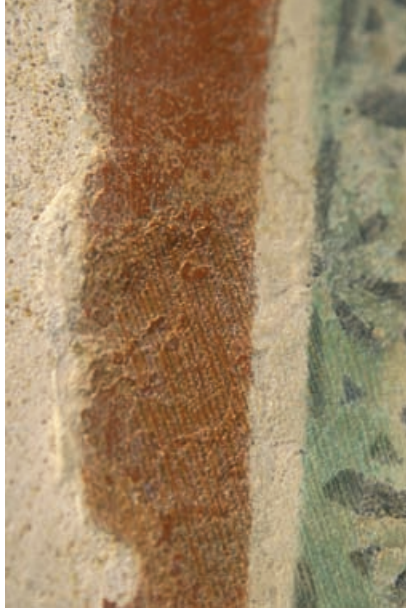
ICCROM’da yapılan bir tablo restorasyonunda “trateggio” uygulaması örneği
(fotoğraf: F.KOCAİSİK, 2008)

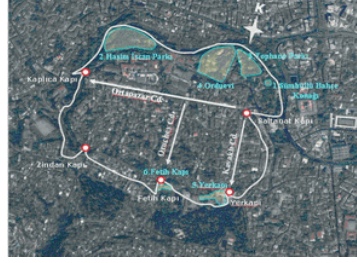
Şekil 1. Hisar Bölgesi arkeolojik sit alanı ve arkeo-jeofizik araştırma alanları

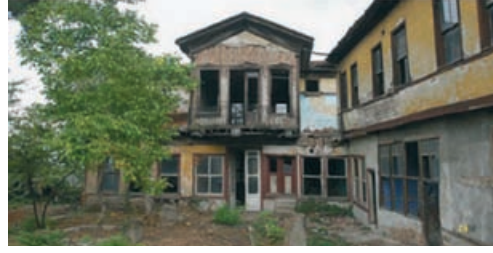
Şekil 3. Rekonstrüksiyon öncesi Sümbüllü Bahçe Konağı (a) ve zemininde gözlenen yarım duvar (b)

Tophane Parkı'nın doğusunda yer alan tarihi konağın bodrum katında D-B ve K-G yönlerinde yapılan yeraltı radarı kayıtlarında, 2-2,5m ve 4,5±0,5m derinde iki tabaka sınıırı vardır. Radar görüntüleri, üstteki yapay dolgunun konağın bitişiğindeki tarihi yüksek duvarlara doğru kalınlaştığını, 5±0,5m'den sonra ise üst kesimleri ayrılmış ve killeşmiş yerli traverten ortama girileceğini yansıtmaktadır. Konağın giriş kapısı hizasından başlayarak D-B yönünde uzanan rögar benzeri bir yapının da izi vardır. Ayrıca belli belirsiz olmakla birlikte, Hisar duvarlarına paralel olarak uzanan taş yığınlarının izleri gözlenmiştir (*Konakta yapılan rekonstrüksiyon sürecinde bodrum katta açılan bir çukur ile bu çizgisel anomalilerin bir rögar ve yarım kalmış bir duvar olduğu tahkik edilmiştir.*).

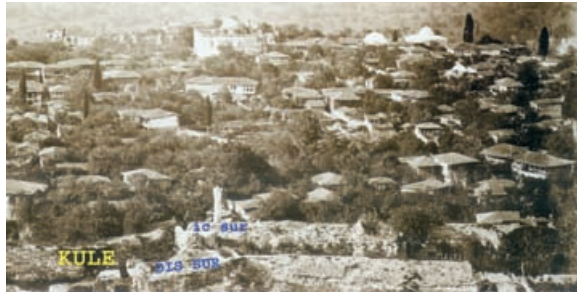
Şekil 15. Fetih Kapı'nın 19.yy'daki (üstte) ve günümüzdeki (altta) görünüşü

Hisar Bölgesi'nin güneyinde yer alan Fetih Kapı'nın 1880-90'larda alınmış fotoğraflarında İç ve Dış Sur ile Kule açıkça görülmekte iken; günümüzde İç Sur kaybolmuş, Dış Sur'un ise orta kısmı yıkılarak yol açılmıştır (Şekil 15). Kule ve Dış Sur duvarlarının kalan kısımları ise restore edilmiştir.

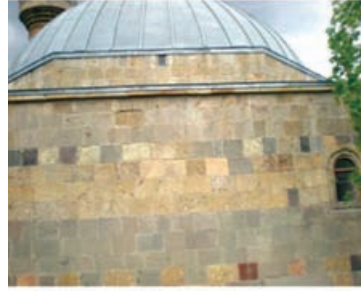
Şekil 4. Doğu cephesinde düzgün kesilmemiş taşlarla oluşturulan örgü

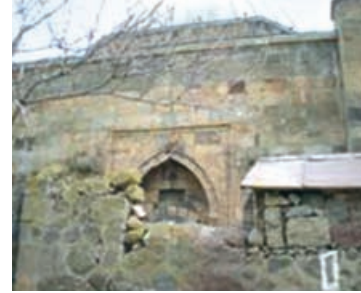
Şekil 5. Bir cephedeki çok farklı özelliklere sahip taşlar

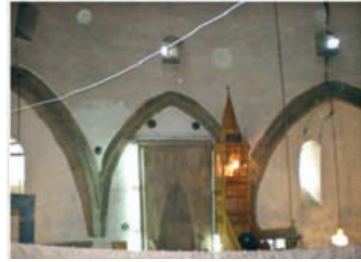
Şekil 6. Kubbenin alt kısmında meydana gelen açılmalar

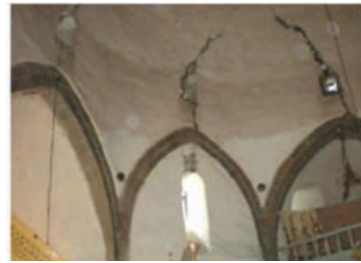
Şekil 7. Kemerlerin kilit taşı civarında meydana gelen hasar

Kubbenin alt kısmında meydana gelen çatlaklar, kemerlerin kilit taşlarına kadar ulaşarak, bu taşların yerlerinden oynamalarına ve bu bölgelerde hasara yol açmıştır (Şekil 7). Hatta çatlaklar, kemerleri keserek daha aşağıdaki büyük pencerelere kadar ulaşmışlardır. Oluşan ağır hasar nedeniyle, kemerin kendisinden beklenen taşıyıcılık özelliğini etkin bir şekilde yerine getirmesi mümkün değildir. Zira çatlama ve açılma nedeniyle, düşey yüklerin sadece basıncı etkisiyle kasnağa kadar ulaştırılması sağlanamayacaktır.

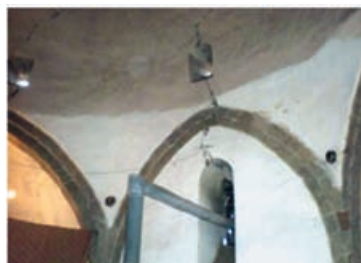
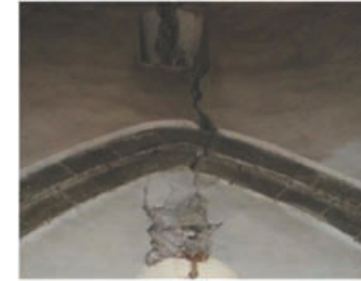
Şekil 8. Minarenin iç kısımlarında meydana gelen çatlaklar

Şekil 9. Minarenin dış kısmında görülen makro çatlaklar

kanından sağlanmaktadır. Minarenin taşıyıcı sistemi: 7m kaide, 1,5m pabuç, 8m gövde ve 5m petek kısımdan oluşmaktadır. Gövdede duvar kalınlığı 30cm olarak seçilmiştir. Mevcut durumda minare, hem kaide, hem de gövde kısmından önemli derecede hasar görmüştür (Şekil 8,9). Minarenin pabuç kısmı da hasar görmüş; taşlar yerinden oynamış ve kesilmiştir.

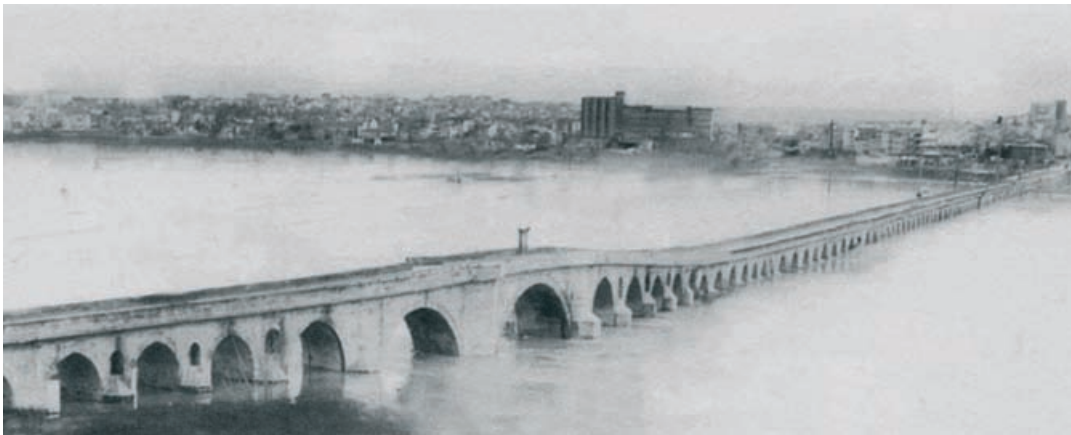
Resim 11. Bir su baskınında Uzunköprü, 2005 (Karayolları Genel Müdürlüğü Arşivi)

den güney tarafındaki 1956 yılında, diğeri ise daha önceleri yıkılmıştır. Son yıllarda yaşanan su taşkınlarında köprü tamamen sular altında kalmıştır (Resim 11).

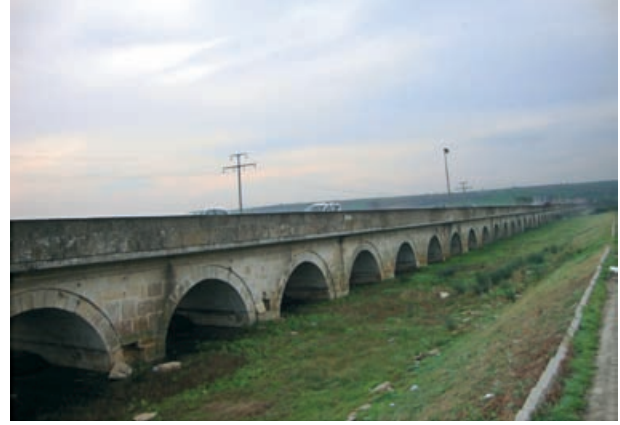
Resim 13. Kemer üzengi taşına kadar toprak altında kalan köprü'nün görünüşü

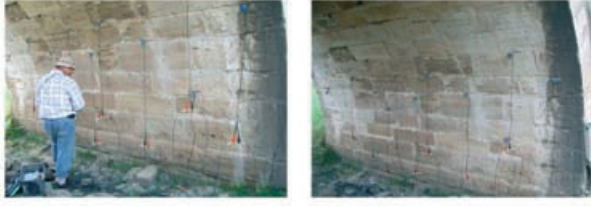
Şekil 22

KEMER ALTI KÖPRÜ AYIĞI YAN DUVARI DİNAMİK ELASTİK PARAMETRELERİ											
FR. NO	TABAKA	V _p	V _s	h	d	u	G	E	k	T ₀	GK
		m/sn	m/sn	m	grim°	[L]	kg/cm ³	kg/cm ²	kg/cm ²	sn	[L]
LINE-1	I	1650	1051	0,70	1,93	0,158631	21745,18	50389,27	24081,57	0,002664	1,569933
	II	5500	3461	1	2,7	0,172207	32988,5	773395,2	393233,7	0,001156	1,591136
V _p : P-DALGA HIZI		h: TABAKA KALINLIĞI				u: POISSON ORANI					
V _s : S-DALGA HIZI		d: YOĞUNLUK				G: KAYMA MODÜLÜ		E: G.K. (V _p /V _s): HIZ ORANI

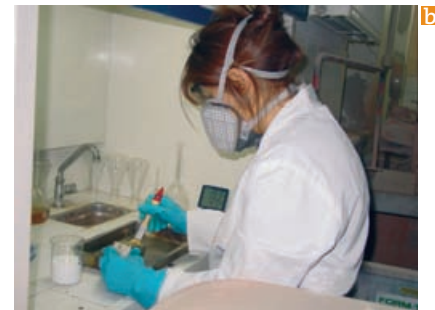
Şekil 5. a,b). Karamürsel tüfünün konsolidasyon çalışmaları

rinde sağlamaştırıcı olarak Wacker OH100, su itici olarak ise emülsiyon tipi Wacker SMK 1311 kullanılmıştır. Örnekler 3 grup olarak hazırlanmıştır. Birinci grup kimyasal sürülmeyenler, ikinci grup sağlamaştırıcı+su itici sürülenler ve son grup ise sadece su itici sürülenler şeklinde hazırlanmıştır (Şekil 5). Wacker OH100, seyreltilmeden örnek yüzeylerine fırça ile uygulanmıştır. Uygulama 15 dakika aralıklarla toplam 6 çevrim şeklinde yapılmıştır. Uygulama süresi 36-40dk sürmüştür. Sağlamaştırıcı tüketim miktarı 0.7 l/m². Tesir derinliği değişken olmakla birlikte ortalama 3-5mm olarak tespit edilmiştir.

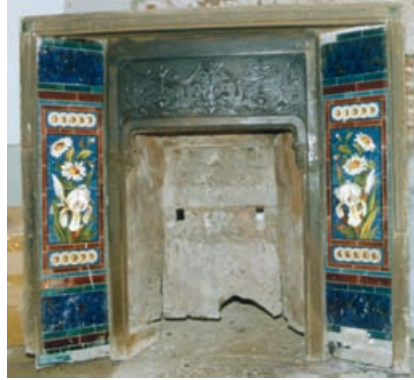
Resim-3: İdare Odası'ndaki Şömine (Restorasyon Öncesi)

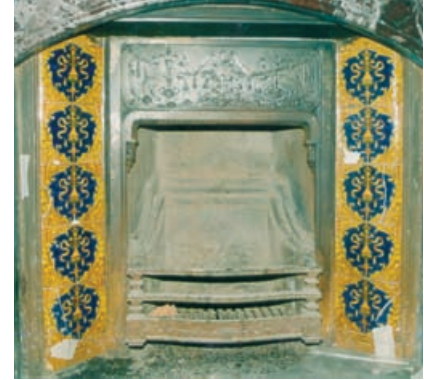
Resim-4: Sinevizyon Odası'ndaki Şömine (Restorasyon Öncesi)

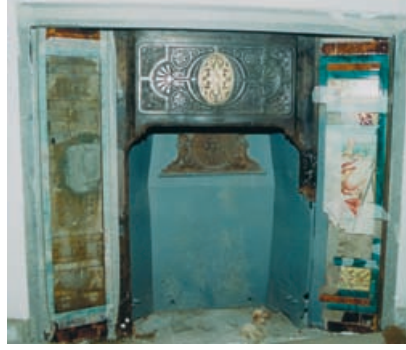
Resim-5: Sergi Salonundaki (Şömine-2) Şömine'de eksik seramikler.

Seramik panoların alt kısmında **düşme tehlikesi** bulunan seramik parçalar, ilk tespit edildikleri anda kağıt bant ile tutturulmuşlardır. Daha sonra uygulama aşamasına geçildiğinde, bu seramikler dikkatlice yerlerinden alınıp, alkol ve damıtık su karışımı ile yüzeyleri temizlenmiştir. Bu parçaların etrafındaki diğer seramikler de temizlenmiştir. Bu seramik parçalarını çıkardığımız yerin arkasındaki harç artıkları da temizlendikten sonra parçalar yukarıdan aşağıya doğru özgün harcına uygun bir harç ile dikkatli bir şekilde yerlerine monte edilmişlerdir.

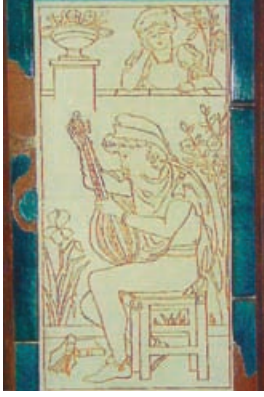
Resim-10: Sergi Salonundaki Şömine (Detay) Harç üzerine uygulanan alçı

Şömine 2'deki **eksik seramiklerin** yerine uygulanmak amacıyla hidrolik kireç esaslı **özel bir harç** hazırlanmıştır. (Resim-8 ve 9) Yüzeyden yaklaşık 1-2 mm aşağıdan sürülen harç kurduktan sonra seviye farklılığı yaratmadan, yüzeyle sıfırlanarak harç üzerine alçı sıvanmıştır. (Resim-10) Bu işlem İzmir Rölöve ve Anıtlar Müdürlüğü

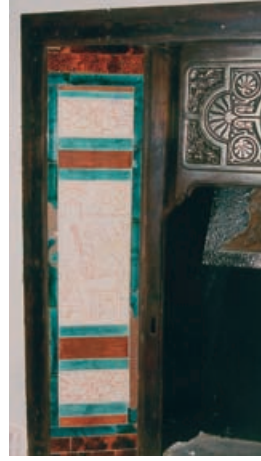
Resim-11, 12 ve 13: Sergi Salonundaki Şömine (Eksik Seramiklerin tamamlanması)

Sonra alçı zemin üzerine su bazlı bir boya olan Akrilik boya ile asıl renklerine yakın renkler hazırlanarak boyama işlemi gerçekleştirilmiştir. (Resim-11, 12 ve 13) Eksik

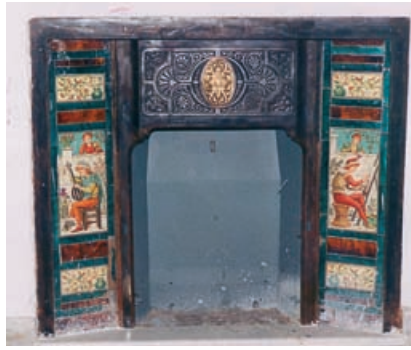
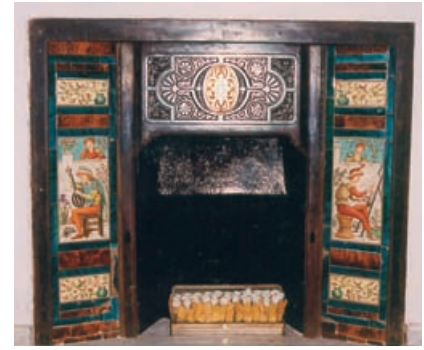
Resim-14 ve 15: Toplantı Odasındaki Şömine (Şömine-1) Restorasyon Öncesi ve Sonrası

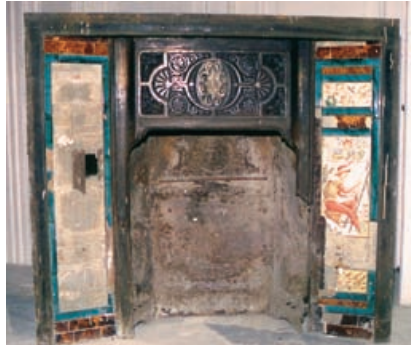
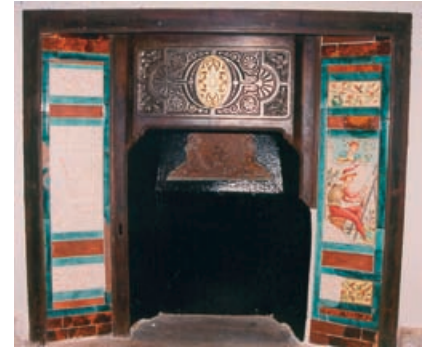
Resim-16 ve 17: Sergi Salonundaki Şömine (Şömine-2) Restorasyon Öncesi ve Sonrası

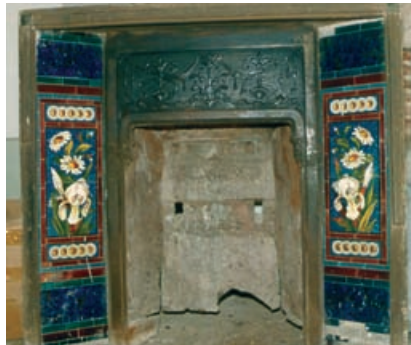
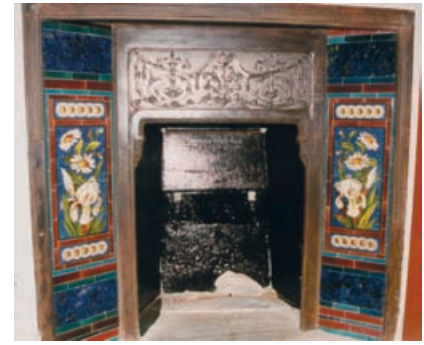
Resim-18 ve 19: İdare Odasındaki Şömine (Şömine-3) Restorasyon Öncesi ve Sonrası

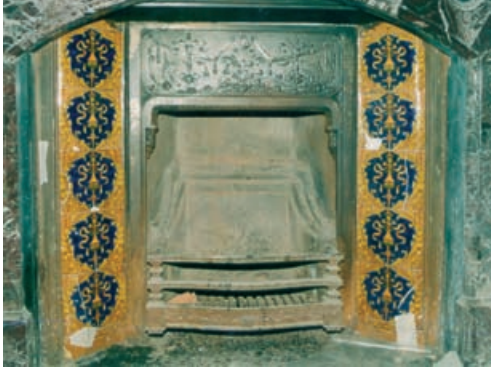
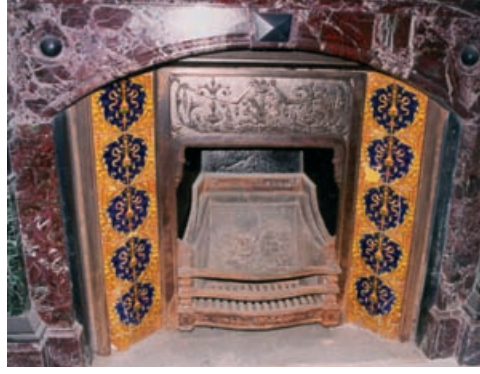
Resim-20 ve 21: Si-nevizyon Odasındaki Şömine (Şömine-4) Restorasyon Öncesi ve Sonrası

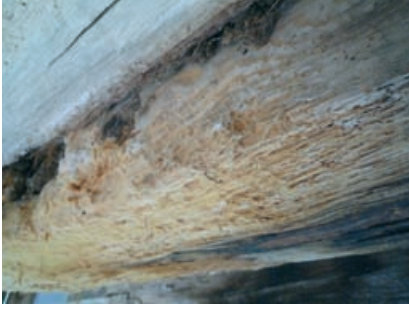
Kimyasal bozulma

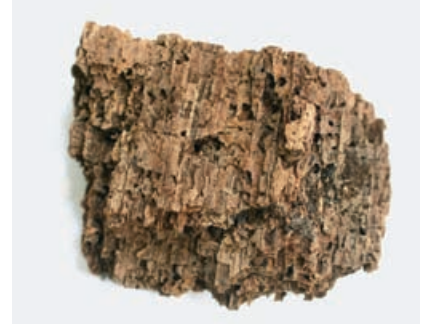
Mantar zararı

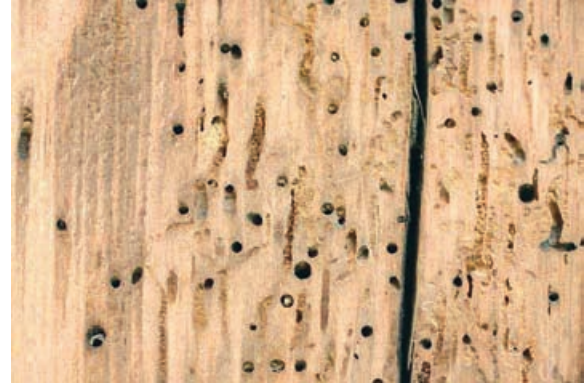
Uçma delikleri ve galeriler

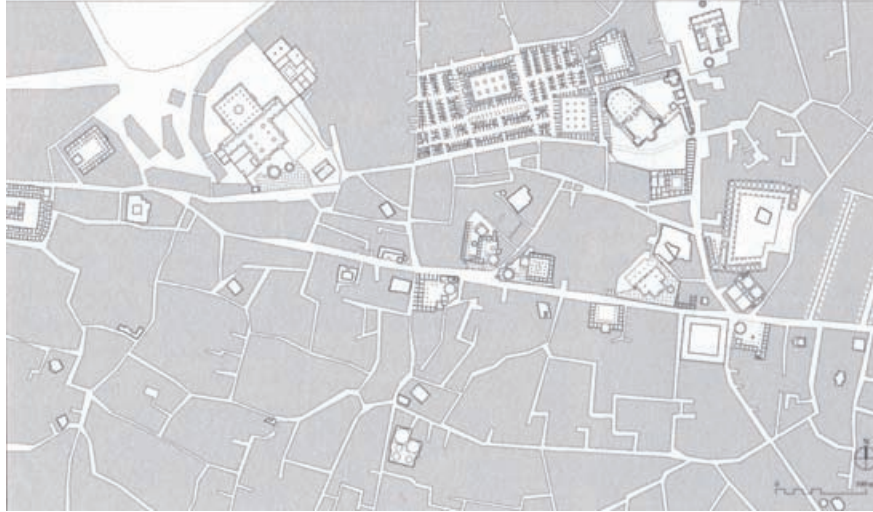
Şekil 6. Sokak dokusunun 19.yy'daki rekonstrüksiyonu. (Cerasi, 2006; Levhalar)

Divanyolu, şehrin ana arteri ve tören yolu olma özelliğini Osmanlı döneminde de korumakla beraber 19.yy sonunda önemli bir dönüşüm geçirdi. (Şekil 6-7) 1865'te Hoca Paşa yangınının ardından yolun yeniden yapımına başlandı. Firuzğa Camisi ile Koca Sinan Paşa Medresesi arasındaki kesim genişletildi. (Şekil 8-9) Sokak genişliği baştanbaşa iki katına çıkarıldı. Bu da önceki sokakla aynı hizada olan anıtsal binaların kısmi yıkımına yol açtı. Atik Ali Paşa Camisi'nin avlu duvarı yeni hizalamaya uyması için geriye alınırken, Köprülü Mehmet Paşa Medresesi'nin bazı kısımları, Merzifonlu Kara Mustafa Paşa Medresesi'nin dükkânları, Atik Ali Paşa Medresesi ve Çemberlitaş Hamamı binalarının sokaka bakan bazı bölümleri yıkıldı. (Şekil 10-13), (Cerasi, 2006, s.152).

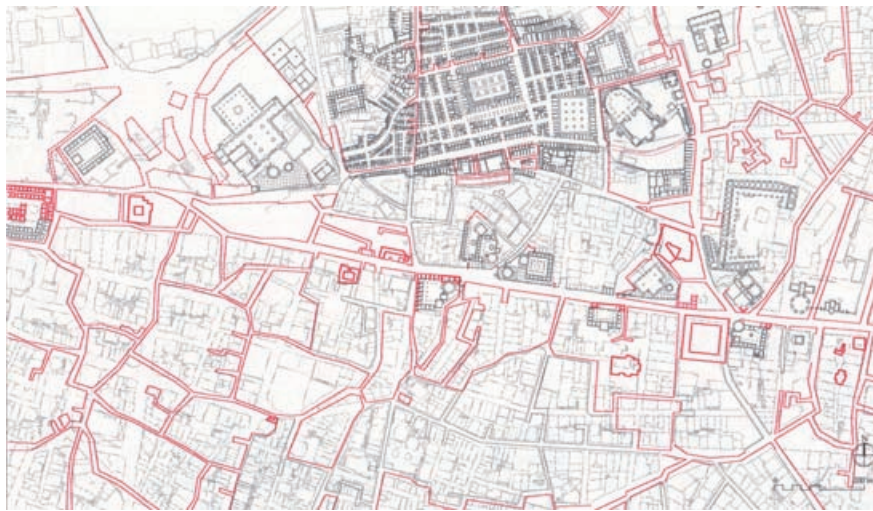
Şekil 7. Şekil 4'teki rekonstrüksiyonun 1996 haritası üstüne çizilmiş hali. Kent blokları ile binalarının yıkılmış kısımları kırmızı renkte çizilmiş durumdadır. (Cerasi, 2006; Levhalar)

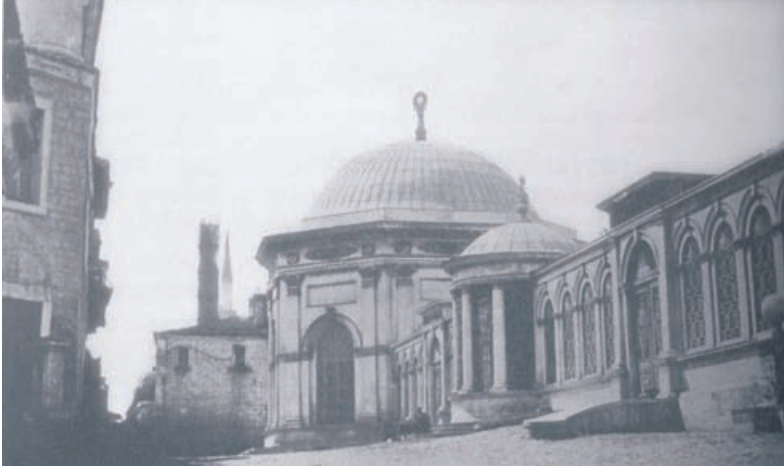
Şekil 8. Divanyolu-Sokak genişletilmesinden önceki durumu. (Cerasi, 2006; s.146)

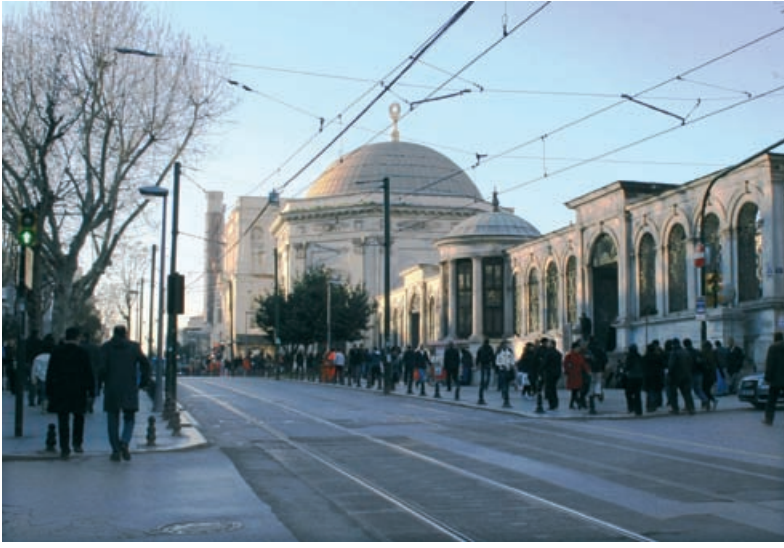
Şekil 9. Divanyolu-Mevcut durum (İ.SAĞDIÇ; 2011)

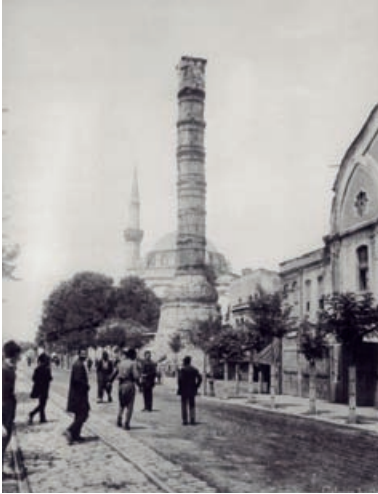
Şekil 12. Sokak genişletilmesi sonrası Çemberlitaş Hamamı'nın Barborini tarafından yapılan cephesi (Sultan II.Abdülhamid Arşivi, 2008; s.375)

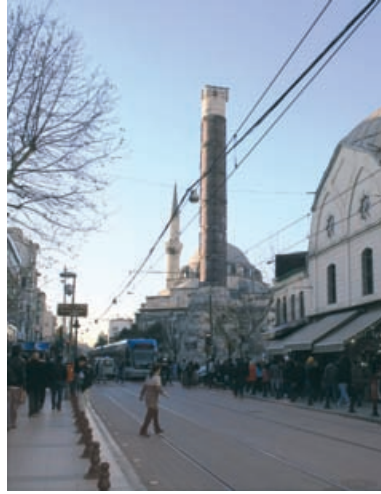
Şekil 13. Çemberlitaş hamamının Barborini tarafından yapılan günümüz cephesi (İ.SAĞDIÇ; 2011)

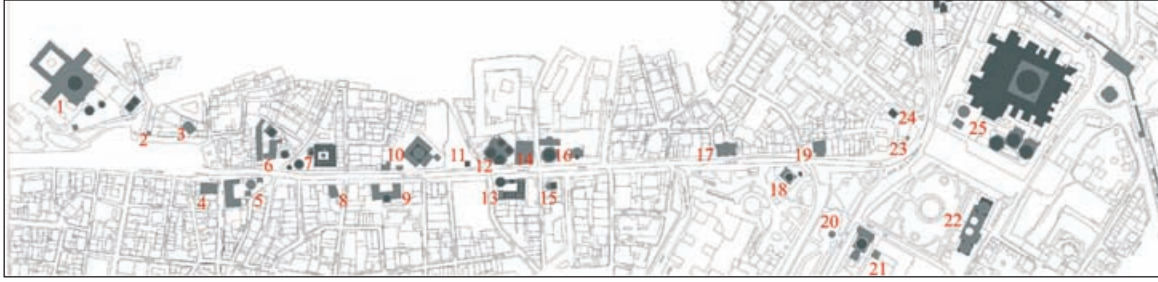
Şekil 14. Günümüz Di-vanyolu üze-rinde yer alan anıtsal nite-likli yapılar

Günümüz Divanyolu aksı üzerinde yer alan anıtsal nitelikteki tarihi yapılar Şekil 14'te numaralandırılarak gösterilmiştir. Bu güzergâh üzerinde sırası ile şu yapılar bulunmaktadır;

- 1 Bayezid Külliyesi
- 2 (Çarşıkapı) Mehmed Ağa Sebili
- 3 Hoca Piri Camisi
- 4 Kalıçeci Hasan Ağa Camisi
- 5 Merzifonlu Kara Mustafa Paşa Külliyesi
- 6 Çorlulu Ali Paşa Külliyesi
- 7 Koca Sinan Paşa Külliyesi
- 8 Mimar Hayrettin Camisi
- 9 Atik Ali Paşa Medresesi
- 10 Atik Ali Paşa Külliyesi (Cami ve Haziresi)
- 11 Çemberlitaş
- 12 Çemberlitaş Hamamı
- 13 Köprülü Mehmet Paşa Külliyesi
- 14 Basın Müzesi
- 15 Köprülü Mehmet Paşa Kütüphanesi
- 16 Sultan II. Mahmut Türbesi ve Sebili
- 17 Sağlık Müzesi (Müdafaa-i Milliye Cemiyeti Binası)
- 18 Firuz Ağa Camisi
- 19 Cevri Kalfa Sıbyan Mektebi
- 20 Alman Çeşmesi
- 21 Sultanahmet Külliyesi
- 22 Haseki Hürrem Sultan Hamamı
- 23 Milion Taşı
- 24 Yerebatan Sarnıcı
- 25 Ayasofya

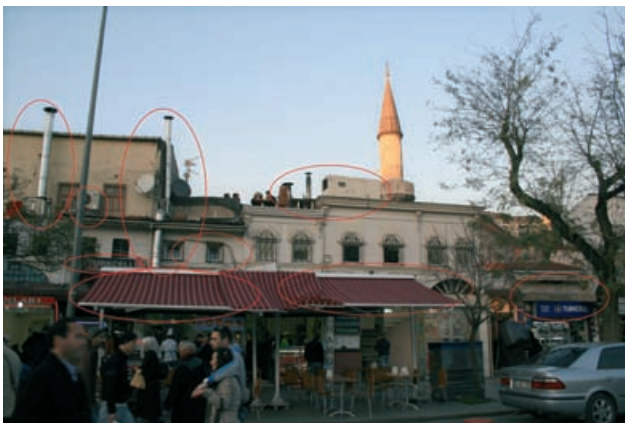
Şekil 20. Hoca Piri Camisi; Baca, tente, tabela eklentileri (İ.SAĞDİC; 2011)

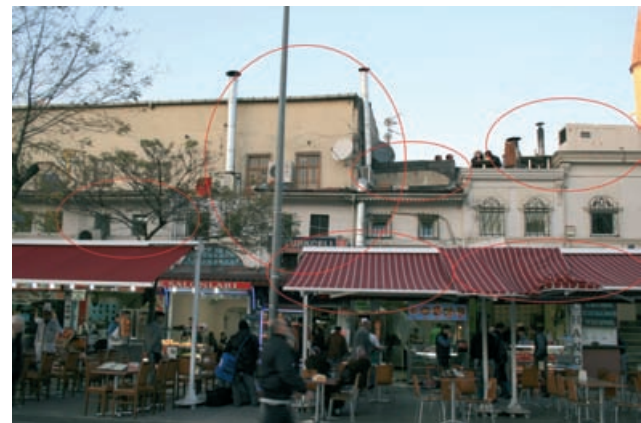
Şekil 21. Hoca Piri Camisi; Klima, baca, tente, tabela ve çanak anten eklentileri (İ.SAĞDİC; 2011)

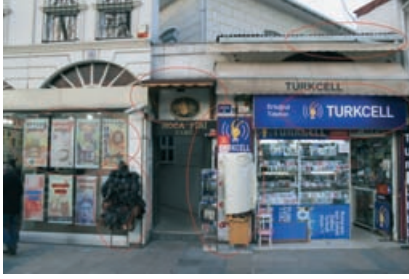
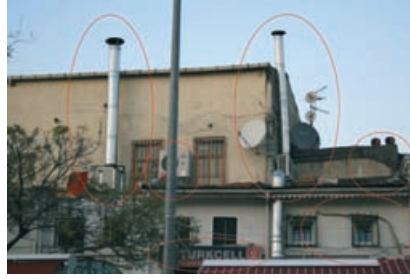
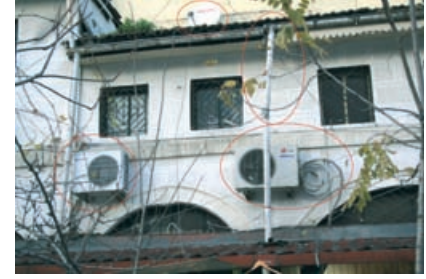
Şekil 22-23-24. Hoca Piri Camisi; Klima, baca, tente, tabela, sergileme elemanları ve çanak anten eklentileri (İ.SAĞDIÇ; 2011)

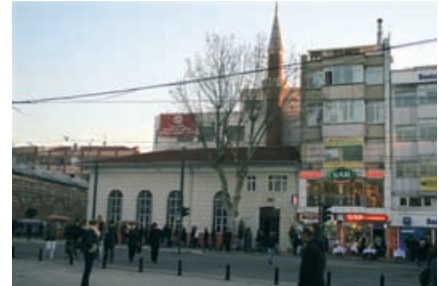
Şekil 26. Kalıçeci Hasan Ağa Camisi günümüz cephe görünümü (İ.SAĞDIÇ; 2011)

Kaliçeci Hasan Ağa Camisi şimdiki görünümüyle batı cephesine bitişik gabariyle nerdeyse minaresine kadar yükselmiş olan dört katlı binanın gölgesinde kalmıştır. Ayrıca yapı cephe düzenlemesi ve eklentileriyle tarihi dokuya uygun olmayan niteliktedir.

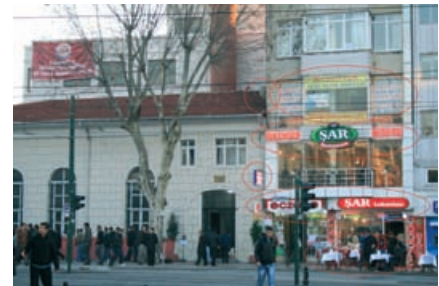
Şekil 27. Kalıçeci Hasan Ağa Camisi günümüz cephe görünümü (İ.SAĞDIÇ; 2011)

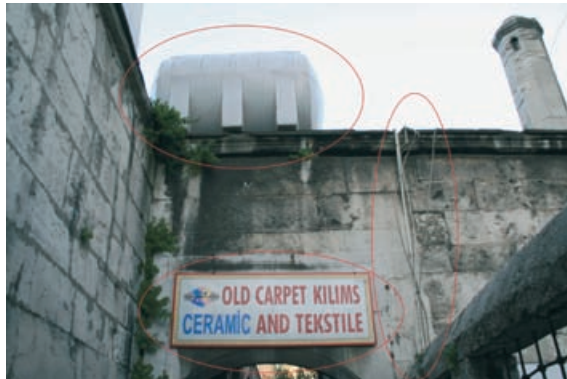
Şekil 40. Çorlulu Ali Paşa Camisi avlusunda su deposu, tabe, tesisat boruları, vb. eklentiler (İ.SAĞDİÇ; 2011)

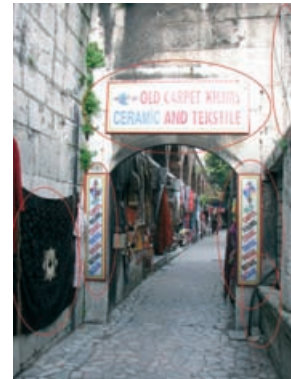
Şekil 41. Çorlulu Ali Paşa Camisi avlusuna giriş kapısındaki tabe, tesisat boruları, vb. eklentiler (İ.SAĞDİÇ; 2011)

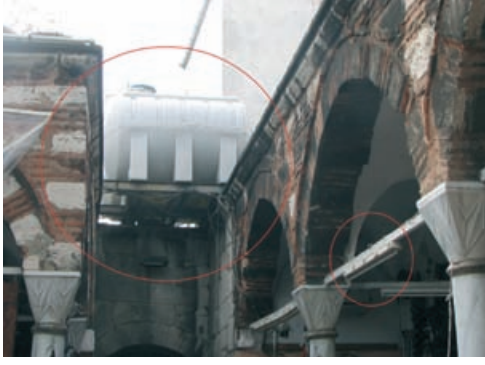
Şekil 42-43. Çorlulu Ali Paşa Camisi avlusundaki su deposu, aydınlatma elemanları, vb. eklentiler (İ.SAĞDIC; 2011)

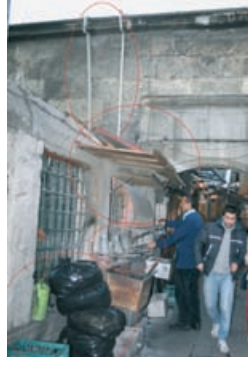
Şekil 44. Çorlulu Ali Paşa Camisi avlusunda bulunan işaret tabelaları (İ.SAĞDIC; 2011)

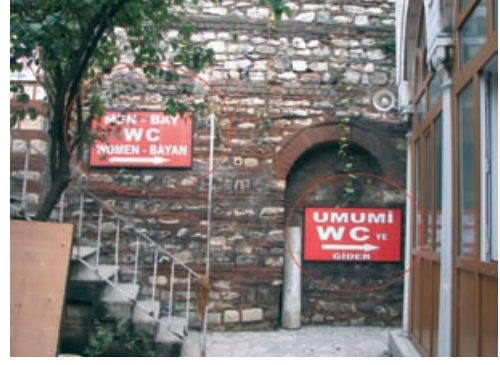
Şekil 45. Çorlulu Ali Paşa Camisi avlusu içinde yer alan muhdes kısımlar (İ.SAĞDIC; 2011)

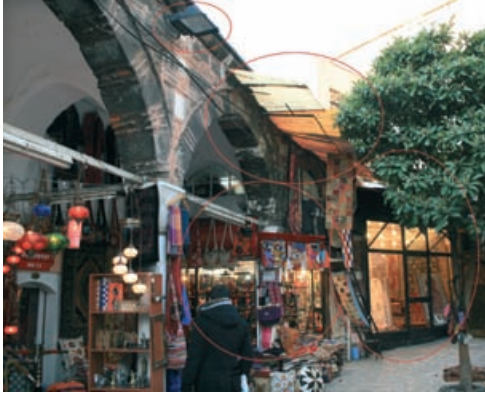
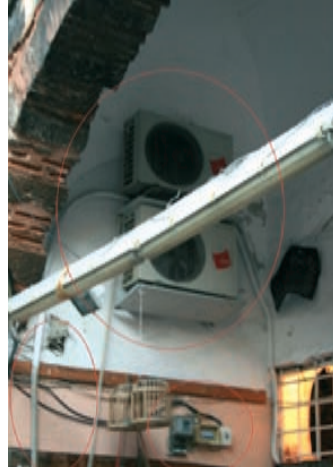
Şekil 46-47. Çorlulu Ali Paşa Camisi avlusu ve giriş kapısında tesisat kabloları ve klima uygulaması (İ.SAĞDIC; 2011)

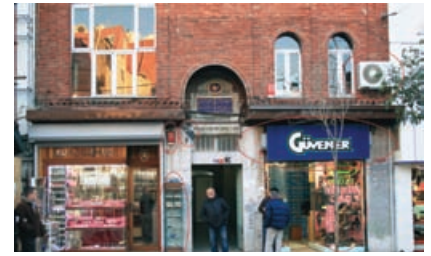
Şekil 52. Atık Ali Külliyesi'ne ait Muvakkithane - Sıbyan Mektebi, tabela, tente, klima, vb. eklentiler (İ.SAĞDIÇ; 2011)

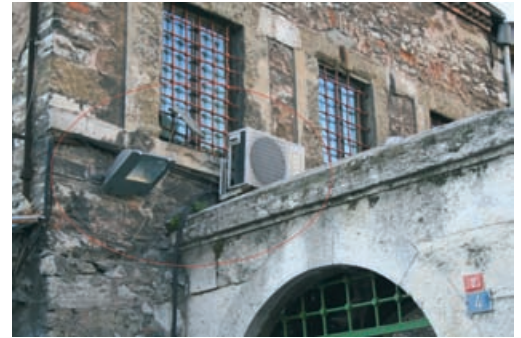
Şekil 55. Atık Ali Paşa Camisi, avlu kapısı ile birleşiminde bulunan tesisata ilişkin eklentiler

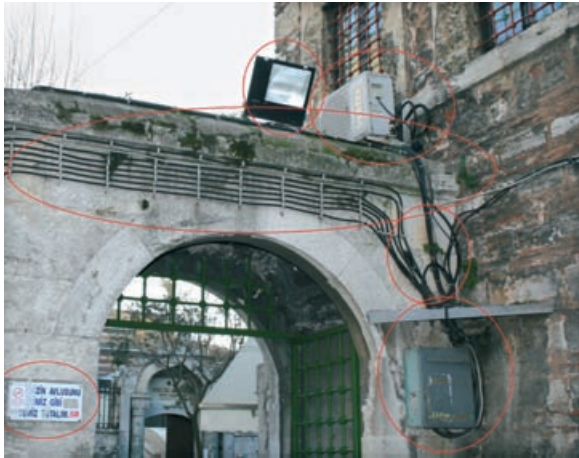
Şekil 56. Atık Ali Külliyesi'ne ait Muvakkithane - Sıbyan Mektebi cephesinde tabela, tente, hatalı uygulanmış yağmur iniş borusu ve klima eklentileri (İ.SAĞDIÇ; 2011)

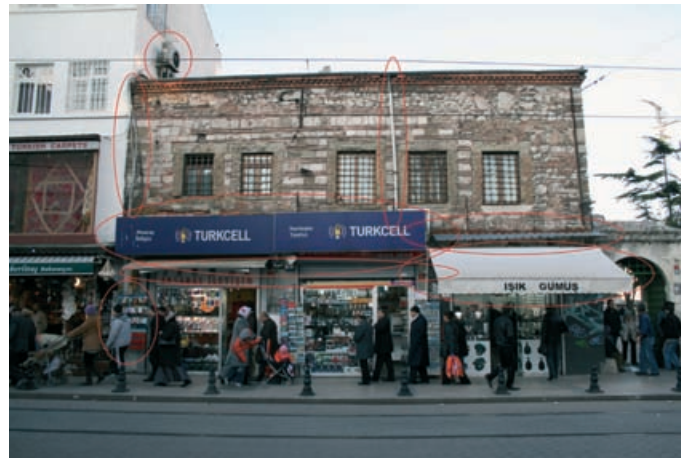
Şekil 57. Çemberlitaş Hamamı'nda anten, klima, tente ve giriş saçağı eklentileri (İ.SAĞDIC; 2011)

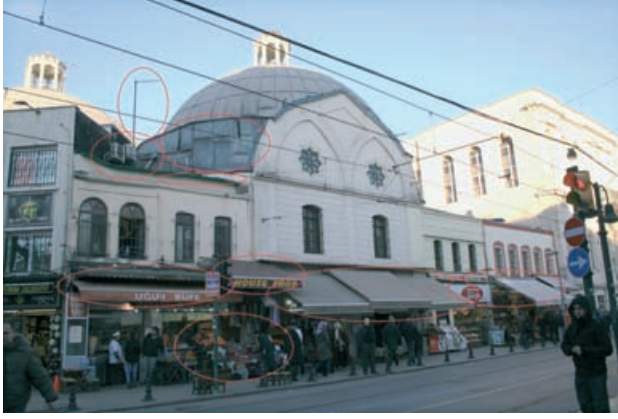
Şekil 58. Çemberlitaş Hamamı'nda anten, klima, tente ve giriş saçağı eklentileri (İ.SAĞDIC; 2011)

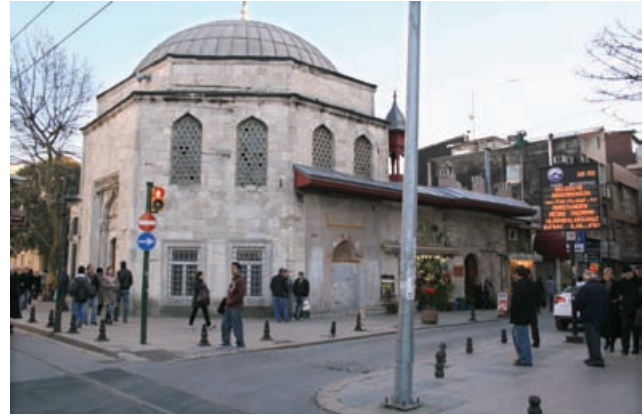
Şekil 61. Köprülü Mehmet Paşa Külliyesine ait dükkanlardaki tabela, klima ve tahliye bacası eklentileri (İ.SAĞDIC; 2011)

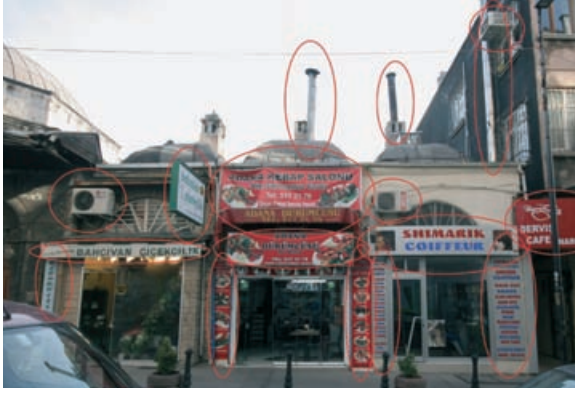
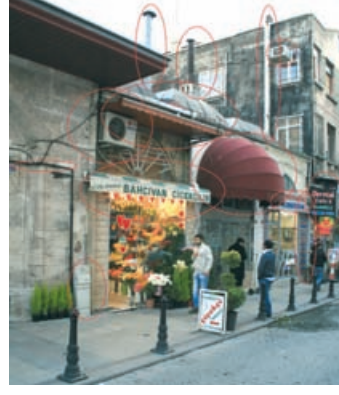
Şekil 62-63. Köprülü Mehmet Paşa Külliyesi dükkanlardaki tabela, klima ve tahliye bacası eklentileri (İ.SAĞDIC; 2011)

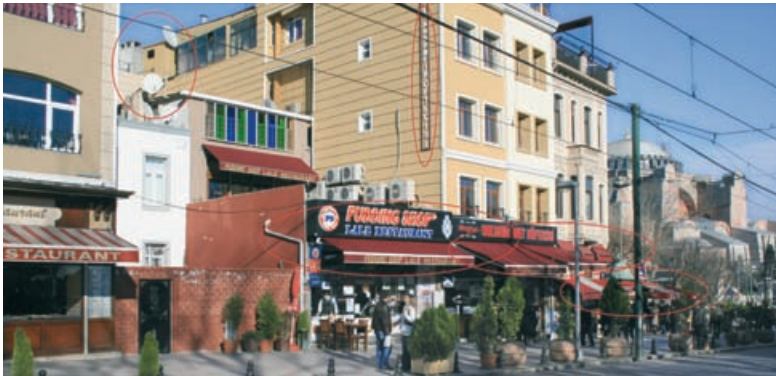
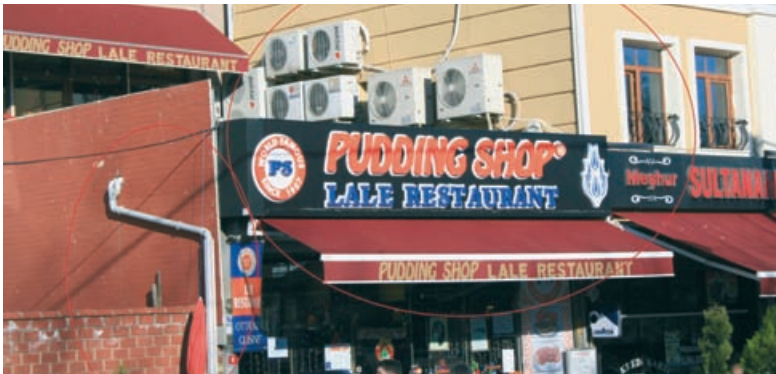
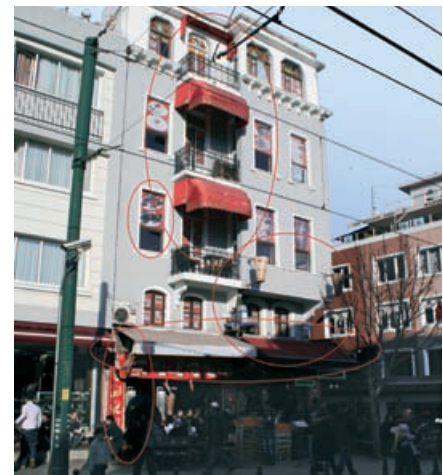
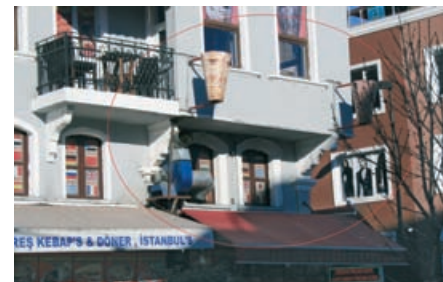
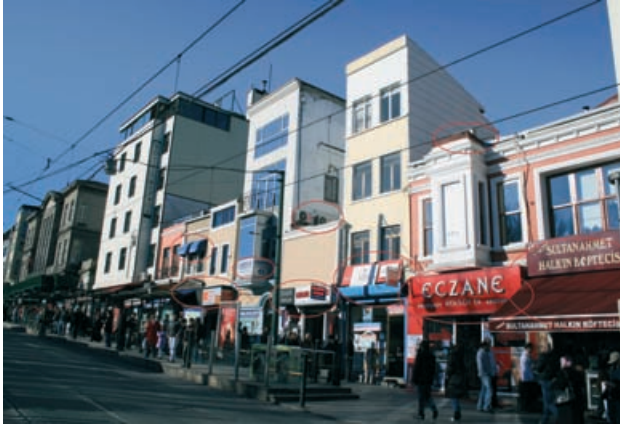
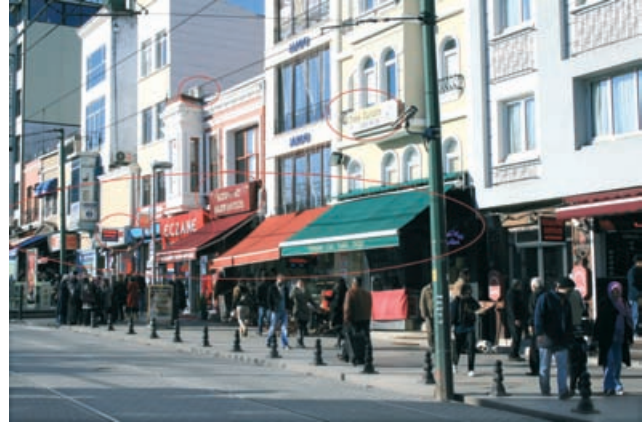
pılar genel olarak değerlendirilmiş olup; bunların genelinin ticari olarak kullanılan, sürekli el değiştiren ve değişik zamanlarda farklı ticari fonksiyonlar için özensiz ve bilinçsiz şekilde onarımlara maruz kalan yapıların özgün yapısal özelliklerini zamanla kaybetmiş olduğu, cephesindeki tabela, klima, tente, tahliye bacası, ışıklandırma, yönlendirici levhalar, vb. yapının kimliğine aykırı uygulamaların yapıldığı tespit edilmiştir (Şekil 64-75).

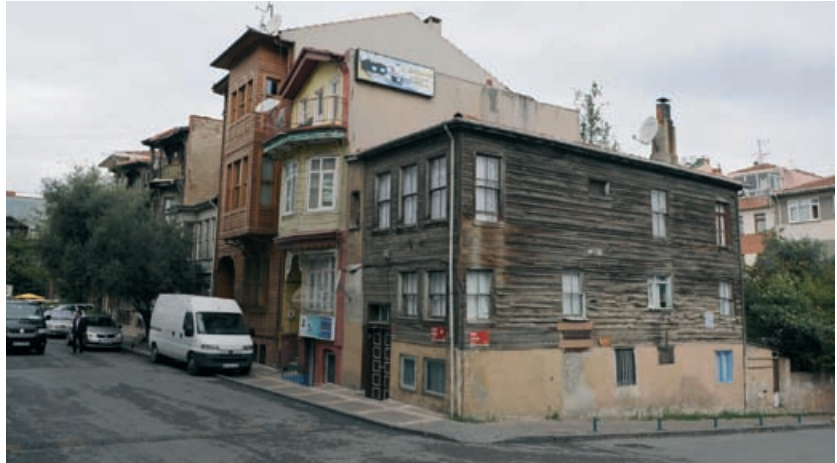
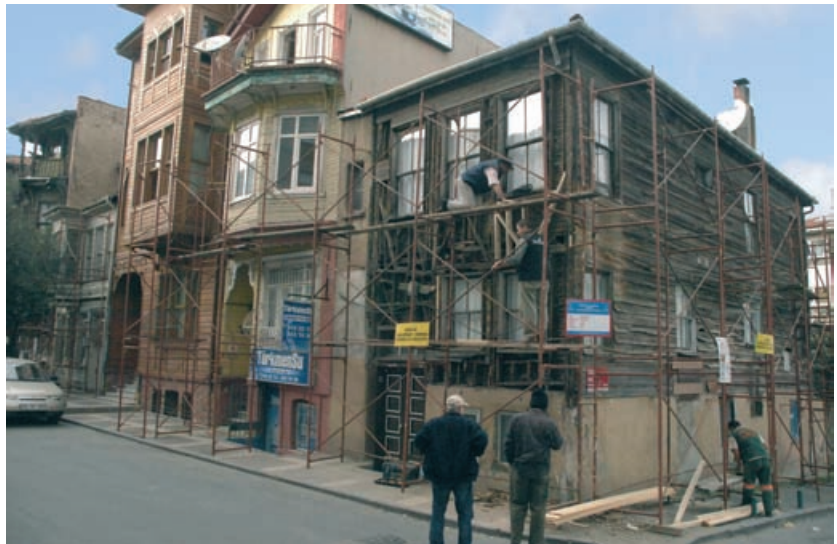
Ahşap yapılarda onarım başlangıcı-Cemil Meriç Sokak
