ISSN 1309-7016

NOTES ON PLANNING AND CONSTRUCTION TECHNIQUES OF BYZANTINE CISTERNS AT HISTORICAL PENINSULA OF ISTANBUL

Planlama İlkeleri ve Yapım Teknikleri Açısından Tarihi Yarımada'daki Bizans Dönemi Sarnıçları

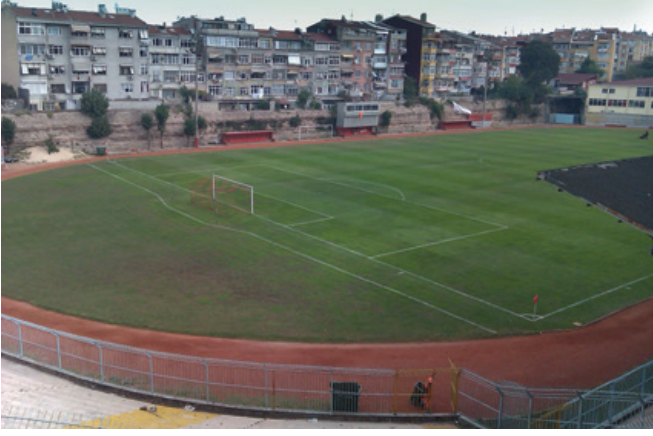
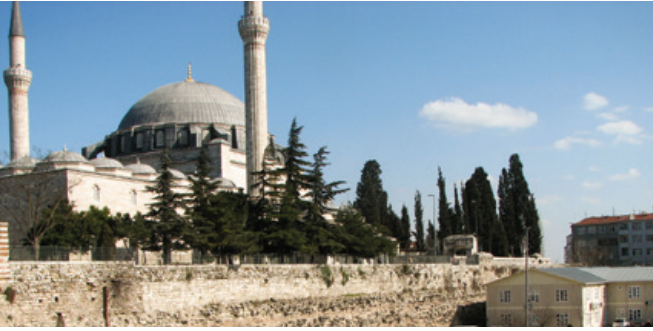
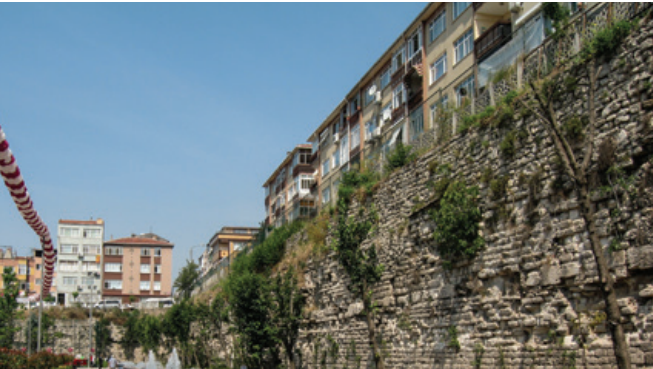
Şekil 1. Yukarıdan aşağıya Aetius, Aspar ve Mokios (Altımermer) Sarnıçlarının görünümü.

düşünülmektedir. Mokios Sarnıcı ise kentin yedinci tepesinin en yüksek noktasında bulunmaktadır ve bu sarnıcın su temini daha şüphelidir (Crow-Bardill-Bayliss, 2008; Crow, 2012), (Şekil 1).

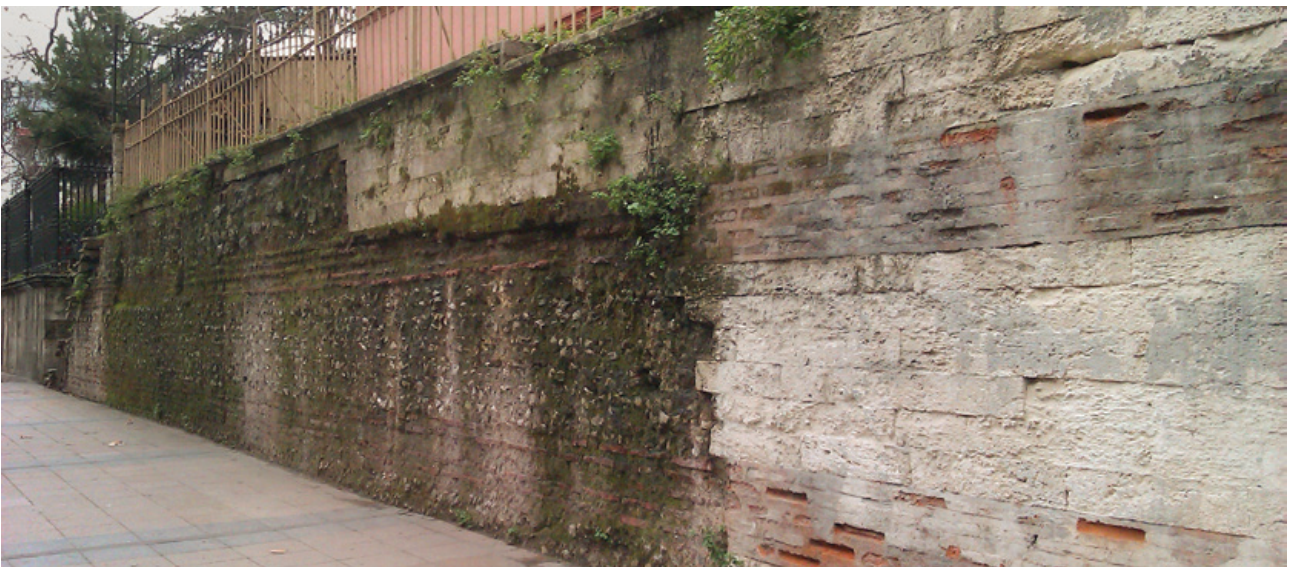
Şekil 2. Çağaloğlu Sarnıcı'nın doğu duvarına ait kalıntı.

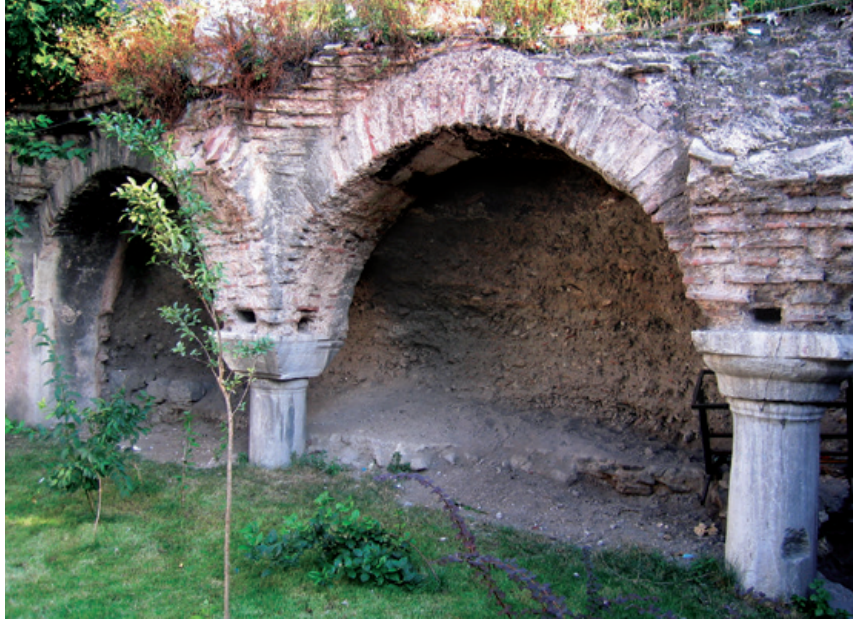
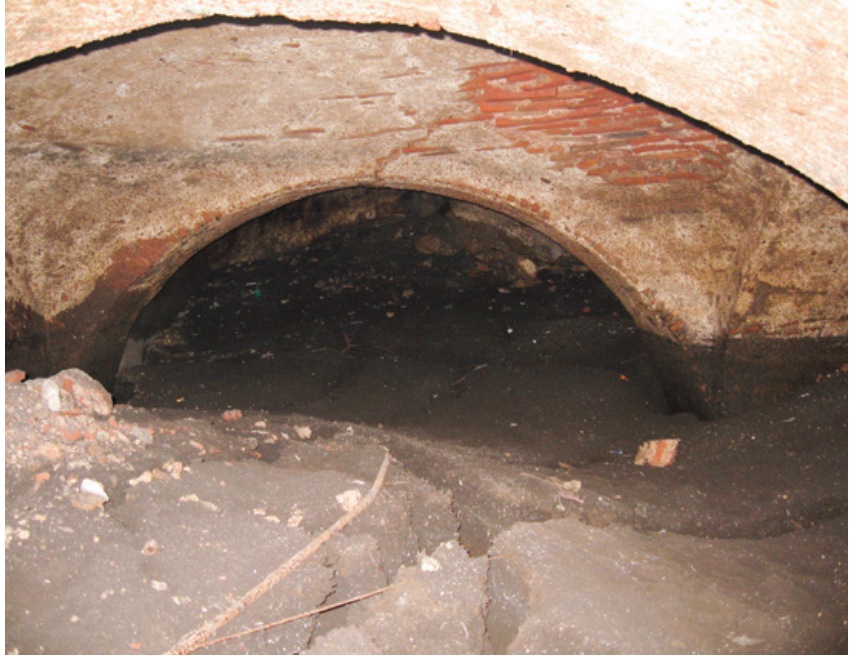
Şekil 3. Beyazıt I no.lu Sarnıç ile Vefa Meydanı Sarnıcı içerisindeki dolgu seviyelerinin görünümü.

ise de, günümüzde sarnıçların pek çoğunun içerisinde su bulunmamaktadır. Ayrıca pek çok örnekte geçen yüzyıllar içerisinde önemli ölçüde tortu ve moloz birikimi oluşmuştur (Şekil 3). Bu durum, 1893 yılında Strzygowski ve Forchheimer'in çalışmasındaki kesit çizimlerinin pek çoğunda da görülmektedir (Forchheimer-Strzygowski, 1893). Sonuç olarak, günümüzde pek çok sarnıcın ya kapasitesi azalmış ya da içlerine girilebilmesi dahi güçleşmiştir.

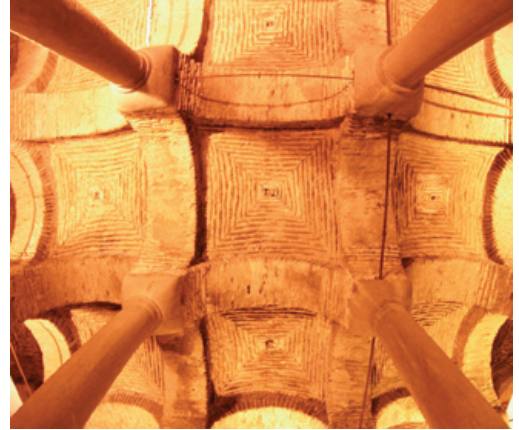
Şekil 4. Eski Güllhane Hastanesi Altındaki Sarnıç'ın plan ve kesit çizimi (Wulzinger, 1913) ile Binbirdirek (Philoksenos?) Sarnıcı örtü sistemi.

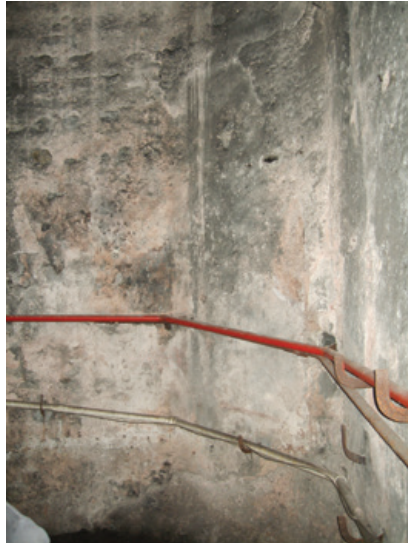
Şekil 5. İstanbul Lisesi Altındaki Sarnıç ve Besler Han Sarnıcı'nda köşe pahlama uygulamaları (Koruma Kurulu Arşivi).

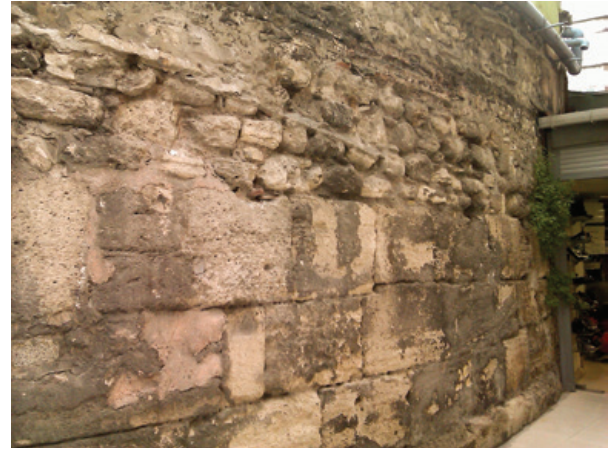
Sekil 6. Myrelaion Sarnıcı planı (Naumann, 1966) ve *rotunda*'nın dıştan görünümü.

dan önemli bir örnektir. Sarnıca dönüştürülmüş olan bu yapı, Geç Roma Dönemi'nde inşa edilmiştir; ancak yapılış amacı bilinmeyen, muhtemelen kubbeyle örtülmüş bir *rotunda*'ydı. Onuncu yüzyılda imparator I. Romanos Lekapenos burada bir saray ve Myrelaion Manastırı'nı inşa ettirdiğinde, yapının içerisine yetmiş devşirme sütun yerleştirilerek üzeri çapraz tonozlarla kapatılmış; doğu tarafında ise, sarayın altına gelen kısım saray yapısının ağırlığını karşılamak üzere yelken tonozlarla örtülmüş, duvarları su geçirmez sıva ile kaplanarak sarnıç haline getirilmiştir. Sarnıçın üstü ise düz bir platforma dönüştürülmüştür (Naumann, 1966; Striker, 1982). Sarnıçta gerçekleştirilen kazı çalışmaları sırasında, merkezi planlı yapının üzerine inşa edilmiş olan saraya ait duvar kalıntılarının yapının planı çıkarılabildiği (Şekil 6).

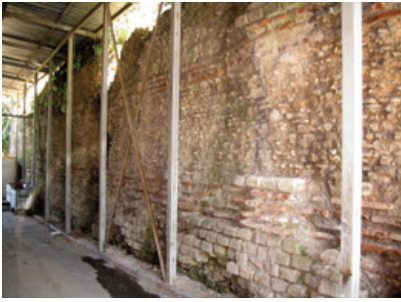
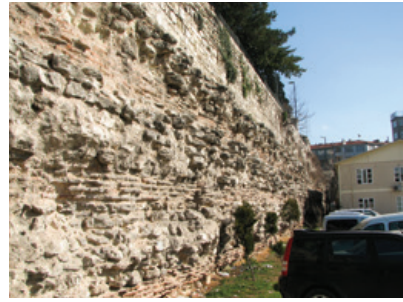
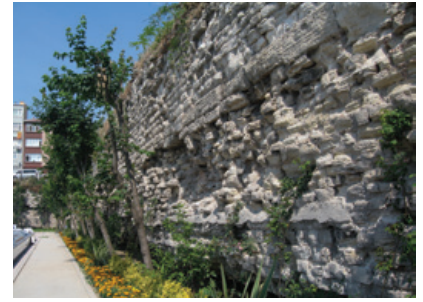
Şekil 8. Açık sarnıçlardan Aetius, Aspar ve Mokios (Altmermer) Sarnıçlarında duvar örgü sistemleri.

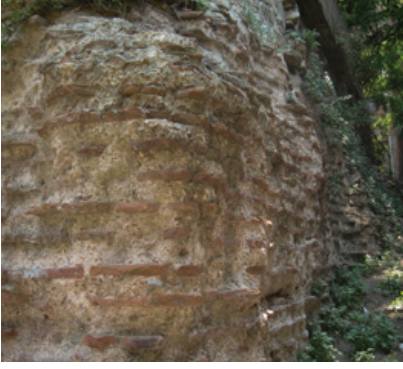
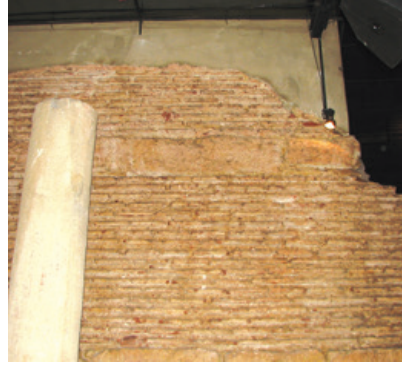
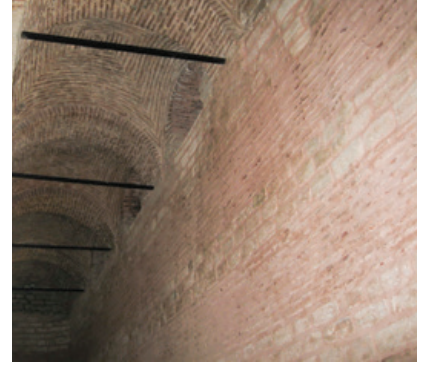
Şekil 9. İbadethane Sokağı I no.lu Sarnıç, Antik Otel Sarnıcı ve Sultan Sarnıcı'nda duvar örgü sistemi detay görüntüleri.

Tarihi Yarımada'daki Bizans Dönemi kapalı sarnıçlarının 99 tanesinde tuğla ve horasan harç işçiliği gözlemlenmiş; sarnıçların 54'ünde ise kesme taş veya moloz taş örgü arası tuğla kuşaklardan oluşan almaşık teknik uygulandığı tespit edilmiştir. Derzler genellikle tek tuğla kalınlığındadır (Şekil 9). Ancak, Orta Bizans Dönemi'ne tarihlenen sarnıçlarda da gizli tuğla tekniğine rastlanılabilmektedir.

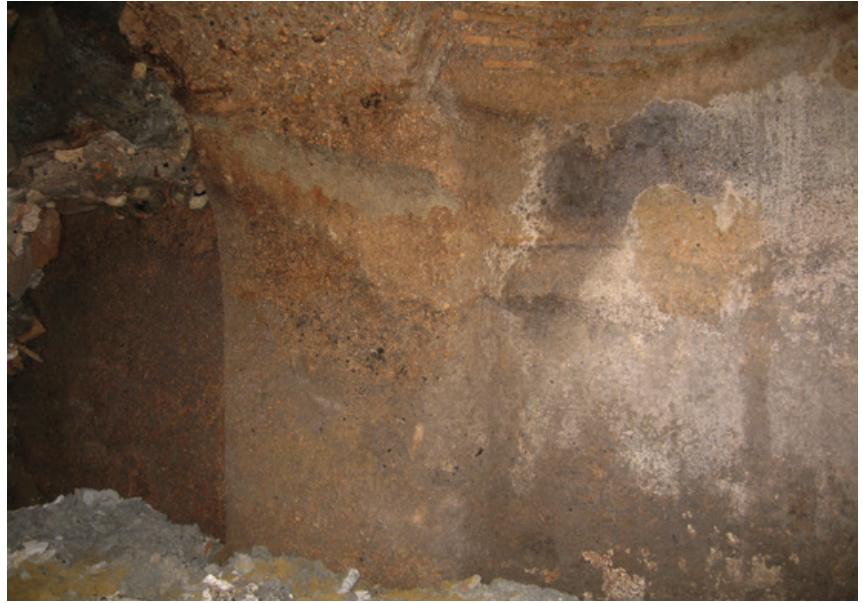
Şekil 10. Vidinli Tefrik Paşa Caddesi Sarnıcı duvarındaki hidrolik siva kalıntısı.

sağlanması amacıyla; iç duvarlar, sütun başlıkları ya da havalandırma pencerelerinin hizasına kadar eski tuğlaların yakılarak öğütülmesi ve buna kum, kireç ve öküz veya mandadan elde edilen kılın eklenmesiyle oluşturulan kalın bir su geçirmez siva tabakası (hidrolik siva) ile kaplanmaktaydı (Tezcan, 1989). Sivama esnasında duvar ve zemin köşeleri yuvarlatılarak suyun yapacağı basınca karşı yapıya ek direnç kazandırılmaktaydı. Çoğu sarnıçta havalandırma pencerelerinin hizasıyla uyumlu olan bu hidrolik siva seviyeleri, sarnıçın maksimum su tutma seviyesine işaret etmektedir. Ancak, desteksiz tipteki sarnıçlarla havalandırma pencereleri bulunmayan bir dizi destekli tip sarnıçta, istisnai olarak tonozlar dâhil olmak üzere tüm iç mekânın su geçirmez siva ile kaplandığı tespit edilmiştir (Şekil 10).

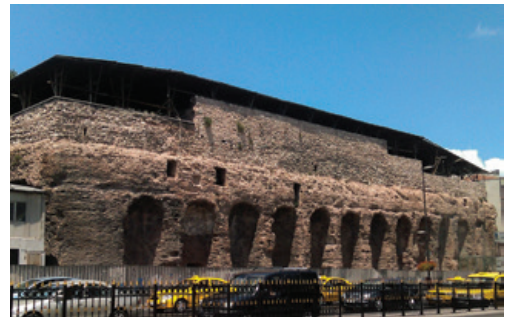
Şekil 11. Sofular Caddesi'ndeki Sarnıç (Müller-Wiener, 1977) ve Zeyrek (Pantokrator) Sarnıcı'ndaki payandalar.

İstanbul'daki sarnıçlar olabildiğince yüksek kapasitede su depolayabilecek bir şekilde tasarlanmıştır. Bunlar çoğunlukla toprak altında bulunan yapılar olduğundan, yapıyı dıştan kuşatan toprak sarnıçta depolanan suyun yapacağı basınca karşı bir direnç meydana getirmektedir. Bu bakımdan duvarlar, yüzeyde olanlar dışında genellikle payanda ile güçlendirilmemekte, yalnızca kesitleri kalınlaştırılmaktaydı. Eğimli arazide inşa edilen ve teras meydana getiren örneklerde rastlanıldığı üzere, kısmen toprak üzerinde bulunan sarnıç duvarları dıştan payandalarla desteklenmiştir. Örneğin, Sofular Caddesi'ndeki Sarnıç'ta benzer bir uygulama görülmektedir. Orta

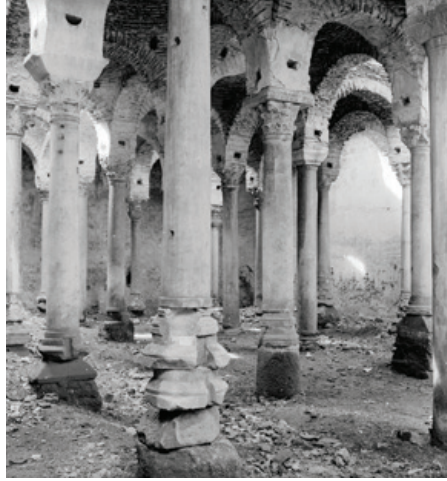
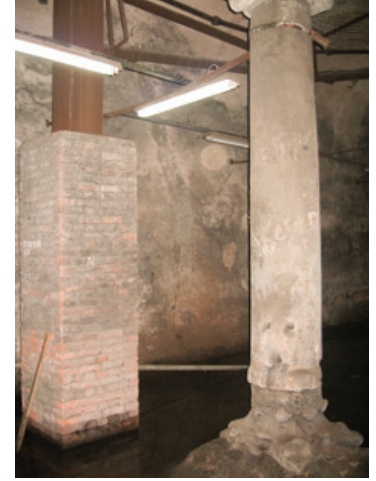
Şekil 12. İpek Bodrumu (Artamonoff, 1936) ve İstanbul Lisesi Altındaki Sarnıç'ta kaide olarak sütun başlığı kullanımı.

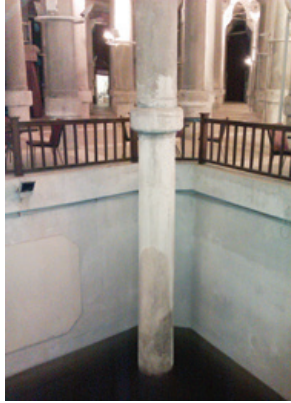
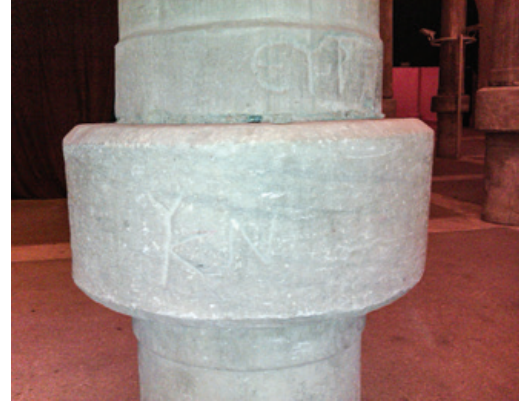
Şekil 13. Binbirdirek (Philoksenos?) Sarnıcı'nda iki parçalı sütun uygulaması.

ma gidilmiştir (Müller-Wiener, 1977; Bardill, 1997). Bu sarnıç, 64x56m ölçülerindedir; yapıda, aralarına dış taşkın birer mermer bilezik, birleşim noktalarına ise kurşun tabakaları yerleştirilmiş, 14-15m yüksekliğinde üst üste iki sütun gövdesinden oluşan 224 taşıyıcı bulunmaktadır. Bu sayede Binbirdirek Sarnıcı, Yerebatan Sarnıcı'nın kapasitesinin yarısına denk gelen, yaklaşık 40000m³lük suyu depolayabilmekteydi (Şekil 13).

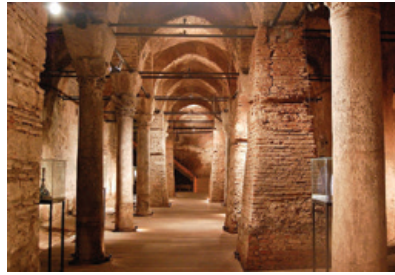
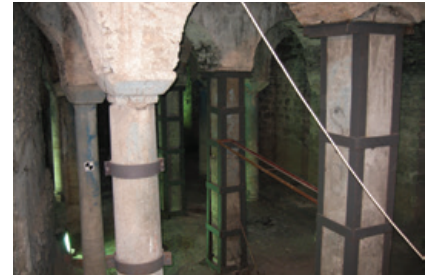
Şekil 14. Nakilbent Sokağı Sarnıcı ve Vefa Kilise Camii'nin Batısındaki Sarnıç'ta taşıyıcılar.

rastlanılmaktadır. Payeler, yapının özgün öğeleri olabildiği gibi Osmanlı Dönemi onarımlarına da işaret edebilir. Nakilbent Sokağı Sarnıcı'nda bulunan sütunların yedi tanesi, Osmanlı döneminde değişik boyutlarda kare şekilli tuğlalar ve kesme taştan kılıf içerisine alınarak desteklenmiştir. Vefa Kilise Camii'nin Batısındaki Sarnıç'ta görülen dört adet kare kesitli yekpare taş payenin de Osmanlı Dönemi onarımlarına işaret ettiği düşünülmektedir (Şekil 14).

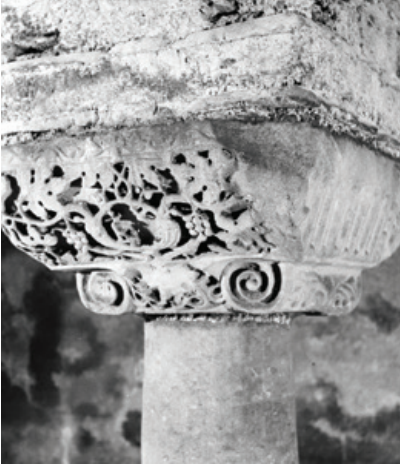
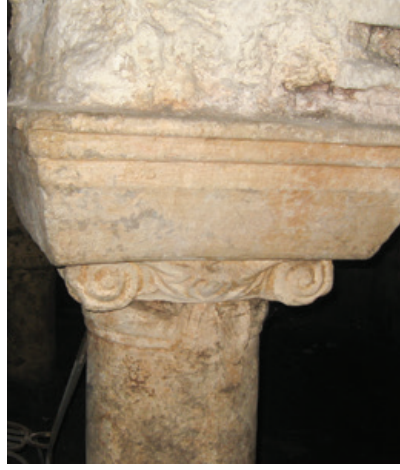
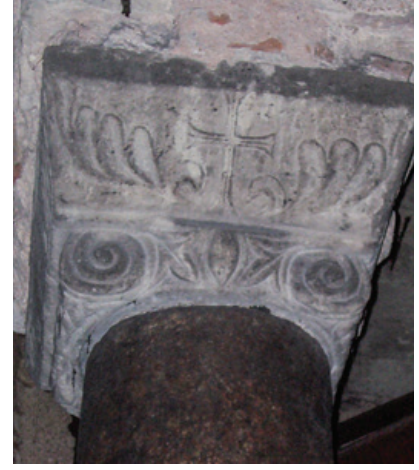
Şekil 15. Bible House Sarnıcı (Artamonoff, 1938), Seyh Murat Mescidi Yakınındaki Sarnıç ve İstanbul Lisesi Altındaki Sarnıç'tan İyonik *impost* sütun başlıklarına örnekler.

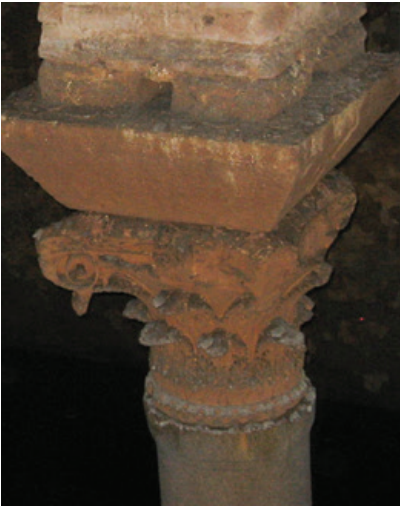
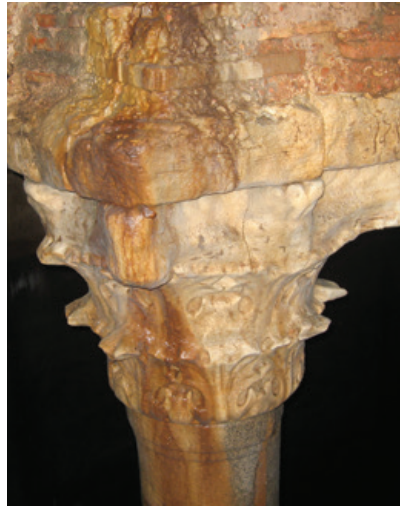
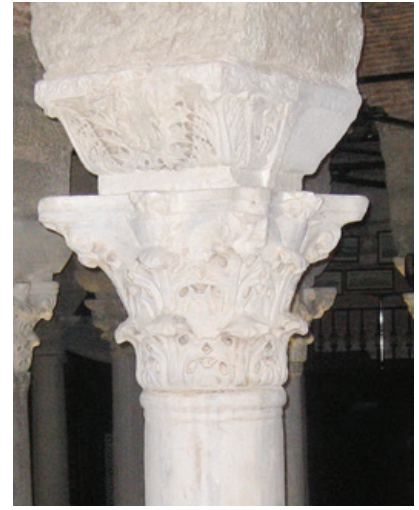
Şekil 16. Ahmediye Camii Altındaki Sarnıç, Sarnıçlı Han Sarnıcı ve Sultan Sarnıç'tan Korint sütun başlıklarına örnekler.

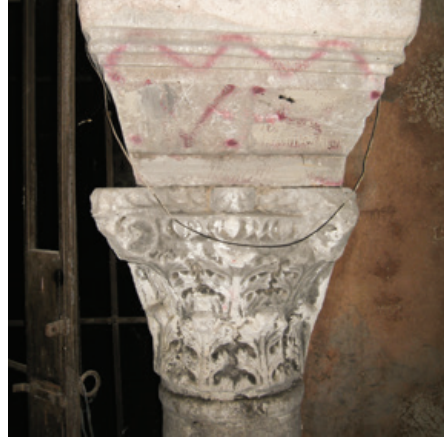
Şekil 17. İbadethane Sokağı I no.lu Sarnıç ve Seyh Murat Mescidi Yakınındaki Sarnıç'tan (Forchheimer-Strzygowski, 1893) *kompozit* tipte sütun başlıklarına örnekler.

Klâsik sütun başlıkları kategorisindeki bir diğer başlık tipi olan *kompozit* başlıklar ise, yalnızca iki örnekte karşımıza çıkmaktadır. Matkap işçiliği sergileyen iki sıra *akantus* dizisi ile *volüt*'ler arasında *palmet* ya da İyon *kymationu* (yumurta-ok dizisi) silmeli bu başlıklar, İbadethane Sokağı I no.lu Sarnıç ile Şeyh Murat Mescidi Yakınındaki Sarnıç'ta görülmektedir (Şekil 17).

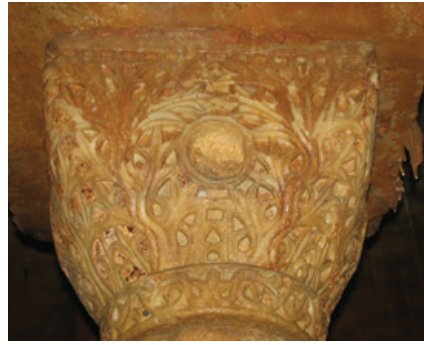
Şekil 18. Yavuz Sultan Selim Camii Avlu Yanındaki I no.lu Sarnıç'ta, VI. yüzyıl ajur tekniğinin kopyası niteliğindeki sepet formulu sütun başlığı (Sav, 2010).

formundaki başlıklara ait bir örneğe İbadethane Sokağı I no.lu Sarnıç'ta rastlanmıştır. Bu tip başlığın daha geç döneme ait bir kopyası ise, Yavuz Sultan Selim Camii Avlusundaki I no.lu Sarnıç'ta karşımıza çıkmaktadır (Şekil 18).

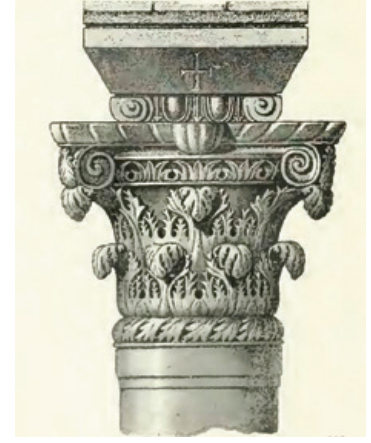
Şekil 19. Seferikoz Sarnıç'ından panel başlık örneği.

Bir diğer dikkat çekici başlık tipi ise panel başlıklardır. Dördüncü yüzyıla ait yeni bir başlık tipi olan panel başlıklarda çerçeve ile *trapezoidal* panel içerisinde asma yaprağı, haç ya da madalyon motifi görülmektedir. Bu tipteki başlıklar, Seferikoz Sarnıç ve Şeyh Murat Mescidi Yakınındaki Sarnıç'ta görülebilmektedir (Şekil 19).

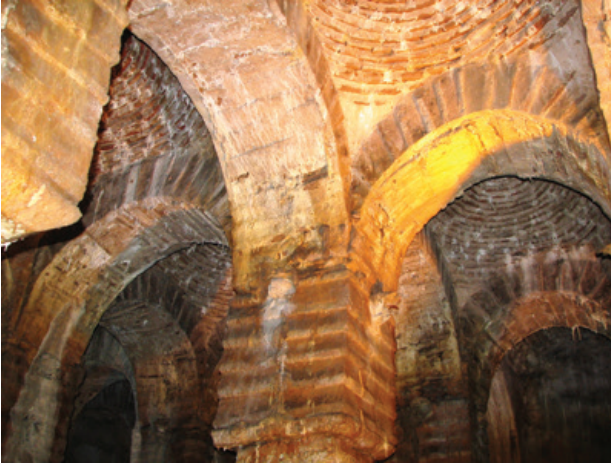
Şekil 20. Yavuz Sultan Selim Camii Avlu Yanındaki I no.lu Sarnıç (Sav, 2010) ve Vidinli Tefik Paşa Caddesi Sarnıcı'nda kemer uygulamaları.

Sarnıçlarda, kemerler geleneksel olarak tek tuğla kalınlığında uygulanmış; derzler de bu kalınlığına yakın bir boyutta yapılmıştır. Orta Bizans Dönemi için karakteristik bir duvar örgü biçimi olan gizli tuğla tekniğini sergileyen örneklerde ise, tuğla sıralarının arasındaki derzler, alışılmadık kalınlıklarda olabilmektedir. Bu teknikte inşa edilmiş kemerlerde; her iki tuğla sırasının arasına, yüzeyden biraz içeri çekilmiş bir üçüncü tuğla sırası yerleştirilmiş; gömülü olan bu sıra ön yüzü harçla kapatılmak suretiyle gizlenmiştir (Şekil 20).

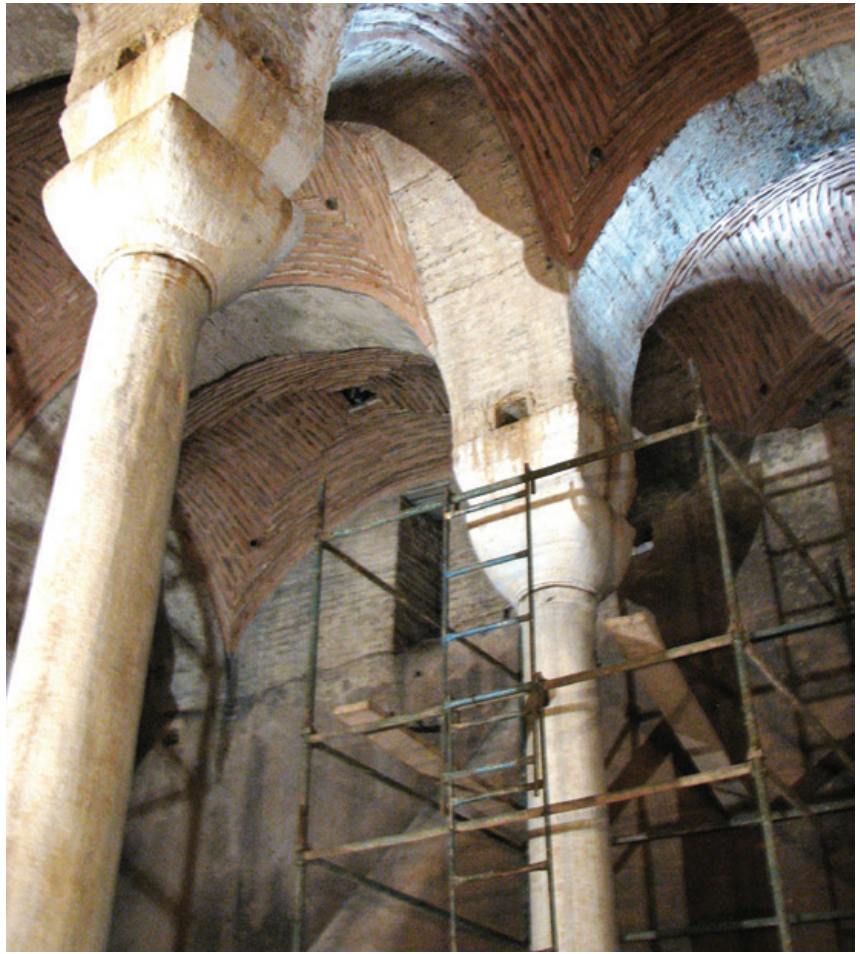
Şekil 21. Zeyrek (Pantokrator) Sarnıcı'nda kemer üzengi hizasında gergi kirişi yuvaları.

Sütunları birbirine bağlayan kemerlerin üzengi hizalarında görülen gergi kirişi yuvalarının ise, olası bir depremde yapının üniform olarak hareketini sağlamak üzere yerleştirilen ahşap gergilere ait olduğu düşünülmektedir (Şekil 21).

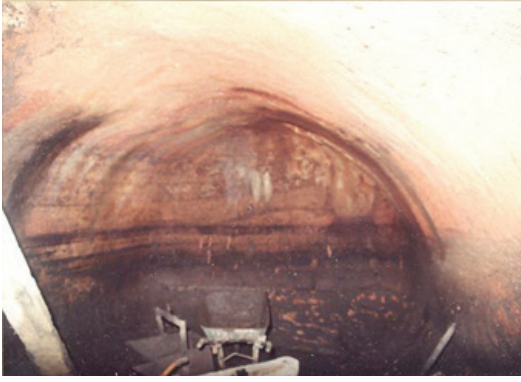
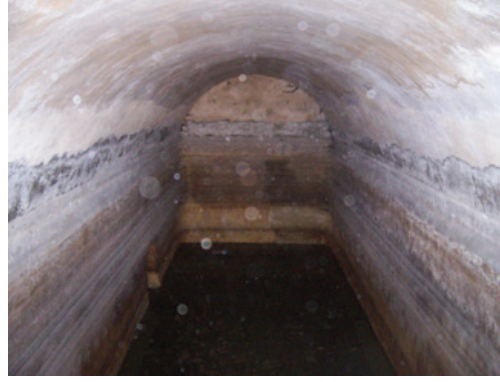
Şekil 22. İmaret Sabunhanesi Sokağı Sarnıcı'nda (Koruma Kurulu Arşivi) ve Kupağası Mahmut Ağa Camii Altındaki Sarnıcı'ta (F. Özgümüş Arşivi) beşik tonozlu örtü sistemi.

meydana gelmektedir. Bir sıra radyal tuğla sırasından oluşan bu beşik tonoz örgülerinde, hâkim malzemenin tuğla olduğu görülmektedir (Şekil 22). Destekli tipteki sarnıçların üst örtüsü ise, ağırlıklı olarak sütunları birbirlerine bağlayan tuğla kemerlerin meydana getirdiği kare bölümlerin üzerine mesnetlenen; çapraz, yelken tonoz ya da yarım küre kesitli

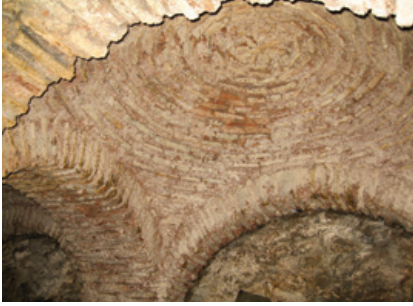
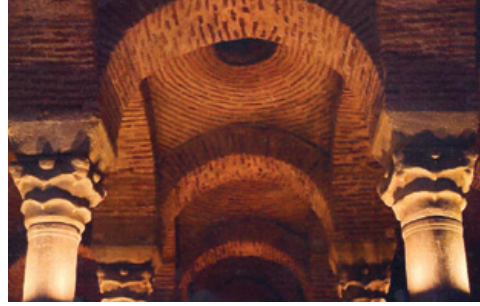
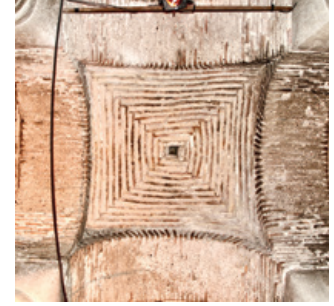
Şekil 23. Seyh Murat Mescidi Yakınındaki Sarnıcı'ta yelken, Gülhane Parkı Sarnıcı'nda kubbe ve Binbirdirek (Philoksenos?) Sarnıcı'nda çapraz tonoz uygulamaları

İstanbul'da destekli tipteki sarnıçların örtü sistemlerinde en fazla karşımıza çıkan uygulamalardan biri de, 21 sarnıçta tespit edilen yelken tonozdur. Kubbeye oranla daha yaygın bir profil ortaya koyan yelken tonoz, dini mimaride pandantifler üzerine oturan kubbe uygulamalarının gelişimini etkilemiştir. Çalışma kapsamında incelenen sarnıçlar, yelken tonozun XII. yüzyıla kadar uzun bir süreç zarfında uygulandığını ortaya koymaktadır (Şekil 23).

sarnıçlar olan Yerebatan ve Binbirdirek Sarnıçlarında uygulanan çapraz tonozlar, kalıp kullanılmadan yapılan meyilli tuğla tekniğindedir. Aynı tonoz sistemi daha sonra Pantokrator Sarnıcı'nda ve kentteki diğer pek çok sarnıçta da uygulanmıştır (Şekil 23).

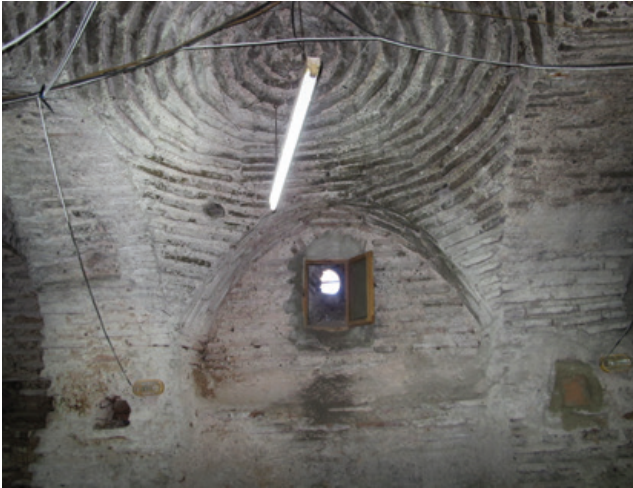
Şekil 24. İbadethane Sokağı II no.lu Sarnıcı'ta havalandırma penceresi

de olsa toprak üzerinde bulunan sarnıçların duvarında, kemerlerin altına gelecek şekilde havalandırma penceresi açılması suretiyle giderilmiştir. Bu pencereler, havalandırma işlevinin yanı sıra, sarnıçtaki fazla suyun tahliyesine de imkân tanımaktadır (Crow-Bardill-Bayliss, 2008), (Şekil 24).

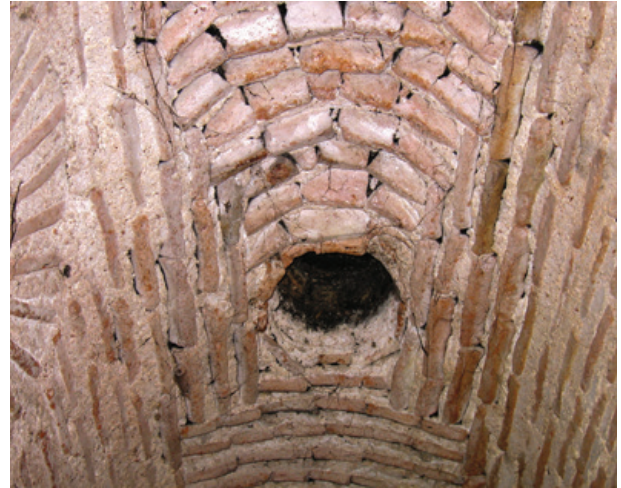
Şekil 25. Hoca Hamza Mescidi Altındaki Sarnıcı'ta su çekme menfezinin görünümü (F. Özgümüş Arşivi)

menfezlerden su çekmenin de yaygın bir uygulama olduğu düşünülmektedir. Petrus Gyllius, Yerebatan Sarnıcı'na açılan pek çok kuyu olduğunu ve sarnıçtan bu kuyular vasıtasıyla su çekildiğini belirtmektedir. Sarnıçın üzerine pek çok ev inşa edildiğini, bu evlerde oturanların her gün kuyulardan su çekip kullanmalarına karşın evlerinin altında bulunan sarnıçtan haberdar olmadıklarını ifade etmektedir (Gyllius, 1997). Antik çağda Delos, Pompeii ve Herculaneum gibi antik kentlerde bulunan erken dönem konut sarnıçlarında da benzer uygulamalar olduğu bilinmektedir (Jansen, 1991). İstanbul'da, bir kısmının Osmanlı döneminde de kullanıldığı anlaşılan sarnıçlarda tonozlar üzerinde tespit edilen menfezlerin birçoğunun sonraki dönemlerde açıldığı düşünülmektedir. Ancak, Kariye Güney Şapeli (Pareklesion) altında bulunan sarnıç gibi bazı örneklerde, menfez özgün bir unsur olarak karşımıza çıkmaktadır (Ousterhout, 1987), (Şekil 25).

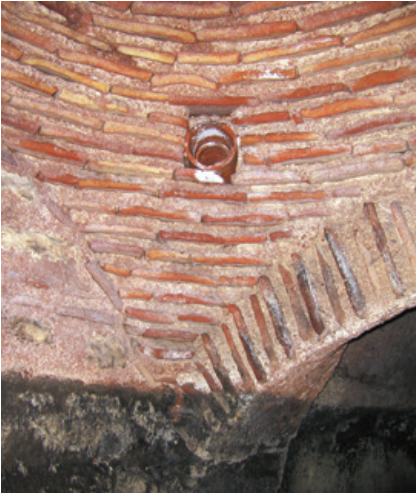
Şekil 26. Bible House Sarnıcı (F. Özgümüş Arşivi) ile Kirazlı Mescit Sarnıcı'na su sağlayan künk kalıntıları.

Kirazlı Mescit Sarnıcı'nın batısındaki *narteks*'in güney duvarındaki pişmiş toprak künkler, bu yapılarla özgü bir detay olarak karşımıza çıkmaktadır (Şekil 26).

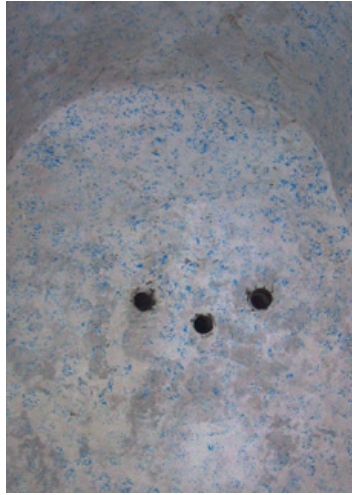
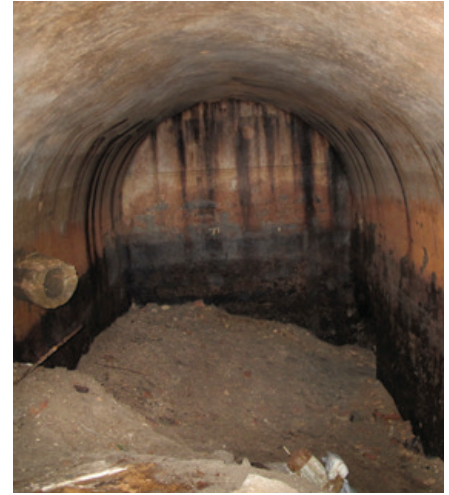
Şekil 27. Eski İmaret Camii Altındaki Sarnıç'ta taş besleme kanalının görünümü

Üzerinde taşıdığı kilisenin planını yansıtan bir alt yapı olan Pantepoptes Kilisesi (Eski İmaret Camii) altında bulunan ve içi tamamen su geçirmez sıva ile kaplı olan sarnıçta, *narteks*'in batı duvarında, tonozun 1.50m altında yer alan, 35x16cm boyutlarındaki iki parçalı taş besleme kanalı, bir diğer dikkat çekici özellik olarak öne çıkmaktadır (Şekil 27).

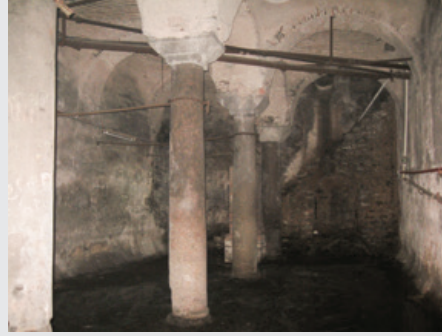
Şekil 28. İstanbul Lisesi Altındaki Sarnıç; plan (Koruma Kurulu Arşivi) ve iç görünüm.

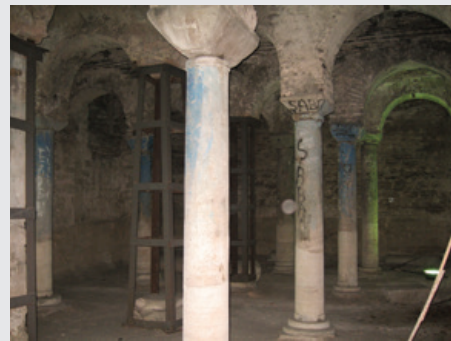
Şekil 29. Vefa Kilise Camii'nin Batısındaki Sarnıç'ın iç görünümü.

Bu sarnıç, İstanbul'un üçüncü tepesi üzerinde bulunan ve olasılıkla XII. yüzyıl başlarında Hagios Theodoros'a adanan bir kilise olan Vefa Kilise Camii'nin batısında yer almaktadır. Kilise müstemilatı ile ilişkili olduğu düşünülen sarnıç dikdörtgen planlı olup 3x7 sütun sayısına sahiptir. Sütun sıraları, İyonik *impost* ve kabartma haç motifli *impost*'ları taşıyan çeşitli ölçülerde devşirme mermer sütunlardan meydana gelmektedir. Sarnıcın üst örtüsünü oluşturan beşik tonozların çeşitli yerlerinde sonradan açılmış su çekme menfezleri mevcuttur. Sarnıcın özgün merdiveni günümü-

ze ulaşmamıştır ancak merdivene geçiş veren taş lentolu kapı, yapının kuzeybatı tarafında görülebilmektedir. Sarnıcın köşeleri pahlı düzenlenmiş olup duvarlar tonoz başlangıç seviyesine kadar su geçirmez sıva ile kaplıdır. Sarnıcın beden duvarının tahribata uğrayan bölümü modern malzeme ile yeniden inşa edilmiştir. Ortadaki sütun sırasından yalnızca kuzey baştaki sütun yerinde durmaktadır. Bunun gerisinde yer alan iki sütun ise yerlerinden sökülümüş, bunların yerine metal destekler yerleştirilmiştir. Diğer dört taşıyıcı ise, metal kelepçeler içerisine alınmış taş payelerden meydana gelmektedir. Sarnıcın işçilik ve malzeme açısından Orta Bizans Dönemi'ne tarihlendirilmesi mümkündür (Şekil 29).

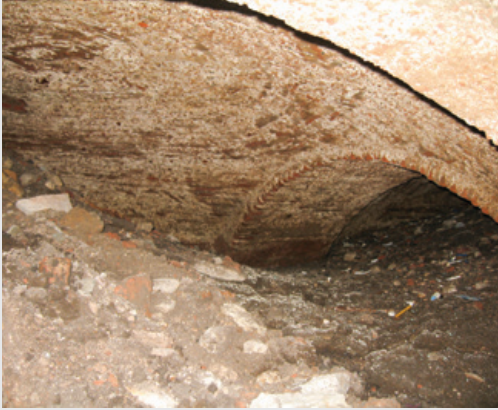
Şekil 30. Vefa Meydanı Sarnıcı'nın iç görünümü.

Kayıtlarda bulunmayan bu sarnıç, 28.12.2011 tarihinde Kâtip Çelebi Caddesi üzerinde İSKİ tarafından yapılan kazı çalışması sırasında ortaya çıkmıştır. Çalışma kapsamında incelenen yapı, yer yer tonoz seviyesine kadar toprakla dolu olduğundan ölçüleri tespit edilememiştir. Sarnıcın en az iki sütun dizisine sahip olduğu düşünülmektedir. Sütun ve başlıkları dolgu toprak içerisinde bulunan yapıda, görülebilen tek sütun granit olup sade *impost* bir başlık taşımaktadır. Sarnıcın yapımında kullanılan tuğlalar 30-35cm genişliğinde, 4cm kalınlığındadır. Derz kalınlığı 6cm'dir. Beden duvarları kalın, su geçirmez sıva ile kaplı olan sarnıcın örtü sistemi yelken tonozdur. Sarnıcın Orta Bizans Dönemi'ne tarihlendirilmesi mümkündür (Şekil 30).

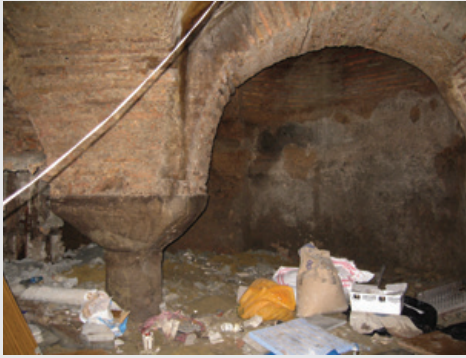
Şekil 32. Vidinli Tefik Paşa Caddesi Sarnıcı; plan (Koruma Kurulu Arşivi) ve sarnıcın görünümü.

Fatih, Balabanaga Mahallesi, Vidinli Tefik Paşa Caddesi üzerinde yer alan Aydın Center İş Merkezi'nin bodrum katında bulunan sarnıç kalıntısıdır. Komşu parsellerde kalan kısımları yapılaşma sebebiyle tahrip edilen sarnıcın yalnızca bir kısmı tespit edilebilmiştir. Dikdörtgen planlı olan sarnıcın yelken tonozlardan oluşan örtü sistemi, aynı tip ve ölçülerde, bezemesiz *trapezoidal* başlıklara sahip mermer sütunlar tarafından taşınmaktadır. Kemerlerin üzengi hizalarında gergi kirişi yuvaları mevcuttur. Sarnıcın günümüze dek ulaşabilen tek köşesi, basınca karşı pahlı olarak düzenlenmiş olup beden duvarları tonoz başlangıç seviyesine kadar su geçirmez sıva ile sıvanmıştır. İki sütun dizisi ile üç sahna ayrıldığı düşünülen sarnıçta 5 sütun *in situ* olarak tespit edilmiştir. Sarnıcın, komşu 4 ve 5 no.lu parsellerle, 19 ve 25 parsellerin altına doğru devam ettiği anlaşılmaktadır. Sarnıcın; 25 no.lu parselin inşası sırasında büyük ölçüde ortadan kaldırıldığı; 19 parselin altında devam eden kısmının ise sağlam durumda, ancak içinin moloz ve toprakla dolu olduğu tespit edilmiştir. Arka parseldeki inşaatın yapımı sırasında sarnıç ikiye bölünerek bütünlüğü ortadan kaldırılmış ve iki ayrı mekân haline dönüşmüştür. Sarnıç, Orta Bizans Dönemi'ne tarihlenmektedir (Şekil 32).

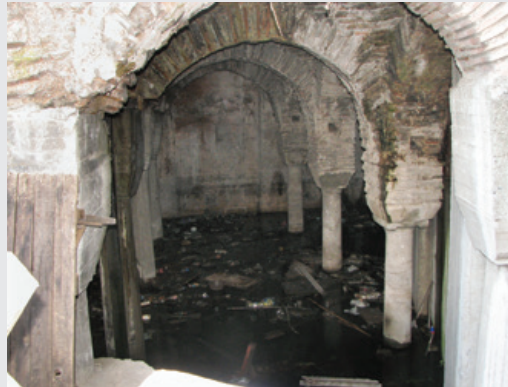
Şekil 33. Kirmasti Sarnıcı; plan (Koruma Kurulu Arşivi) ve sarnıcın günümüze ulaşan tek sütun sırası.

Fatih, Ali Kuşçu Mahallesi'nde, Haliç Caddesi'nin Yeşil Sarıklı Sokak ile kesiştiği noktada, günümüzde mevcut olmayan Kirmasti Mescidi'nin yanında bulunan sarnıç kalıntısıdır. Dört sıra halinde dizilmiş 16 sütuna sahip olduğu düşünülen sarnıcın kuzey kısmı komşu parselde yapılan inşaat temel kazısı esnasında yıkılarak tamamen ortadan kaldırılmış; doğu kısmında bulunan bir sıra sütun dizisi ise, diğer bir temel kazısı sonucunda tahrip olmuştur. Sarnıcın günümüze ulaşmış olan kısmı yaklaşık 20x20m ölçülerinde olup kare planlıdır. Duvar kalınlığı 1.20m'dir. Yaklaşık 10m yüksekliğindeki sarnıç içerisinde yaklaşık 1.70m dolgu bulunmaktadır. Sarnıcın yelken tonozlardan oluşan üst örtüsü

9 mermer sütun tarafından taşınmaktadır. Sütunların, yalnızca kuzey başta yer alan, İyonik *impost* ve *impost* bloklar taşıyan üç tanesi orijinaldir; diğer altısı sarnıç içerisine doğru yapılan inşaat esnasında tahrip edilerek yerlerine beton kolonlar yerleştirilmiştir. Sütunlar arası mesafe 3.90m'dir. Köşeleri pahlı düzenlenmiş olan sarnıçın içi, sütun başlıkları hizasına kadar su geçirmez sıva ile kaplıdır. Tonozlardan biri üzerinde su alma menfezi mevcuttur. Sarnıçın Erken Bizans Dönemi sonlarına tarihlendirilmesi mümkündür (Şekil 33).

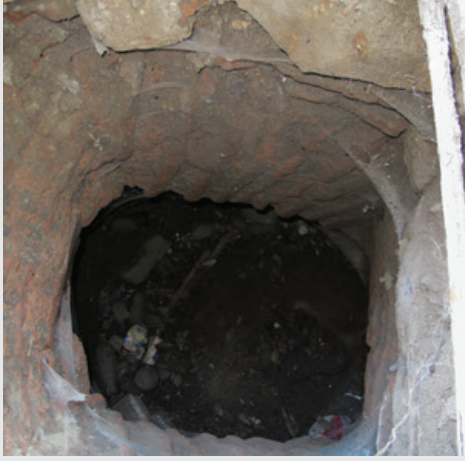
Şekil 34. Fethiye Caddesi Sarnıcı; sarnıca açılan menfezin görünümü.

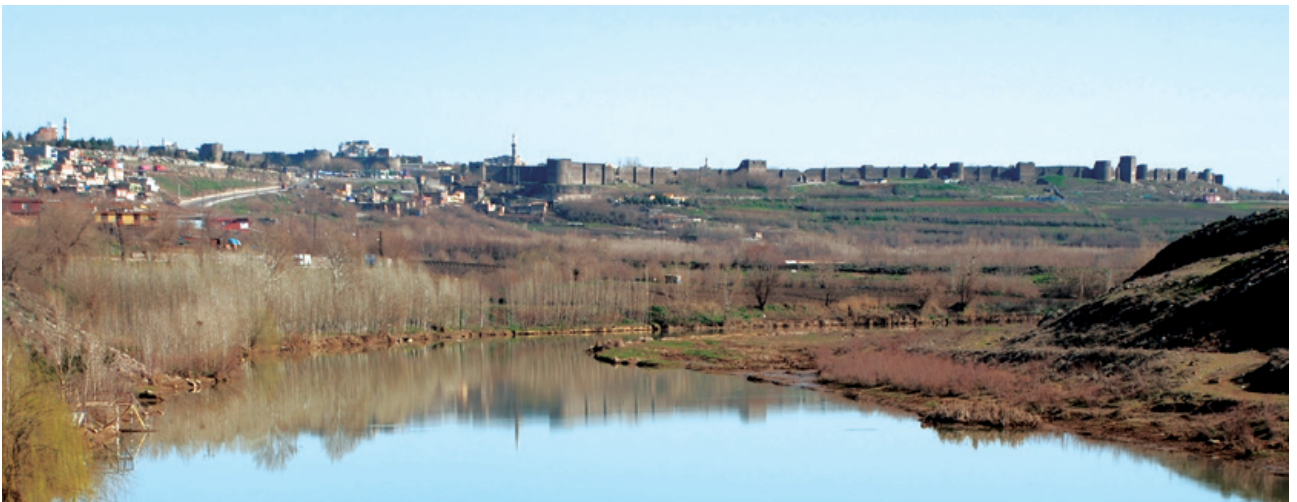
Şekil 3. Surların güney görünüşü.

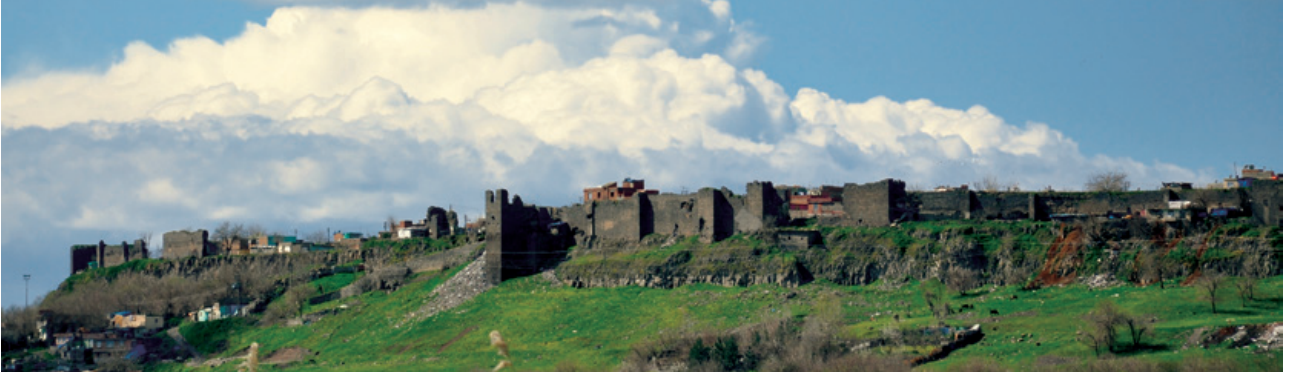
Şekil 4. Surların doğu görünüşü

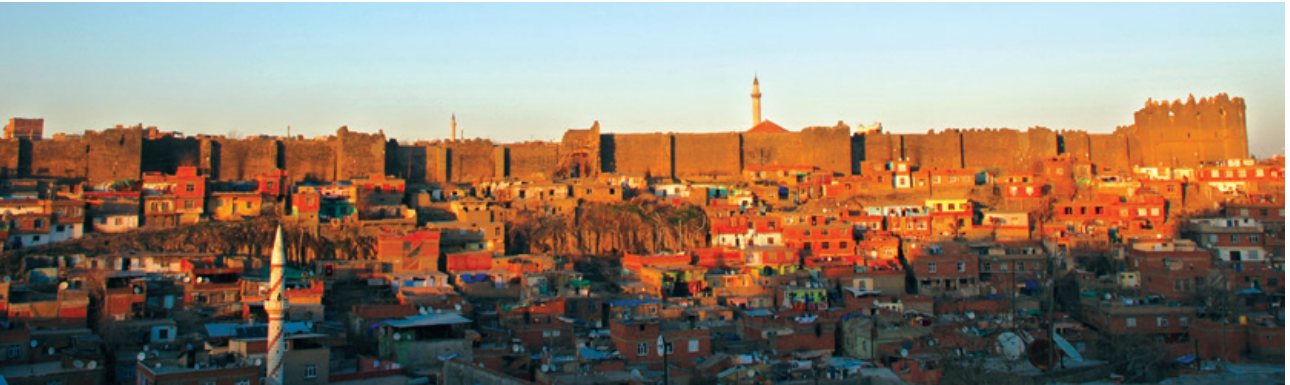
Şekil 5. Surların güneybatı görünüşü.

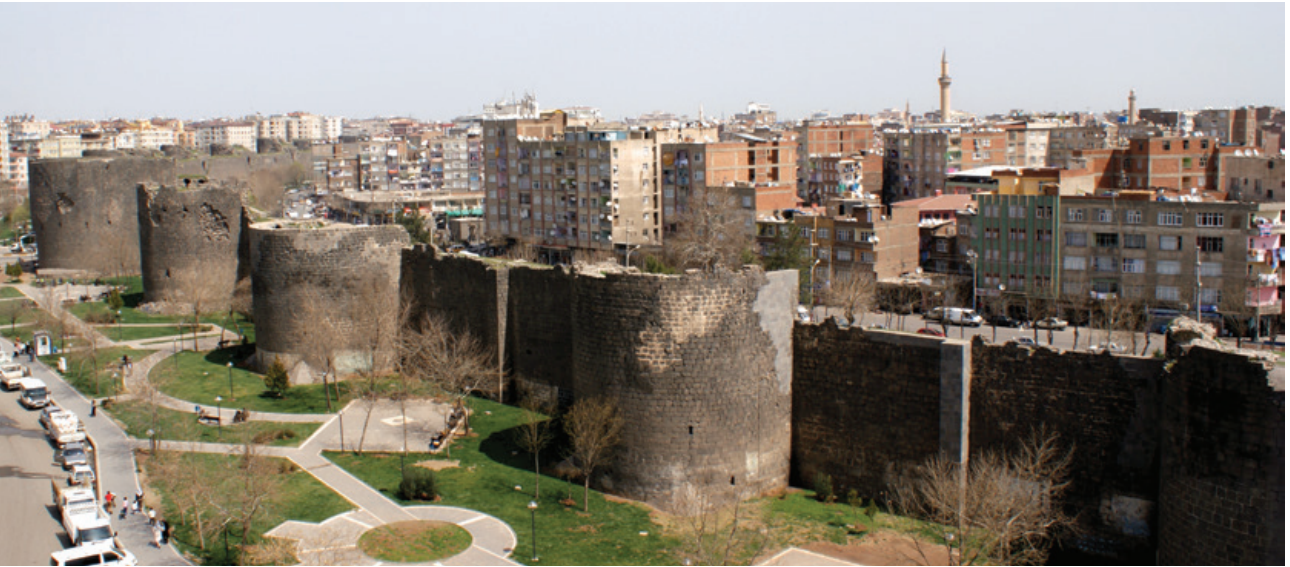
Şekil 6. Surların batı görünüşü.

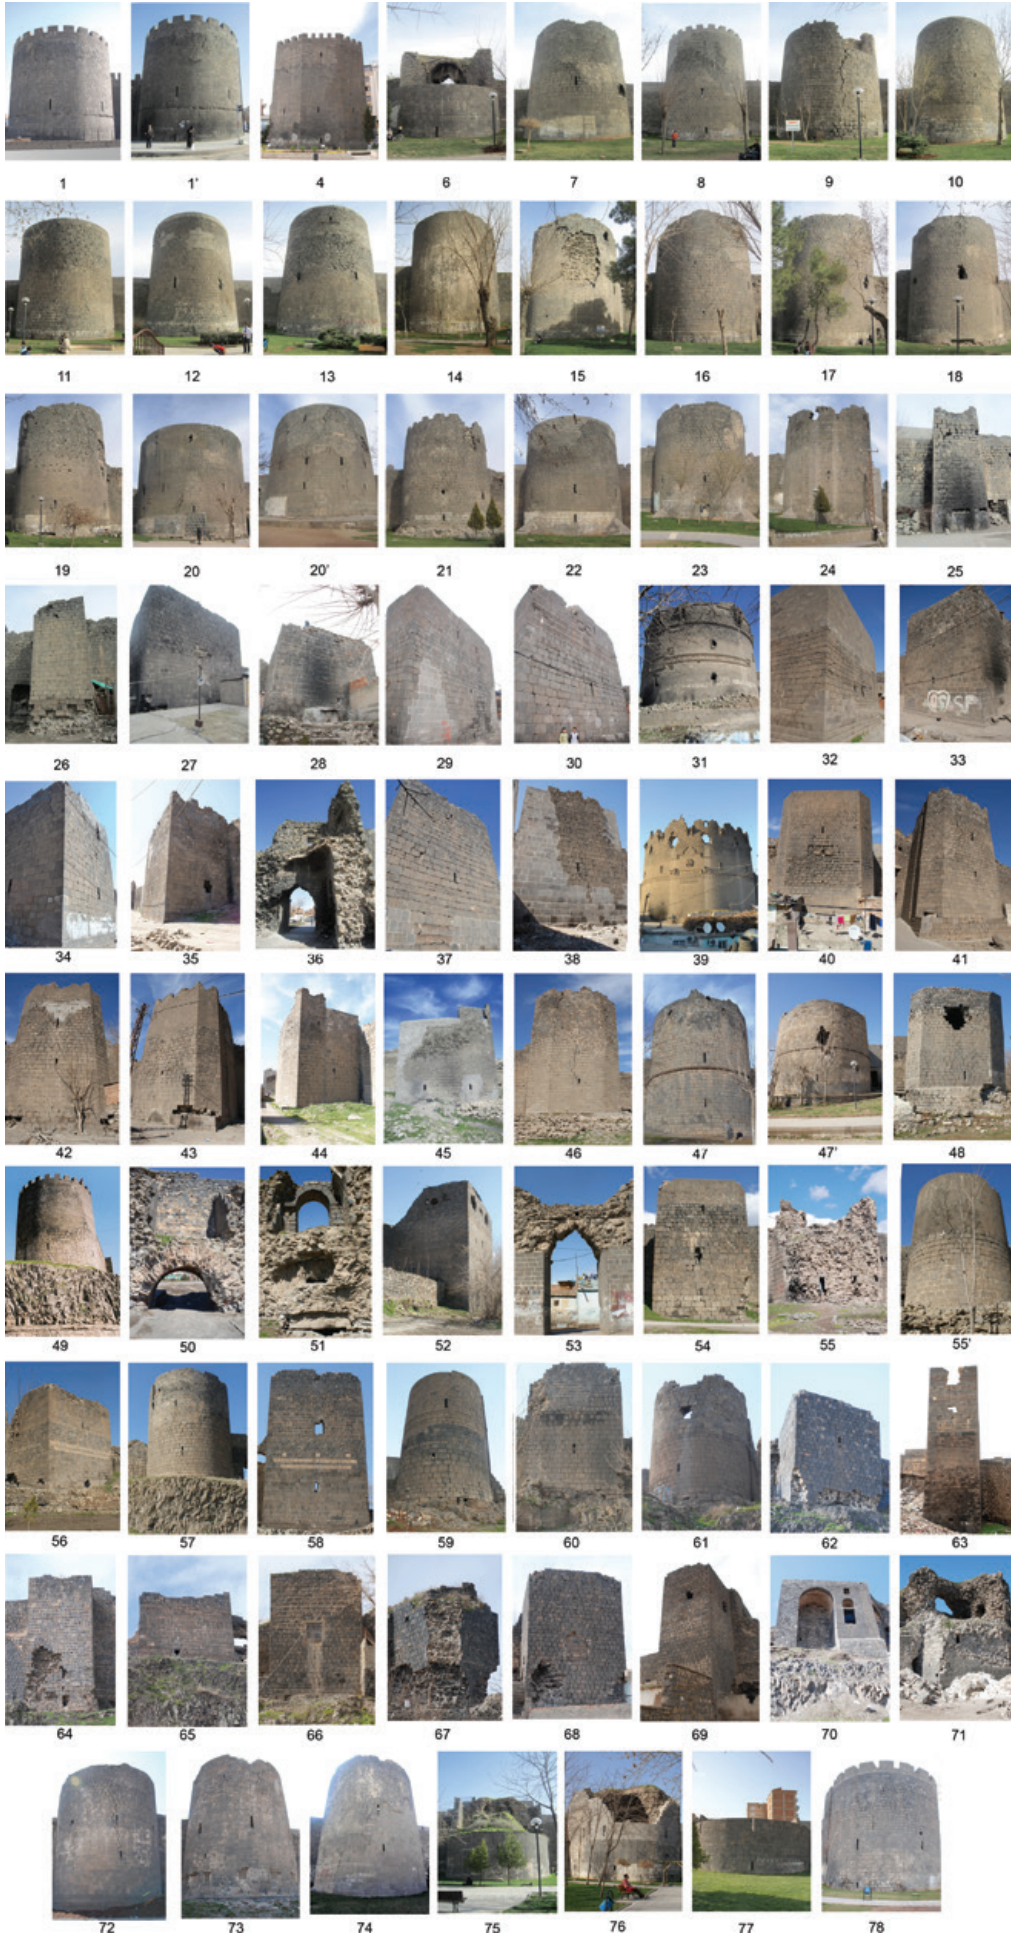
Şekil 7.
Dış Kale
burçlarının
(1-78 no.lu
burçlar) sur
dışından
görünüşleri.

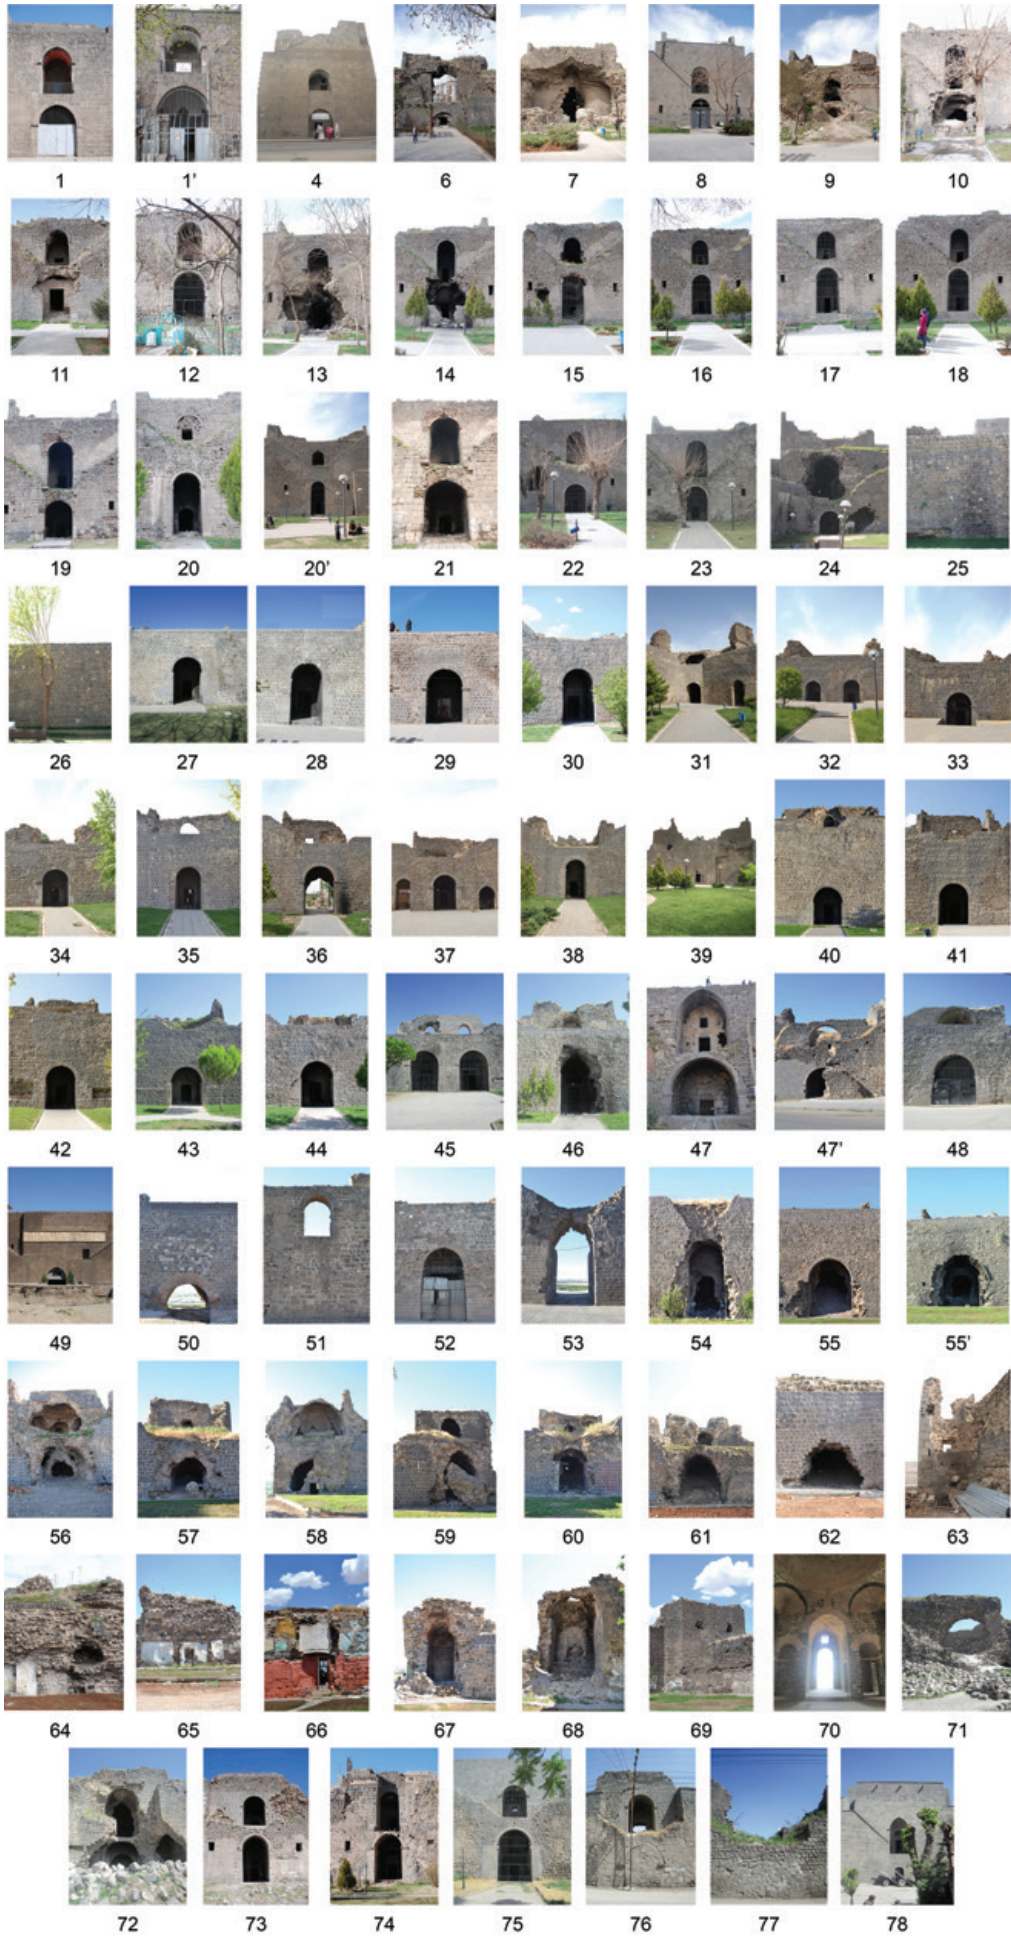
Sekil 8.
Dış Kale burçlarının
(1- 78 no.lu
burçlar) sur
içinden
görünüşleri.
