ISSN 1309-7016

NOTES ON PLANNING AND CONSTRUCTION TECHNIQUES OF BYZANTINE CISTERNS AT HISTORICAL PENINSULA OF ISTANBUL

Planlama İlkeleri ve Yapım Teknikleri Açısından Tarihi Yarımada'daki Bizans Dönemi Sarnıçları

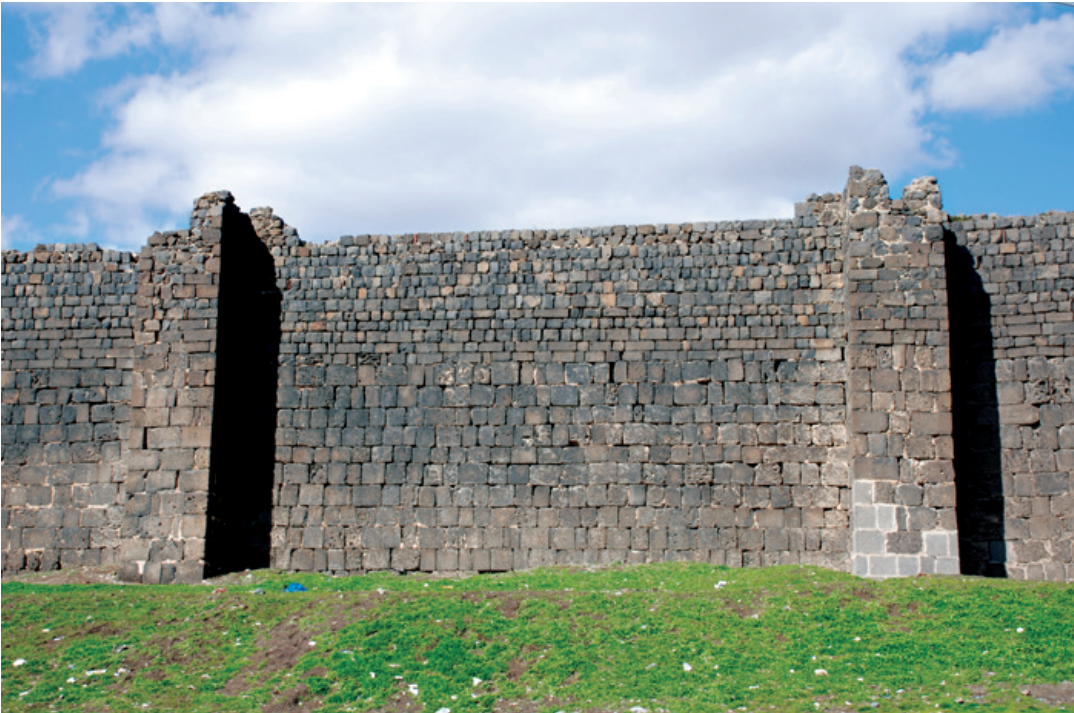
Şekil 11. Sur duvarları üzerindeki destek duvarlar - (54-55 nolu burçlar arası).

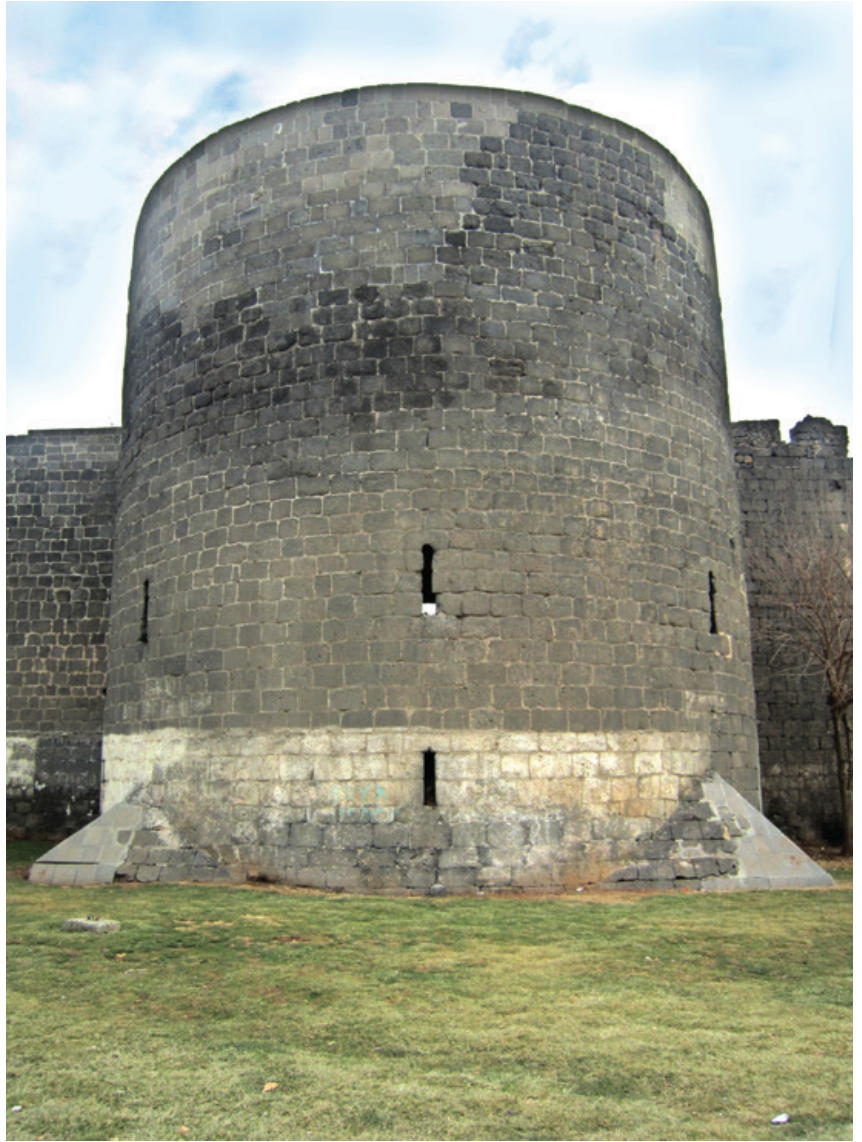
Şekil 13. Burca bitişik yapılan üçgen piramit şeklindeki destekler (22 no.lu burç).

Bazalt lavlar üzerinde kurulan surların temel derinliği konusunda yeterli bilgi yoktur. Ancak surların temellerinin, oyularak içeri girilemeyecek kadar sağlam yapıldığı düşünülmektedir.⁴³ Bazı burçların çevresinde duvarlara destek olan üçgen piramitler yapıldığı (Şekil 13), bazılarında ise temellerin geniş tutularak dışa taşkın bir şekilde inşa edildiği görülmektedir. Bu durum, özellikle güneybatı ve güneydeki burçlarda yaygındır. Temeller konusunda gerekli bilgilerin elde edilebilmesi için surların çevresinde araştırma kazıları yapılmalıdır.

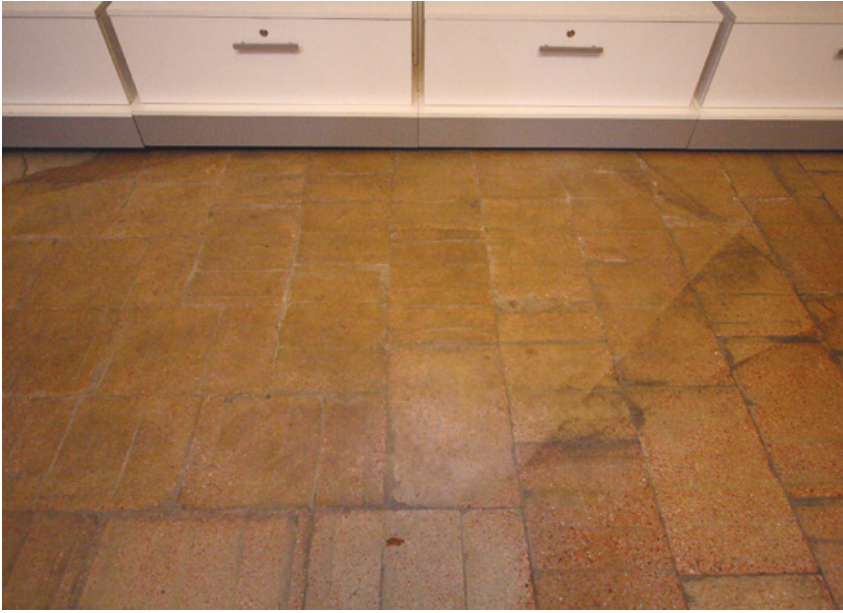
Yakın dönemde dökme mozaik tekniği ile yapılmış muhdes zemin. döşeme

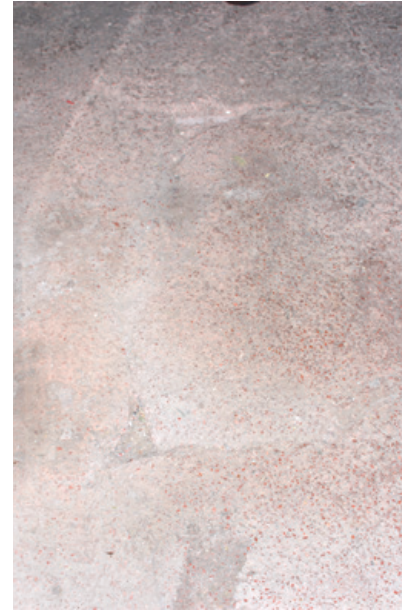
Yakın dönemde muhdes zemin döşeme.

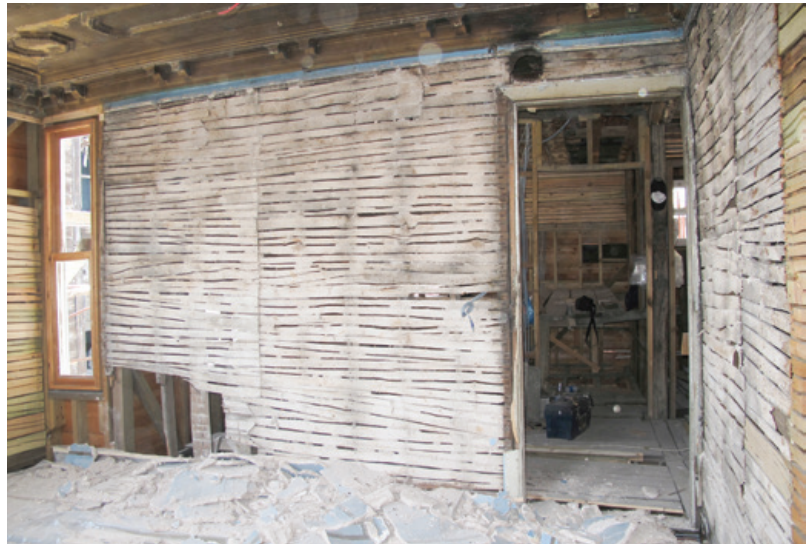
Şekil 2. Özgün "yarma bağdadî duvar" yapım tekniği.

Dönem farkının başka bir işareti olarak, ahşap bağdadî duvar yapım tekniğinin de değiştiği gözlenmektedir. Ana yapıda, döneminin karakteristik yapım tekniği olan geleneksel "yarma bağdadî duvar" tekniği uygulanmıştır (Şekil 2). Bu teknikte; taşıyıcı ahşap karkas sistemin iç yüzleri, kalınlığı 1-1,2cm, yüksekliği ise 15-30cm arasında değişen boyutlarda, el aletleriyle şekillendirilmiş ahşap levhalarla kaplanmıştır. Levhalar çakılmadan önce keserle yarılarak, ahşabın doğal lif yapısına göre gelişigüzel ve ince uzun parçalara ayrılması sağlanmıştır. Böylece birbirine eş olmayan kalınlıklarda çıtalar elde edilmiştir. Yarılan çıtalar taşıyıcı dikmelere çivilenerek sıvanın tutunabileceği boşluklu bir yüzey oluşturulmuştur.

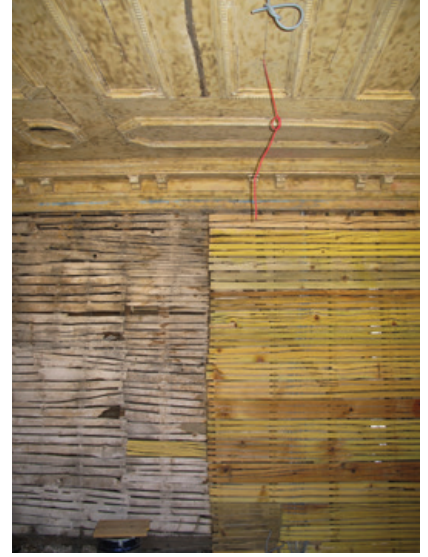
Şekil 3. Bütünleme yapılan yarma bağıdadî duvarlar.

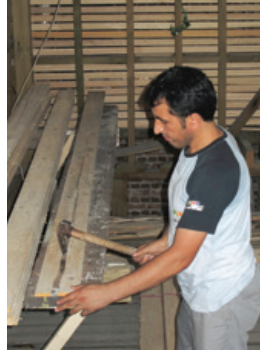
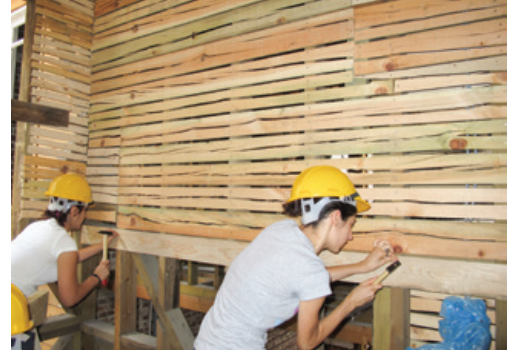
Şekil 4. Yarma bağıdadî duvar yapımı-çıtaların yarılması ve çakılması.

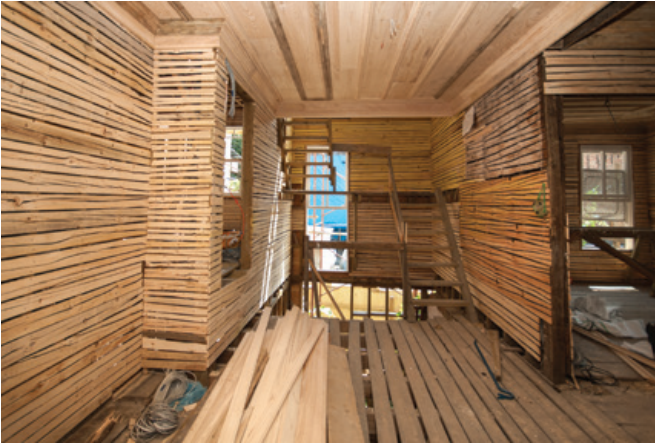
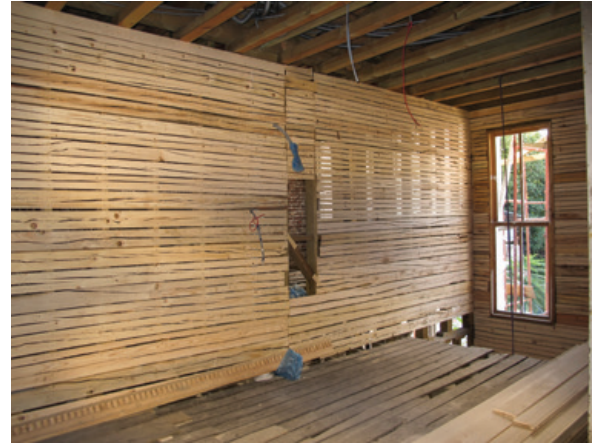
Şekil 5. Yarma bağıdadî duvarların sıvadan önceki görünümü.

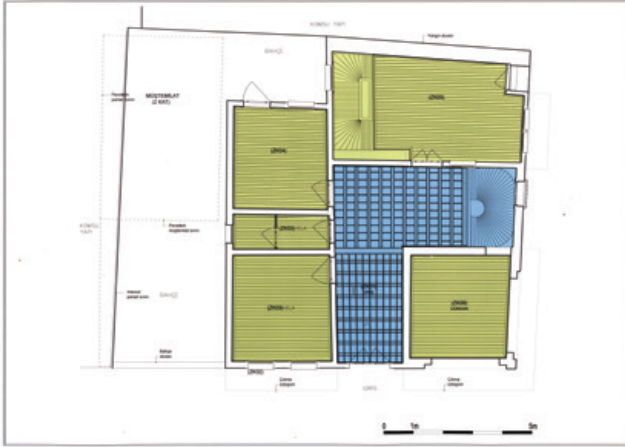
Şekil 7. Zemin kat tavan
planı-müdahale dereceleri.

2K02, 2K06) tavanları özgündür. Yapılan hasar tespiti sonucunda, tavanlar için üç ayrı derecede müdahale önerisi geliştirilmiştir (Şekil 7-9):

Böylece, tavanı oluşturan tüm ahşap elemanlar yapıdaki yerlerine çakılmak üzere hazır hale getirilmiştir; 1K01/A ve 2K01/A numaralı sofaların tavanlarında, hem tekrar kendi yerinde kullanılan özgün elemanları hem de sonradan eklenen parçaları görmek mümkündür (Şekil 7-9; Şekil 15, 16).

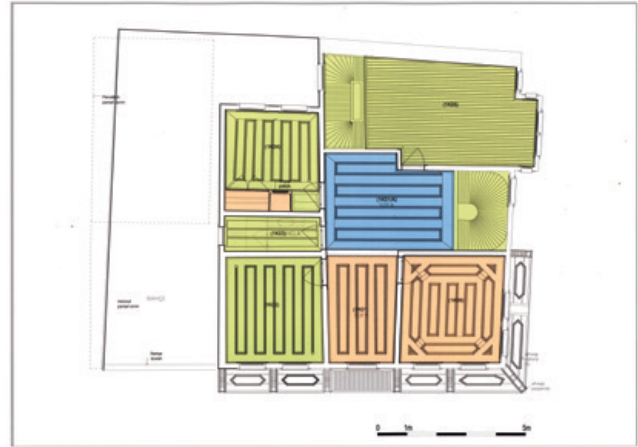
Şekil 8. Birinci kat tavan
planı-müdahale dereceleri.

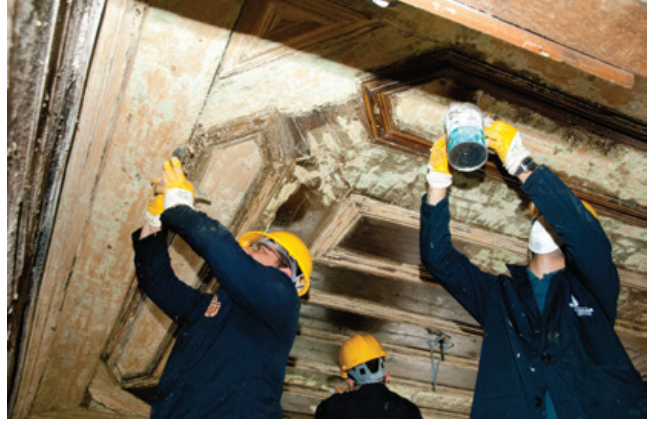
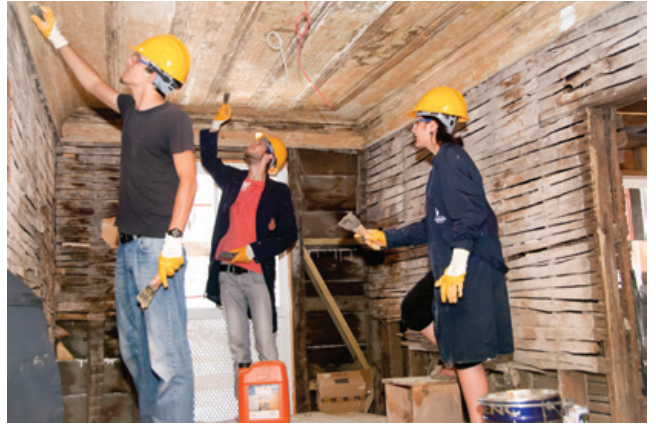
Şekil 10. Kimyasal yöntemle boya söküm işlemi.

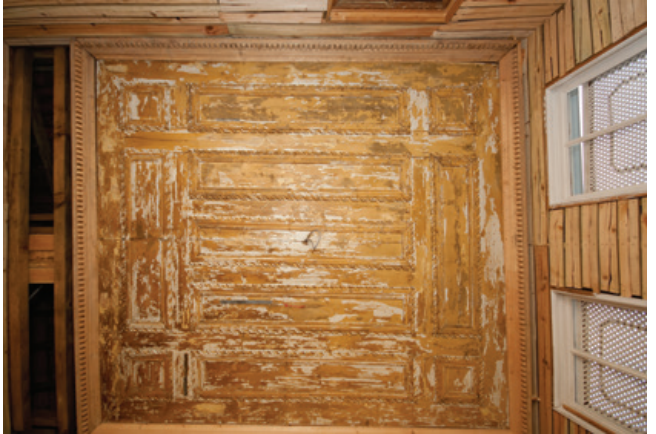
Şekil 11. 2K02 tavanında yerinde koruma.

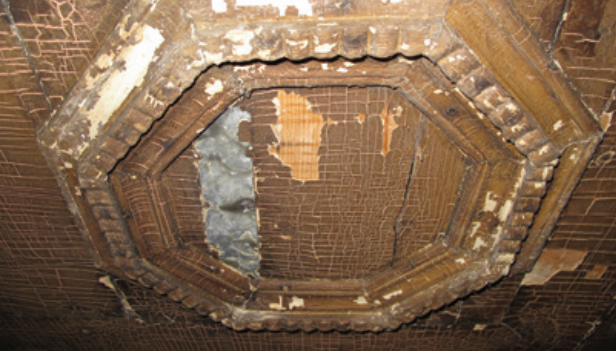
Şekil 13. 2K06 tavanında yerinde koruma.

Kimyasal boya sökücünün yeterince etki etmediği yerlerde önce zımpara kullanılmış, ardından son işlem olarak kontrollü mikro kumlama uygulaması yapılmıştır (Şekil 12). Basıncın 1,2-1,5 atm'yi geçmemesine dikkat edilerek küçük alanlarda kumlama denemesi yapılmış ve sonuç veren kısımlarda uygulamaya devam edilmiştir. Ancak özellikle 2K06'nın tavanında ahşap elemanların oldukça zayıf ve kısmen çatlamış durumda olması nedeniyle, ahşap yüzeye fazla zarar vermemek için temizleme işlemi durdurulmuş; yalnızca çatlakların doldurulması ve yüzeyin boya için olabildiğince düzeltilmesi ile yetinilmiştir (Şekil 13).

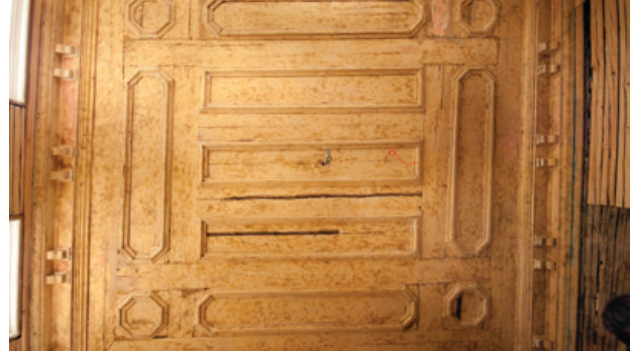
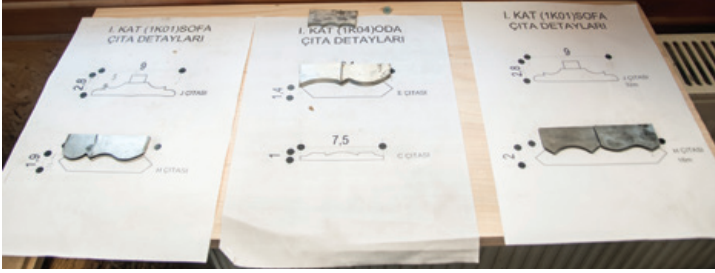
Şekil 14. Detay çizimine göre hazırlanan bıçaklar.

Uygulama öncesi söküm aşamasında, özgün tavan çıtalı ve koltuk altı silmelerinin onararak tekrar kullanılabilir durumda olanları kenara ayrılmıştır. Özgün çıta ve silmeler, ait oldukları mekâna göre isimlendirilerek atölyede saklanmıştır. Tavanların onarımı sırasında, öncelikle kenara ayrılan bu ahşap elemanların boya sökümü ve temizlik işlemleri yapılmıştır. Ardından, Proje Grubu tarafından tüm özgün çıta ve silmelerin 1/1 ölçekli üretim detay çizimleri ve 1/20 ölçekli tavan planları hazırlanmıştır. Atölyede her profil için uygun bıçak hazırlanarak elemanların üretimi gerçekleştirilmiştir (Şekil 14) ve yüzeyleri zımpara ile düzeltilmiştir.

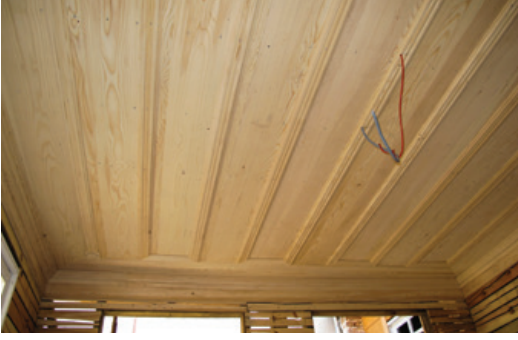
Şekil 19. Tavanların yeniden yapımı.

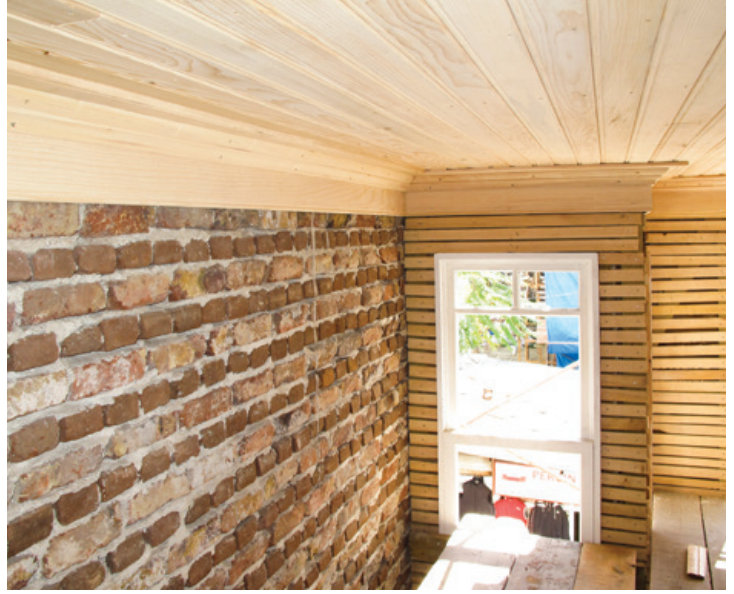
Şekil 20. Dönem eki yapıda tavan uygulaması.

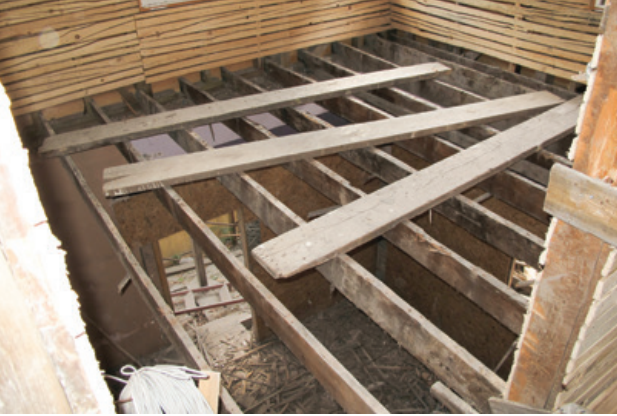
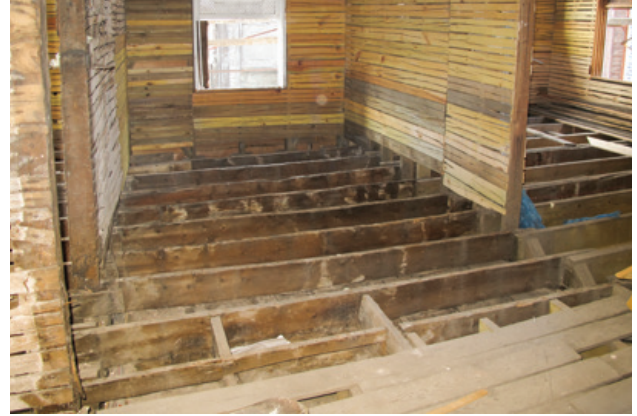
Şekil 21. Yerinde korunan özgün döşeme kirisleri.

Ana yapının ve dönem ekinin özellikle kuzey ve batı kısmında yer alan ahşap döşemelerde, eğilme ve kısmi çökme gibi önemli hasarlar gözlenmiştir. Döşemelerin restorasyonunda, öncelikle mevcut döşeme kaplama levhaları sökülerek kirişler açığa çıkarılmıştır. Döşeme kirişlerinin bozulmuş olanları özgün boyutlarında aynı cins ahşap kirişlerle değiştirilmiş, sağlam olanlar ise fırça ile emprenye edilerek yerinde koruma altına alınmıştır (Şekil 21).

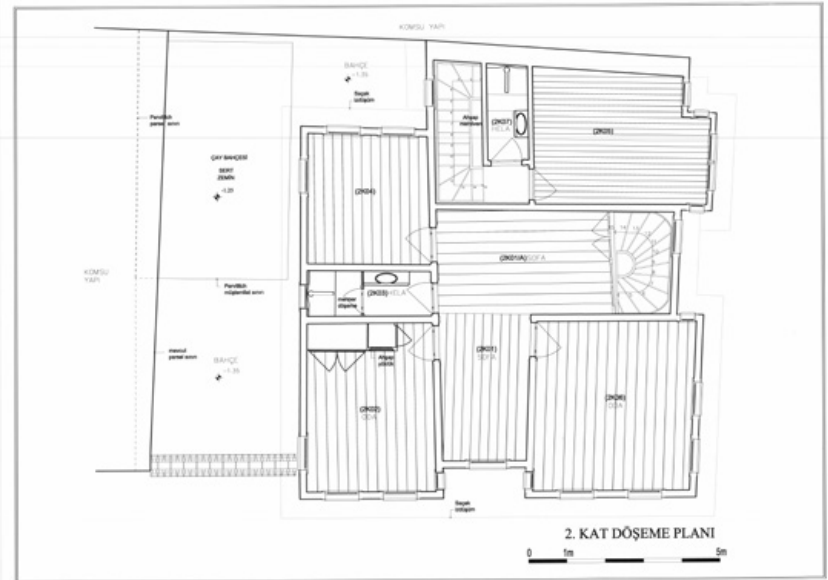
Şekil 22. Döşeme levhalarının şantiyede istiflenmesi. Şekil 23. Döşeme planı.

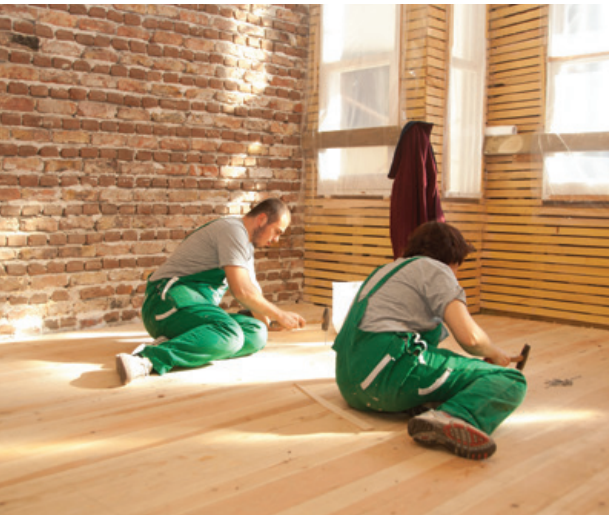
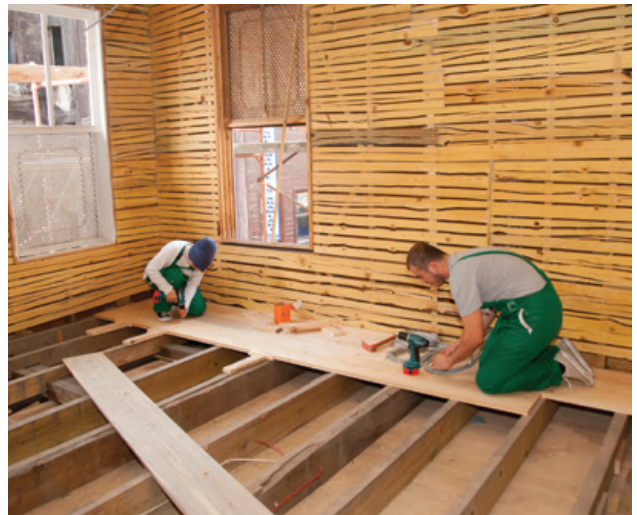
Şekil 24. Ahşap döşeme levhalarının çakılması

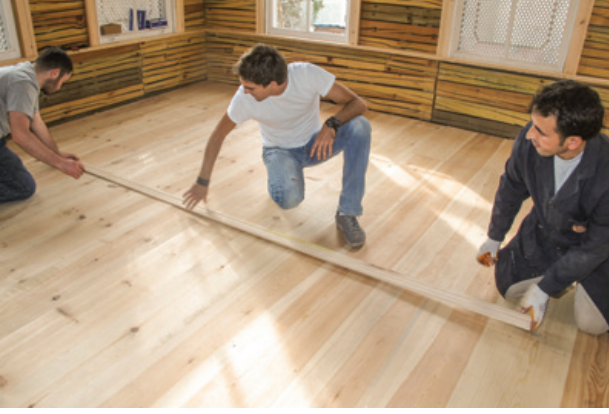
Şekil 25. Ahşap döşeme levhalarının çakılması.

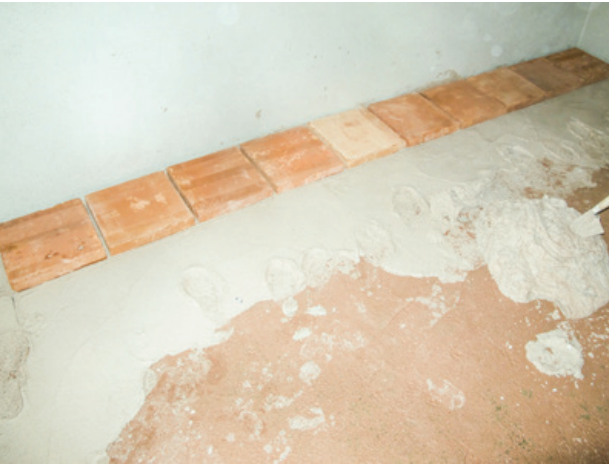
Şekil 27. Bodrum katta tuğla döşeme yapımı.

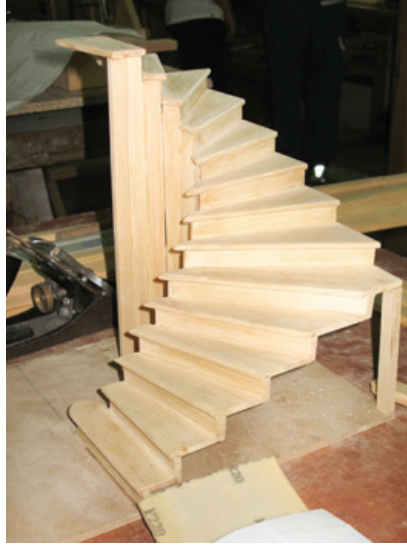
Şekil 29. Merdiven maketi.

Ana yapının ikinci katına çıkan özgün ahşap merdiven, taşıyıcı sistemin onarımı için dikkatle sökülerek atölyeye alınmıştır (Şekil 28). Atölyede tekrar kurulan merdivenin öğrenciler tarafından rölövesi çıkarılmış ve 1/10 ölçekli maketi yapılmıştır (Şekil 29). Öz-

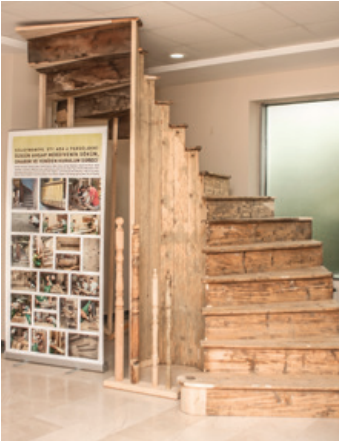
Şekil 31. Sergide kurulan merdiven (2012).

gün merdiven atölyede onarıldıktan sonra Ahşap Yapılarda Koruma ve Onarım Sergisi'nde (2012) tekrar kurulmuştur (Şekil 30, 31).

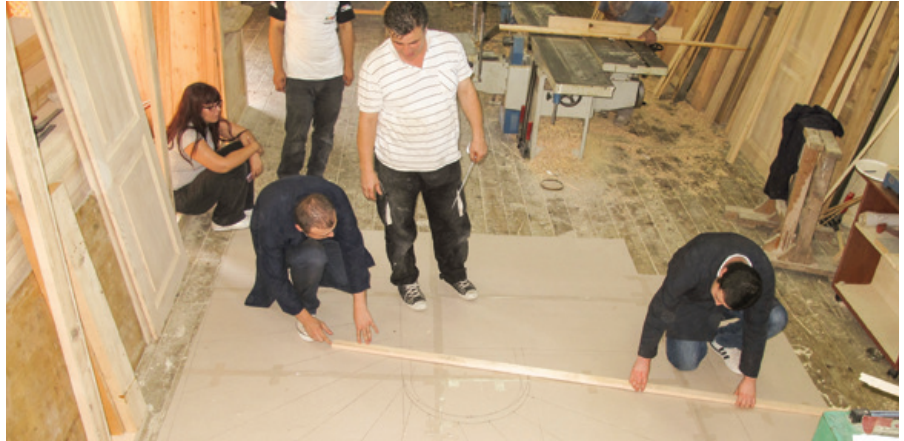
Şekil 32. Kalıp hazırlanması.

dökme mozaik merdiven yapılmıştır. Bu nedenle özgün ahşap merdiven örnek alınarak yenisi üretilmiştir. Önce 1/1 ölçeğinde kalıp hazırlanmış, ardından basamaklar ve rıhtları çıkarılmıştır (Şekil 32). Yeni merdiven basamakları üretilirken, maruz kalacağı insan trafiği ve

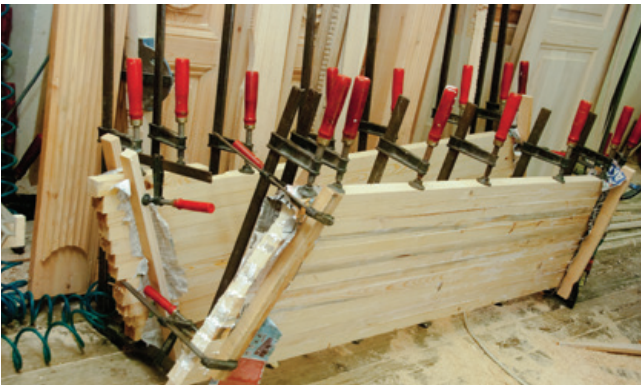
Şekil 33. Basamakların yapımı ve montajı.

yüklere karşı daha dayanıklı olması amacıyla, 4,5x4,5cm'lik çam elemanlar birbirine ters yönde lamine edilerek birleştirilmiştir (Şekil 33). Basamak ve rihtların montajından sonra, merdivenin altı birbiri üzerine bindirilmiş ve ince cam çivisiyle tutturulan ahşap levhalarla kaplanmıştır (Şekil 34, 35).

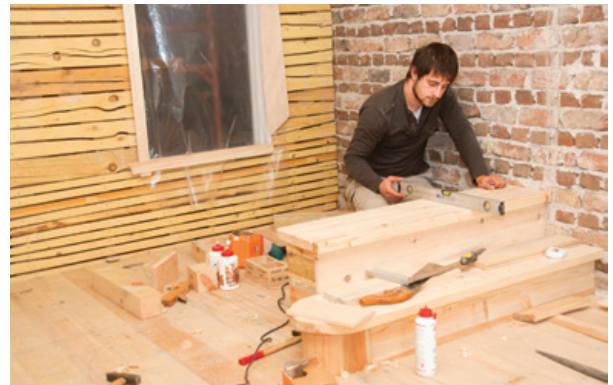
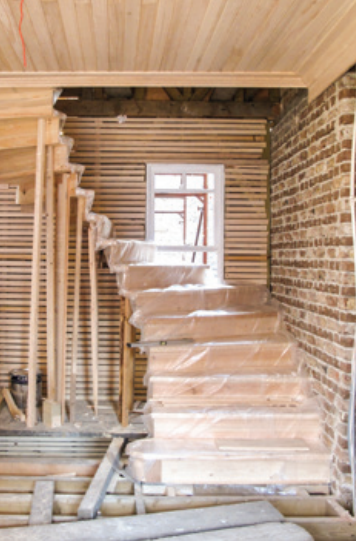
Şekil 34. Merdivenin yapımı (dönem eki yapı).

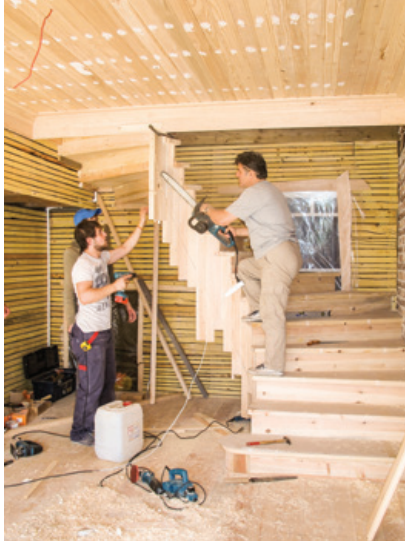
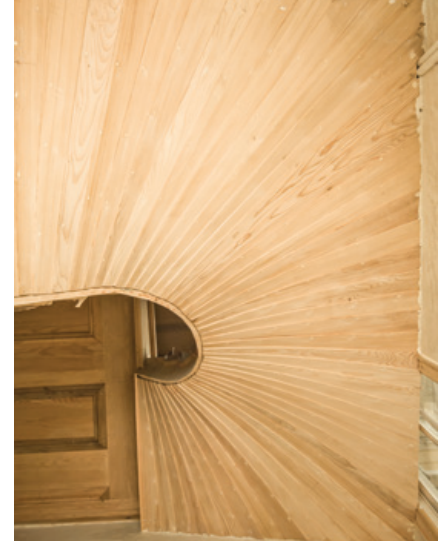
Şekil 35. Merdiven altı kaplaması.

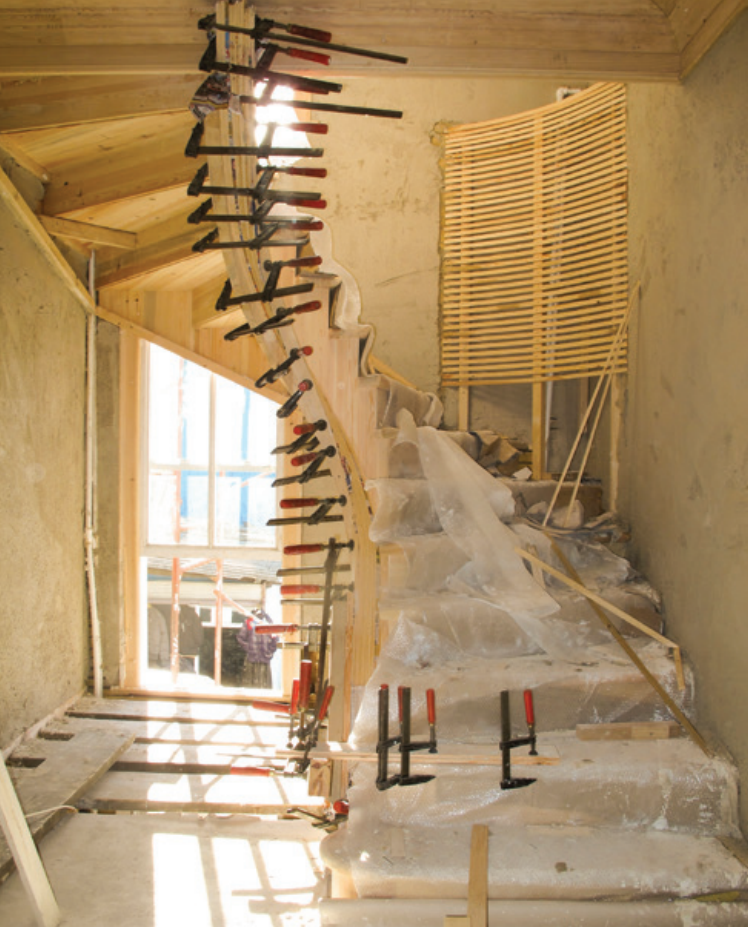
Şekil 36. Kúpestenin yapımı.

metrelik parçası ile birkaç ahşap korkuluk, yapının ikinci katında korunmuş durumda bulunmaktaydı. Küpeşte ve korkulukların üretiminde bu özgün parçalar örnek alınmıştır. Tutkallanarak üst üste yapıştırılan ince çam şeritler, merdiven kovasına işkencelerle sabitlenerek küpeştenin istenen formu alması sağlanmıştır (Şekil 36). Hazırlanan küpeşte ve

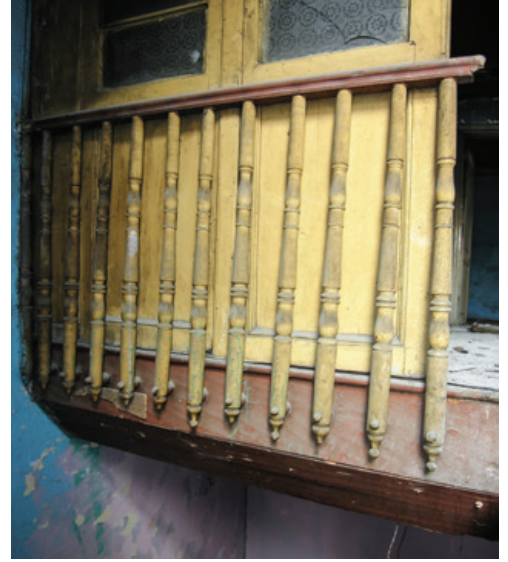
Şekil 37. Ahşap kúpeste ve korkuluklar (önce-sonra).

korkuluklar, yüzey düzeltme işlemi yapılarak yerine yerleştirilmiştir (Şekil 37). Merdiven üretimi; rölövesinin çıkarılmasından itibaren basamak kalıplarının hazırlanması, laminasyon işlemi, korkuluk üretimi, küpeştenin yapımı ve montajı gibi zahmetli ve ustalık gerektiren bir dizi işlemin öğrenimi açısından kursiyerler için oldukça faydalı bir süreç olmuştur.

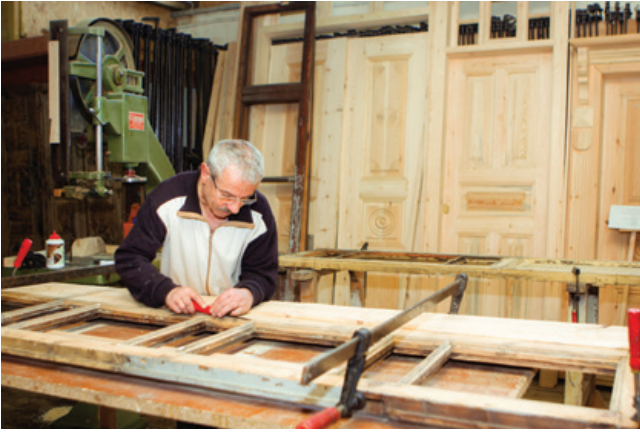
Şekil 38. Atölyede onarım.

Atölyede uzun bir konservasyon ve üretim süreci sonucunda montaja hazır hale getirilen tüm ahşap elemanlar, iş sıralamasına göre yapıya getirilmiştir. İlk önce, onarılan ve üretilen pencere ve kapılar yeri-

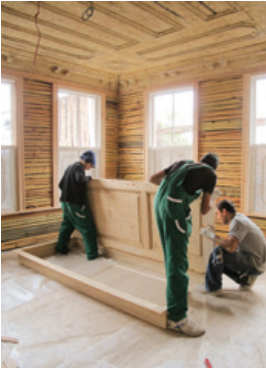
Şekil 39. Kapıların montajı.

ne yerleştirilmiştir (Şekil 38, 39). Onarılan özgün elemanların tümü, tekrar kendi yerlerine takılmıştır. Üretilen kapı ve pencere pervazları, süpürgelikler ve iç denizlik altı çıtalrı da yerlerine çakılmıştır

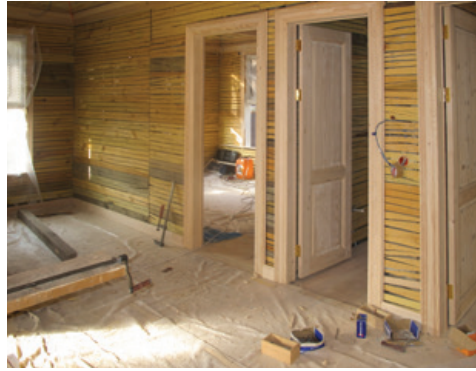
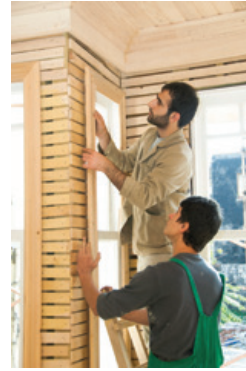
Şekil 40. Pervazların montajı.

(Şekil 40). Montaj işlemi; köşelerin düzgün bir şekilde oturtulması, kesimlerin dikkatle yapılması ve temiz bir işçilik gerektirdiğinden kursiyerler için oldukça öğretici bir süreç olmuştur.

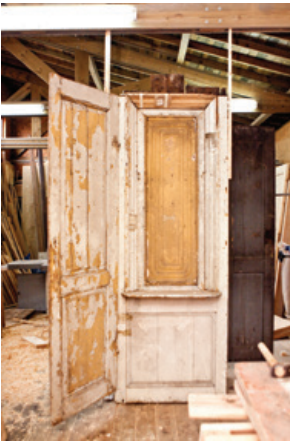
Şekil 41. Özgün ahşap yüklüğün atölyede onarımı.

Yüklüklerin söküm envanterine göre isimlendirilen parçaları atölyede dikkatle temizlenip onarılmıştır (Şekil 41). Boya sökücü ve ısı tabancası kullanılarak temizlenen elemanların, varsa çürümüş ya da eksik kısımlarında bütünlendirme yapılmıştır. Bütünlendirme yapılırken aynı cins ve kurulukta ahşap kullanılmıştır. Yeni eklenen ahşap eleman,

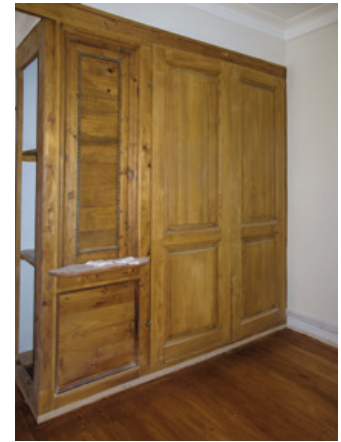
Şekil 43. Ahşap koruyucu uygulamadan sonra yüklüğün görünümü.

yüklüklerin yüzeyine boya yerine açık renkli ahşap koruyucu sürülmüştür (Şekil 43).

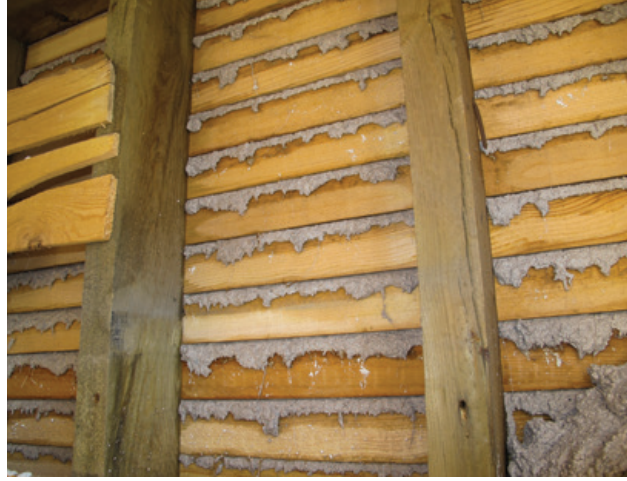
Şekil 44. Bağdadî duvarda sıvanın ahşap çitalara tutunması.

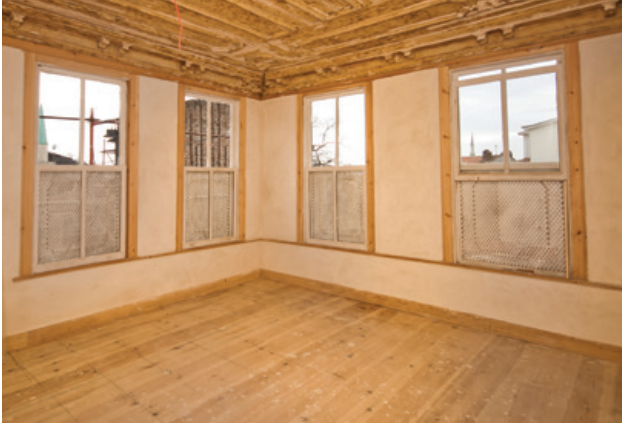
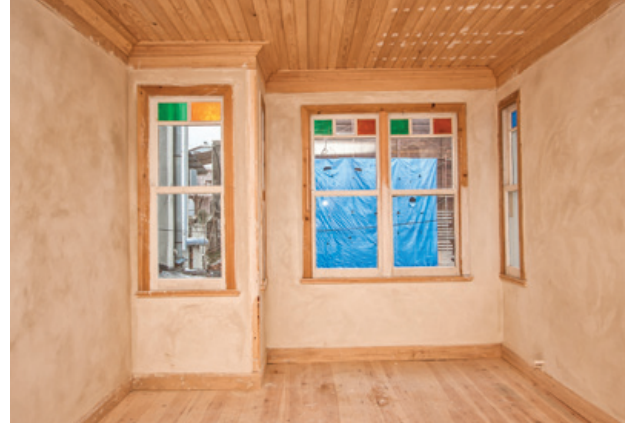
Şekil 45. Mekanların sıva sonrası görünümü (ana yapı-dönem eki yapı).

geçilmiştir. Son kat bitirme aşamasında ise, sıva tıfille iyice sıkıştırılarak düzeltilmiş; boya uygulaması için hazır ve düzgün bir yüzey elde edilmiştir (Şekil 45).

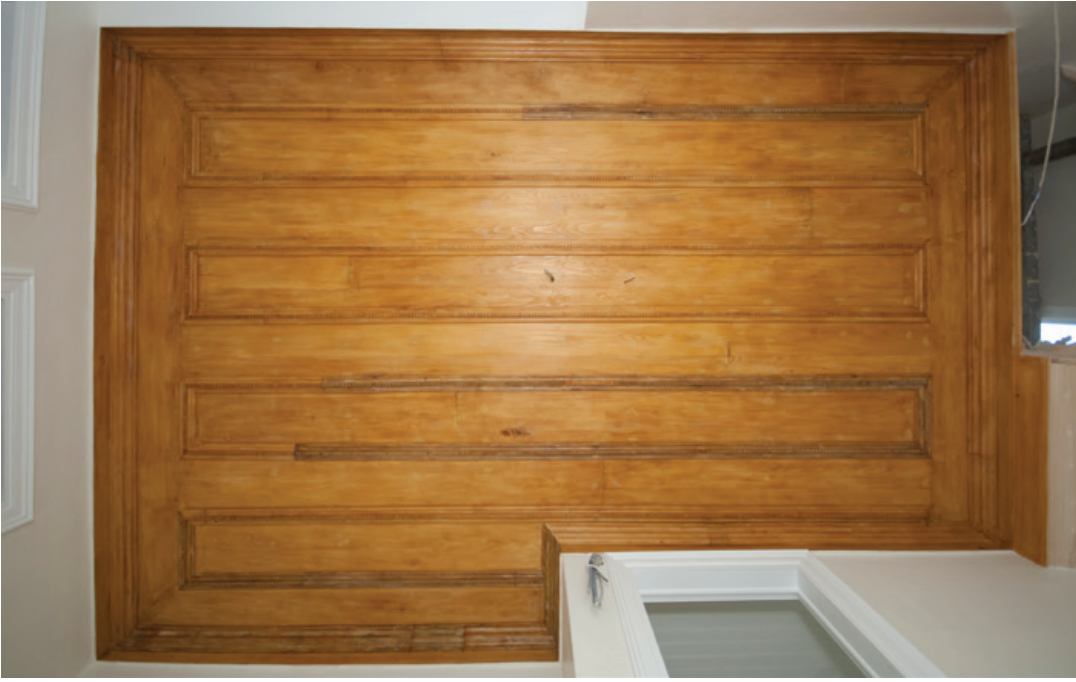
Şekil 46.
1K01/A
tavanında
gomalak cilâ
uygulaması

olarak boya yerine gomalak cilâ uygulanmıştır (Şekil 46). Gomalak cilâ ahşaba diğer tüm koruyucu üst yüzey ürünlerinden daha fazla uyum sağlamakta, çatlayıp yüzeyden ayrılmamaktadır.

ispirtosu) kullanılmıştır. Bir cam şişenin içinde 1lt ispirto ve 100gr saf pul gomalak eritilmeye bırakılmış; eriyik içinde çözünmeyen gomalak pulcukları, ahşap yüzeyde pütürlü görünümüne neden olmaması için bir tülbent yardımı ile süzülmüştür. Hazırlanan cilâ topu eriyikle ıslatılarak, genellikle pamuk ya da seyrek dokulu pamuklu bir bezle tavan kaplamalarının lif yönünde yüzeye iyice yedirilmiştir.

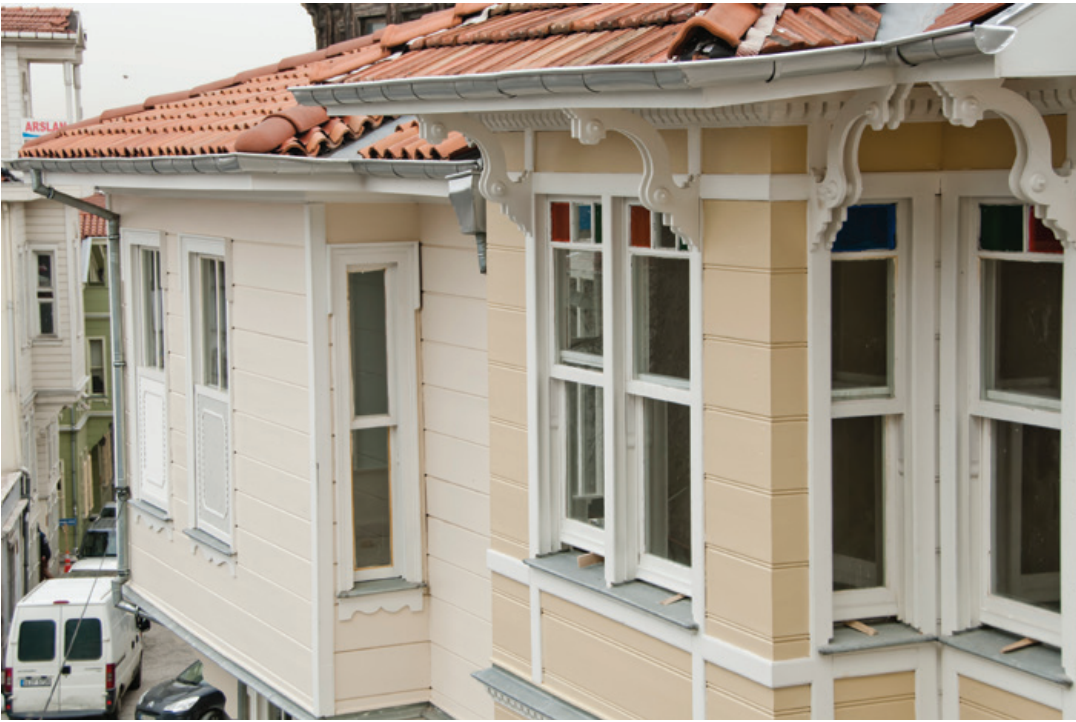
Şekil 47.
Dış cephede
boya uygulaması.

Yapının ahşap dış cephe kaplamaları, tavanları, pencere ve kapılarında; kullanıma hazır olarak satılan, esnek, çatlamaz, pullanıp dökülmez özellikte ve güneş ışınlarına karşı ahşabı koruyan, nefes alan yani su buharını geçiren fakat suyun ahşabın içinde kalmasına izin vermeyen, solvent bazlı bir boya tercih edilmiştir (Şekil 47, 48). Boya katları uygulanırken önerilen

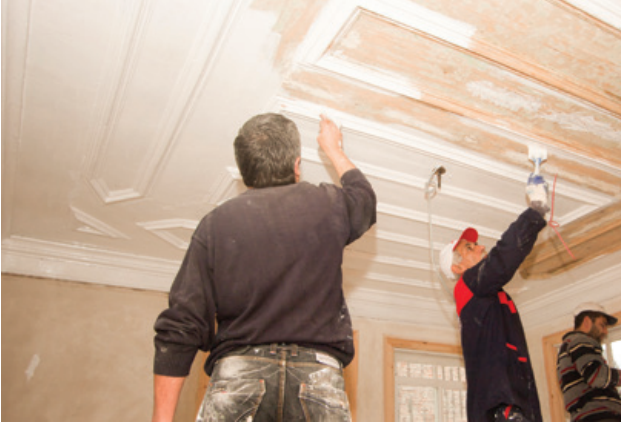
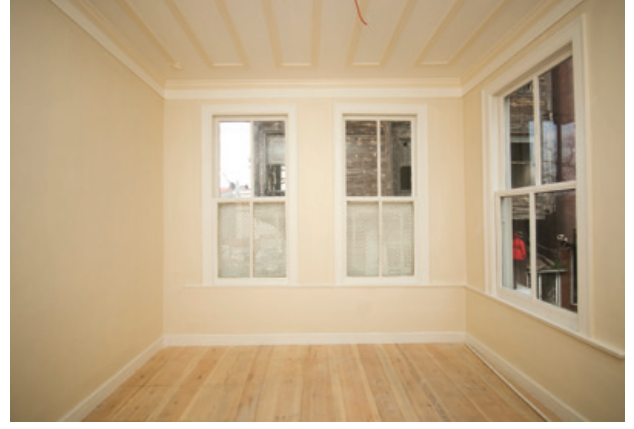
Şekil 48. İç mekânda boya uygulaması.

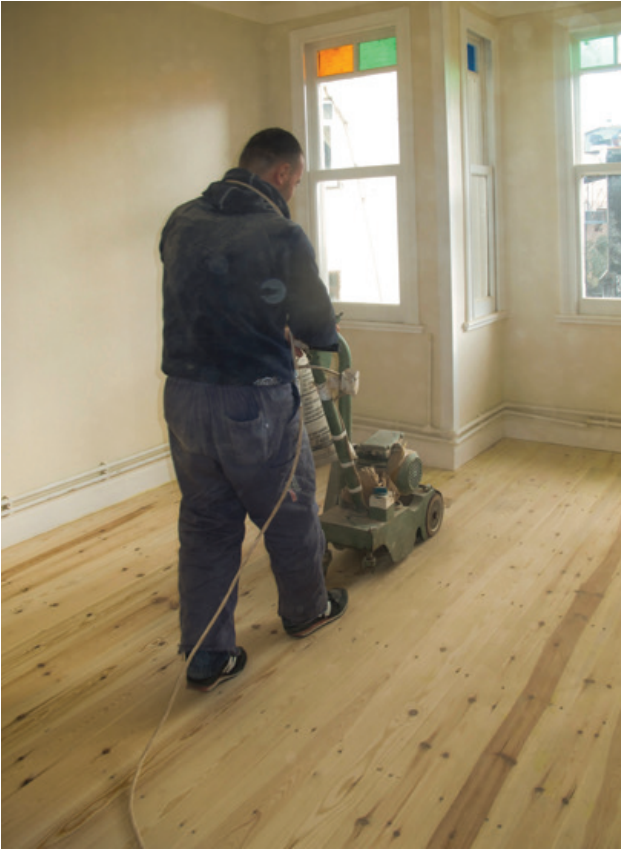
Şekil 49. Sistire işlemi.

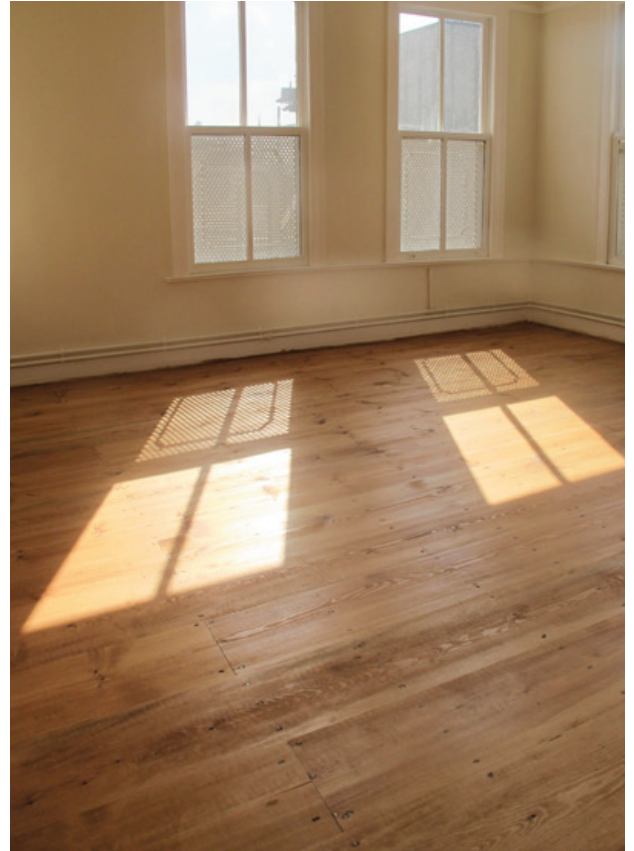
Şekil 50. Ahşap döşemenin son durumu.

tilmelidir. Hazırlanan cilâ, yüzeye dikkatlice ve eşit miktarda, önce enine sonra boyuna uygulanmıştır. İlk katın uygulanmasının ardından cilânın kuruması beklenmiş; yaklaşık üç saat sonra daha ince bir zımpara kâğıdı (180-220 numara) ile yüzey hafifçe zımparalanarak ikinci kat sürülmüştür. Cilâ sonrası iyi bir havalandırma yapılarak döşemelerin kuruması beklenmiş; en az 2 gün süreyle yüzey üzerine basmamak suretiyle kuruma tamamlanmıştır (Şekil 50).

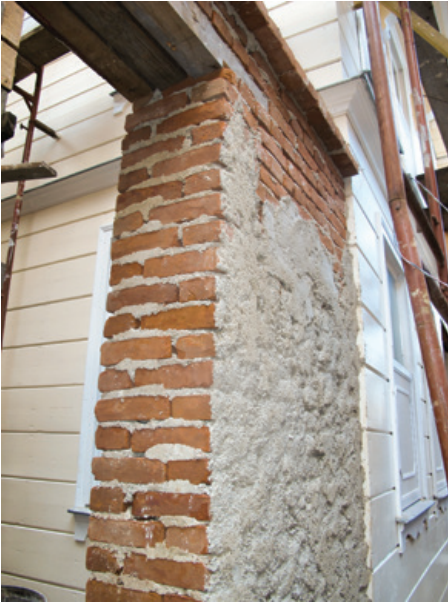
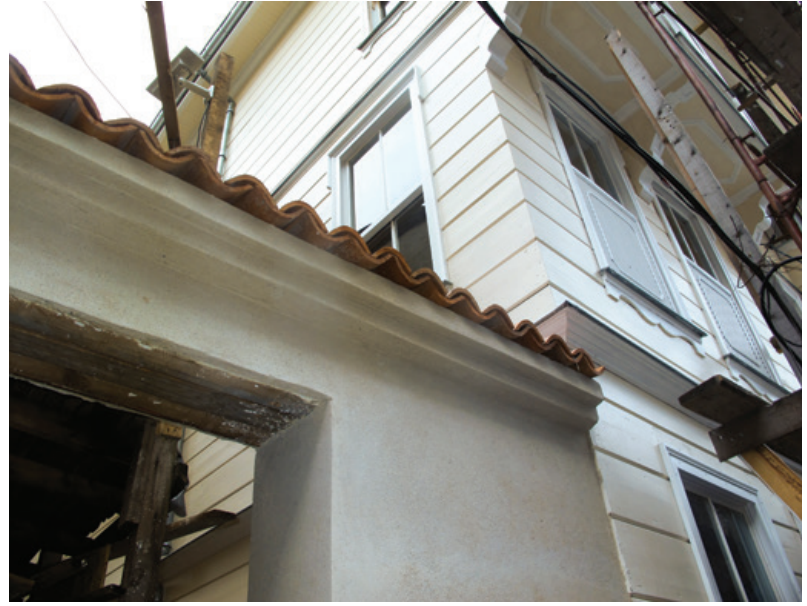
Sekil 51. Bahçe duvarının yapımı.
