KAZAKİSTAN'DAN BİR CAMİ ÖRNEĞİ: TURBAT, İSMAİL ATA CAMİİ

Bu çalışmada, Kazakistan'ın güneyinde Turbat köyünde yer alan İsmail Ata Külliyesi'nin ana yapısı olan İsmail Ata Camii, mimari ve süsleme özellikleriyle tanıtılacaktır.

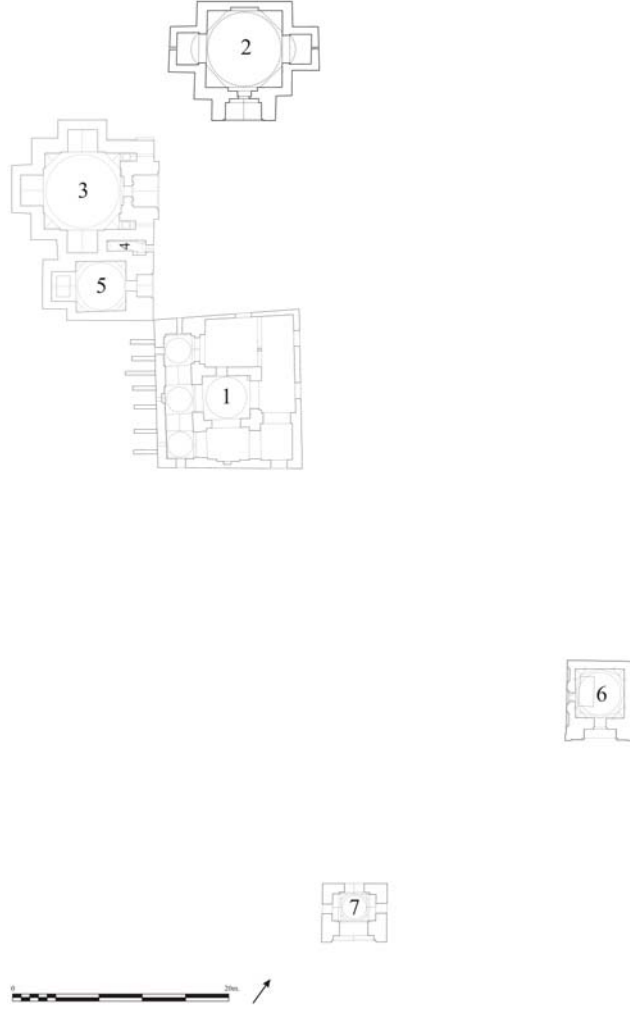
Çizim 1- Turbat, İsmail Ata Külliyesi. Vaziyet planı.

- 1 – Cami
- 2 – İsmail Ata Mezarı
- 3 – Çilehane
- 4 – Ara Mekân
- 5 – Koşkar Ata Mezarı
- 6 – Cebrail Mezarı
- 7 – Kapı

Külliye camiiyle birlikte üç türbe, bir çilehane ve bir giriş yapısından oluşmaktadır (Çizim 1). (Res. 1). Külliye'nin merkezinde yer alan caminin² güneyinde bir kapı, kuzeyinde İsmail Ata Mezarı, kuzeybatısında birbirine bitişik inşa edilmiş Koşkar Ata Mezarı ve Çilehane yapısı, güneydoğusunda ise, Cebrail Ata Mezarı yer alır³. Caminin kuzeybatı köşesi, Koşkar Ata Mezarı'nın güneydoğu köşesiyle kesişmektedir.

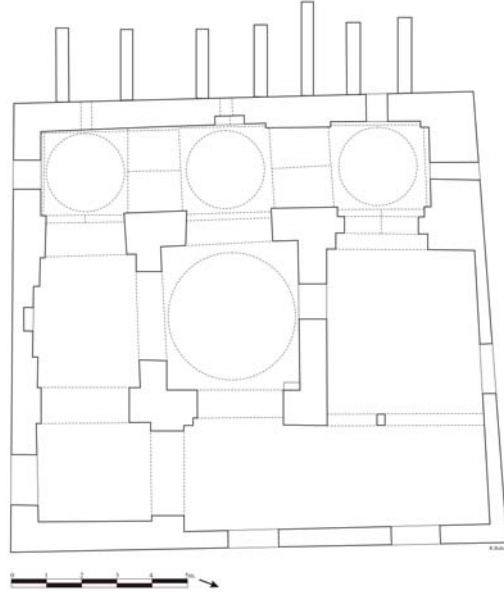
Çizim 2- Turbat, İsmail Ata Camii. Plan.

Yapı bugün, kare planlı üzeri kubbeye örtülü merkezi bir alan ile bu alanın dört yönde kubbeli ve düz tavanlı birimlerle çevrelediği bir plana sahiptir (Çizim 2). Kare planlı üzeri kubbeye örtülü merkezi alanın batısında birer kubbeye örtülü kare planlı üç bölüm, güneyinde üzeri tonoz benzeri basık bir örtüye sahip dikdörtgen planlı bir bölüm, kuzey ve doğusunda ise, ahşap tavanla örtülü üç bölüm yer alır. Ahşap tavanla örtülü bu bölümlerden güneydoğudaki kare planlıdır. Kuzeyindeki hemen hemen kare planlı; doğusundaki ise, kuzey güney yönünde uzanan dikdörtgen planlıdır. Kuzeydoğuda iki bölümün kesiştiği alanda tavan kare kesitli ahşap bir sütunla desteklenmiştir. Yapının bazı değişiklikler geçirerek günümüze ulaştığı eski planından ve bugünkü görünümünden anlaşılmaktadır. Bugün merkezdeki kubbeli alanın kuzey ve doğusundaki ahşap tavanla örtülü üç birimin orijinalinde kubbelerle örtülü dört bölümden oluştuğu ve yapının; ortada "L" şekilli ayaklara oturan merkezi kubbeli kare planlı bir alan ile bu alanın dört yönde küçük kubbelerle genişletildiği bir plana sahip olduğu görülmektedir.

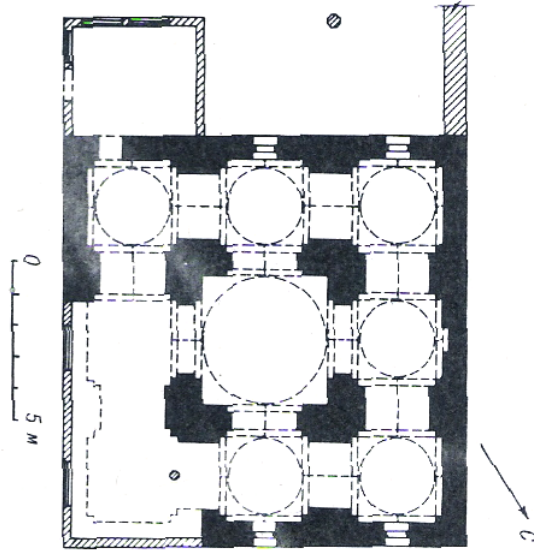
Çizim 3- Turbat, İsmail Ata Camii. Plan, Svod Pamyatnikov ..., 'dan

⁶ Bu pencere yapının eski durumunu gösteren planlarda bulunmamaktadır.

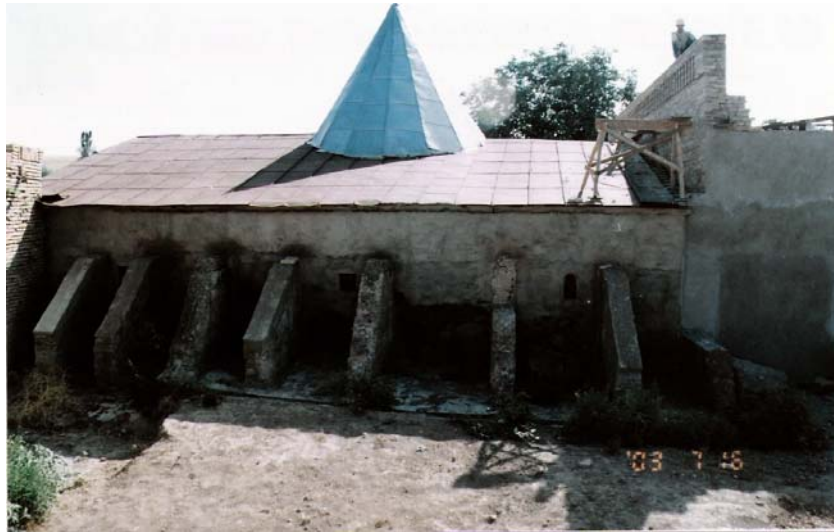
Res.2- Turbat, İsmail Ata Camii. Batı cephesi.

Yapının üzeri kontrplak malzemeyle kaplı, kuzey güney doğrultuda iki yöne eğimli ahşaptan bir çatıyla örtülüdür (Res. 2). Ortada metal malzemeyle kaplı konik bir külâh yer almaktadır.

Yedi adet payandayla desteklenen batı cephesinde üç pencere açıklığı, kuzey ve doğu cepheslerinde ise ikişer pencere açıklığı bulunmaktadır. Bu pencerelerden kuzey cephenin batı ucundaki dikine dikdörtgen, diğerleri ise kare şekillidir. Güney cephenin batı ucunda bir pencere, doğu ucunda ise harime girişin sağlandığı bir kapı yer

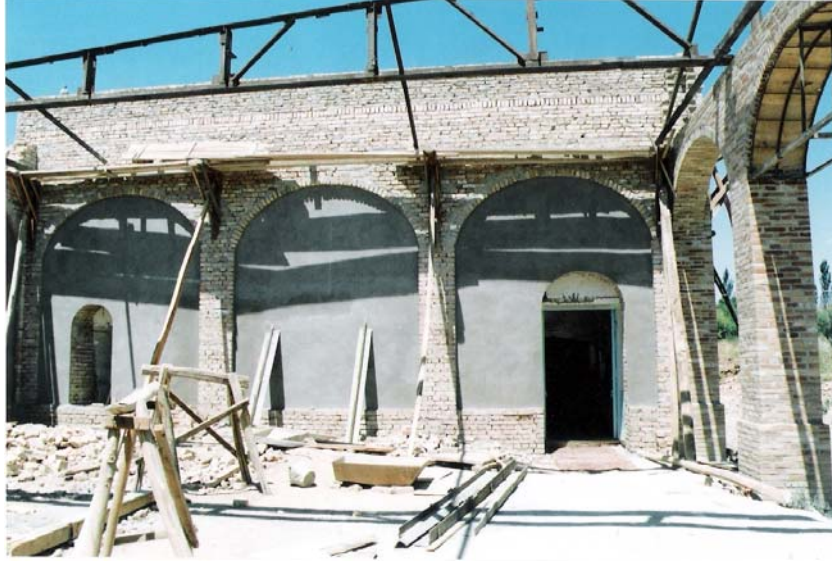
Res.3- Turbat, İsmail Ata Camii. Güney cephesi.

almaktadır (Res. 3). Yapıyı incelediğimiz Temmuz 2003 tarihinde, bu cephenin önüne dikdörtgen planlı üst örtüsü çelik konstrüksiyonla sağlanmakta olan bir bölüm inşa edilmekteydi. Bu nedenle güney cephe yuvarlak kemerli çökertmelerin yer aldığı bir duvarla kapatılmıştı.

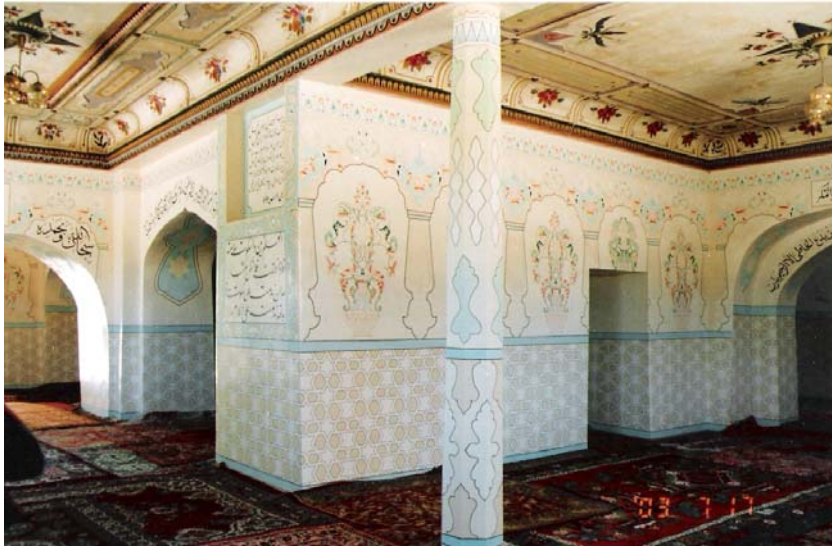
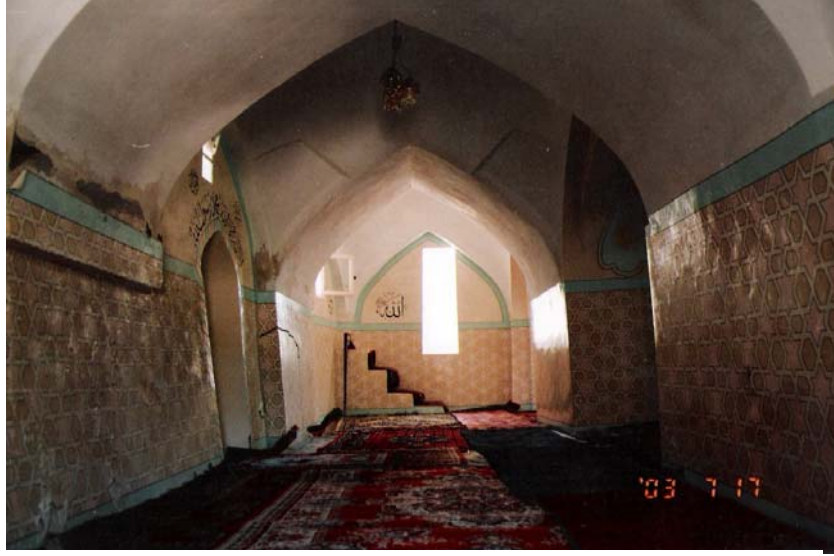
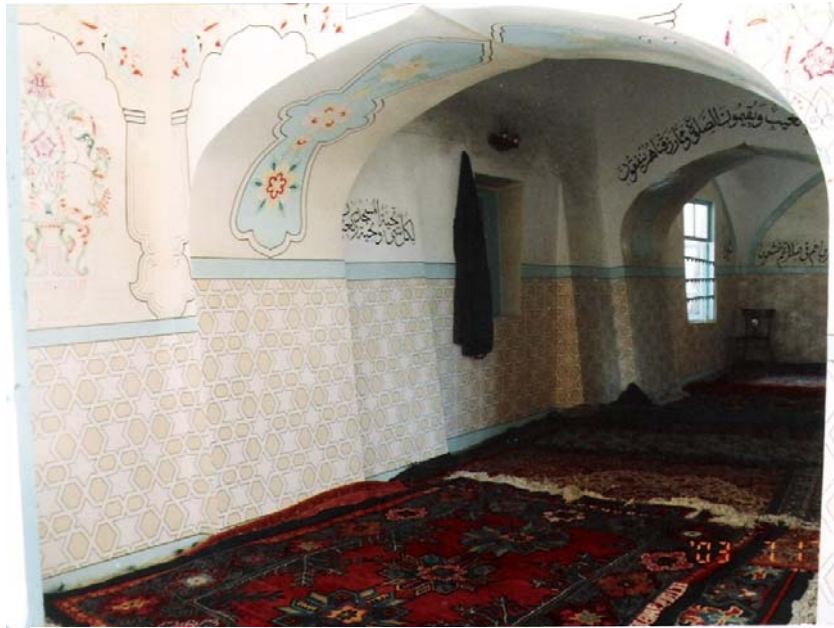
Res.4- Turbat, İsmail Ata Camii. Harim, merkezi kubbeyle örtülü alanın kuzeydoğusunun görünümü.

Res.5- Turbat, İsmail Ata Camii. Harim, batıdaki sahn, güneyden kuzeye doğru görünümü.

Res.6- Turbat, İsmail Ata Camii. Harimin güney duvarı.

Harimi örten kubbelere pandantiflerle geçilmiştir. Ancak merkezi kubbenin güneyindeki, bölümün üzeri bugün tonoz benzeri basık bir örtüyle kapatılmıştır. Merkezi kubbeyi taşıyan ayaklar harimin güney duvarına basık, batı duvarına ise, kalın birer sivri kemerle dayanmaktadır (Res. 4, 5, 6). Kubbe yükünü karşılayan bu duvarlar, dışa doğru açılma göstermektedir. Merkezi kubbeyi taşıyan ayakları kuzey ve güney duvarlara bağlayan sivri kemerler, içten ikinci bir kemerle desteklenmiştir (Res. 7, 8, 9). Yapının yayınlanmış olan planında, merkezi kubbenin doğu ve kuzeydoğusundaki iki birimin göçmüş olduğu görülmektedir (Çizim 3)⁵. Bugün ise; bu birimlerle birlikte merkezi kubbeli alanın kuzeydoğusu ile doğusundaki toplam dört kubbeli birim, üç bölümden oluşan düz ahşap tavanla yenilenmiş durumdadır (Res. 4, 10). Kubbelerle birlikte yıkılmış olan duvarlar da kuzeydoğu köşede daha ince olarak tamamlanmıştır. Harimin yenilenmiş olan doğu duvarının önünde yaklaşık 60 cm. yükseklikte ve bu duvarın güney tarafındaki orijinal olan duvarla aynı genişliğe sahip, bir seki bulunmaktadır (Res. 11). Ancak bu sekinin yenilenmiş olan kuzey duvarla kesişmediği dikkati çekmektedir (Res. 10, 12). Bu sekinin doğu duvarının güney tarafı ile aynı genişliğe sahip olması ve kuzey duvarla kesişmemesi; sekinin doğu duvarına ait bir temel kalıntısı olduğunu düşündürmektedir.

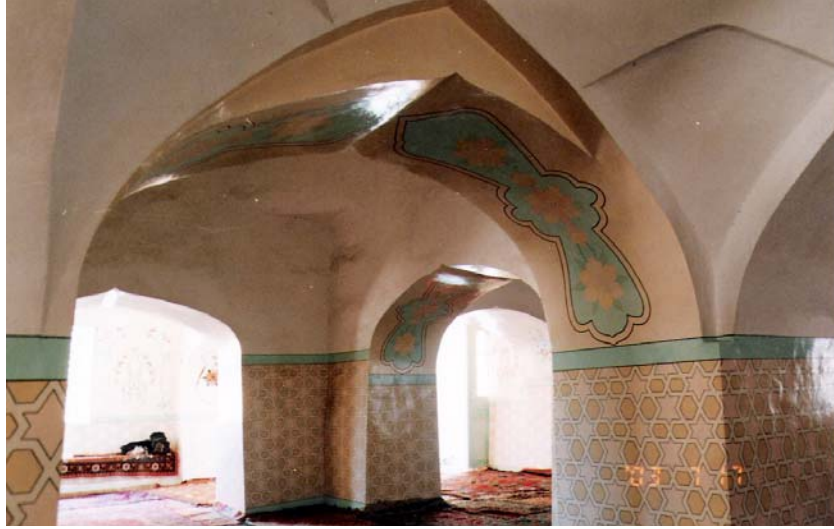
Res. 7- Turbat, İsmail Ata Camii. Harimde merkezi kubbeyi taşıyan ayaklar

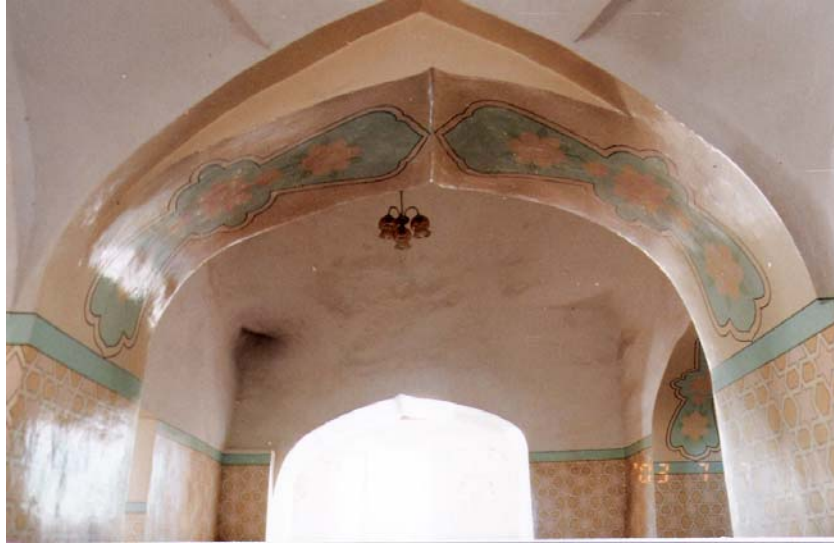
Res.8- Turbat, İsmail Ata Camii. Harimde merkezi kubbeyi taşıyan kemerler.

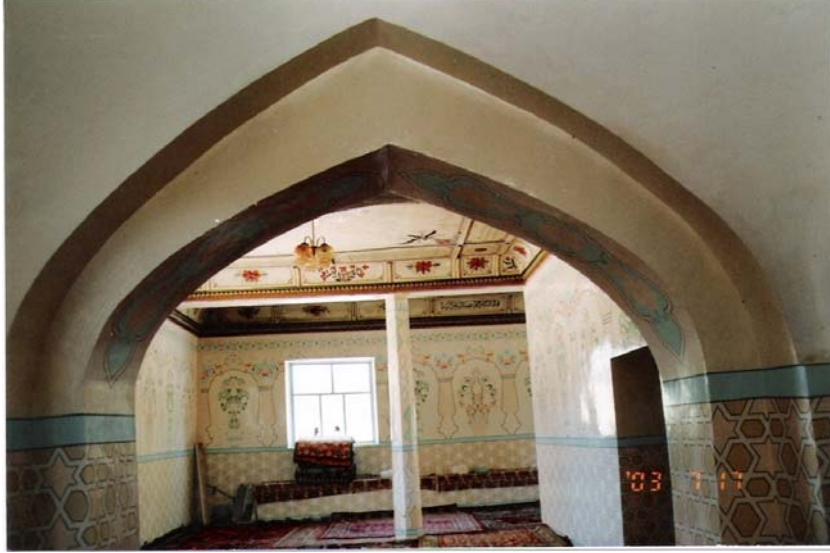
Res.9- Turbat, İsmail Ata Camii. Harimde merkezi kubbeyi kuzey duvarına bağlayan kemer.

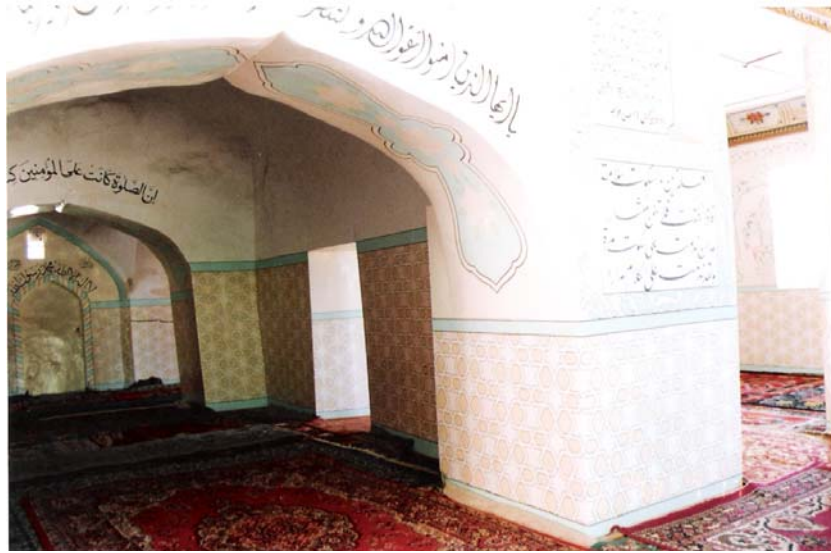
Res. 13- Turbat, İsmail Ata Camii. Harimde merkezi kubbeyi taşıyan ayaklar.

Bugün merkezi kubbeyi taşıyan sivri kemerlerden kuzeydekinin, kapatılarak dikdörtgen şekilli bir açıklığa dönüştürülmüş olduğu görülmektedir (Res. 13). Harimin diğer köşelerinde olduğu gibi kubbenin uyguladığı açılma kuvveti, kuzeydoğu köşedeki daha ince olarak yenilenen duvarlara kemerlerle aktarılamamıştır. Kubbenin oturduğu kuzeydeki kemer, bu nedenle kapatılmış olmalıdır.

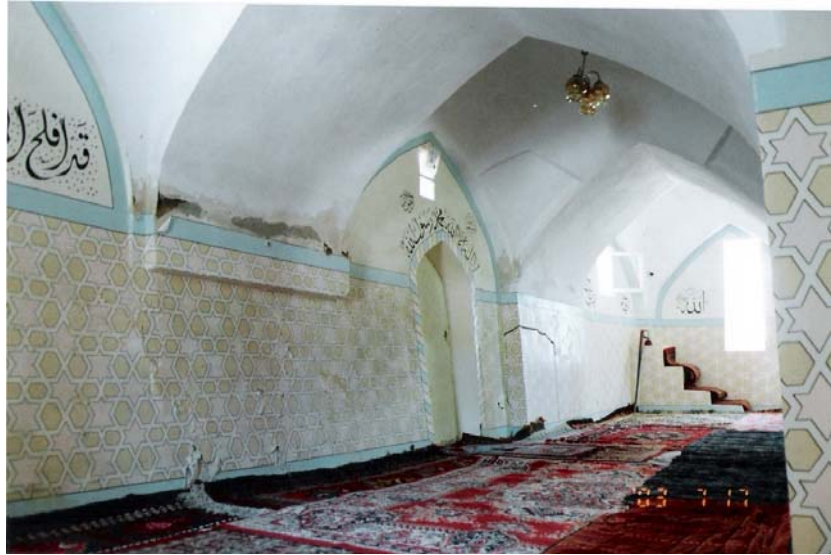
Res. 14- Turbat, İsmail Ata Camii. Harimin batı duvarı.

Harim bugün toplam dokuz adet pencereyle aydınlanmaktadır. Harimde kuzey, güney ve doğu duvarlarda ikişer, batı duvarda ise üç adet olmak üzere toplam dokuz adet pencere bulunmaktadır. Bunlardan güney duvarın ortasındaki bugün kapatılmış durumdadır. Batı duvardaki pencerelerden mihrabın üzerinde ve güneyde yer alanlar mazgal açıklık şeklindedir. Kuzey uçtaki ise, onarım sırasında açılmış olmalıdır⁶. Batı duvarın ortasında dikdörtgen şekilli sivri kemerli bir mihrap nişi yer alır (Res. 14).
