Journal of Universal History Studies

Isparta-Eğirdir-Atabey Kervanyolu Üzerindeki Menzil Çeşmesi Üzerine Bir İnceleme¹

A Review of a Range Fountain on Isparta-Eğirdir-Atabey Caravan Road

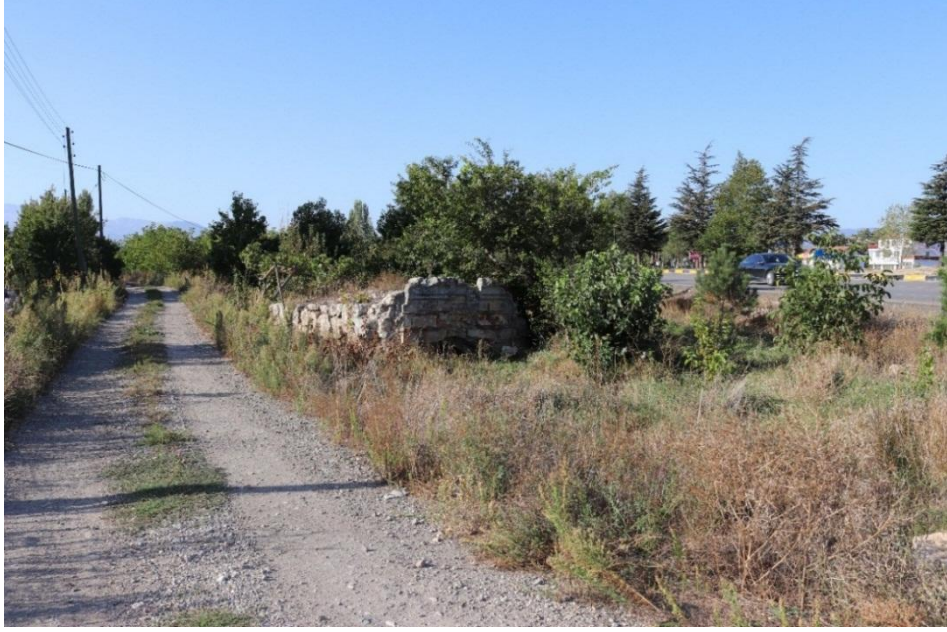
Fotoğraf 2: Çeşmenin kuzeyinde Isparta-Eğirdir karayolu, güneyinde toprak yol

Çeşmenin yaklaşık yarısı toprak seviyesinin altında kalmıştır. Çeşmenin güney yönünde ayrıca stabilize bir yol daha bulunmaktadır. Bu yol bağ, bahçe ve tarlaların içerisine doğru gitmektedir (Fotoğraf-2). Çeşme "meska" tabir edilen hazneli tip dolma çeşme grubundandır (Önge, 1997, s. 6).⁹ "Meska" ya da "maska" kelimesinin "Maslak" kelimesinin benzeri ve aynı zamanda Maslak gibi hazneli çeşme yapılarına verilen bir isim olduğu, bu tabirin hazneli dolma çeşmeler için kullanıldığı söylenmektedir (Turfan, 1952, s.1).

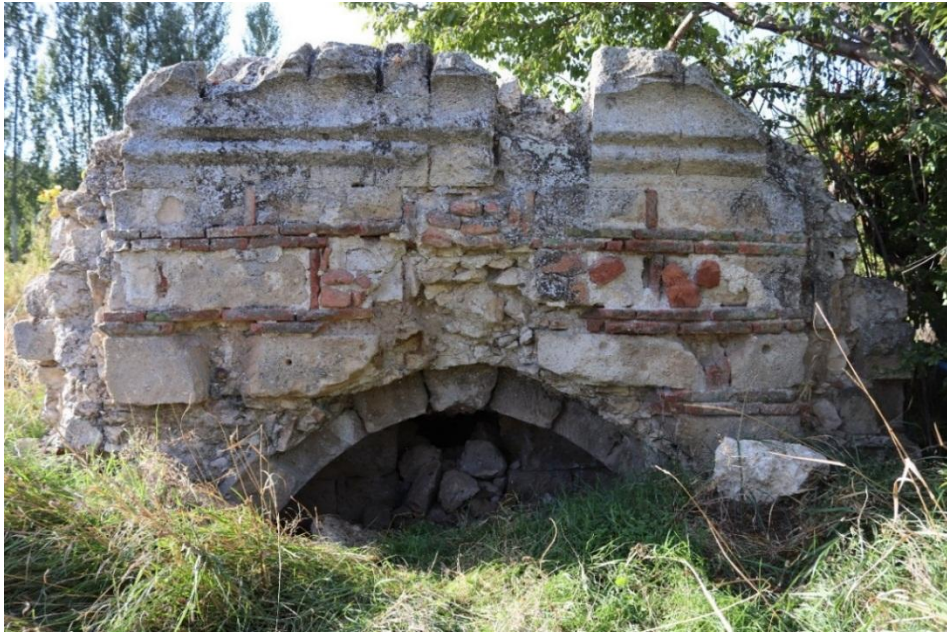
Fotoğraf 3: Taş Çeşme'nin kuzeydoğu yöndeki ön cephesi

Diğer anıtsal çeşmelerde olduğu gibi en süslü bölümü suyun aktığı cephe yani ön cephesi olmaktadır. Ön cephesinin önce bahsedildiği üzere büyük bir bölümü toprak altında kalmıştır. Ön cephesinin toprak seviyesinden itibaren ölçülebilen yüksekliği 185 cm dir. Muhtemelen bu ölçü çeşme ön cephe yüksekliğinin yarısı kadardır.

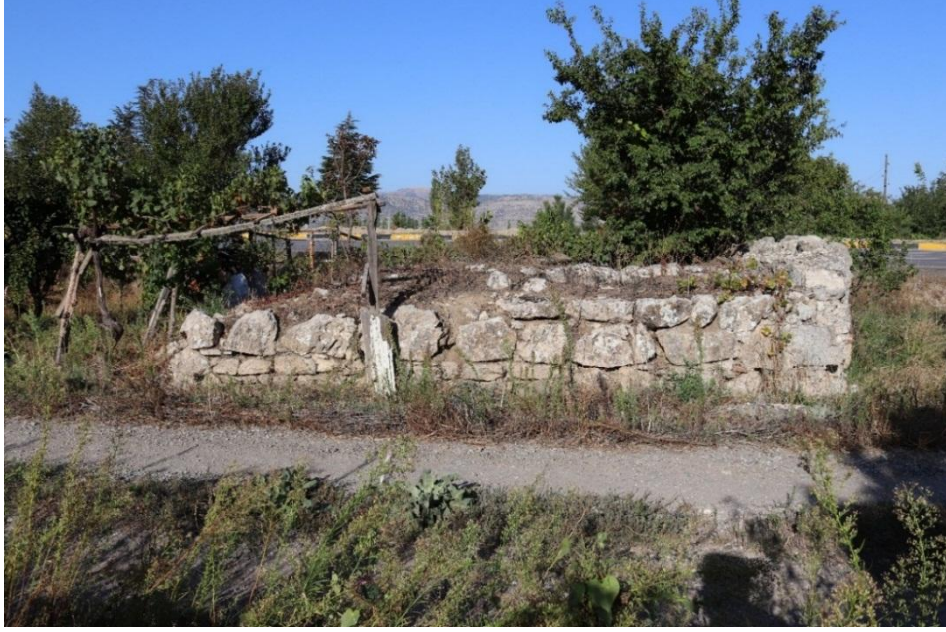
Fotoğraf 4: Çeşmenin güneydoğu yan cephesi

Ön cephesi hariç çeşmenin diğer yerlerinde düzgün kesme taşlar kullanımına rastlanmamıştır. Yan ve arka cephelerinde üst sırada ve köşelere yakın olan yerlerde kireç taşı cinsinden yassı taşlar, diğer kısımlarda ölçüleri 75x35 cm ye kadar varan iri moloz taşlar kullanılmıştır. Yan ve arka cephelerinde köşeye yakın yerlerde kullanılan ve düzgün olmayan yassı taşların en büyüğü ise 40x15 cm ölçülerindedir. Taşların aralarında bağlantı olarak kireç harcı kullanılmıştır (Fotoğraf-4)(Çizim-3).

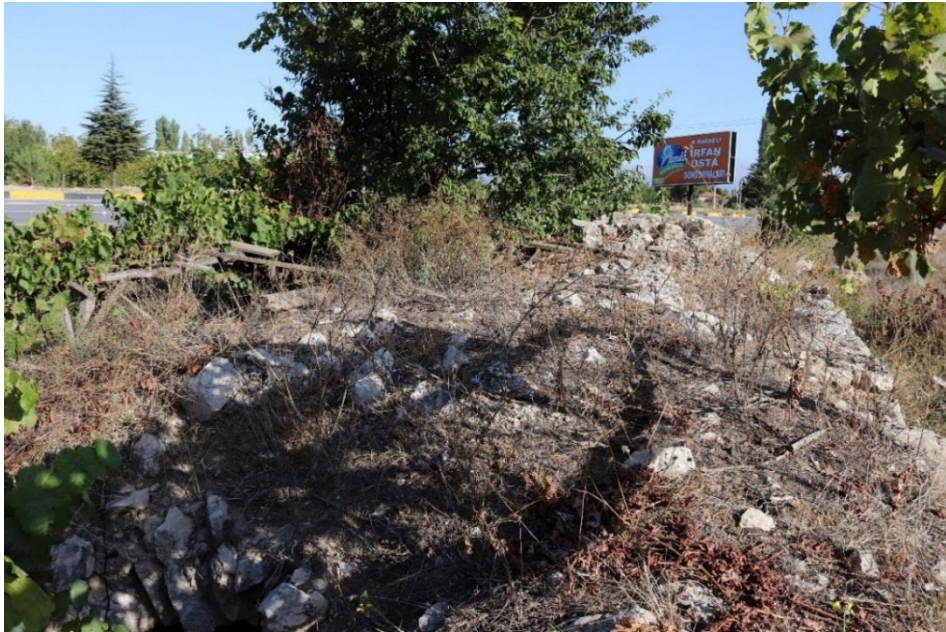
Fotoğraf 5: Üst örtü sistemi

Çeşmenin üst örtüsü yuvarlak tonozdur. Ancak tonoz örtü dış cepheden fazla izlenmemektedir. Tarlanın sahibi tarafından çeşmenin kenarlarına ahşap dikmeler konularak üzüm bağı için bir çardak oluşturulmuştur. Ayrıca tonoz örtü üzerinde toprak kütleleri oluşmuş, yabancı otlar yetişmiştir. Bu nedenle tonoz döngü dışarıdan oldukça gizlenmiştir (Fotoğraf-5). Çeşmenin batı yönünde bulunan arka kısmı kısmen yıkılmış durumdadır. Buradaki açıklıktan bakıldığında hazne kısmının içerisi, tonoz örtü sistemi ve havalandırma penceresi rahatlıkla görülebilmektedir.

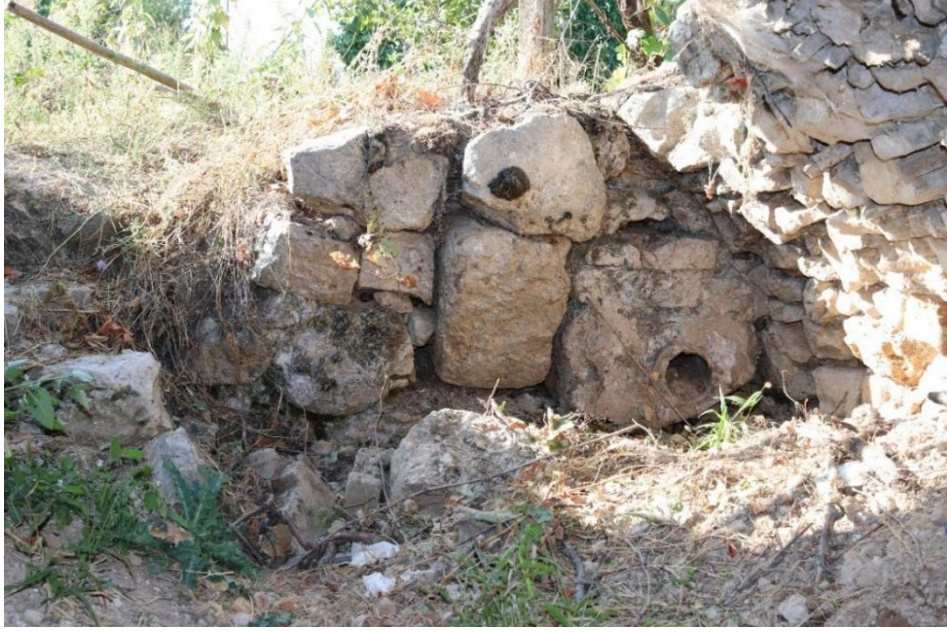
Fotoğraf 6: Çeşmenin arka cephesi ve sol alt köşede suyun aktığı pişmiş toprak künk

Arka cephesinin güneybatı köşesinde blok taş içerisine oyularak yerleştirilmiş bir pişmiş toprak künk vardır. Çeşmenin haznesine suyun buradan dolduğu anlaşılmaktadır (Fotoğraf-6). Buradaki künk suyun nereden geldiği bilinmemektedir. Bu tür dolma çeşmelerde gelen su akan sudan fazla olmazdı. Çeşmenin etrafı oldukça yeşil ot ve bitkilerle kaplıdır. Muhtemelen yakınlarda döneminde bir su kaynağı olmalıydı.

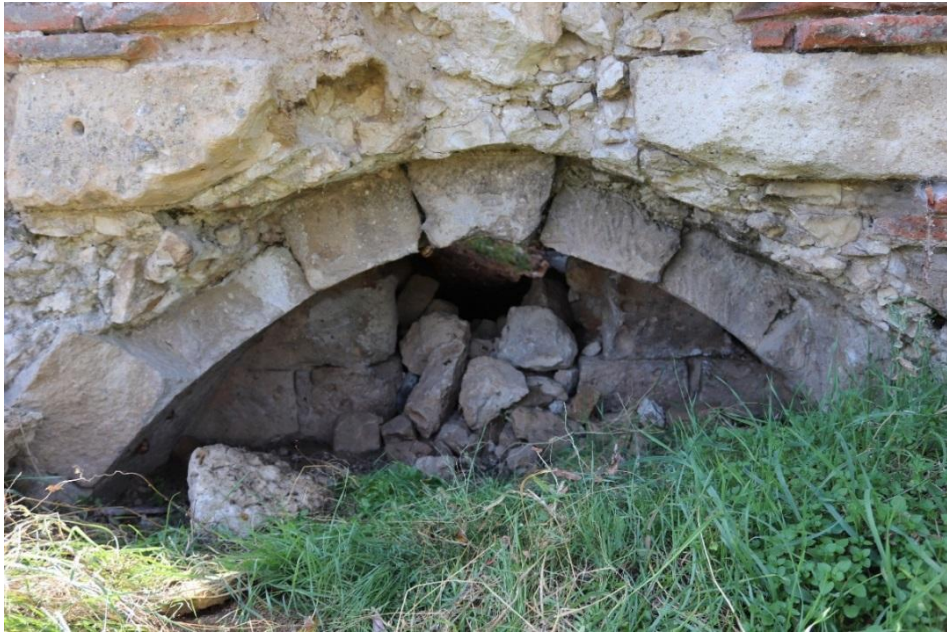
Fotoğraf 7: Havalandırma penceresi ve niş içerisindeki duvar örgüsü

Niş kemerindeki ilk taş sırası dökülmüştür. İkinci taş sırasından itibaren niş derinliği 55 cm olarak ölçülmüştür. Niş kemerini oluşturan ilk taş sırasının dökülmesi nedeniyle sanki iç içe kademeli iki kemer varmış gibi bir izlenim vermektedir. Niş kemerinin kilit taşının en geniş yeri 33 cm. derinliği ise 18 cm dir. Bu haliyle çeşmenin nişi oldukça derin sayılmaktadır. Niş kemeri ve kavsarası kavisli olarak kesilmiş düzgün köfke cinsinden kesme taşlarla oluşturulmuştur. Nişin içerisi çeşme ayna taşının bulunduğu cephe ve havalandırma penceresi de aynı biçimde düzgün köfke kesme taşlarla yapılmıştır (Fotoğraf-7).

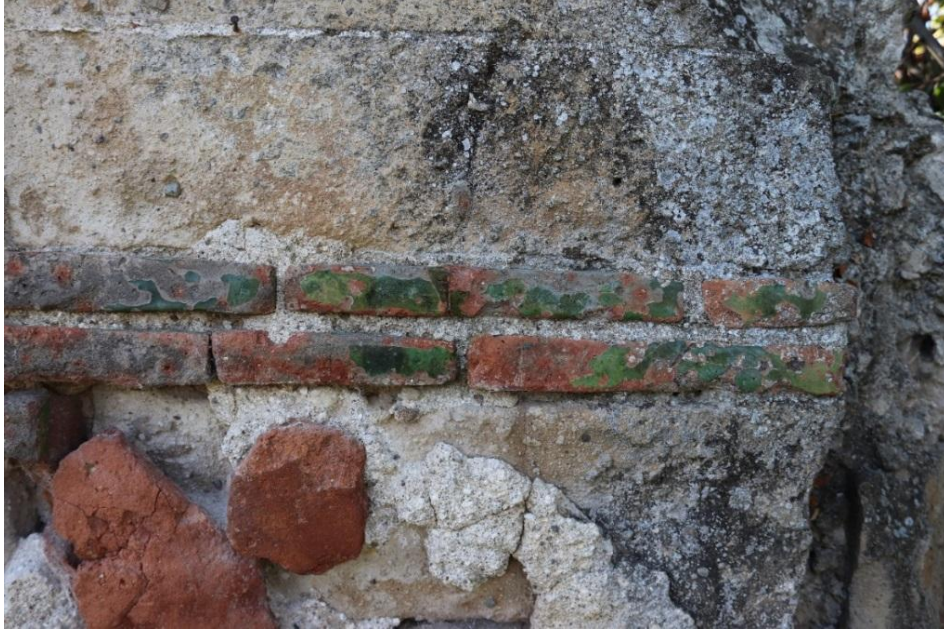
Fotoğraf-8 Yeşil sırlı tuğla sırası

Tuğlalar çeşmenin yalnızca ön cephesinde kullanılmıştır ve tek yüzleri yeşil sırlıdır. Sırlı yüzleri dışarı bakacak biçimde yerleştirilmiştir. Tuğlaların üzerindeki sır tabakası günümüzde hala açıkça görülmektedir. Burada yer alan alt sıradaki tüm taşlar yaklaşık aynı boyutlarda ve düzende olup taş sıralarının aralarında ikişer adet yatay düzende tuğla sırası bulunmaktadır. Yani tüm cephenin üst kısmı iki sıra tuğla dizisi ve tek sıra taş dizisi ile bir kompozisyon oluşturmaktadır. Tüm tuğlaların aslında yeşil sırlı oldukları bazılarının ise sır tabakalarının sonradan silindiği anlaşılmaktadır. Tuğlalar yaklaşık aynı ölçülerdedir. Bölünmemiş tam tuğlanın boyutları 28x28x4 cm olarak ölçülmüştür (Fotoğraf-8).

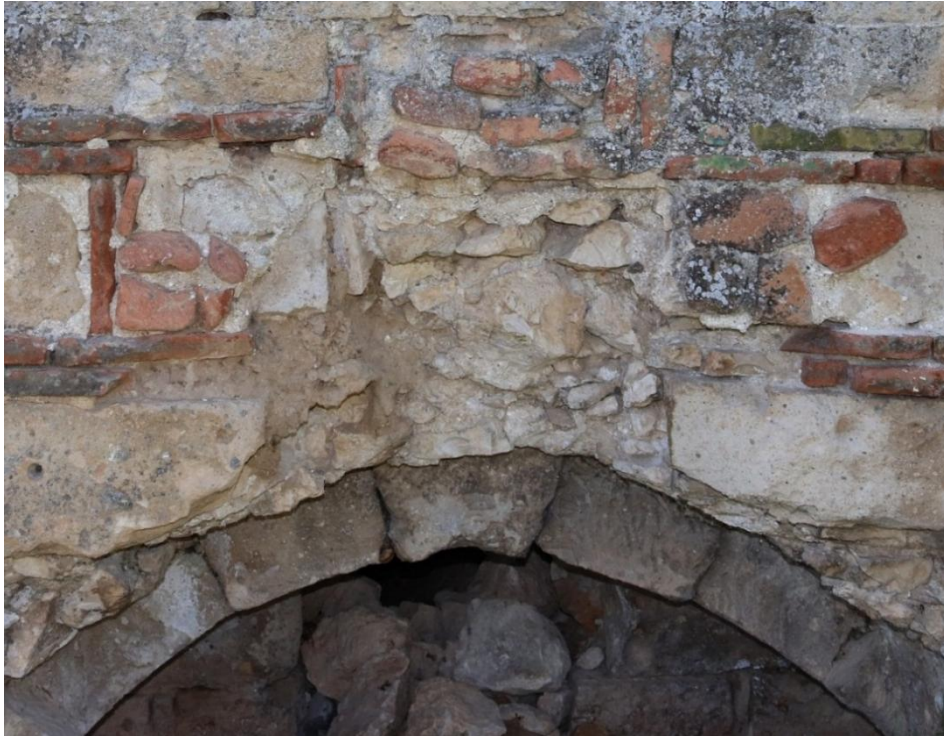
Fotoğraf9:Kitabe boşluğu

Cephede niş kemerinin hemen üzerinde her iki yana aynı mesafede düzgün kare formlu bir boşluğun olduğu görülmektedir. Bu boşluğun kitabe aynası olması oldukça güçlü bir ihtimaldir. Buna göre

kare formlu bir kitabenin daha önce burada yer aldığı daha sonraları bunun yerinden söküldüğü ve ya da düşmüş olabileceği rahatça söylenebilir (Fotoğraf-9). Kitabe boşluğu 39x46 cm olarak ölçülmüştür. Isparta merkezindeki en eski tarihli Yılkırkan Çeşmesi'nde üç parça kitabe bulunmaktadır. Bunlardan ikisi 1519 Miladi tarihli Farsça, diğeri 1135 Miladi tarihli Arapça'dır. Farsça kitabeler kare formlu olup mermer malzemeden kabartma olarak yapılmıştır. Böcüzade gibi bazı araştırmacılar tarafından kitabelerden birisinin buraya ait olamayacağı da söylenmektedir (Böcüzade, 2012, s. 12). Bununla beraber Taş Çeşme'de ise 37x45 cm ölçülerinde olan Farsça kitabenin tam olarak sığabileceği bir boşluk vardır.

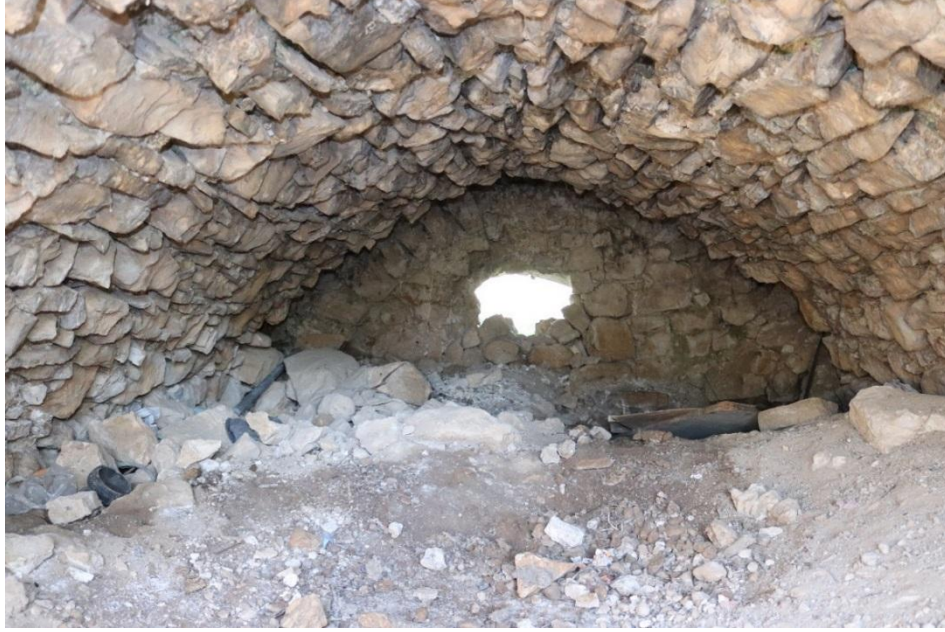
Fotoğraf 10: Haznenin ierisi ve aydınlatma penceresi

Çeşmenin haznesi zamanla toprak dolmuştur. Buradan ölçülebilen hazne iç yüksekliği 120 cm dir (Fotoğraf-10). Çeşmenin yan cephelerinde ve arka cephesinde özellik gösteren başka bir husus bulunmamaktadır.

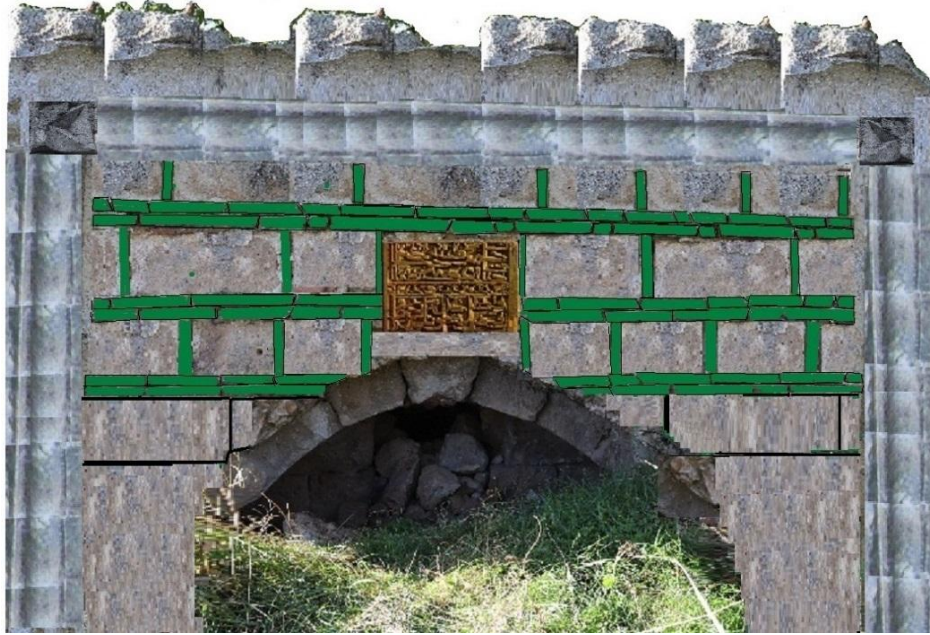
Fotoğraf 11: Taş eşmenin toprak üstündeki bölümünün olası görünümü
