MERSİN'DE SOMUT KÜLTÜREL MİRAS BİLİNCİ VE KORUMA ÜZERİNE BİR DEĞERLENDİRME

AN EVALUATION ON TANGIBLE CULTURAL HERITAGE AWARENESS AND CONSERVATION IN MERSİN

Lale YILMAZ*

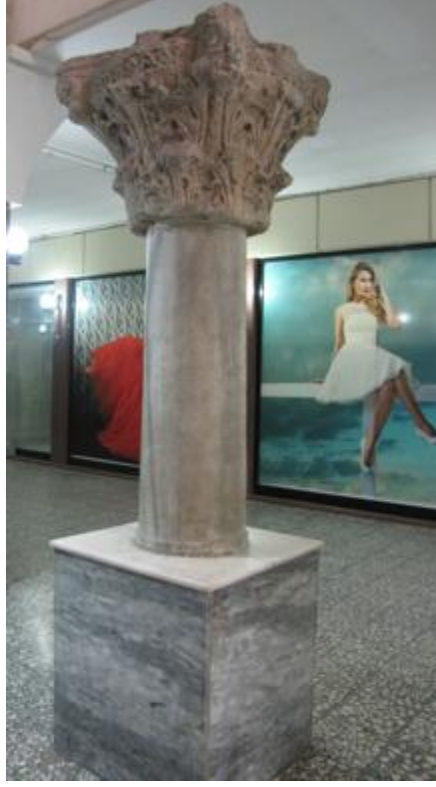
Res. 1: Toros Pasajı, sütun ve sütun başlığı, (L. Yılmaz, 2020)

sütun gövdesi birbirinden ayrı malzeme ve ölçü niteliği taşımaktadır. Bu durum, sütun başlığının ve sütun gövdesinin sonradan bir araya getirildiği düşüncesini oluşturmaktadır. Eser günümüzde sergileme amacı taşımaktadır, ancak bilgilendirme içeren herhangi bir künye yerleştirilmemiştir. Sütun başlığı ve sütun gövdesinin günümüzdeki durumda koruma kaygısı içeriğinde değerlendirildiği tartışmalıdır.

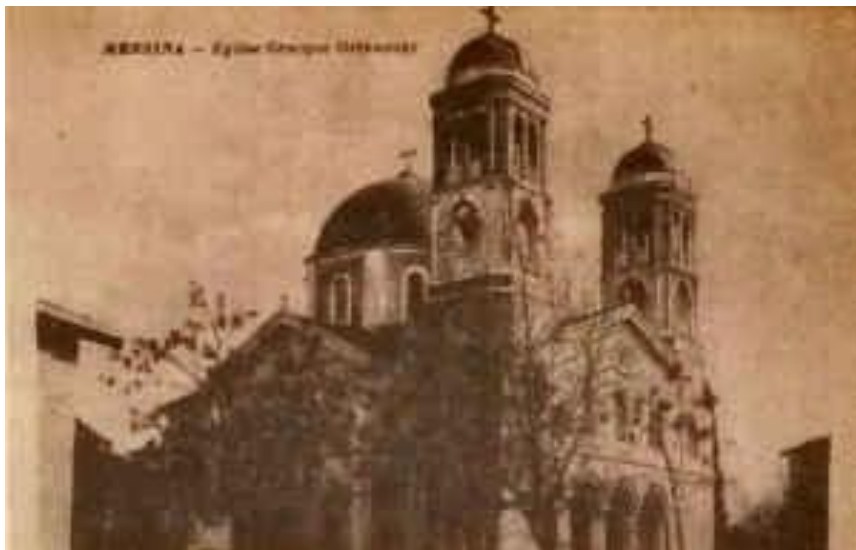
Res. 3: Aziz Georgios Rum Ortodoks Kilisesi (www.yumuktepe.com, A. Merzeci)

İki adet çan kulesi, yüksek kasnaklı kubbesi ve anıtsal portaliyle görkemli bir görünüm taşıyan yapı, 1944 yılında Vali Tevfik Sırrı Gür döneminde yıktırılmıştır²⁸ (F.3). Kente ait somut kültürel miras yapısı olarak değerlendirilebilecek kiliseye ait mimari parçalar kentin farklı yerlerindeki yapılarda devşirme olarak kullanılmıştır. Ali Merzeci tarafından yapıya ait mimari öğelerin devşirme olarak çeşitli yapılarda kullanıldığı belirlenmiştir: “2002 yılı başlarında Camişerif Mahallesi 5225 sokak 44 numaralı iki katlı evin sokak kapısından avluya giden taşlığın hemen kenarında üç adet yöre taşından yapılmış bitkisel bezemeli büyük kemer parçalarının duvarın yapımında kullanıldığını fark ettik. Bu malzemelerin konut

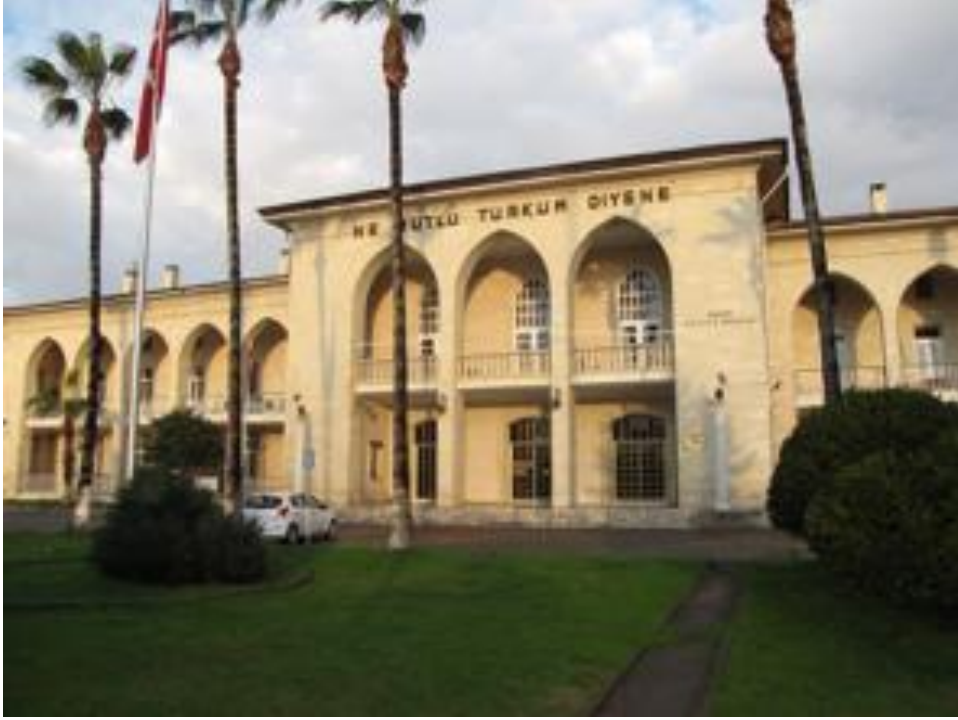
Res. 4: Mersin Atatürk Kültür Merkezi, (L. Yılmaz, 2020)

Neo-Klasik biçem özellikleri gösteren kiliseye ait blok taşların bir bölümü Mersin Halkevi binası (Atatürk Kültür Merkezi) inşasında kullanıldığı bilinmektedir (F.4). Kiliseye ait olduğu bilinen iki kapı ise Zafer Çarşısı adındaki yerel çarşının iki ayrı girişinde devşirme malzeme olarak yerleştirilerek günümüze ulaşabilmiştir. Birinci kapı sövesi, yuvarlak kemerli ve kilit taşı akanthus yaprağı kabartmasıyla ayırt edilebilmektedir. Günümüzde çarşının giriş kapısı işlevi taşımaktadır ve çevresi dükkânlara ait malzemelerle kapatılmıştır (F.5). Kiliseye ait diğer kapı ise üçgen alınlığı ve meander motifli frizini koruyarak günümüze ulaşabilmiştir (F.6).

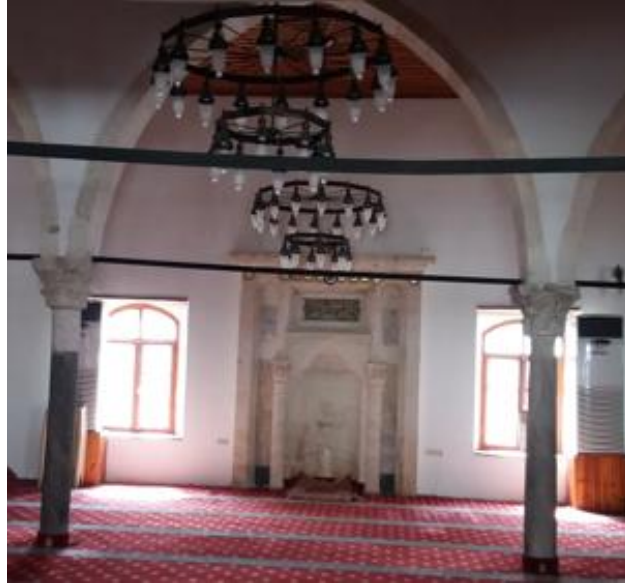
Res. 7: Mersin Eski Cami, (L. Yılmaz, 2018)

Mersin kent merkezindeki tarihi yapılardan Eski Cami, Sultan Abdülmecid'in annesi Bezm-i Âlem vakfiyesidir. Giriş kapısı üzerindeki kitabeye göre 1869 tarihinde inşa edilen cami, 1898 yılında onarım görmüştür. Dikdörtgen planlı, ahşap beşik çatılı yapının batısında tek şerefeli bir minare inşa edilmiştir. Caminin güney batısında çeşme yer almaktadır³⁰. Yapının hariminde devşirme sütunlar ve sütun başlıkları kullanıldığı belirlenmiştir (F.7).

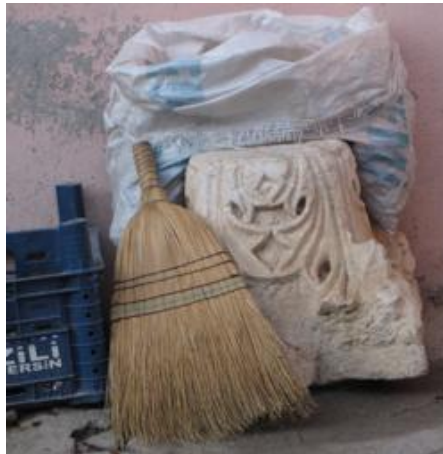
Res. 8: Çiftlikköy Mahallesi, Yenişehir ilçesi, devşirme sütun başlığı, (L. Yılmaz, 2020)

Mersin merkezinde Yenişehir ilçesi Çiftlikköy'de Geç Roma – Erken Bizans Devri'ne ait çok sayıda mimari öge belirlenmiştir. Birinci örnek, ana cadde üzerinde konut giriş kapısı önünde sütun başlığıdır. Konut sahibiyle gerçekleştirilen görüşmede **K-1**, sütun başlığının tarihi değer taşıdığını bilmediklerini, caddenin üzerinde buldukları eserin konut kapısı önüne yerleştirdiklerini belirtmiştir (F.8). Konut sahibinin hali hazırda eserin tahribata açık durumda olduğuna veya eserin korunması gereken yerin müze olması gerektiğine dair herhangi bir görüşü bulunmamaktadır³¹. Aynı çevrede belirlenen ve devşirme olarak kullanılan diğer mimari öğelere özel mülkiyet sınırları içinde bulunduğundan Res. izni alınamaması nedeniyle makalede yer verilememiştir.

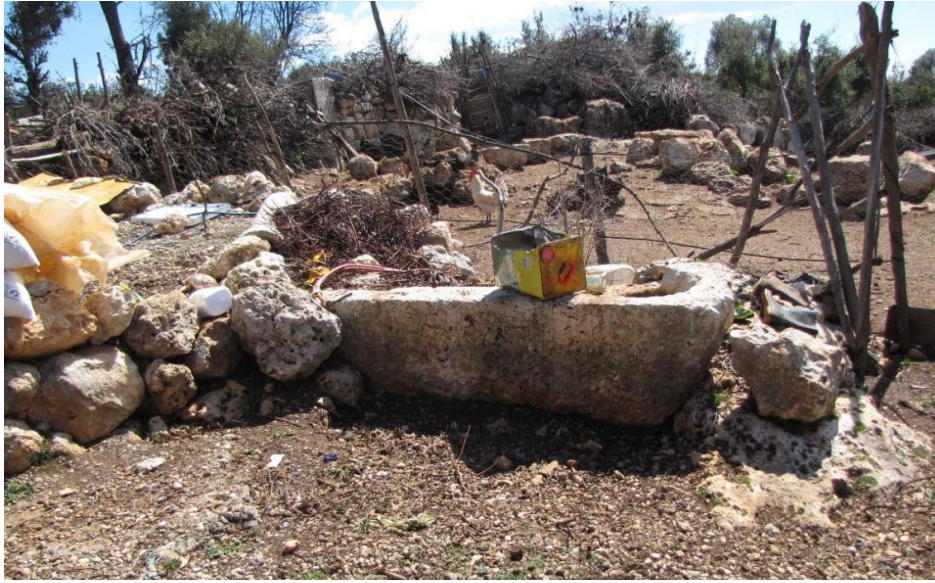
Res. 9: Hançer Kale çevresi, devşirme kullanımı, Silifke, (L. Yılmaz, 2019)

Araştırma sırasında Res.1a belgelenen mimari öğeler, Silifke ilçesi ören yerlerine aittir. Silifke, Hançer Kale çevresindeki alanda tarihi değer taşıyan malzemelerin konut bahçesinde devşirme malzeme olarak kullanıldığı belirlenmiştir (F.9). Mezgit Kale yakınında konut bahçesinde Res.1a belgelenen Roma Devri'ne ait işliklerde kullanıldığı düşünülen değirmen, blok taş işleviyle kullanılmaktadır (F.10). Silifke ilçesinde Tekkadın Ören Yeri yakınlarında konut bahçesinde devşirme kullanılan iki adet sütun başlığı Res.1a belgelenmiştir (F.11).

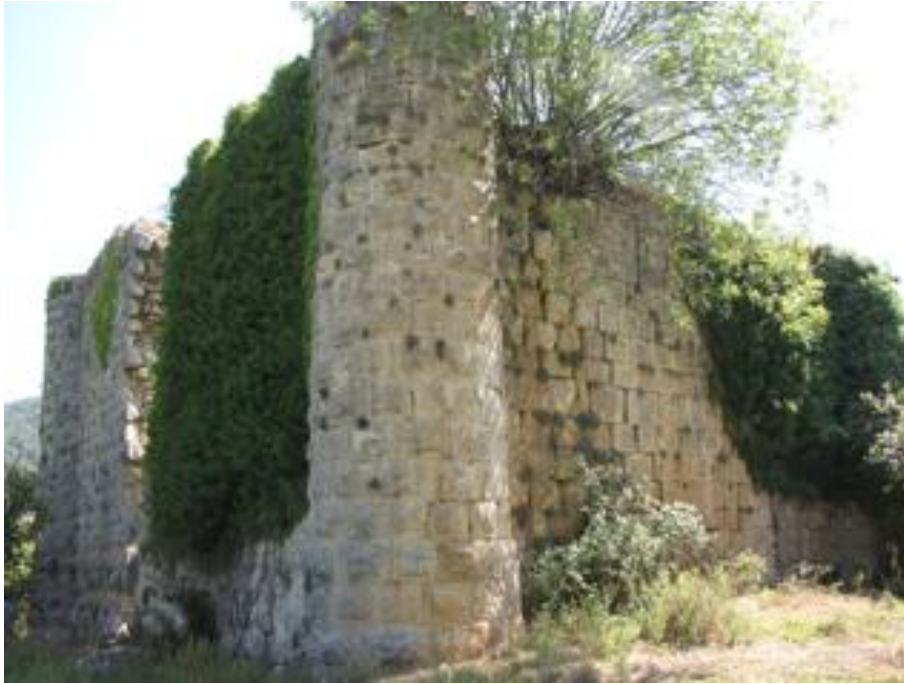
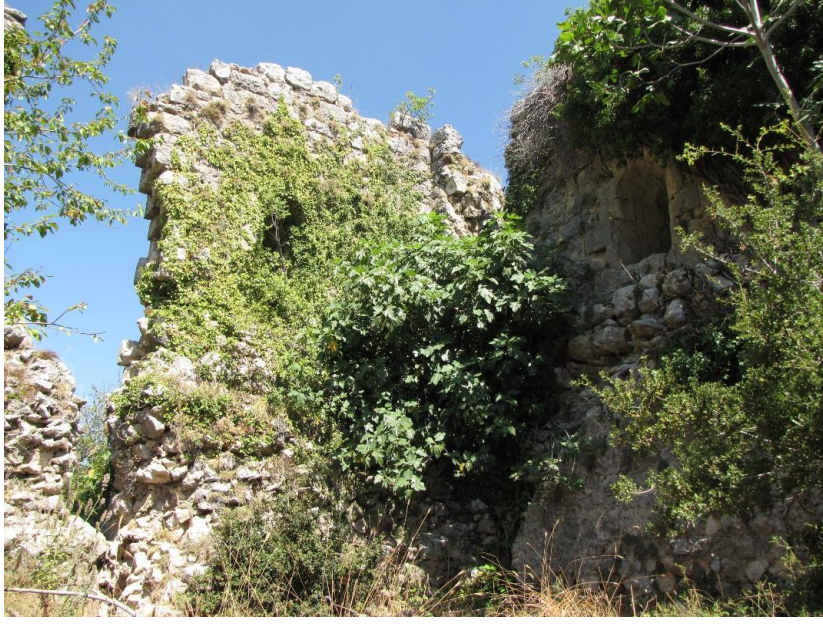
Res. 12: Sinap Kalesi, Ayvagediği, Mersin, (L. Yılmaz, 2018)

İnsan tarafından rastlantısal veya sistemli biçimde meydana getirilen yıkımın yanı sıra kırsal alanlarda başta Ortaçağ kaleleri olmak üzere tarihi alanların ve yapıların doğal tahribata açık durumda bırakıldığı görülmektedir. Mersin, Ayvagediği’ndeki Sinap Kalesi, ulaşımı zor olmayan bir mevkide bulunmaktadır. Yakınında yerleşim birimlerinin yer aldığı, Ortaçağ’a tarihlendirilen ve bölge için tipik mimari özellikler taşıyan küçük ölçekli kale, doğal tahribin izlerini güçlü biçimde taşıyan bir örnektir. Yapının tüm cepheleri sarmaşık bitkisiyle kaplanmıştır ve bu nedenle duvar örgüsü ayrılmaya başladığı gözlemlenmiştir. Duvarlarında ise mimari yapılar açısından son derece zararlı olan incir ağacı köklenmeye başlamıştır (F.12-13-14). Ayrıca kale duvarlarının çeşitli bölümlerinde toprak üzerinde defneciler tarafından açılmış belirgin çukur alanlar bulunmaktadır (F.15). Yapının doğa ve insan kaynaklı tahribata açık bulunduğu, koruma ve restorasyon çalışmalarına gereksinim duyduğu görülmektedir.

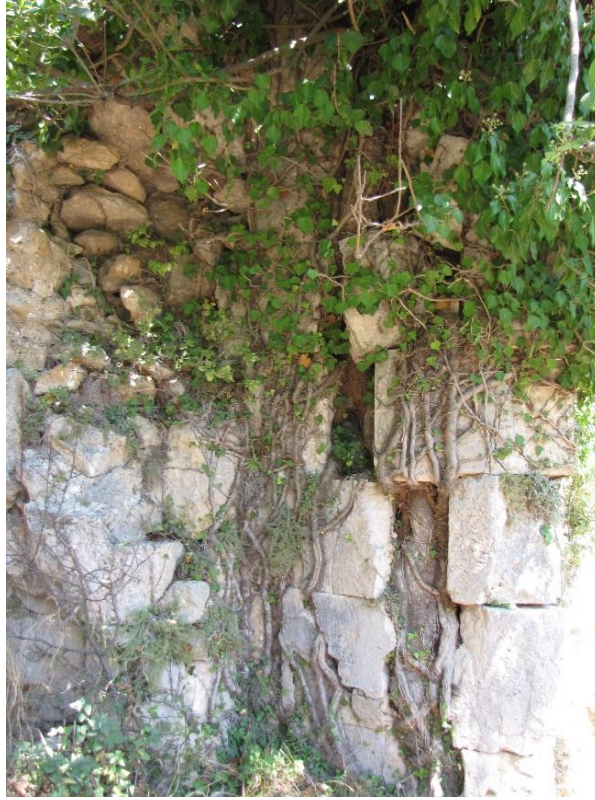
Res. 14: Sinap Kalesi, Ayvagediği, doğal tahribat izleri, (L. Yılmaz, 2018)

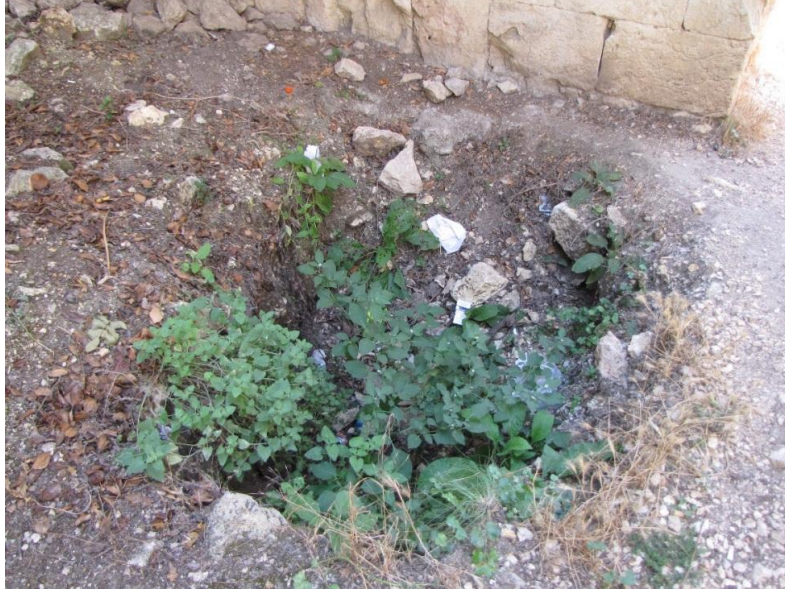
Res. 15. Sinap Kalesi, Ayvagediği, defineci tahribatı izleri, (L. Yılmaz, 2018)

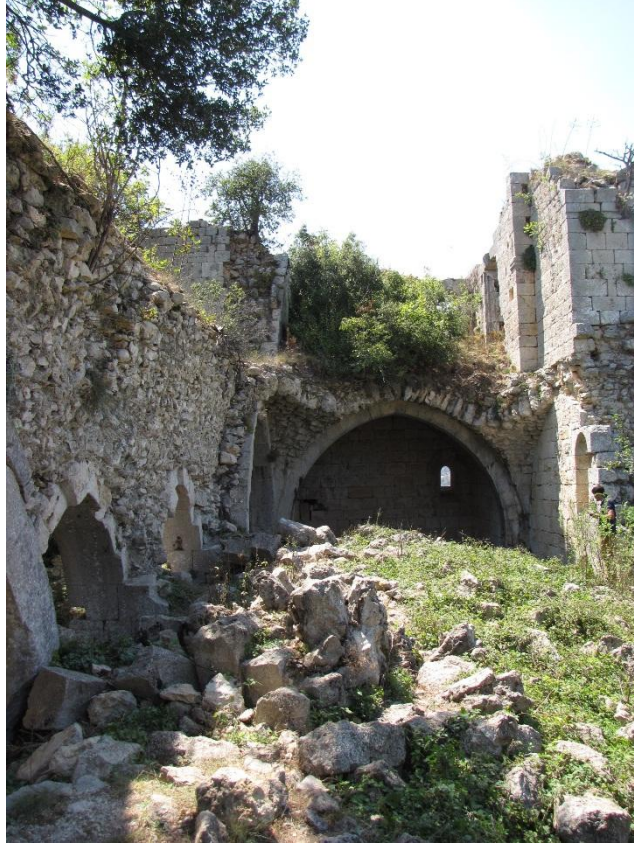
Toroslar ilçesine bağlı Çandır Kalesi, ulaşımı zor bir alanda tepe üzerinde çevreye hâkim bir konumda yer almaktadır. Kaleye ait yapılarda Mersin'deki diğer kale yapılarında görülebilen benzer doğal tahribat izleri belirlenmiştir. 2019 yılında görüşülen çevre halkı, 1950'li yıllarda kalenin yapılarının daha sağlam olduğunu, süreç içinde çeşitli inşalarda kullanılmak üzere blok taşların kale alanından çağdaş yerleşim alanına taşındığını bildirmiştir. Yapı kalıntılarının üst örtüsünde çökme ve yapıya zarar verici bitki örtüsüyle kaplanması söz konusudur (F.16). Sürekli doğal tahribata açık, çevreye hâkim bir tepede 1000 metreyi aşan yüksek konumda geniş bir alanı kaplayan ve ulaşılması zor bir yapı olan Çandır Kalesi'nde alanın zemini, benzer biçimde çalışmaları engelleyecek ölçüde maki bitkileriyle kaplıdır. Kaleye ulaşan merdivenler üzerinde madeni bir kapı olmasına karşın sürü otlatma faaliyeti devam etmektedir. Günümüzde kale alanında bir yangın kulesi bulunmaktadır, ancak tarihi yapı kalıntılarını koruma konusunda herhangi bir önlem alınmadığı anlaşılmaktadır.

Res. 16. Çandır Kalesi, Toroslar ilçesi, doğa ve insanın tahribat izleri (L. Yılmaz, 2019)

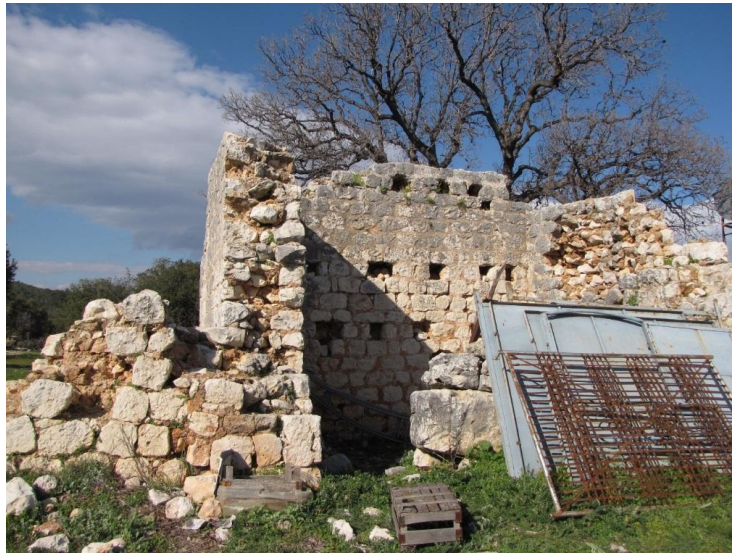
Res. 17. Mezgıt Kale, Silifke ilçesi, mimari yapı kalıntısı, doğa ve insanın tahribat izleri (L. Yılmaz, 2019)

Kırsal alanda birçok tarihi yapı kalıntısı günümüz yerleşim alanlarının sınırları içinde yer almaktadır. Silifke ilçesi Mezgıt Kale yakınında bir konut bahçesinde Geç Roma Devri'ne tarihlendirilen iki katlı olduğu anlaşılan, üst örtüsü ve duvarların büyük bölümü yıkılmış durumda, kesme taştan inşa edilmiş bir mimari yapı kalıntısı belirlenmiştir (F.17).

Günümüzde özel mülkiyet alanı sınırları içinde bulunan, doğa ve insan tahribatına açık durumdaki yapıda herhangi bir koruma önlemi bulunmamaktadır.
