Sağlık Yapısı Cephelerinde Enerji Verimliliğini Arttırmaya Yönelik Güncel Uygulamalar Üzerine Bir İnceleme

A Study on Current Applications for Energy Efficiency of Healthcare Building Facades

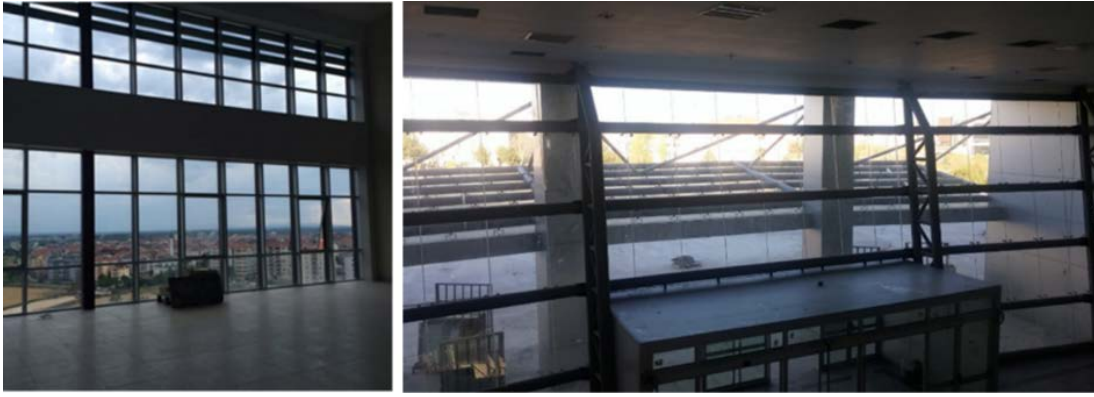
Şekil 1: Devlet Hastaneleri'nde ciddi ısı kayıplarının oluşabileceği büyük cam yüzeyli atrium ve galeri boşluklarına bir örnek (Soldaki resim: Edirne Sultan 1. Murat Devlet Hastanesi–Burcu Biricik arşivinden, 2015, Sağdaki resim Eskişehir 600 yataklı Devlet Hastanesi-Neslihan Türkmenoğlu Bayraktar arşivinden, 2018).

Günümüzde inşa edilen sağlık yapılarında ısı verimliliğinin sağlanmasına yönelik uygulamaların tasarım aşamasından itibaren kısmen gözetildiği görülmekle beraber mevcut yapılarda, özellikle de yapı kabuklarında geçmişten gelen uygulamaların yarattığı sorunlar göze çarpar. Bu problemler cephe tasarımlarının, proje ve uygulama aşamasında yeterli detayda ve teknik doğrulukta projelendirilememesi ve inşaat sürecinde de yüklenici firmalar tarafından doğru imalat yapılmamasından kaynaklanan uygulama hatalarıdır. Edirne Sultan 1. Murat Devlet Hastanesi ve Eskişehir 600 Yataklı Devlet Hastanesi örneklerinde de görülebileceği gibi sağlık yapılarında genellikle farklı fonksiyonlara sahip iç hacimlerde estetik, doğal aydınlatma, doğal havalandırma ve manzaraya yönelim gibi hedefler doğrultusunda saydam yüzeylerle çevrelenen yüksek katlı galeri boşlukları oluşturulmaktadır (Şekil 1). Bu tarz mekanlarda, iklimsel koşullar gözetilmeden tasarlanmış ve uygulanmış geniş cam yüzeyler kış döneminde ısı kaçıışlarına; yaz dönemlerinde de istenmeyen ısı kazanımlarına neden olabilmektedir (Şener ve Kılıç 2016, 884; Şener ve Bayraktar 2016, 42).

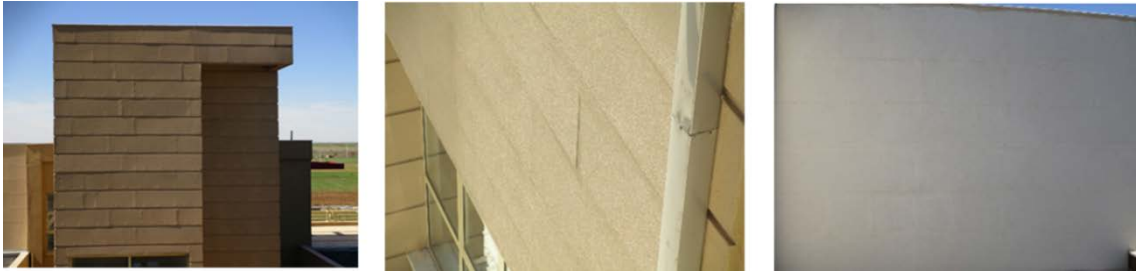
Şekil 2: Şanlıurfa Siverek 200 Yataklı Devlet Hastanesi cephelerinde sıva filesi imalatının donatı görevi görmemesi nedeniyle cephedeki bombe ve kalkmalar (Uygar Sarıaltın arşivinden; 2011)

2012 yılında hizmete giren Şanlıurfa Siverek 200 yataklı devlet hastanesi cephesine ait o dönemde çekilen bir fotoğrafta da görüldüğü üzere XPS, taş yünü, vs. ısı yalıtımı uygulanıp üzerine sıva boya yapılan duvarlarda işçilik hataları ve bindirmelerin eksik yapılması nedeniyle bazı yeni tamamlanan hastanelerde bile cephede çatlama, bombe yapma ve malzemelerin ayrışması gibi problemler meydana gelebilmektedir (Şekil 2). Bazı sağlık yapılarında, taş yünü'nün duvara dübellenmesi yerine yapıştırılması nedeniyle yapı kabuğunda yoğunlaşma kaynaklı bozulmalar oluşabilmektedir.

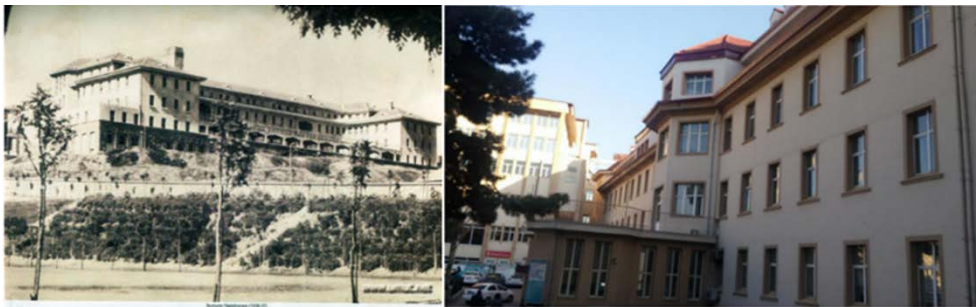
Şekil 3: Soldaki resim: Ankara Numune Hastanesi'ne ait özgün cephe görüntüsü (<https://www.istanbulmuzayede.com/urun/341430/ankara>) giriş tarihi (03.08.2019). Sağdaki resim: Ankara Numune Hastanesi'nde yalıtım uygulaması yapılan cephe (Mehmet Şener arşivinden; 2018)

Tarihsel değere sahip eski hastane yapılarında ise bu konuyla ilişkisi bağlamında farklı sorunların varlığı dikkati çeker. 1933 yılında inşa edilen ve tescilli Ankara Numune hastanesi yapısında 2013 yılında yapılan yenileme çalışmaları kapsamında cephelere ısı yalıtım katmanı eklenerek mantolama yapılmış, sıva ve boya uygulaması gerçekleştirilmiştir (Şekil 3). Bu uygulamanın ısı kaybını azaltma ve enerji verimliliğini artırma noktasında yararlı olduğu görülmekle birlikte, cephe görüntüsünde meydana getirdiği değişimin tescilli yapının orijinal kimliğini zedeleme noktasında etkisinin de değerlendirilmesi gerekir.

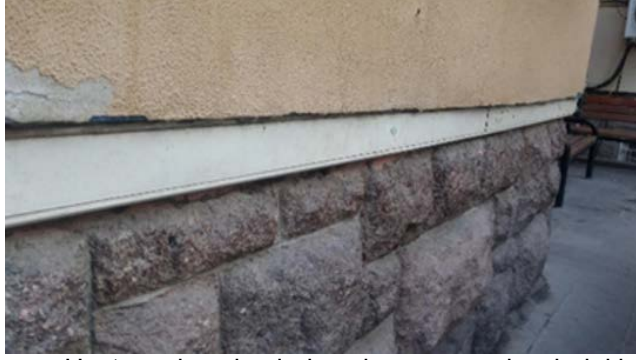
Şekil 4: Ankara Numune Hastanesi cephesinde subasman seviyesindeki özgün taş duvarlarda yalıtım ve boya uygulamasıyla oluşan bozulmalar

Yapıların sahip olduğu nitelikler doğrultusunda seçimlerin yapılması özellikle tarihi değere sahip yapılar için hayati önem taşıyabilmektedir. Bu tip yapılarda uygulanabilecek cephe iyileştirme uygulamalarında yapının özgün kimliğine en az etkide bulunacak; örneğin, içten yalıtım tatbiki şeklindeki müdahalelere öncelik verilmelidir. Söz konusu yapıda cephenin dışında tatbik edilmiş yalıtım ve boya uygulamasıyla özgün cephe özellikleri kayba uğramıştır. Özellikle subasman seviyesine kadar yer alan taş kısımlarda bozulmalar dikkat çekmektedir (Şekil 4).

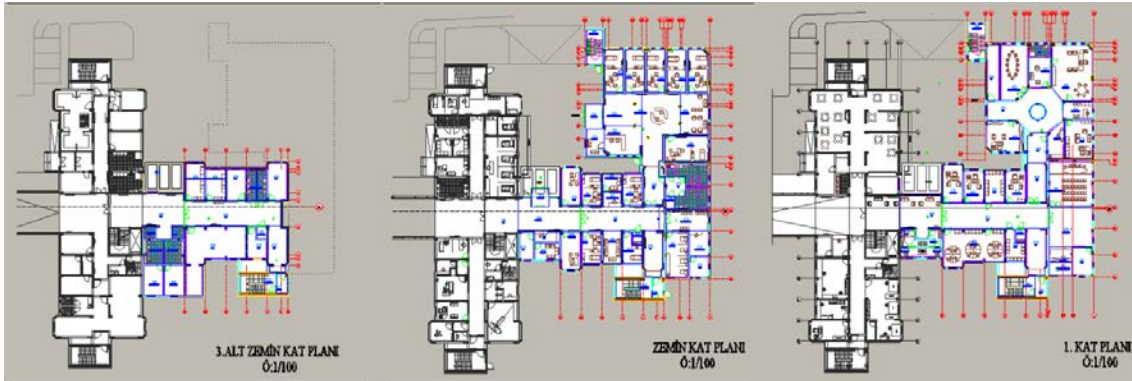
Şekil 5: Malatya Yeşilyurt Hasan Çalık 45 Yataklı Devlet Hastanesi mevcut ve ek yapıya dair planlar (Sağlık Bakanlığı)

Mevcut kamu hastanesi yapılarında ısı kayıplarına neden olan cam ve opak yüzeylerde gerçekleştirilecek malzeme değişimi ya da eklenmesine yönelik iyileştirmeler enerji verimliliğinin artırılmasına katkı sunmaktadır. Ancak bu iyileştirmelerin çoğunlukla enerji kayıplarını azaltma odaklı olmaktan ziyade “Sağlık Bakanlığı Sağlık Yatırımları Genel Müdürlüğü İhale Uygulama ve İnceleme Dairesi” Başkanlığınca 2015 tarihinde ihalesi yapılan “Malatya Yeşilyurt Hasan Çalık Devlet Hastanesi örneğinde de olduğu üzere tadilat süreçleri kapsamında ele alındığı görülür. 2018 yılında yapımı tamamlanan Malatya Yeşilyurt Hasan Çalık Devlet Hastanesi, mevcut yapı tadilatı, güçlendirmesi ve nitelikli hale getirilmesi ile bunun yanına ek blok ilave edilmesi sonucu ortaya çıkan iki ana bloklu ve 45 yataklı, yaklaşık 4900 m2 kullanım alanlı bir sağlık yapısıdır (Şekil 5-6).

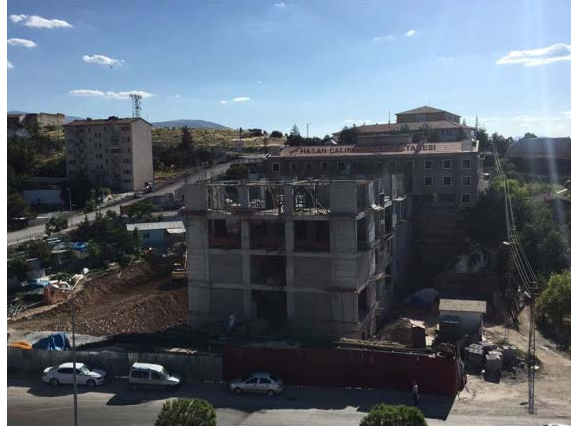
Şekil 6: Malatya Yeşilyurt Hasan Çalık 45 Yataklı Devlet Hastanesi mevcut bina tadilat ve ek bina inşaatına yönelik bir görsel

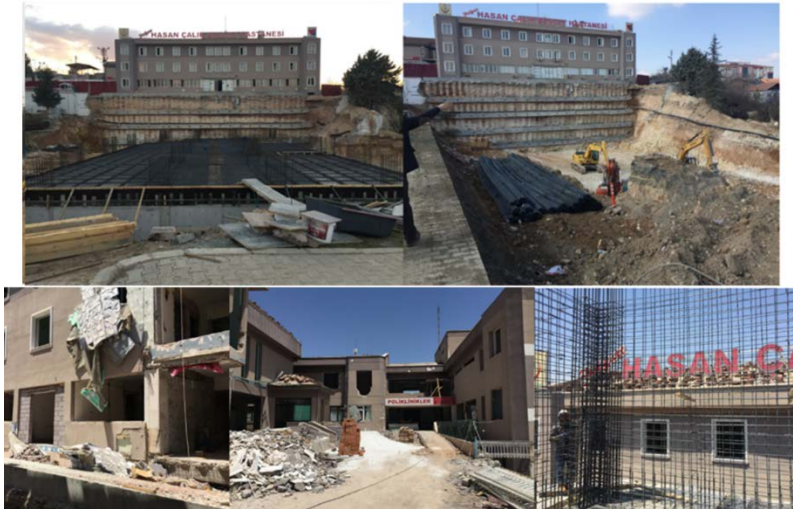
Şekil 7: Mevcut yapı cephesine müdahale süreçleri (Nurettin Aykutlu arşivinden; 2018)

Malatya Yeşilyurt Hasan Çalık 45 Yataklı Devlet Hastanesi'nde tadilat sürecinde yapı kabuğu için alınan kararlarda "Binalarda Enerji Performansı (BEP) Yönetmeliği" direktifleri doğrultusunda TS 825, 'Yapılarda Isı Yalıtım Yönetmeliğinde belirtilen, yapı kabuğu katmanları için iklim bölgesine göre ısı geçirgenlik katsayısı sınır değerleri gözetilmesi hedeflenmiştir. Mevcut blok yeni yapıyla bağlantılı olarak tasarlanmış, çatısı ve döşemeleri sökülerek yeniden yapılmış, duvarlarında çeşitli yıkım ve yeniden yapımlar gerçekleştirilmiştir. Eski yapıda gerçekleştirilen tadilatla cephe tümüyle soyulmuş; mevcutta ısı yalıtımı olmadığı görülmüş ve yapıya güncel ısı yalıtım ve cephe malzemeleri (cam, doğrama, güneş kırıcı, vs.) monte edilmiştir (Şekil 7).

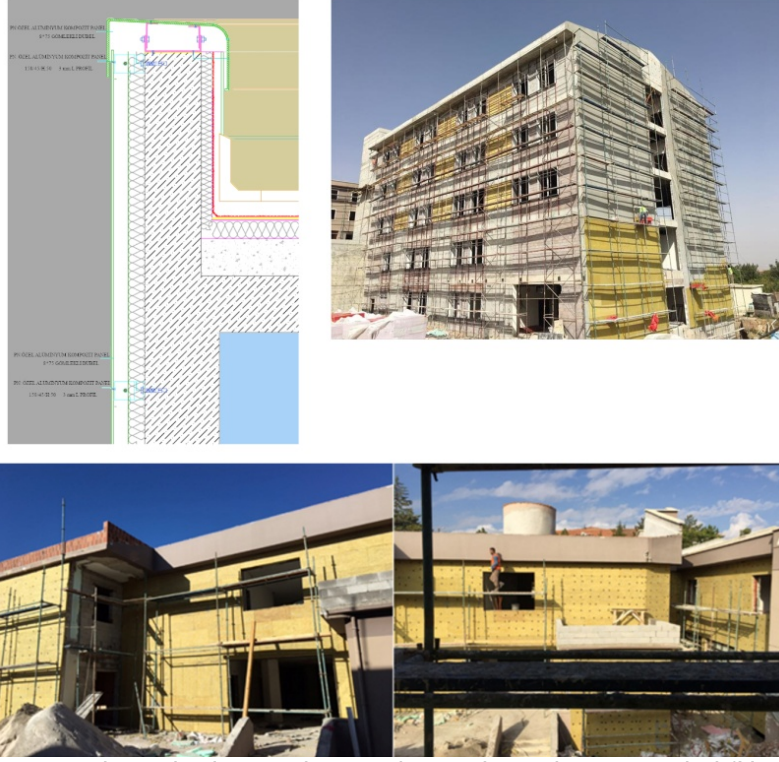
Şekil 8: Mevcut ve ek yapılarda ısı yalıtım malzemesi uygulama süreçleri (Nurettin Aykutlu arşivinden; 2018)

Bu bağlamda, tadilat süreçlerinde mevcut hastane bloğu cephesinin modüler alüminyum kompozit cephe sistemleriyle kaplanan (1183 m²) kısmında ve silikon esaslı grenli dış cephe kaplamasının kullanıldığı (1017 m²) dış cephe yüzeylerinin tümünde, Şekil 8'de görüldüğü gibi 5 cm kalınlığında taş yünü yalıtım malzemesi uygulanmıştır. Aynı uygulama ek binada da gerçekleştirilmiştir (Şekil 8).
