Tarihi Yerleşimlerde Kültür Turizmine Yönelik Somut Kültür Varlıklarının İncelenmesi: Konya/Sille Örneği

Investigation of Concrete Cultural Heritage for Cultural Tourism in Historical Settlements: The Case of Konya/Sille

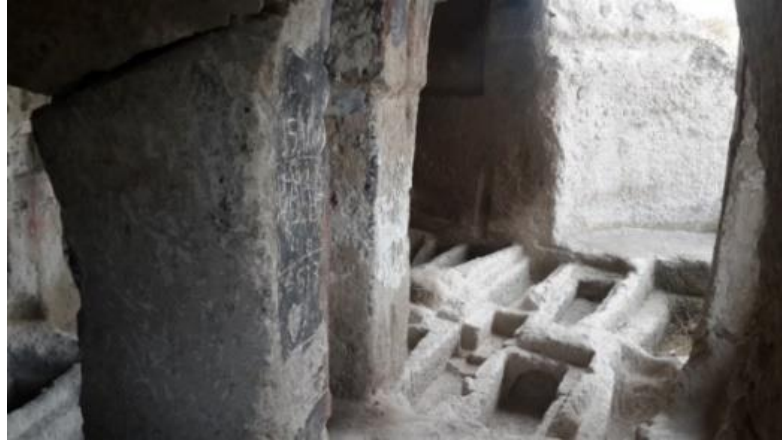
Şekil 3. Komesis Tes Panagias Kilisesi (Şebnem Ertaş arşivi, 2016) ve planları (Eyice, 1966)

Panaghia Batı Kilisesi: Kilise, üç nefli bazilika planı ile Kapadokya bölgesinde az rastlanan erken örneklerden biridir. Kiliseye kuzey batıdaki kapıdan girilir. Yuvarlak kemerlerle birbirine bağlanmış destek sırasıyla yapı üç nef ayrılmıştır. Destek sıraları kare planlı iki ayağa taşınmaktadır. Payelerin boyutları birbirinden farklı olup belli bir düzen düşünülmemiştir. Üst örtü düzdür. Orta nefin sonunda, ortasında bir altarı bulunan bozuk dikdörtgen palanlı apsis bulunur. Yapının kuzey doğusunda merdivenleri yıkılmış bir giriş daha bulunmaktadır (Selçuklu Belediyesi, 2010).

Panaghia Doğu Kilisesi: Panaghia batı kilisesinden farklı olarak Orta Bizans döneminin yaygın plan şekli olan kapalı Yunan haçı şeklindedir. Yapının batısında diğer kilise yer alır. İki kilise birbirine ortada bir paye ile ikiye bölünmüş üstü kemerli bir açıklıkla bağlanmıştır. Doğu kilisenin kuzey duvarı tamamıyla yıkıktır. Dört payenin taşıdığı üst örtü düz tavan şeklindedir. Plan asimetriktir. Doğu bölümde dikdörtgen planlı apsis yer alır (Selçuklu Belediyesi, 2010).

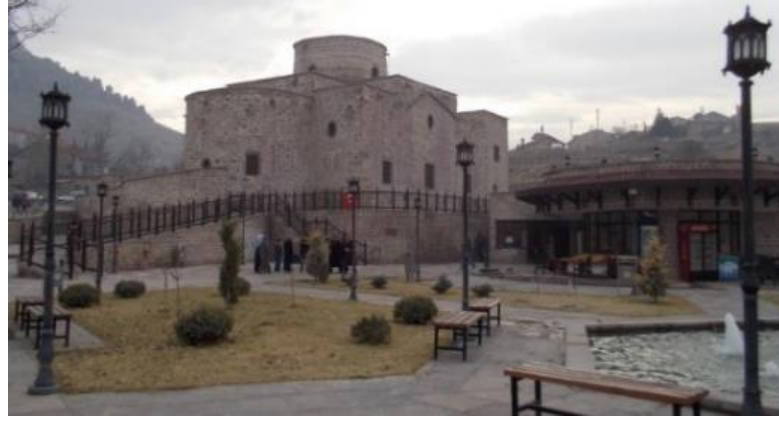
Şekil 4. Aya Elenia Müzesi (Şebnem Ertaş arşivi, 2016) ve planı (Danık, 1997)

Aya Elenia Klisesi: Silledeki en önemli Hristiyan mabedlerinden biri olan kilise Konya Selçuklu ilçesi Subaşı mahallesinde, eski bir çayın kenarında, Tatköy yol ayrımının güneyinde geçmişte Rum nüfusunun yoğun olduğu bir yerde yer almaktadır (Özönder, 1998). Horvath (2007), Aya Elenia Kilisesi'nin Silledeki en büyük kilise olduğunu ve Konstantin tarafından yapıldığını ifade etmiştir (Sarıköse, 2008). Yapının merkezinde dört ayağın taşıdığı yüksek kasnaklı bir kubbe bulunmaktadır (Şekil 4). Eserin iç kısmında 1880 yılında yapılmış freskler ile rokoko üslubunda altın yaldızlı alçı süslemeler bulunmaktadır (Mimiroğlu, 2012).

2009 yılında Selçuklu Belediyesi tarafından Sille'nin en önemli yapısı olarak belirtilen Aya Elenia Kilisesi restorasyonuna başlanmış ve günümüzde müzeye dönüştürülmüştür (Tomar, 2015). Günümüzde müzeye ciddi sayıda yerli ve yabancı turist ziyareti gerçekleştirilmektedir. Sille'nin en önemli simge yapıları arasındadır.

- 2009 yılında Sille'nin en önemli yapısı olan Aya Elenia Kilisesi restorasyonuna başlanmış ve müzeye dönüştürülmüştür. Bu süreçte 2012 yılında da Sille Tepe Şapeli Zaman Müzesi olarak işlevlendirilmiştir (Tomar, 2015). Ancak Aya Elenia Kilisesi'nde gerçekleştirilen koruma uygulamaları ve işlevsel dönüşümdeki başarının zaman müzesine tam olarak yansımadağı söylenebilir.

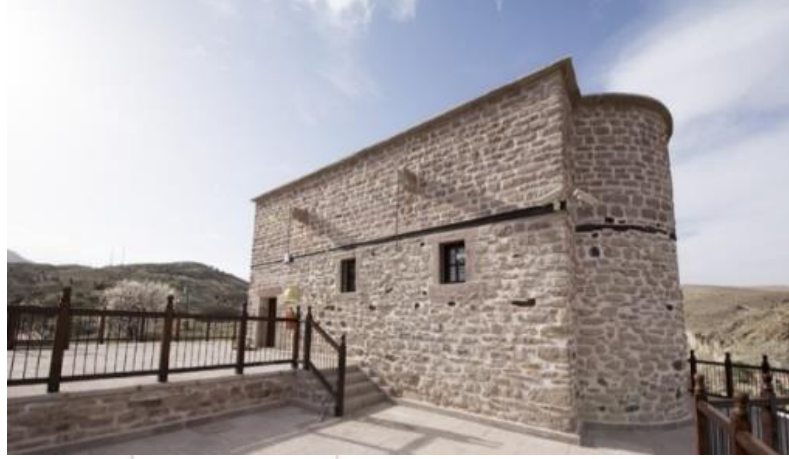
Şekil 5. Tepe Şapeli (Süt Kilise) (Şebnem Ertaş arşivi, 2016) ve planı (Tomar, 2015)

Tepe Şapel: 'Küçük Kilise' olarak ya da 'Süt Kilisesi' olarak anılan şapel, Sille'nin güneybatısındaki tepede konumlanmıştır. Moloz taşlarla inşa edilmiş olan şapel tek neflidir ve beşik tonoz örtülüdür (Şekil 5). Şapelin etrafında Müslim ve gayrimüslim mezarlığı yer almaktadır (Mimiroğlu, 2012). Harap durumda olan yapının 2010 yılında Selçuklu Belediyesi tarafından restorasyonuna başlanmış ve günümüzde 'Zaman Müzesi' olarak işlevlendirilmiştir. Son yıllarda müzeye ciddi sayıda yerli ve yabancı turist ziyareti gerçekleşmektedir.

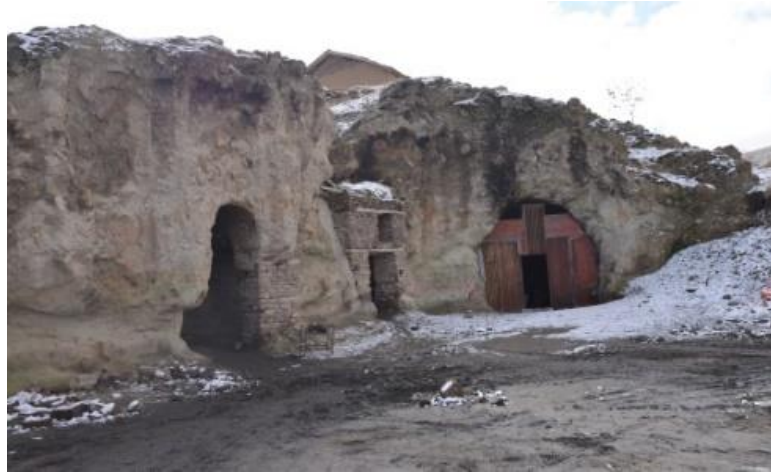
Şekil 6. Kriakon (Hızır İlyas) Kilisesi (Tomar, 2015) ve planı (Eyice, 1966)

Hızır İlyas Kilisesi: Kyriakon adıyla da tanınır. Subaşı mahallesinde papaz deresine yakın bir yerdedir. Kilise samanlık olarak kullanılmakta, bitişiğinde yine kayaya oyularak yapılmış bir koridor çevresine sıralanmış dükkanlar, atölyelerden oluşan alışveriş merkezi ile bunun yanında önü bir eyvan ile bitirilen çömlek atölyesi bulunmaktadır. Kayaya oyma olarak yapılan kilise haçvari bir plan şemasına sahiptir. Önde güney, kuzey doğrultusunda uzanan enine dikdörtgen planlı narteks bölümü bulunmaktadır (Selçuklu Belediyesi, 2010) (Şekil 6).

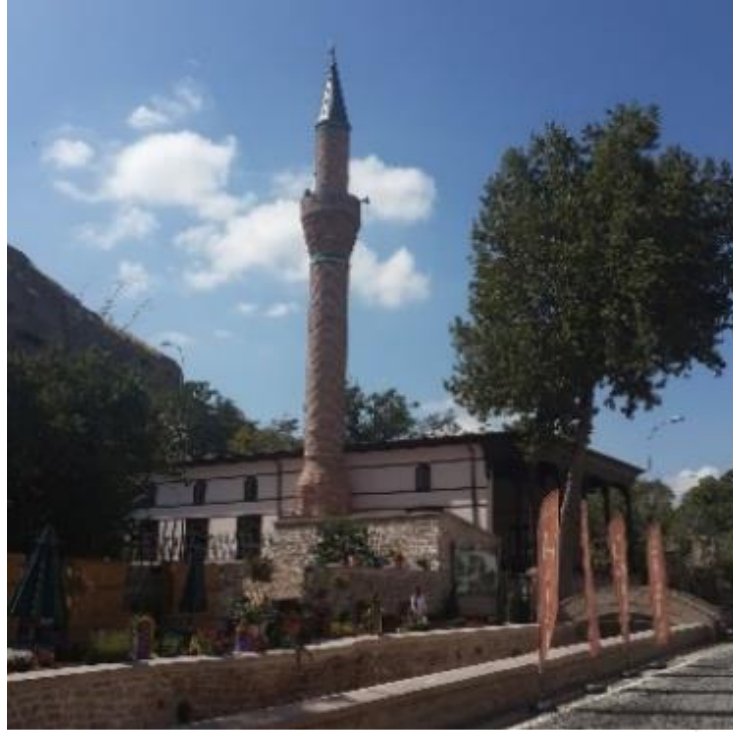
Şekil 7. Çay Cami (Şebnem Ertaş arşivi, 2016) ve planı (Dülgerler, 2000)

Çay Cami: Çay Cami, Hükümet Caddesi'nde, Sille Dere'sinin güneyinde çarşıda konumlanmasından dolayı çarşı camii olarak anılmaktadır (Mimiroğlu, 2012). Caminin yapım yılı tam olarak bilinmemektedir. Ancak cami içerisinde yer alan mihrap, minber ve vaiz kürsüsünün yapım tekniklerine, Sille ve Konya civarında bulunan ahşap direkli camilere bakılarak, Çay Cami'nin 19. yüzyılın sonlarına doğru yapıldığı düşünülmektedir (Selçuklu Belediyesi, 2016). Eğimden kaynaklı iki kat yüksekliğine sahip dikdörtgen formda olan caminin ön kısmında çayın iki yakasını bağlayan ve camiye geçit veren bir köprü bulunmaktadır (Şekil 7). Çay Cami, zamanında bir çarşı camisi niteliği taşıırken, zaman içerisinde çevresinde yer alan dükkânlar kapanınca bir mahalle camisine dönüşmüştür (Sarıköse, 2008; Şimşir, 2013). Ancak Selçuklu Belediyesi tarafından 2013 yılında büyük çaplı restorasyon geçirmiştir. İsmi aldığı çay üzerinde yer alan köprü de aynı şekilde Sille'de yapılmakta olan baraj projesi kapsamında yenilenmiştir.

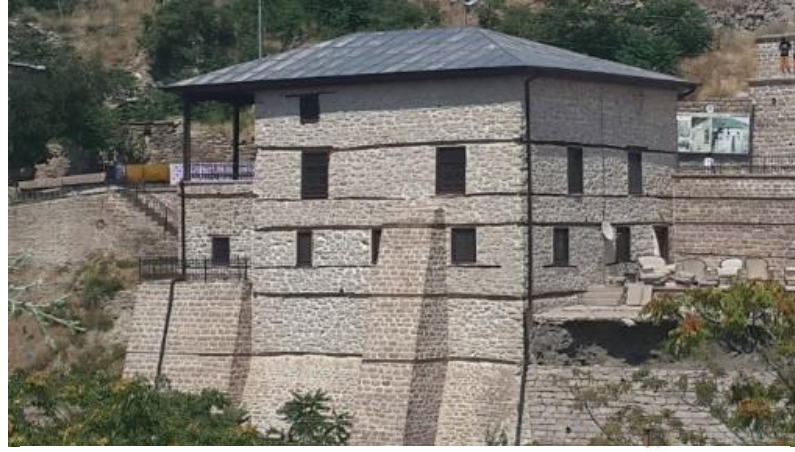
Şekil 8. Kurtuluş (Mormi) Cami (Şebnem Ertaş arşivi, 2016) ve planı (Dülgerler, 2000)

Kurtuluş (Mormi) Cami: Kurtuluş Mahallesi'nde bulunan cami, Mormi Cami olarak bilinmektedir. Doğu duvarında bulunan kitabeden eserin 1794 yılında inşa edildiği düşünülmektedir. Moloz taş malzemedен inşa edilen Caminin harimi üç sahanlı olup yapı dikdörtgen planlıdır (Mimiroğlu, 2012) (Şekil 8). Cami çeşitli yenilemeler ve restorasyonlar ile günümüze kadar gelmiştir. Ancak büyük çaplı restorasyon, 2012 yılında Selçuklu Belediyesi tarafından gerçekleştirilmiştir.

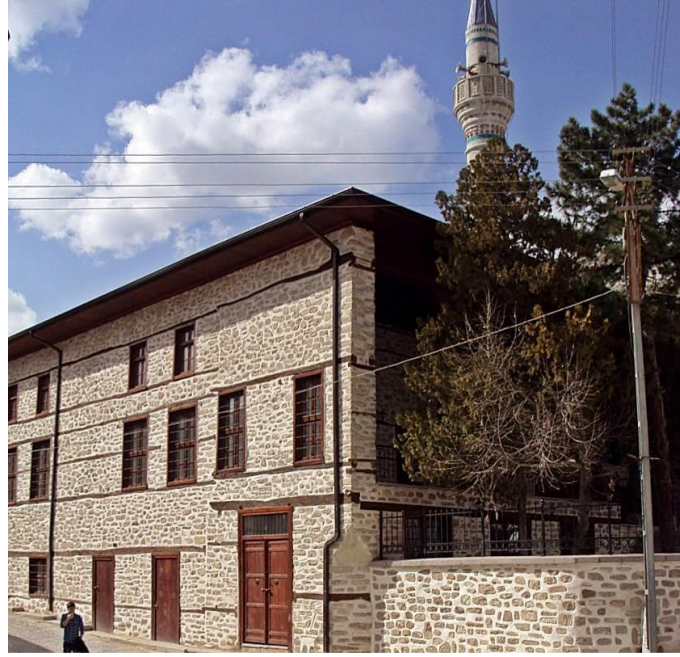
Şekil 9. Ak Cami (Tomar, 2015) ve planı (Dülgerler, 2000)

Ak Cami: Ak Cami, Sille'nin en büyük camisidir ve Ak Mahalle'de bulunmaktadır. Harimi dört sahnıdır ve kuzey-batı köşesinde eserin minaresi bulunmaktadır. Eğimli araziye yerleşmiş güney ve doğuda yükseltilmiş bir yapı olmasına karşın, kuzey ve batıda tek katlı görünümündedir. Caminin doğusundaki yuvarlak merdiven, seki ile yükseltilerek yazlık mescid şeklinde düzenlenmiş giriş revakı bölümüne ulaştırmaktadır. Bu bölümün kuzey ve güneyi birer duvarla kapatılmıştır (Şekil 9). Minber, Sille camilerinde bulunan minberlerin en görkemlisi olup bitkisel süslemelerle kaplıdır (Tomar, 2011). 2014 yılında Selçuklu Belediyesi tarafından restorasyonu tamamlanmıştır.

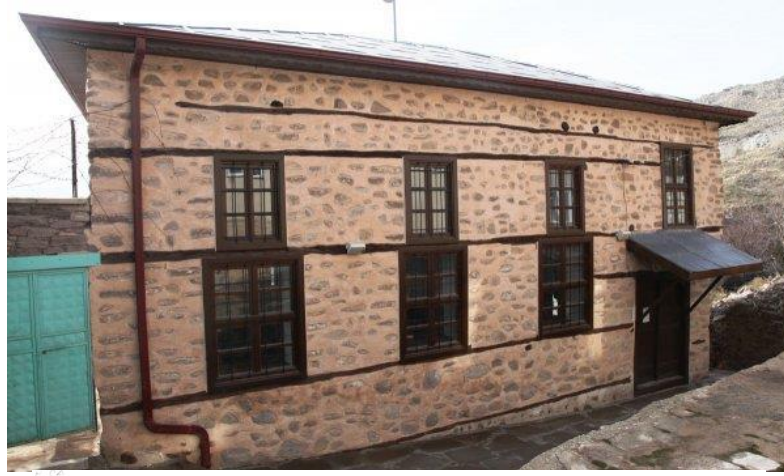
Şekil 10. Orta Mahalle Cami (Tomar, 2015) ve zemin kat planı (Dülgerler, 2000)

Orta Mahalle Camisi: Adını bulunduğu mahalleden alan orta mahalle camisi diğer Sille camileri gibi eğimli arazide yer alması nedeniyle doğudan tek katlı, batıdan iki katlı görünümündedir. Diğer Sille camileri gibi düz damlı iken, bugün üzeri oluklu sac levha kaplı çatı ile örtülmüştür. Doğu cephenin kuzey köşesinde bulunan iki katlı ahşap kapıdan cami harimine girilmektedir. Giriş bölümü cami hariminden bir seki ve cemekele ile ayrılmıştır. Giriş bölümündeki ahşap merdivenle mahfil katına çıkılmakta mahfil katının altı sonradan bir cemekelele cami hariminden ayrılmıştır (Şekil 10). Süsleme ise cami içinde sütun başlıklarında, mihrap, minber ve kürsüde yoğunlaşmıştır (Selçuklu Belediyesi, 2010). 2013 yılında Selçuklu Belediyesi tarafından restorasyonu tamamlanmıştır.

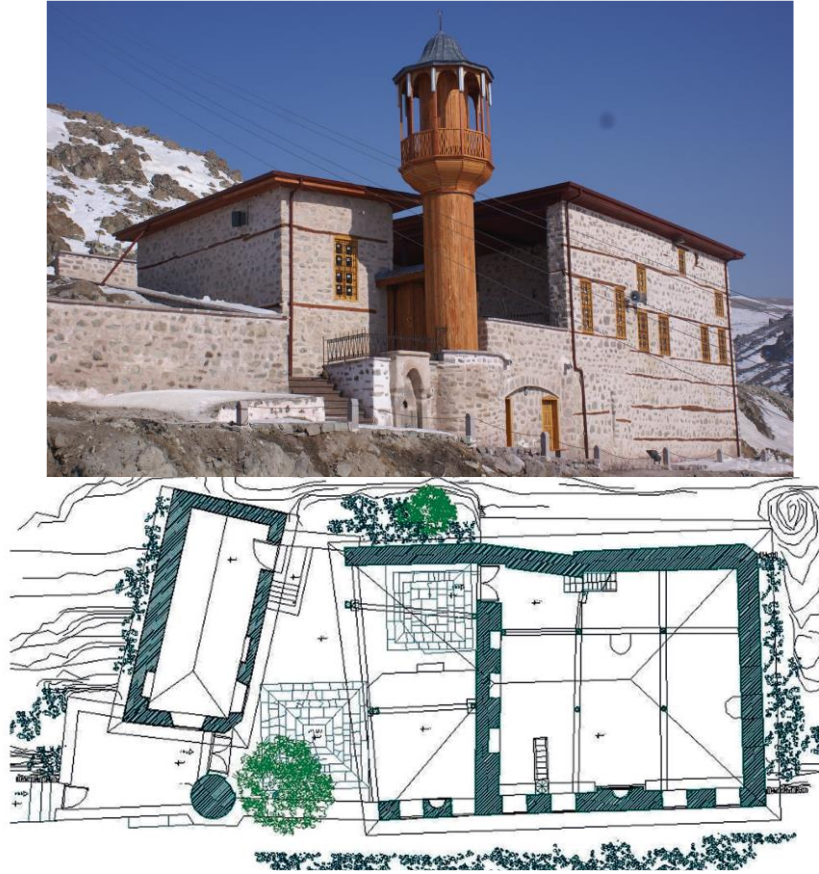
Şekil 11. Karataş Cami (Tomar, 2015) ve planı (Muhammet Kocadağistan arşivi)

Karataş Camisi: Sille vadisinin kuzey batı yamaçları üzerinde konumlanmıştır. Bugün cami, çeşme ve mektepten oluşan bir yapılar topluluğudur. Kuzeyden güneye eğimli arazi üzerinde yapılması nedeniyle cami güneyden destek duvarları üzerinde yükselmiştir. Yapının kesin yapım tarihi bilinmemektedir. Güneyden ön avluya ve oradan caminin avlusuna ulaşılır. Caminin sac kaplı tek şerefeli ahşap minaresi bu kapının güneyinde yer alır. Bu küçük avlunun batısında camiye sonradan eklenilmiş dikdörtgen planlı tek hacimden oluşan mektep yer alır. Avlunun doğusunda avlu zemininden yükseltilmiş yazlık mescit ve esas cami yer almaktadır (Selçuklu Belediyesi, 2010) (Şekil 11). 2010 yılında Selçuklu Belediyesi tarafından restorasyonu tamamlanmıştır.

- 2007 yılında da Karataş Camii, restore edilmiştir. 2008 yılında Geç Osmanlı Dönemi'ne ait Mezarkaya Camii restore edilerek, kullanıma açılmıştır. 2010 yılında da Mormi Camii ve Orta Camii'nin yenileme işi yapılmıştır. 2011 yılında Ak Cami'nin koruma çalışmaları tamamlanmıştır.

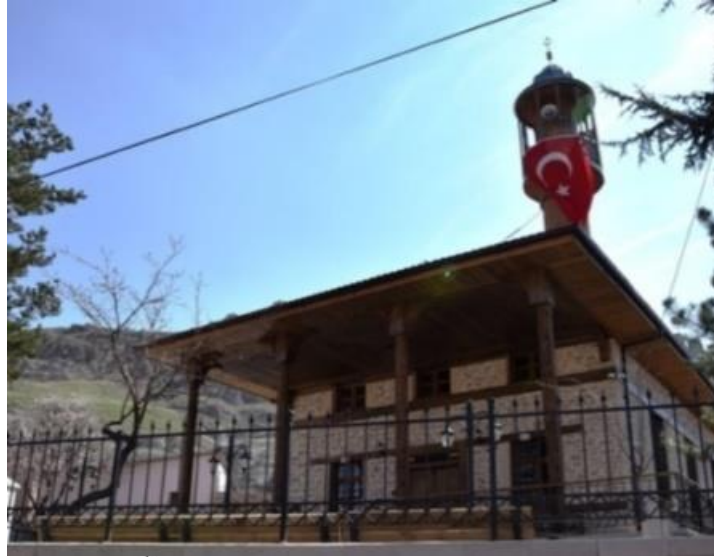
Şekil 13. Subaşı / Karhane Cami (Selçuklu Belediyesi, 2010) ve planı (Tomar, 2015)

Subaşı (Kar-hane) Camisi: Sille'nin güney batısında aynı isimle anılan mahallede bulunmaktadır. Sultan I. Alaeddin Keykubad'ın vakıf evleri arasına yapılmıştır. Caminin güneyden kuzeye eğimli bir yamaca yapılmış olması nedeniyle son cemaat mahalline merdivenle ulaşılır. Son cemaat yeri dört ahşap sütun üzerine ahşap tavanlıdır. Giriş aksı üzeri, merkezden dışa genişleyen karelerle bir tavan göbeği oluşturulmuştur. Cami giriş kapısı iki kanatlı ahşap bir kapı iken bugün bu kapıya bitişik bir camekan yerleştirilmiştir. Caminin onarım görmesi nedeniyle özgün planı konusunda kesin bir bilgi bulunmamaktadır. Bugünkü şekliyle dikdörtgen planlıdır. (Şekil 13). Tavan iki ahşap sütunla taşınmakta ve duralit levhalarla kaplanmıştır (Selçuklu Belediyesi, 2010). 2017 yılında Selçuklu Belediyesi tarafından restorasyonu tamamlanmıştır.

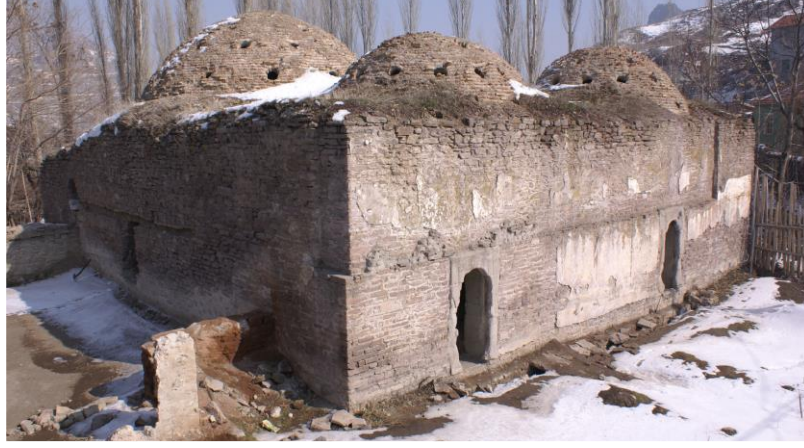
Şekil 15. Subaşı Hamamı (Tomar, 2015) ev planı (Muhammet Kocadağistan arşivi)

Ak (Hacı Ali Ağa) Hamamı: Aşağı Hamam ve Çarşı Hamamı diye anılan bu hamam Sille girişinde, çarşı içindedir. 1884 tarihinde inşa edilen hamam üç eyvanlıdır (Karpuz, 2000). Doğu kısmı erkeklere, batı kısmı ise kadınlara ait olan hamam, soyunmalık, soğukluk ve sıcaklık bölümlerinden oluşmaktadır. Kadınlar bölümü erkekler bölümü ile aynı plan özellikleri ve yapı malzemesine sahiptir (Tomar, 2015) (Şekil 14). 2005 yılında Selçuklu Belediyesi tarafından restore edilerek, 2006 yılında Müze olarak hizmete açılmıştır.

- 2006 yılında Hacı Ali Ağa Hamamı restore edilmiştir. Özellikle konumu nedeniyle müze işlevinde halen kullanılmaktadır. Subaşı Hamamı özgün restore edilmiştir ancak henüz bir işlev verilmemiştir.

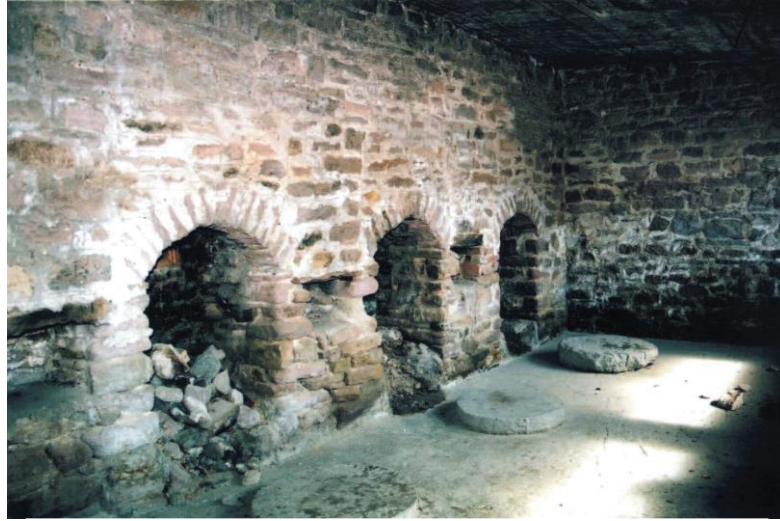
Şekil 16. Sille Çamaşırhanesi (Tomar, 2015) ve planı (Haşim Karpuz arşivi)

Su yapıları arasında Subaşı Hamamının batısında yer alan çamaşırhane binası da bulunmaktadır. Eser 1798 tarihli (Karpuz, 2000). Çamaşırhane açık avlulu olarak inşa edilmiş; yapım malzemesi olarak moloz taş kullanılmıştır. Üst örtüsü sonraki dönemlerde beton ile kapatılmıştır. Avlu duvarında dört satırlık Osmanlı Türkçesi, beş satırlık Rumca kitabesi vardır. İçte dört adet ocak ve avluda su havuzları vardır (Tomar, 2015) (Şekil 16).

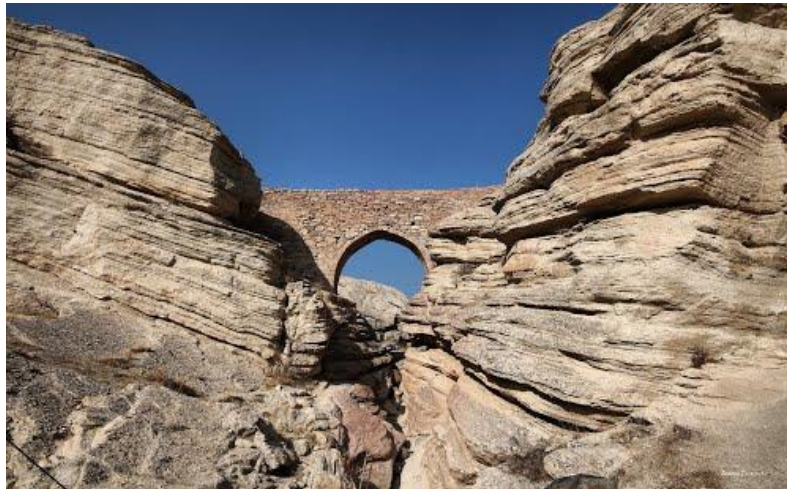
Sille’de, bir dere bulunmasına rağmen, kentin batısındaki suyolu ile Mormi Mahallesinde bulunan ve Bizans dönemine (Karpuz, 2000) tarihlendirilen su kemeri vasıtasıyla su getirilmiştir. Bu yapı, 10 m yüksekliğe sahip zarif sivri kemeriyle oldukça anıtsal bir özellik taşımaktadır (Tomar, 2015) (Şekil 17).

Şekil 17. Vadi içerisinde yapılmış olan Büyük Su Kemeri'nin (Şeytan) görünüşü (Tomar, 2015)

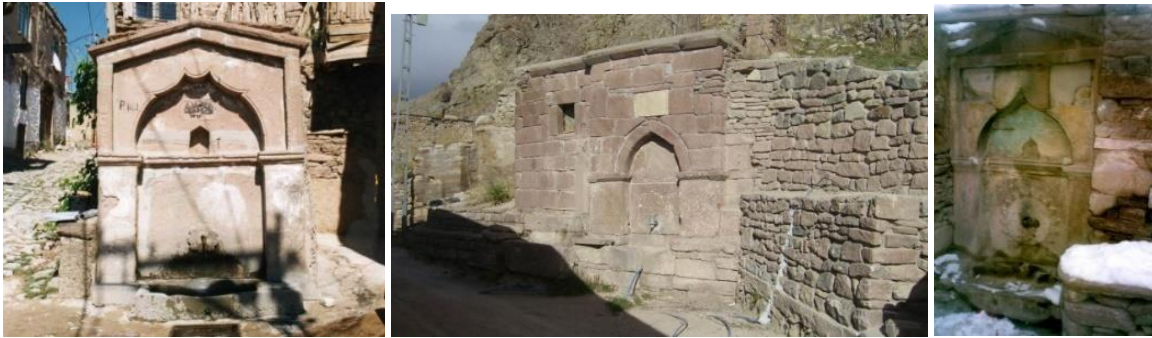
Çeşme önlerinde hayvanların sulanması için yalak (Mahalli ismi ile Havut) bulunmaktadır. Sille çeşmeleri genellikle yalın görünümdedirler. Musluklar sivri, yuvarlak veya kaş kemerli niş içerisinde yer alır (Selçuklu Belediyesi, 2010) (Şekil 19).

Şekil 19. Bir yapıdan bağımsız Çeşmeler Hacı Kamber Sokak Çeşmesi, Mormi Cami (Veli Paşa) Çeşmesi ve Sadettin Sokağı Çeşmesi (Yılmaz, Tomar ve Yavuzylmaz, 2017)

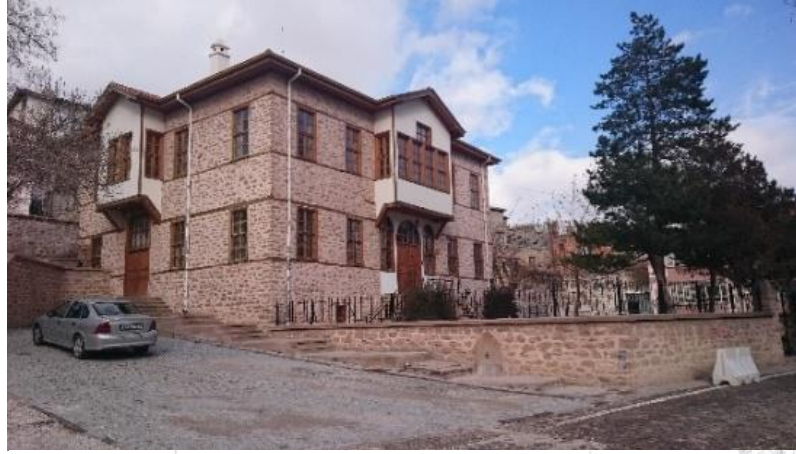
Şekil 20. Sille Müzesi ve zemin kat planı (Tomar, 2015)

Kültür Evi, günümüze ulaşan kamu yapısı olması bakımından önemli olup 1941 yılında iki katlı bir okul binası olarak yapılmıştır. Geniş bir hayat içerisinde yer alan yapıya ana caddeye bakan güney bahçe kapısından girilmektedir. Yapıya enine iki yandan çıkan merdivenlerle ulaşılır. Bu katta ortada geniş bir sofa bulunur. Cephede iki sınıf ve arkada üç oda yer alır. Zemin kat ve üst kat planı aynıdır (Tomar, 2015) (Şekil 20). Boşaltıldıktan sonra uzun süre metruk kalan yapı, 2003 yılında Selçuklu Belediyesi tarafından restore edilerek Sille Kültür Evi olarak hizmete açılmış, 2018 yılında Sille Müzesi olarak işlevlendirilmiştir.

- Restorasyon çalışmaları ilk olarak eski okul ile başlamıştır. Bina restore edilerek, 2004 yılında Sille Kültür Evi olarak hizmete açılmıştır. 2018 yılında Sille Müzesi olarak, yeniden iç mekânı yorumlanarak işlevsel bir değişim geçirmiştir. Bu öneri Sille'de yeniden işlevlendirme için önemli ve iyi yorumlanmış bir örnek olarak kabul edilebilir.

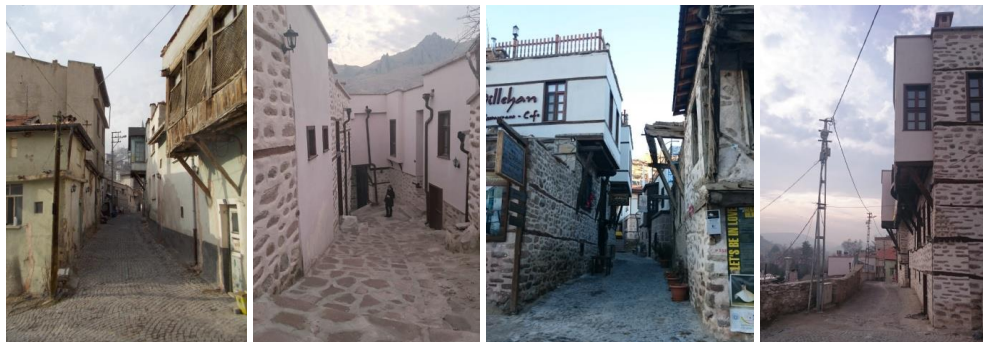
Şekil 23. Taş döşemeli dar Sille sokaklarının görünümü (Taş, 2015)

Genellikle iki katlı olan Sille evlerine giriş, bazen tek bir kapıdan bazen de iki kapıdan yapılmakta ve bu durumu arazinin topoğrafyası belirlemektedir (Aklanoğlu, 2009). Araziye bağlı olarak; bazı evlerde alt kat ile üst kat bir arada kullanılırken, bazılarında ise alt kat kullanımı mevcuttur (Erdem, Yıldırım, Çiftçi, Dülgerler, Çıbıkdiken, Levend ve Erdoğan, 2010) (Şekil 23).

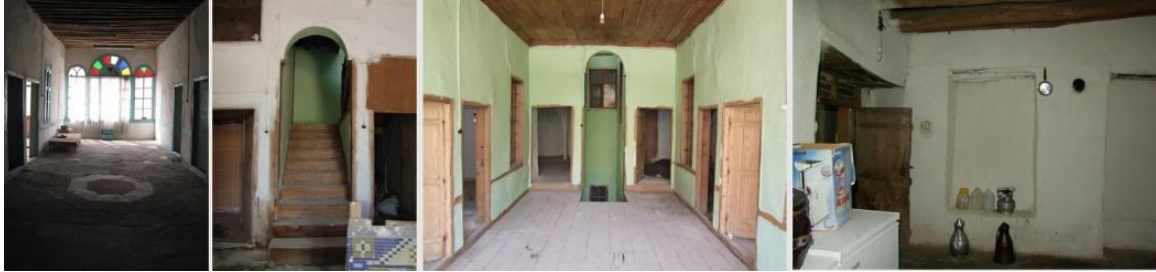
Konutlarda misafir ve yatak odaları üst katta olup alt kat ise hizmet mekanları; merdiven sahanlığında ise çoğunlukla mutfak, hela ve banyo mekanları bulunmaktadır. Bunların dışında "hanay" Sille konutlarının bir diğer önemli mekanıdır. Çoğunlukla evin nüfusu artıp ev yetersiz kalınca iki kardeş, akraba veya iki komşu evleri arasındaki yolun üzerinin kapanmasıyla hanay adı verdikleri bir oda oluşturulmaktadır. Altı yol, geçit veya küçük bir avlu olan mekandan oluşmaktadır (Taş, 2015). Bu odalar kullanılmadığı zamanlarda hafif eşyaların ve erzakların konulduğu yer olarak değerlendirilmiştir (Tomar, 2015) (Şekil 24).

Şekil 24. Sille konutu yaşama ve servis mekanları (Tomar, 2015)
