## Edirne Sarayı Su Yapıları

## Water Buildings of the Edirne Palace

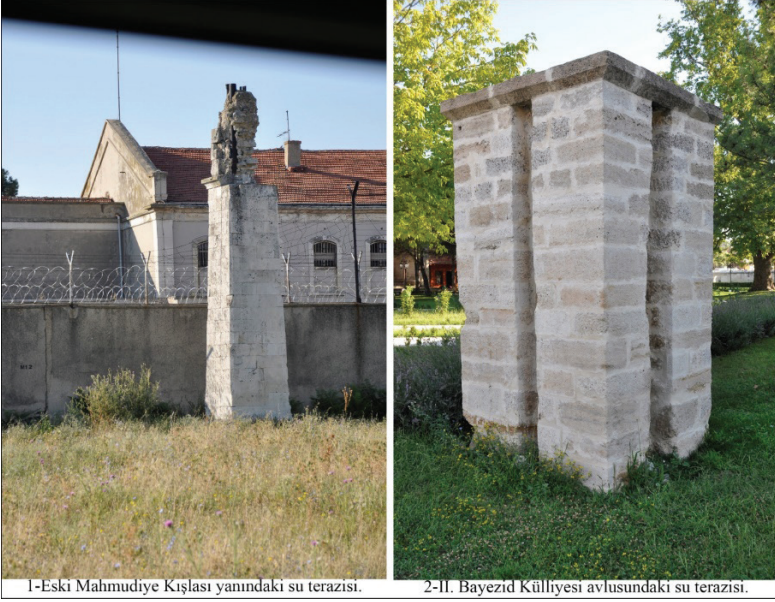
**Resim 2:** Su terazileri.

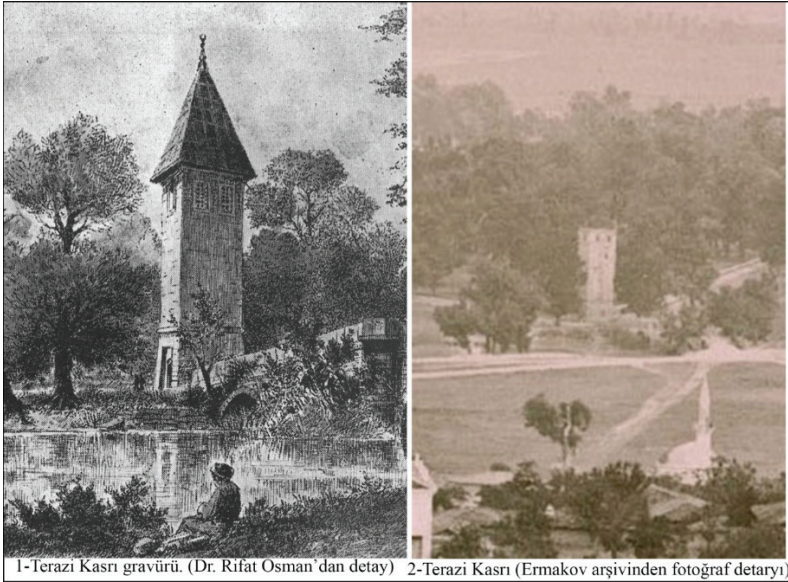
**Resim 3:** Terazi Kasrı.

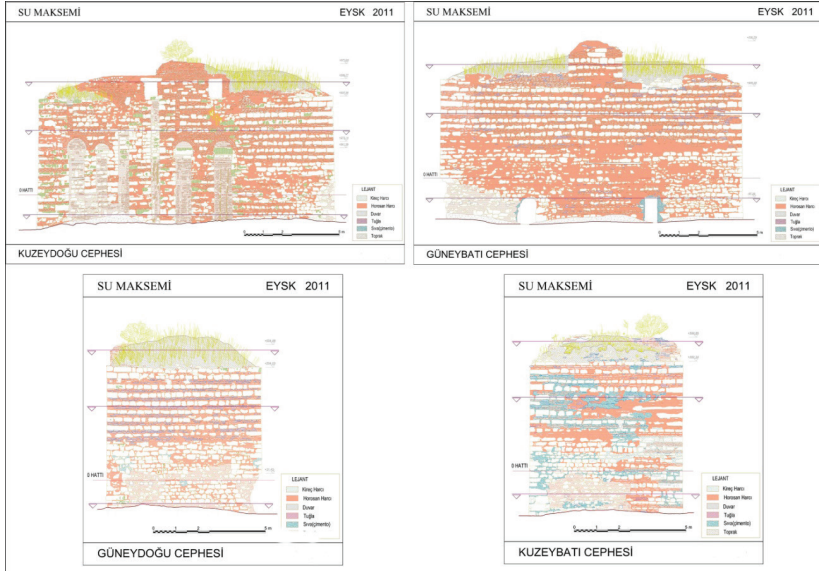
**Çizim 2:** Maksem, cephe çizimleri.

Dıştan masif bir kütle teşkil eden maksem güneybatı cephesinde bodruma açılan kapılara, kuzeydoğu cephesinde su dağıtım sistemlerine yer verilmiştir (Çizim 2, Resim 4). Tuğla kemerli kapılardan her biri bodrum kattaki iki ayrı mekâna açılmaktadır. Dikdörtgen planlı bu bodrum katı mekânları beşik tonozla örtülüdür. Yaklaşık bir metre yüksekliğindeki moloz taş örgülü duvarlardan sonra tuğla örgülü tonozlar başlamaktadır. Daha geniş olan güneydoğudaki mekânın ortasında, taş ayaklara binen tuğla örgülü bir takviye kemerine yer verilmiştir (Resim 5.1).

Maksemin kuzeydoğu cephesinde, depolara gelen ve giden suyolları için dikdörtgen kesitli dikey kanallar şeklinde altı adet yuvaya yer verilmiştir (Çizim 2, Resim 6). Suyun sevk edildiği boruların yerleştirildiği bu yuvalardan ortadaki ikisi daha dar olup bunlardan biri en üstteki küçük depoya diğeri de güneydoğu taraftaki büyük deponun üst kısmına uzanmaktadır. Daha geniş olan diğer dördünden ikisi güneydoğudaki depoda, biri kuzeybatudaki depoda diğeri de ortada yer almaktadır. Aynı kottaki bu dördünün üzerinde boruların bağlandığı taş sandıklar bulunur. Sandıkların üzeri tuğla kemerli nişler şeklinde düzenlenmiştir. Sandıkların bulunduğu dördünün depodaki suyun ölçülerek dağıtılması, diğer ikisinin ise depoya su sağlamak için kullanıldığı anlaşılmaktadır. Sandıklara uzanan yuvalardaki künk ve kurşun borular sökülmüş olmakla birlikte izleri hala mevcuttur.

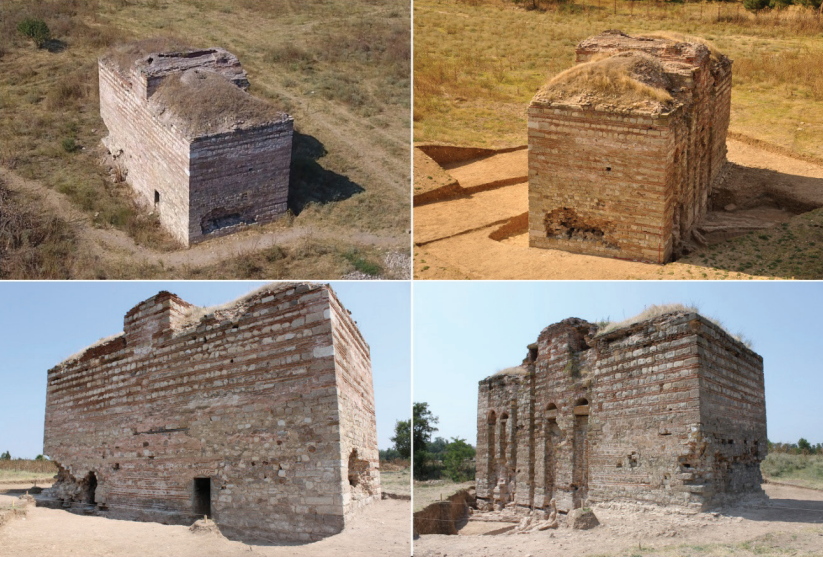
**Resim 4:** Maksem.

Düz bir alana oturan maksem, kuzeybatı-güneydoğu yönünde uzanan dikdörtgen bir plana sahiptir (Çizim 1, Resim 4). İlk bakışta, dıştan tek katlı dikdörtgen prizmal bir kütle teşkil eden maksem, üstten, ortadaki yükseltilmiş kütleyle üç parçalı bir görünüm arz eder. İçte ise, bir bodrum katın üzerindeki iki bölümlü su haznesi ile ortada bunların üzerine binen daha küçük bir su deposundan oluşmaktadır.

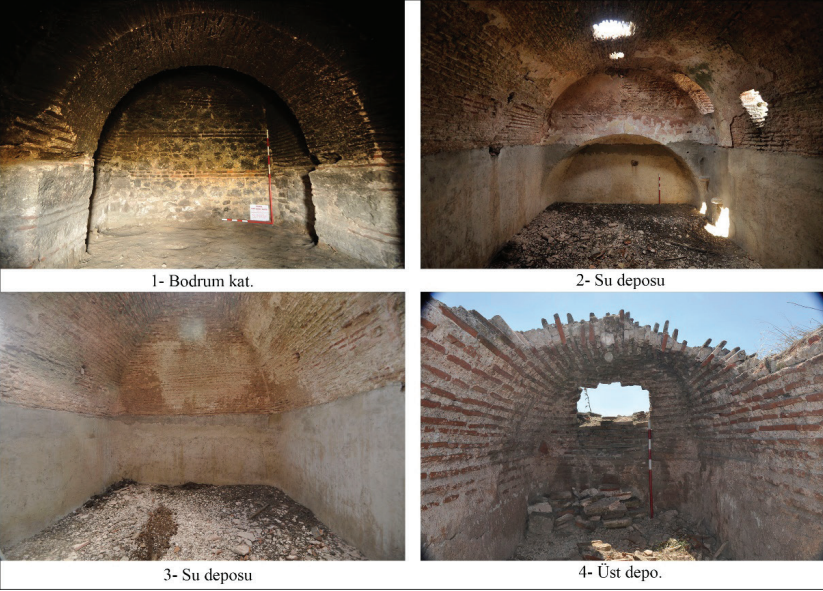
**Resim 5:** Maksem, iç mekân görünümleri.

Maksemin bodrum katı üzerinde, iki bölümlü su haznesi yer almaktadır (Çizim 1, Resim 5.2-3). Suların toplanıp dağıtıldığı kısmı teşkil eden hazne ortadaki bir duvarla ikiye bölünmüştür. Yaklaşık aynı boyutlardaki mekânların her biri sivri beşik tonozla örtülüdür. Mekânların içerisi askeri kullanımlar sırasında kısmen tahrip edilerek duvarların yüzeyi çimento ile sıvanmıştır. Kazılar sırasında içerideki dolgular temizlenmiş, suyun dağıtımını sağlayan künklerden bazıları ortaya çıkarılmıştır<sup>27</sup>. Mekânların gerekli durumlarda bakımı ve temizliği için, üst kısımlarında cepheye açılan dehliz şeklinde küçük birer girişe yer verilmiştir. Bu açıklıklardan içeriye inmek için duvara saplanan taş basamakların bazıları halen mevcuttur. Maksemin en üstünde, ortadaki bölme duvarları üzerine binen küçük bir su haznesi daha bulunur (Çizim 1, Resim 5.4). Kuzeybatı-güneydoğu yönündeki dikdörtgen planlı yapının ortasında, kuzeydoğu-güneybatı yönünde boydan boya uzanan bu üst depo beşik tonozla örtülüdür. İçten tuğla örgülü olan duvarların mevcut izlerden, tuğla katıklı kireç harcı ile sıvalı olduğu anlaşılmaktadır. Tuğla tonoz örtüsünün büyük bir kısmı, dış etkenler nedeniyle çökmüş durumdadır. Kazılar sırasında mekânın içerisindeki göçük dolgu ve molozlar temizlenerek deponun künk bağlantıları ortaya çıkarılmış, alttaki güneydoğu deposuyla bir künk bağı olduğu tespit edilmiştir. Muhtemelen, bu üstteki küçük depo, saray içerisindeki daha yüksek yerlere gerekli suyu ulaştırabilmek için kullanılmış, fazla gelen su da bu künk bağlantısıyla alttaki depoya aktarılmış olmalıdır.

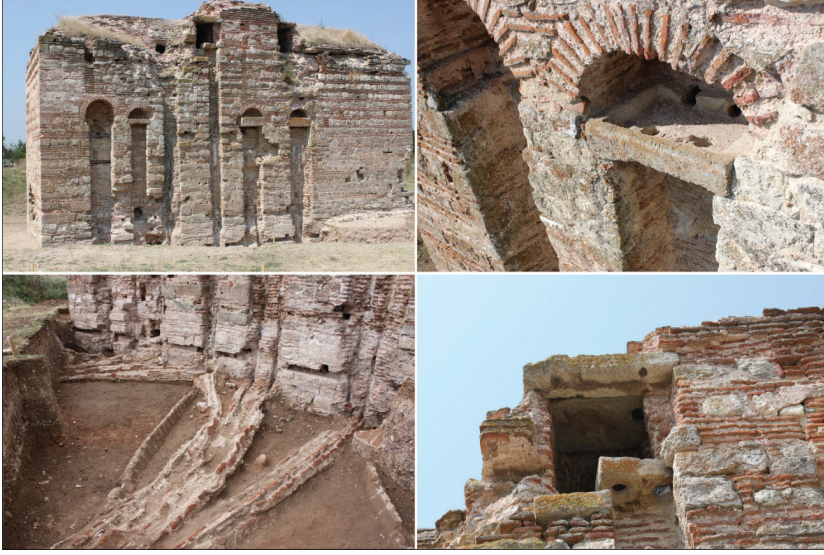
**Resim 6:** Maksem, kuzeydoğu cephesi ve su sistemleri detayları.

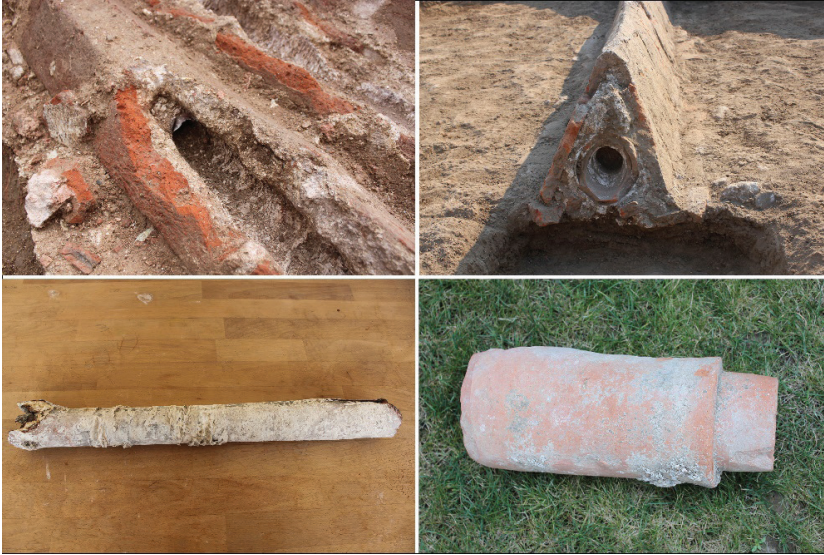
**Resim 7:** Saray içi suyu ile kullanılan künk ve kurşun borular.

Yapılan kazılar sırasında, maksemden diğer yapılara uzanan suyolları hakkında da bazı verilere ulaşılmıştır (Resim 7). Mevcut kalıntılardan, suyollarının maksem bağlantılarında daha çok kurşun boruların kullanıldığı<sup>28</sup>, bazılarının dirsek kısımlarında taş veya pişmiş toprak borulara yer verildiği anlaşılmaktadır. Etrafi keten halatlar sarılarak yalıtılan kurşun borular taş veya tuğlalı harçlı bir yastık üzerine yerleştirilmiş ve etrafı yine horasan harcı ile kapatılarak dışta çatı şeklinde yerleştirilen tuğlalarla koruma altına alınmışlardır. Saray içindeki yapılara dağılan suyollarının devamında ise genellikle pişmiş toprak boruların, künklerin kullanıldığı görülmektedir. Genel hatlarıyla üçgen bir kesit arz eden bu kurşun ve pişmiş toprak borulu suyollarında dıştaki koruyucu tuğlalar, boruların çapına bağlı olarak, bir çatı oluşturacak şekilde enlemesine veya boylamasına yerleştirilmiştir.

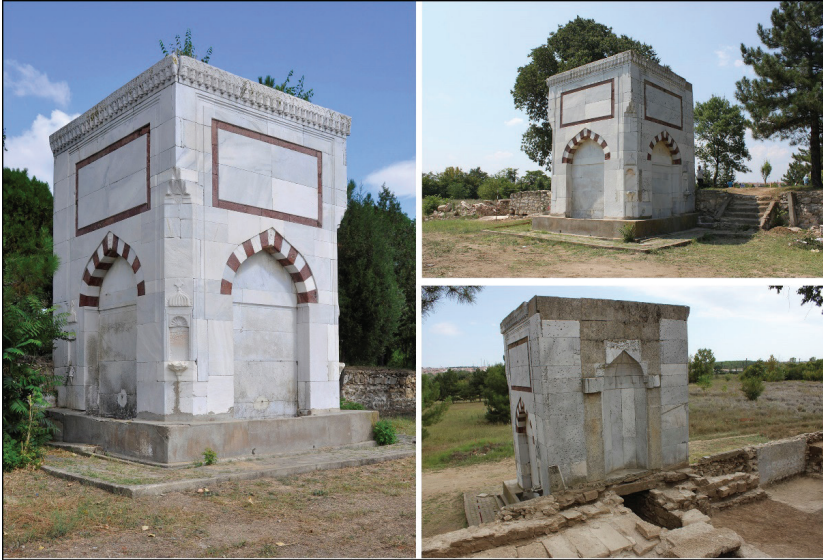
**Resim 8:** Namazgâhli Çeşme, cephe görünümleri.

Açık alanda yer alan çeşme, kare planlı bir kütle şeklinde yükselir (Çizim 3, Resim 8). Düzgün kesme taş ve mermerle inşa edilen çeşmenin örtüsü mevcut değildir. Rifat Osman'ın "Edirne Sarayı" adlı kitabında yer alan bir fotoğrafta<sup>34</sup>, çeşmenin kiremit kaplı piramidal bir örtüsü bulunduğu görülür. Dört cepheli çeşmenin kuzey cephesi bir mihrap nişi şeklinde düzenlenmiştir. Yapının kuzey kesiminde, yükseltilmiş bir seki şeklindeki namazgâh yer alır. Namazgâhın bulunduğu kuzey cephe hariç diğer cepheler simetrikdir. Bu her üç cephede de sivri kemerli birer çeşme nişine yer verilmiştir. Kırmızı ve beyaz olmak üzere iki renkli taşla almışık düzende örülen kemerlerin kilit taşları üzerinde birer gülbezek motifi bulunur. Kemerlerin üzerinde dikdörtgen şeklinde büyük panolar yer almaktadır. Muhtemelen kitabelik olarak tasarlanan boş panoların çerçevelerinde kırmızı renkli taşlar kullanılmıştır. Cephelerdeki kemerli nişler ile panoları profilli ince bordürler kuşatmaktadır. Çeşmenin güney taraftaki iki köşesi pahlanarak yumuşatılmıştır. Küçük sebillerin yerleştirildiği bu pahlı yüzeyler üstte üç sıra mukarnasla sonlanmakta olup, alt sıra mukarnasın ortasında bir gülbezeğe yer verilmiştir (Resim 9). Pahlı köşelere yerleştirilen sebiller Lale Devri üslubunu yansıtan zarif tasarım ve süslemeleri ile dikkati çekerler (Resim 9). Dikdörtgen niş şeklindeki sebillerin altında dilimli kurnalar, üstünde de bir palmetle bağlanan dilimli kabartmalara yer verilmiştir. Kurnaların dilimleri aşağı doğru uzanarak bir sap oluşturacak şekilde birleşmekte ve kurnalar adeta bir çiçek demeti görünümü almaktadır. Dikdörtgen çerçeveli sebil nişleri istiridye kabuğu şeklinde işlenmiş alınlıklara sahiptir. Güneydoğudaki sebil nişinin içerisinde, vazodan çıkan lale ve karanfiller ile bunları çevreleyen palmet ve rumiler işlidir. Güneybatıdaki sebilde ise bu süslemeler yarım kalmıştır. Bu iki köşe sebili, çeşmenin doğu ve batı cephelerinin kuzey kenarında da tekrarlanmış olmakla birlikte alınlık ve nişlerin içerisi boş bırakılmıştır. Sebillerdeki süslemelerin yarım kalması, pano ve bordürlerin içinin boş olması çeşmenin

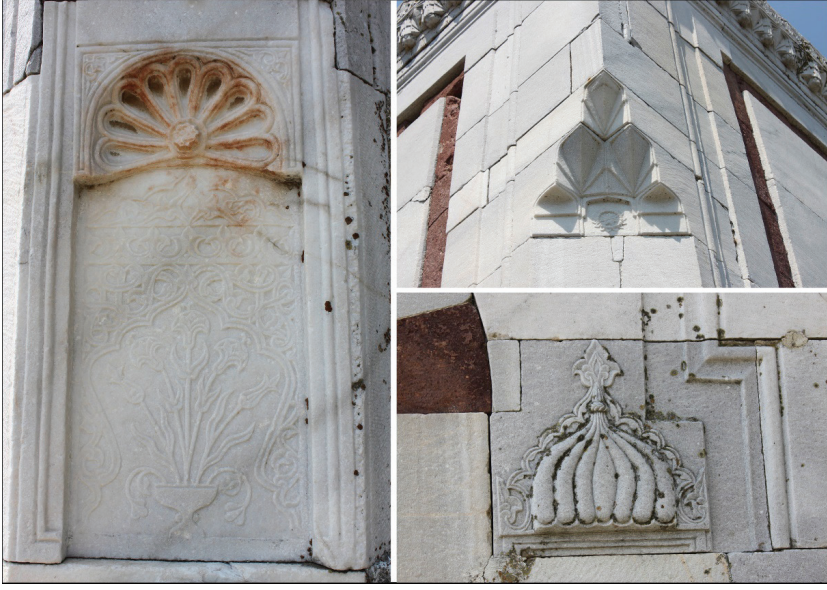
**Resim 9:** Namazgâhlı Çeşme, süsleme detayları.

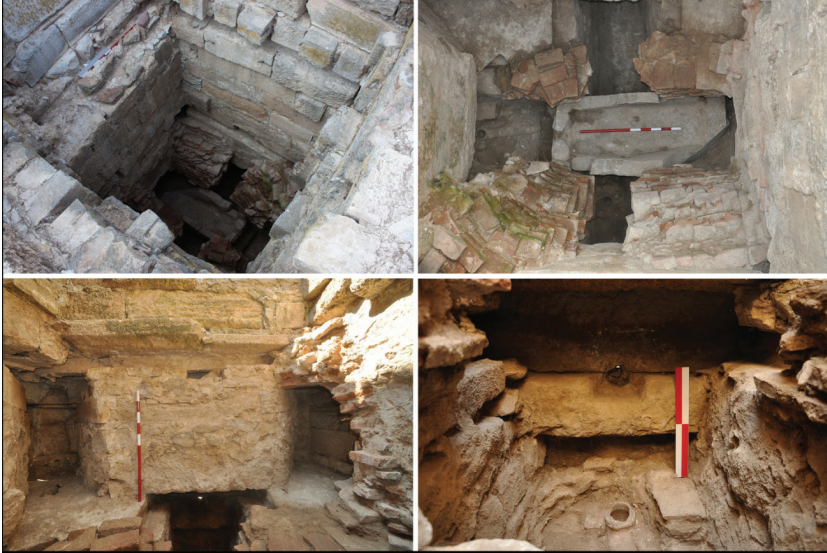
**Resim 10:** Namazgâhlı Çeşme, içerisinden görünüm.

Ortada, pek de muntazam olmayan yükseltilmiş bir zemine oturan taş sandık yer almaktadır (Resim 10). Kenarlarındaki deliklerden çeşme lülelerine su verildiği sanılan sandığın, kot itibarıyla özgün yerinde bulunmadığı anlaşılmaktadır. Sandığın üst çevresi, üzerinde çeşitli damgalar bulunan geç dönem tuğlalarıyla örülmüştür. Muhdes olduğu anlaşılan bu tuğla örgü sırasında dört köşedeki sebillere su iletimini sağlayan dehlizlerden bazıları da kapatılmıştır.
