## LAZER UYGULAMALARININ PROTEZ KAİDE TAMİRİNİN DAYANIMINA ETKİSİ

### EFFECT OF LASER TREATMENTS ON THE STRENGTH OF DENTURE BASE REPAIR

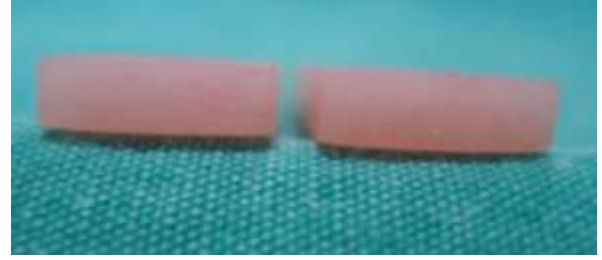
Resim 1. Alüminyum oksit ile kuşlanmış akrilik rezinin tamir yüzeyi

Grup 3: Alüminyum oksit ile kuşlama (Resim 1)

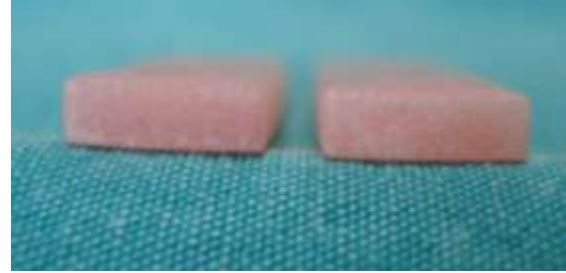
Resim 2. Er;Cr;YSGG lazer (4 W-20 Hz) ile pürüzlendirildikten sonra alüminyum oksit ile kuşlanmış akrilik rezinin tamir yüzeyi

Grup 7: Er;Cr;YSGG lazer (4 W-20 Hz) + alüminyum oksit ile kuşlama (Resim 2)

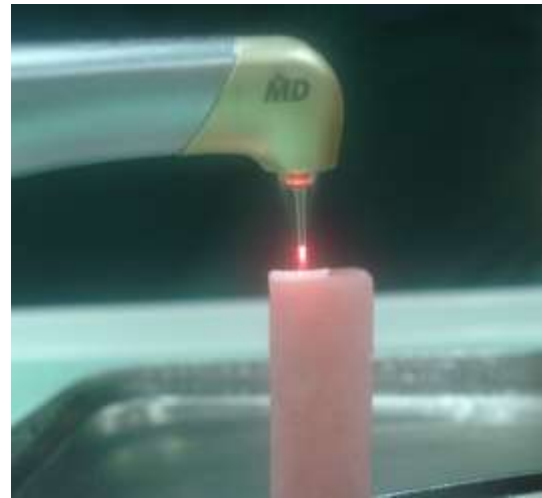
Resim 3. Er;Cr;YSGG lazer ile pürüzlendirme işleminin görüntüsü.

kullanılarak uygulanmıştır. İşlem sırasında lazer ucunun örnek yüzeyinden 1 mm uzaklıkta yüzeye dik olacak şekilde fokus moda konumlanmasına özen gösterilmiştir (Resim 3).
