**TARİHİ YAPILARDA RESTORASYON TEKNİKLERİNE GÖRE UYGULANACAK MALZEMELERİN BELİRLENMESİ****Senanur TELLİOĞLU<sup>†</sup>, Burhan SATICI<sup>††</sup>**<sup>†</sup> İstanbul Ticaret Üniversitesi, Fen Bilimleri Enstitüsü, İstanbul, Türkiye<sup>††</sup> İstanbul Ticaret Üniversitesi, Mimarlık ve Tasarım Fakültesi, İstanbul, Türkiye

## DETERMINATION OF MATERIALS TO BE APPLIED ACCORDING TO RESTORATION TECHNIQUES IN HISTORICAL BUILDINGS

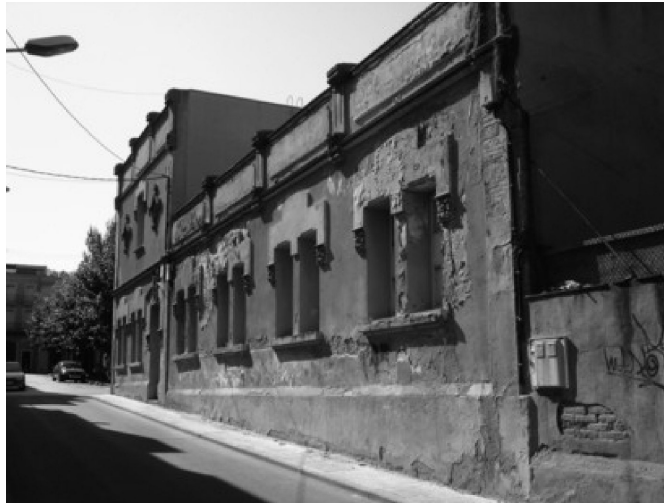
Şekil 1. Sant Sadurn d’Anoia Kültür Merkezi ve Arşiv Kütüphanesi restorasyon öncesi

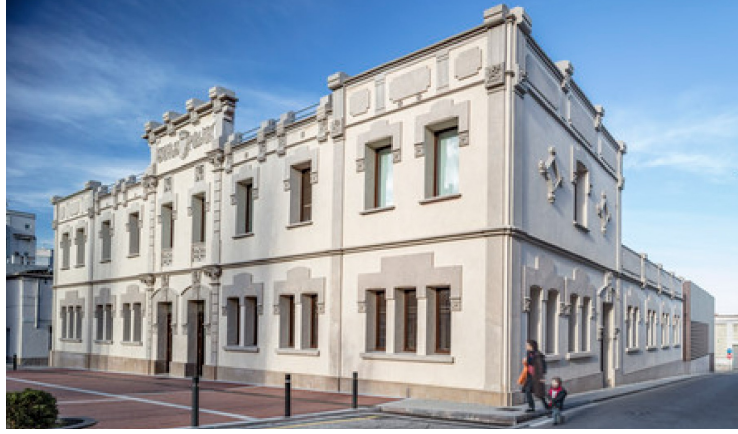
**Şekil 2.** Sant Sadurn d'Anoia Kültür Merkezi ve Arşiv Kütüphanesi restorasyon sonrası

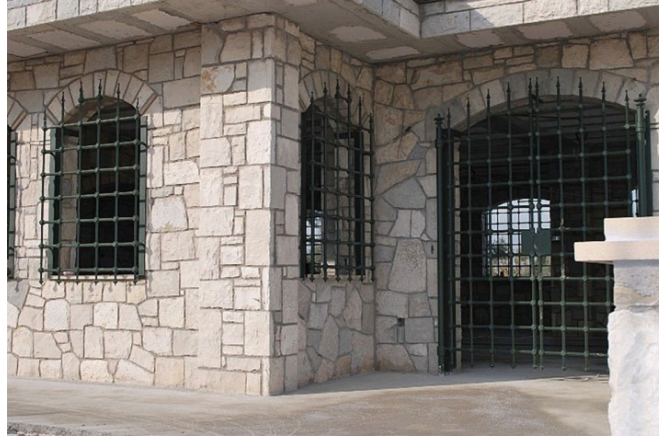
Şekil 3. Doğal taşın mimaride kullanımı

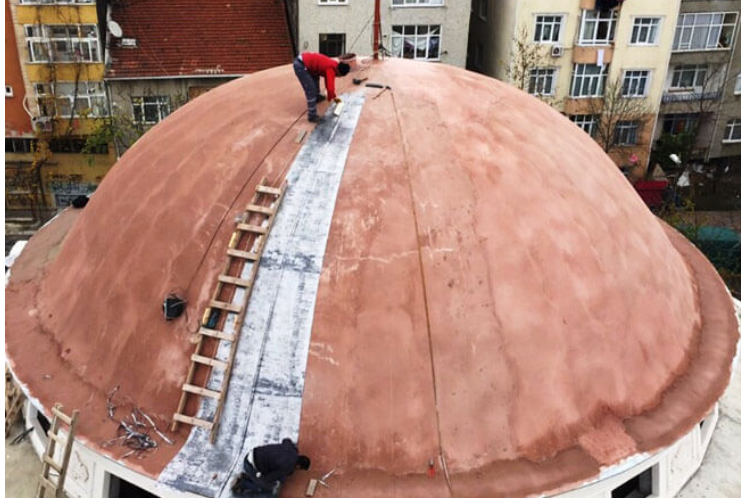
Şekil 4. Horasan harcının uygulanması

Kum ve kireç karışımı içinde pişmiş kilin ya da doğal puzolan olarak da bilinen volkanik tüfün suyla karıştırılmasıyla zaman içinde sertleşen bir bağlayıcı elde edilmiştir.

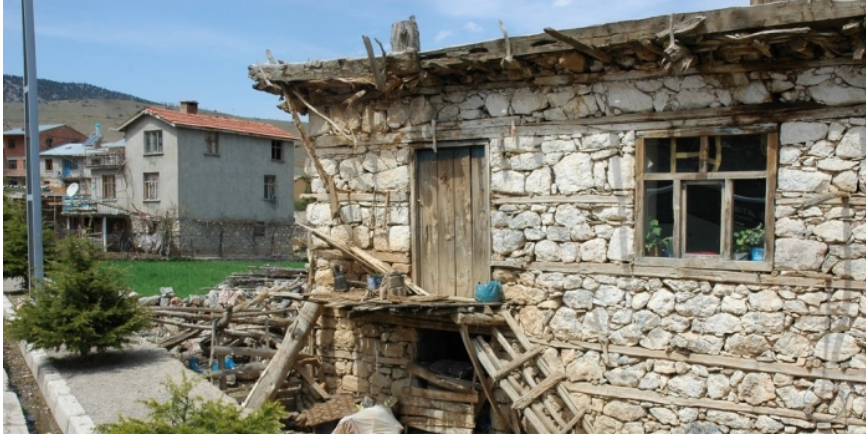
Bağlayıcı kireç harcı olan kargir malzemede basınç emniyet gerilmesi,  $\sigma = 0,2 - 0,6$  MPa, horosan harçlı kargir malzeme de ise tahmini  $\sigma = 1,5 - 3$  MPa değerlerindedir. Horosanın dayanımının, yaklaşık düşük dozajlı bir çimento harcın dayanımı kadar olması gerektiği varsayımı yapılabilir (Saraç, 2003).

**Şekil 5.** Ülkemizde kargir malzeme ile yapılmış yapı örneği

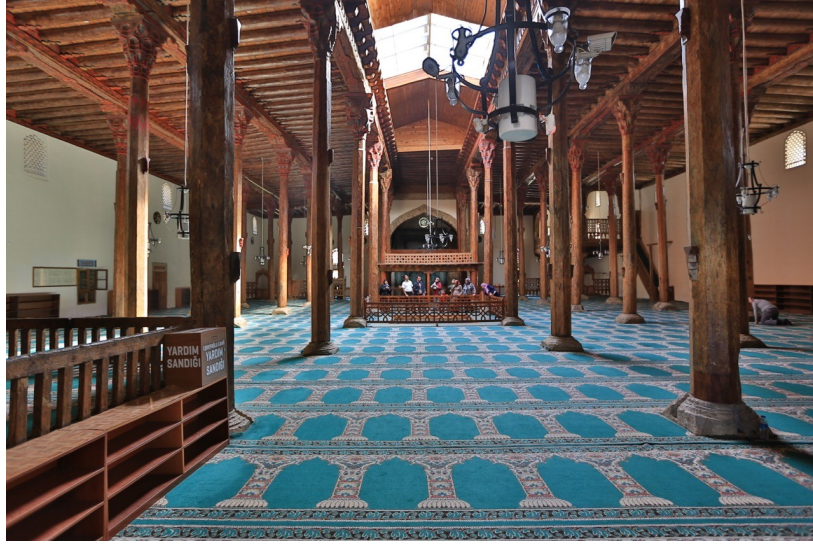
**Şekil 6.** Konya’da bulunan Eşrefoğlu Camii ahşap süsleme örneği

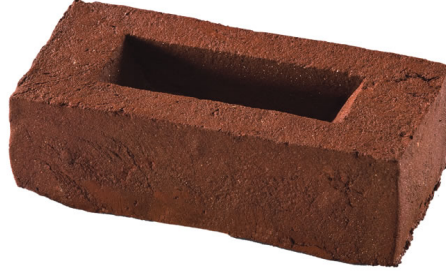
Şekil 7. Harman tuğlası

Harman tuğlasının gözenekli yapısının gereği olarak su itici olmayıp, aksine su emici bir malzeme olmasından dolayı, yapılacak uygulamalarda, yapının atmosferik koşullardan korunması ve özgün yapım tekniğine bağlı kalarak onarılması ilkeleri dikkate alınmalıdır. Bu doğrultuda, dış yüzey sıvalarının içerik ve performans analizlerinin yapılarak, mevcut sıvalarda konsolidasyon yapılması, mevcut olmayanlarda ise analiz sonuçları doğrultusunda sıva üretilerek, performanslarının laboratuvar ortamında değerlendirilmesi ve yapıya herhangi bir zarar vermeyecek, bozulmaya neden olmayacak ya da var olan bozulmayı tetiklemeyecek özgün ve uygun malzeme ile onarılması yapının uzun süreli korunması açısından gerekli bir uygulama olacaktır.
