Ulubey'deki Osmanlı Dönemi Çeşmeleri

Uşak ili, Ulubey ilçesindeki Osmanlı dönemine ait çeşmeler ile ilgili yaptığımız çalışmada, ilçe merkezinde üç, ilçeye bağlı köylerde yirmi bir olmak üzere toplamda yirmi dört çeşme tespit edilmiştir. Yapıların çoğu, ait oldukları 18-20. yüzyıllar arasındaki dönemin plan ve bezeme öğeleri ile karakteristik özelliklerini büyük ölçüde yansıtmaktadır. Bazı yapılar ise zamanın ve insanların yol açtığı tahribatlar ile işlevsiz kalmıştır. Saptadığımız her eserin fotoğrafı çekilmiş, gerekli olanların ölçüleri alınarak krokileri çizilmiş ve tümünün GPS değerleri alınmıştır. Çalışmamızda öncelikli amaç, arazi çalışmaları ile belirlenen çeşmelerin tanıtımının yapılarak belgelenmesidir. Çalışmanın değerlendirme kısmında da zaman, doğal ya da beşeri yollarla yok olmaya başlayan Ulubey çeşmelerinin korunma durumlarına değinilerek, Uşak çeşmeleri ve Anadolu Türk çeşme mimarisi içerisindeki yerleri tartışılmıştır.

Ottoman Period Fountains in Ulubey

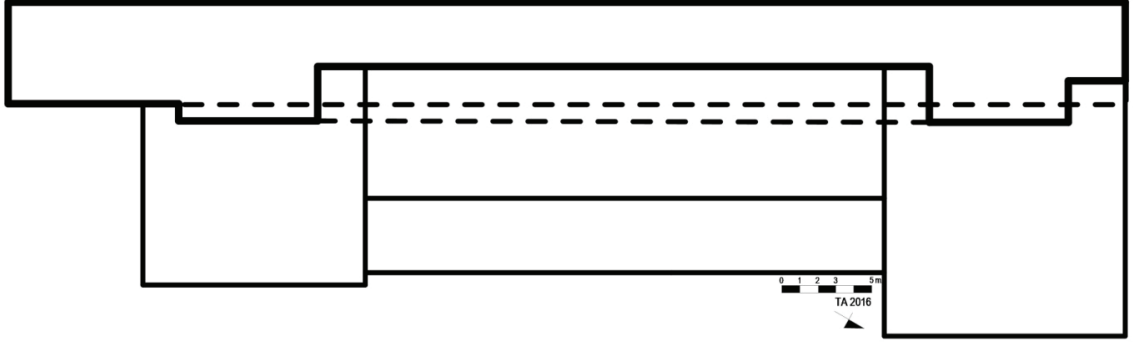
Çizim 1. Ulubey Merkez, Bekir Çeşmesi.

Ulubey merkez, Dilaver Mahallesi'ndeki çeşme bir eve bitişik şekilde tasarlanmıştır. Çeşme, İzmir II Numaralı Kültür ve Tabiat Varlıklarını Koruma Bölge Kurulu tarafından 18.11.2008-4348 tarih ve karar ile tescil edilmiştir. Dikey dikdörtgen formdaki çeşme, tek cephe ve yuvarlak kemerlidir. Kemer iki yandan dikdörtgen profilli plasterler üzerine oturmaktadır. Plasterlerin başlıkları yatay silmelerle hareketlendirilmiştir. Kemerin kilit taşında kabartma ay-yıldız motifi kullanılmıştır. Hilal motifi aşağıya bakar şekilde verilmiştir. Devşirme mermerden ayna taşı dışında yapı, kesme taşlarla inşa edilmiştir. Çeşme, üç sıra düz silmeden oluşan bir saçak ile son bulmaktadır. Çeşme alınlığında yer alan üç satırlık kitâbe panosu kabartma tekniğinde verilmiştir. Osmanlıca yazıların etrafı kıvrım dallarla hareketlendirilmiştir. Harflerin üzeri ve zemin boyanmıştır (Resim 1-2). Kitâbenin Osmanlıca ve Latin harflerle yazılışı şöyledir:⁵

Kitâbesine göre çeşme, H. 1325/M. 1907-8 yılında inşa edilmiştir.

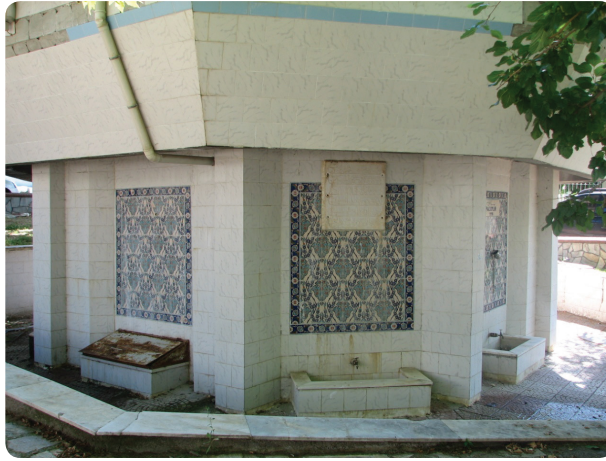
Resim 3. Ulubey Merkez, Gölbaşı Çeşmesi.

1.2-Ulubey Gölbaşı Çeşmesi Kitâbesi: Ulubey merkezde, Hacı Mehmet Efendi Camisi'nin batısındaki parktadır. Kaynaklardaki bilgilere göre Osmanlılar döneminde inşa edilen çeşme yıkılmış, yerine şimdiki çeşme yaptırılmıştır (İnce 2014: 674). Eski çeşmenin kitâbesi de bu yeni çeşmeye yerleştirilmiştir. Mermer üzerine kabartma tekniğinde işlenmiş kitâbe metni altı satırdır⁶ (Resim 3-4). Kitâbenin Osmanlıca ve Latin harflerle yazılışı şöyledir:

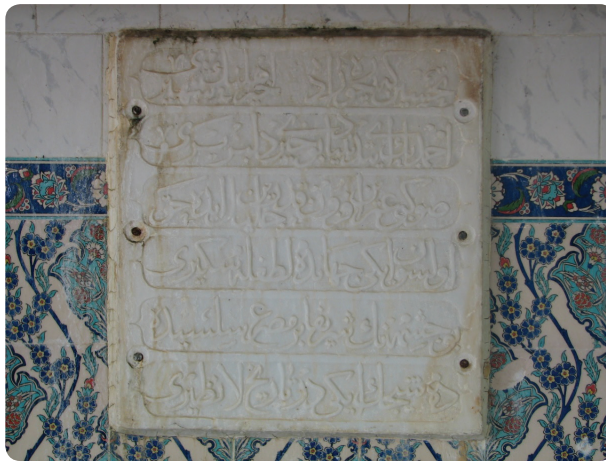
Resim 4. Ulubey Merkez, Gölbaşı Çeşmesi Kitâbesi.

Çeşmenin kitâbesinde tarih ebced hesabı ile verilmiştir. Burada, "lâ-nazîri" kelimesinin ebced karşılığı 1201'dir. "Düşecek ikidir" ifâdesine göre çeşme H. 1199 tarihlidir. Buna göre çeşme, H. 1199/M. 1784-85 yılında inşa edilmiştir.

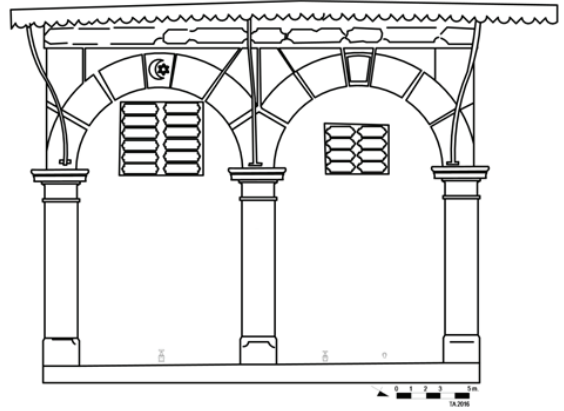
Çizim 4. Ulubey Merkez, Pazar Çeşmesi.

1.3-Ulubey Pazar Çeşmesi: Ulubey merkezde, Cemal Gürsel Caddesi'ndedir. Çeşme, 18.11.2008-4348 tarih ve kararı ile İzmir İl Numaralı Kültür ve Tabiat Varlıklarını Koruma Bölge Kurulu tarafından tescil edilmiştir. Bir yapının cephesine bitişik şekilde tasarlanan çeşme, iki kemerlidir. İki yanda ve ortadaki dikdörtgen biçimli plastere oturan kemerler yuvarlak şekildedir. Kemerlerden güneydeki kilit taşı, ay-yıldız motifi ile taçlandırılmıştır. Plasterlerin başlıkları düz ve dış bükey pahlı silmelerle hareketlendirilmiştir. Kesme taşla inşa edilen çeşmenin saçak kotu, uçları içbükey olarak verilmiş, dikdörtgen kartuş sırası ile hareketlendirilmiştir. Çeşme, galvaniz bir saçak ile son bulmaktadır. Bugün işlevine devam eden çeşmede, tekne ve musluklar yenilenmiştir. Çeşmenin iki kitâbesi vardır. Kuzeydeki kemer içinde yer alan inşa, güneydeki ise tamir kitâbesidir⁹ (Resim 5-7). İnşa kitâbesinin Osmanlıca ve Latin harflerle yazılışı şöyledir:

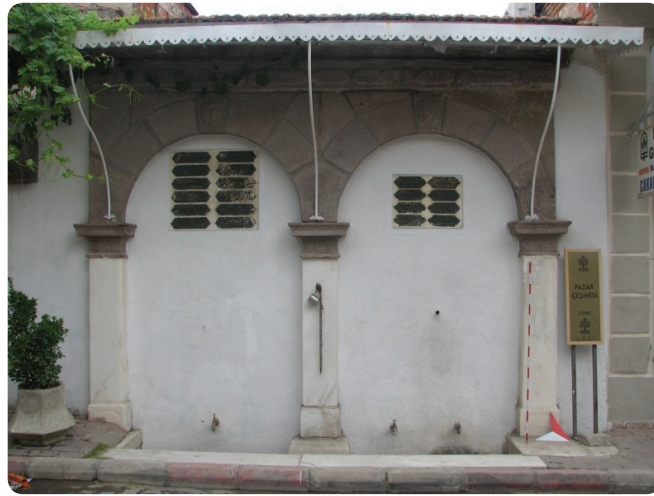
Resim 5. Ulubey Merkez, Pazar Çeşmesi.

Kitâbelerine göre çeşme, H. 1225/M. 1810 tarihinde inşa, H. 1247/M. 1831-32 tarihinde ise tamir edilmiştir.

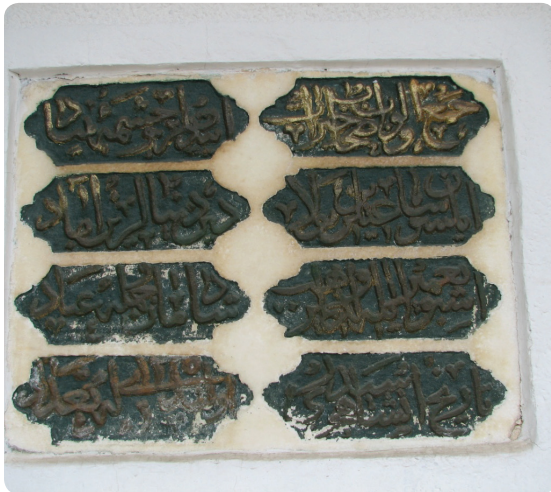
Resim 6. Ulubey Merkez, Pazar Çeşmesi. İnşa Kitâbesi.

Cem' olub ashâb-ı hayrât
 جمع اولوب اصحاب خيرات
 İtdiler bu çeşme(yi) bünyâd
 ايتديلر بو چشمه (بی) بنياد
 Eylesün sâ'îlerin Mevlâ
 ايلسون ساعيلرين مولا
 Dîn-i dünyâların âbâd
 دين دنياالرين اباد
 İşbu ta'mîr ile oldılar hep
 اشبو تعمير ايله اولديلر هپ
 Şadman ve cümle ibâd
 شادمان و جمله عباد
 Tarih-i inşâsıdır hicrî
 تاريخ انشاسيدر هجرى
 Olundı leh-i ta'dâd sene 1225
 اولندي له تعداد سنه ۱۲۲۵

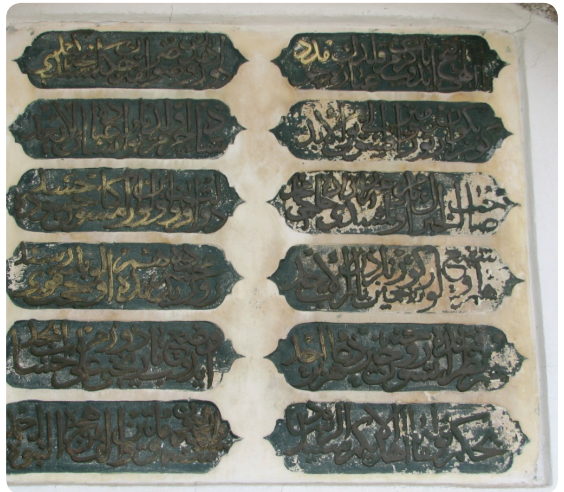
Resim 7. Ulubey Merkez, Pazar Çeşmesi. Onarım Kitâbesi.

Onarım kitâbesi şöyledir:

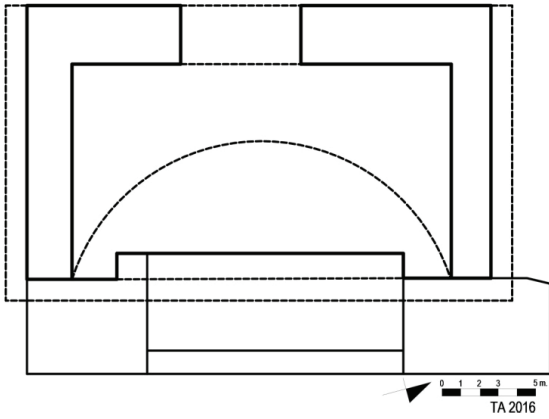
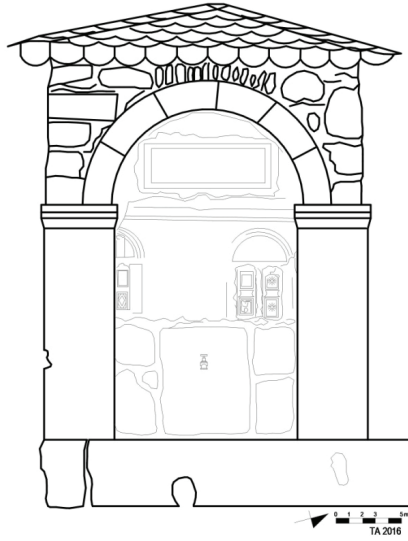
Çizim 5. Avgan Köyü, Acı Kuyu Çeşmesi.

1.4-Avgan Köyü Acı Kuyu Çeşmesi: Çeşme, Ulubey'in 17 km. doğusunda yer alan Avgan Köyü'ndedir. Çeşmenin yuvarlak kemeri iki yandan dikdörtgen biçimli plasterlere oturmaktadır. Plasterlerin başlıkları basit düz silmelerle hareketlendirilmiştir. Kesme taştan tekne iyi durumdadır. Çeşmenin güney cephesine inşa kitâbesi yerleştirilmiştir. Ana cephede ise onarım sonrası eklenen 2011 tarihli Türkçe tabela yer almaktadır. Çeşmenin arka duvarında

su deposuna açılan metal bir kapakla örtülü bir kontrol penceresi bulunmaktadır. Kesme, kabayonu, moloz ve devşirme mermer taşlarla inşa edilen çeşmenin ahşap kırma saçağı, modern bir malzeme olan şingil ile kaplıdır (Resim 8-9). Mermer üzerine kabartma tekniğinde verilmiş kitâbe, 5 satır/10 kartuştan oluşmaktadır. Kitâbesine göre yapı, H. 1284/M. 1867-68 tarihinde inşa edilmiştir.

Su Hazneleri: Ulubey çeşmelerinin su hazneleri değerlendirildiğinde, yirmi üç çeşmeden yirmisinin deposuz şekilde tasarlandığı görülmektedir. Avgan'daki Acı Kuyu Çeşmesi ve İnay'daki Yedi Oluklu Çeşme'de su deposu yapının merke-

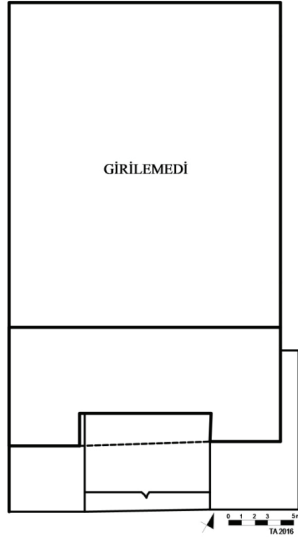
Çizim 7. Bekdemir Köyü Çeşmesi.

1.5-Bekdemir Köyü Çeşmesi: Yapı, Ulubey'in 20 km kuzeyinde, Bekdemir Köyü'ndedir. Tek cepheli çeşmede niş, gemi teknesi kemerlidir. Kemer iki yandan devşirme mermer plasterlere oturmaktadır. Tekneyi sınırlandıran testilik sekilerinde, ayna taşında ve çeşmenin kuzey yan duvarında mermer bezemeli devşirme parçalar kullanılmıştır. Ayna taşının üzerinde dekoratif kemerli taslık nişi bulunmaktadır. Nişin iki yanında ve alt kısımdaki mermer parçalar

üzerinde dilimli daire biçimli bezemeler kazıma tekniğinde verilmiştir. Bugün işlevsiz olan çeşmenin arka duvarına sonradan betonarme bir su deposu eklenmiştir. Çeşmenin kitâbesi yoktur (Resim 10-11).

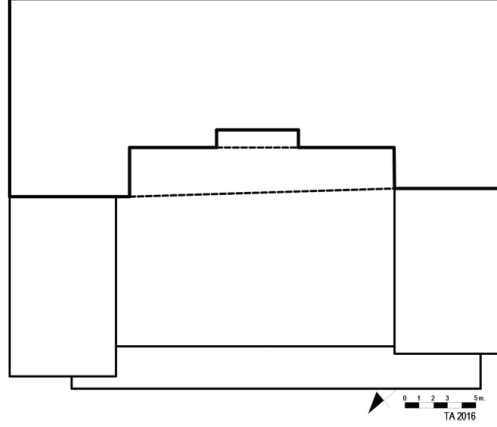
Çizim 11. Gümüşkol Köyü'nün Çıkışındaki Çeşme.

1.7-Gümüşkol Köyü'nün Çıkışındaki Çeşme: nişi vardır. Sekiler ve tekne orijinaldir. Çeşmede köyün çıkışında yer alan çeşmenin nişi düz len- kesme, kabayonu, mermer, kayrak taşı ve tuğla toludur. Ayna taşı devşirme bir mermer yazıt- kullanılmıştır. Kitâbesi olmayan çeşme bugün tır. Ayna taşının üzerinde kare biçimli bir taslık işlevine devam etmektedir (Resim 15).

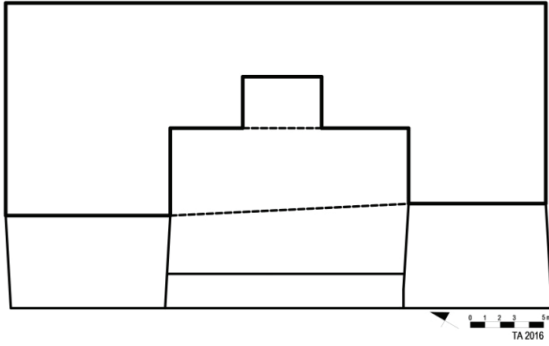
Çizim 13-14. Gümüřkol Köyü'nün Çevresindeki Çeřme.

1.8-Gümüřkol Köyü Çevresindeki Çeřme: Çeřme, Gümüřkol Köyü'ne yaklaşık 3-4 km. mesafededir. Çeřmenin ve taslık niřinin kemeri kař kemerdir. Taslık niřin üst kısmında altı kollu yıldız motifi/Mühr-ü Süleyman motifi yer almaktadır. Motifin bir kısmı bozulmuřtur. Altı kollu yıldız motifin üzerindeki Osmanlıca tarih,

kabartma olarak iřlenmiřtir. Ancak yazı yüzeydeki bozulmalardan dolayı okunamamaktadır. Kemer köřeliklerinde daire biçimli birer gülbezek bulunmaktadır. Kesme, kabayonu ve moloz tařlarla inřa edilen çeřme bugün iřlevine devam etmektedir (Resim 16-17).

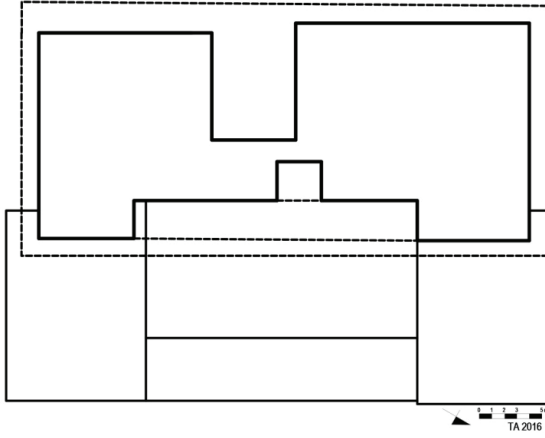
Çizim 15-16. Hasköy Köyü, Daldırcı Çeşmesi.

1.9-Hasköy Köyü Daldırcı Çeşmesi: Hasköy Köyü Ulubey'in güneydoğusunda, ilçe merkezine yaklaşık 22 km. mesafededir. 25.09.2014-1988 tarih ve karar ile Kütahya Kültür Varlıklarını Koruma Bölge Kurulu tarafından tescil edilen Daldırcı Çeşmesi, Hasköy Asar yolu üzerindedir. Çeşmenin nişinin dekoratif dilimli kemeri volütlerle son bulmaktadır. Volütlerden güneydeki kırılmıştır. Kemer, iki yandan dikdörtgen biçimli plasterler üzerine oturmaktadır. Plasterlerin başlıkları düz silmelerle hareketlendirilmiştir. Dekoratif kemer düz ve dış bükey silmelerle üç yönden çevrilmiştir. Kemer içinde inşa kitâbesi ve güney köşede

bir top arabası, kemer köşeliklerinde de servi motifi ile daire biçimli madalyonlara yer verilmiştir. Ayna taşında lülenin üzerinde bir servi ağacı, onunda üzerinde bir taslık nişine yer verilmiştir. Lülenin iki yanında birer kuş figürü, kuşların üzerinde de birer çarkıfelek motifi bulunmaktadır. Kuzeydeki çarkıfeleğin yanında bir de hilal motifi vardır. Çeşme taş bir sacak ile son bulmaktadır. Çeşme bugün işlevine devam etmektedir (Resim 18-20). Kitabe mermer üzerine kabartma tekniğindedir. Kitâbesine göre çeşme, H. 1289/M. 1872-73 yılında, Üsküfî?/Üskübi Kalenderoğlu Hacı Halîl oğlu Muhammed tarafından inşa ettirilmiştir.

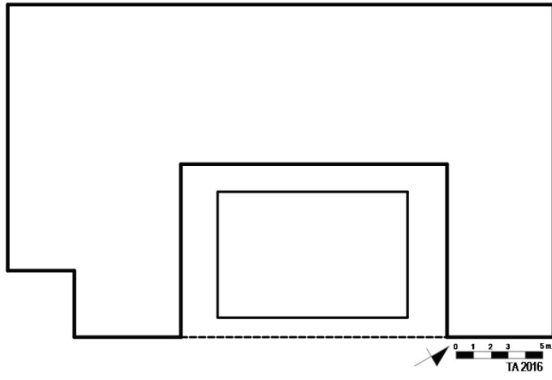
Çizim 17-18. Hasköy Köyü, Mezarlık Çeşmesi.

1.10-Hasköy Köyü Mezarlık Çeşmesi: Çeşme, Hasköy mezarlığının çevre duvarındadır. Yuvarlak nişlidir. Kesme taş tekne dikdörtgen biçimlidir. Kesme ve kabayonu taşı ile inşa edilen çeşme, bugün işlevine devam etmektedir (Resim 21). Çeşme nişi içinde yer alan mermer kitâbe-

de Osmanlıca metin, kabartma tekniğinde işlenmiştir. Çeşmenin kitâbesinde metin, karakterlerin bozulması nedeniyle okunamamakta sadece tarih olarak H. 1342/M. 1923-1924 yılı görülebilmektedir (Resim 22).

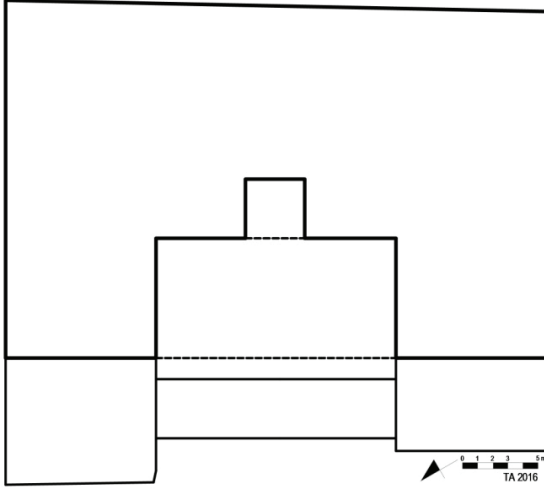
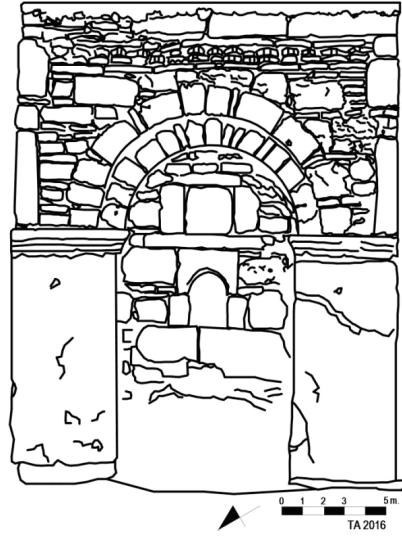
Çizim 19-20. İnay Köyü, Karahallı Çeşmesi.

1.11-İnay Köyü Karahallı Çeşmesi: Yapı, Ulubey'in doğusunda, merkeze 6 km. mesafedeki İnay Köyü'nün Söğütlü Mevkii'ndedir. Mülkiyeti köy tüzel kişiliğine ait çeşme, Kütahya Kültür Varlıklarını Koruma Bölge Kurulu tarafından 24.05.2014-1725 tarih ve karar ile korunması gerekli kültür varlığı olarak tescillenmiştir. İki yandan dikdörtgen biçimde plasterle sınırlanmış olan çeşme, yuvarlak kemerlidir. Ayna taşının

üzerinde sivri kemerli bir taslık nişi, onun da üzerinde kare şekilli mermer bir kitâbe panosu ve saçak kotunda da bir sıra tuğladan kirpi saçak bulunmaktadır. Tekne ve sekiler yenilenmiştir¹¹. Çeşme bugün işlevine devam etmektedir (Resim 23-24). Mermer kitâbenin yüzeyi tahrip olmuştur. Tarih kısmında 117./26.09.1756-14.09.1757 birler hânesi okunmadığı için 1170'li yıllara tarihlemek çözüm yolu olabilir.

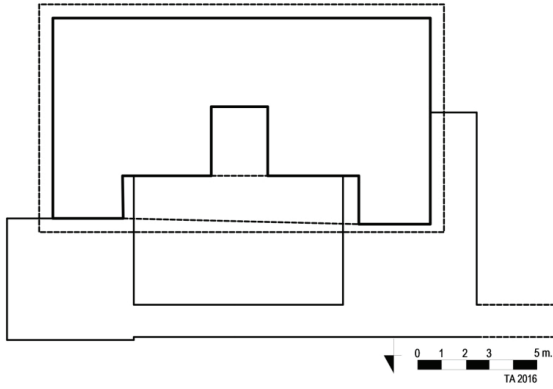
Çizim 21-22. İnay Köyü, Söğütlü Çeşme.

1.12-İnay Köyü Söğütlü Çeşme: Yapı, İnay Köyü'nde, Söğütlü Mevkii'ndedir. Yuvarlak kemerli çeşmenin ayna taşının üzerinde kare biçimli taslık nişi ve yatay dikdörtgen şekilde kitâbe panosu bulunmaktadır. Çeşmenin tekne ve sekileri yenilenmiştir. Kesme, kabayonu ve mermer gibi taş cinslerinden inşa edilen çeşme, taş bir saçak ile son bulmaktadır. Çeşme, bugün işlevine devam etmektedir (Resim 26). Mermer üzerine kazıma tekniği ile işlenmiş

kitâbeye göre çeşme Mehmed ve Hüseyin adlı kişiler tarafından H. 1214/M. 1799-1800 tarihinde tamir ettirilmiştir (Resim 25).

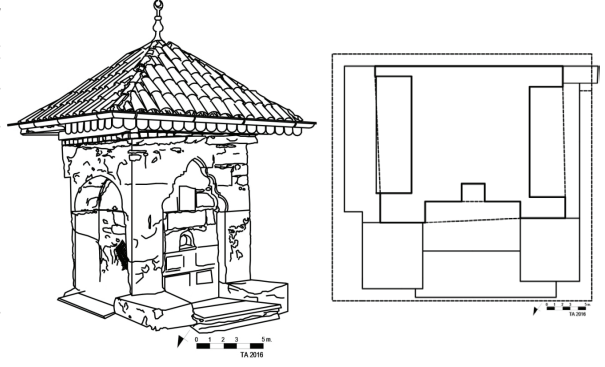
Çizim 23-24. İnay Köyü, Yedi Oluklu Çeşme.

1.13-İnay Köyü Yedi Oluklu Çeşme: Yapı, İnay Köyü'ndedir. Mülkiyeti köy tüzel kişiliğine ait olan çeşme, İzmir II Numaralı Kültür ve Tabiat Varlıklarını Koruma Bölge Kurulu tarafından, 21.02.2001-9833 tarih ve karar ile tescil edilmiştir. Üç cepheli çeşmede kuzey ve batı yüzdeki kemerler dilimli, doğu cephedeki ise yuvarlak kemerlidir. Doğü cephedeki ayna taşı devşirmedir. Ayna taşında üç lüle bulunmaktadır. Ayna taşının üst kısmına dört satırdan meydana gelen kitâbe panosu yerleştirilmiştir. Kuzeydeki nişte üç lüle ve bir taslık nişi, batıdaki nişte de iki lüle ve bir kitâbe panosu yer almaktadır. Kesme ve devşirme taşlarla inşa edilen çeşme, üzeri alaturka kiremit kaplı ahşap konstrüksiyonlu kırma bir çatı ile örtüldür¹² (Resim 27-29). Cephede onarım izleri siva ve boya kalıntıları görülmektedir. Yapı bugün işlevine devam etmektedir. Çeşmenin kuzey cephesinin önünde mermerden iki sadaka taşı bulunmaktadır¹³.

Kaynaklarda çeşmenin ustasının Ömer isminde bir kişi olduğu, çeşmenin orijinal yerinin dere yatağında olduğu ve yaklaşık 80 yıl önce bugünkü yerine taşındığı yönünde bilgiler bulunmaktadır (Baş, 1994: 223; Uşak, 2007: 308). Çeşmenin doğu ve batı nişleri içerisinde yer alan kitâbeler H. 1322/M. 1904-1905 tarihini taşımaktadır.¹⁴

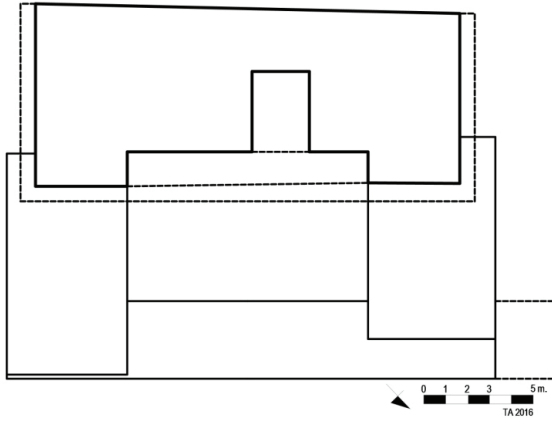
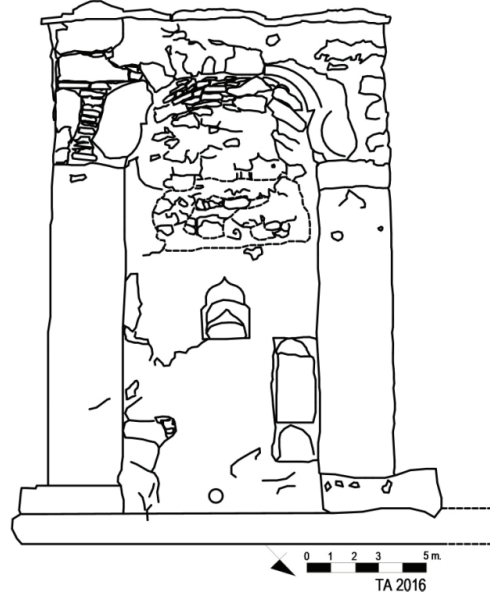
Çizim 25-26. İshaklar Köyü'nün Çıkışındaki Çeşme.

1.14-İshaklar Köyü'nün Çıkışındaki Çeşme: Çeşme Ulubey'in güneyinde, ilçe merkezine 25 km mesafedeki İshaklar Köyü'ndedir. Çeşme nişi, biçimi onarımlarla bozulmuş yuvarlak kemerlidir. Nişte biri işlevini sürdüren iki lüle bulunmaktadır. Lülenin üst kısmında sivri kemerli bir taslık nişi vardır. Kitâbe panosunun olduğu

kısım tahrip edilmiştir. Taş bir saçak ile son bulan çeşmede kesme, kabayonu, moloz gibi taş cinsleri ile yer yer tuğla malzeme kullanılmıştır. Taş doku üzerinde dönem müdahaleleri siva kalıntılarına da rastlanmaktadır (Resim 30-31).

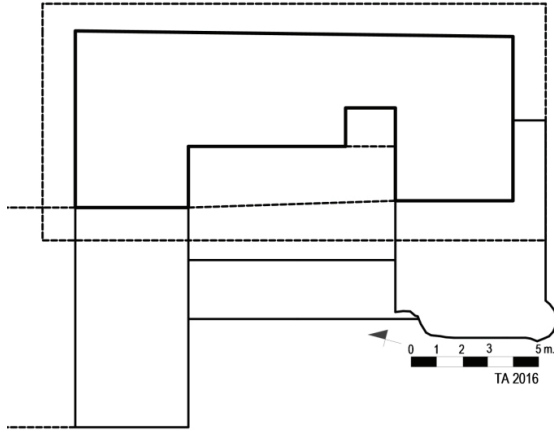
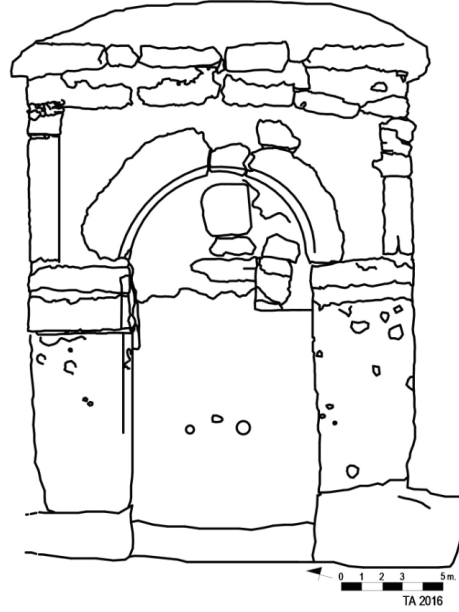
Çizim 27-28. Kıranköy Çeşmesi.

1.15-Kıranköy Çeşmesi: Yapı Ulubey'in güneybatısında, ilçe merkezine 9 km mesafedeki Kıranköy'dedir. Çeşmenin yuvarlak kemeri, onarımlar sonrasında bozulmuştur. Çeşmede biri işlevsiz iki lüle bulunmaktadır. Lülenin üst kısmında dört satırdan oluşan kitâbe panosu yer

almaktadır. Kesme, kabayonu ve mermer gibi taş cinsleri ile inşa edilen çeşme, taş bir saçak ile son bulmaktadır (Resim 32-33). Kitâbesine göre çeşme, Saraç Aşireti'nden Hasan Ağa tarafından H. 1287/M. 1870-1871 yılında inşa ettirilmiştir.

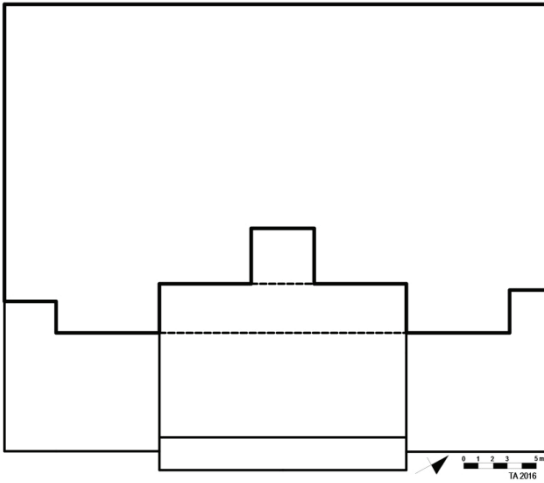
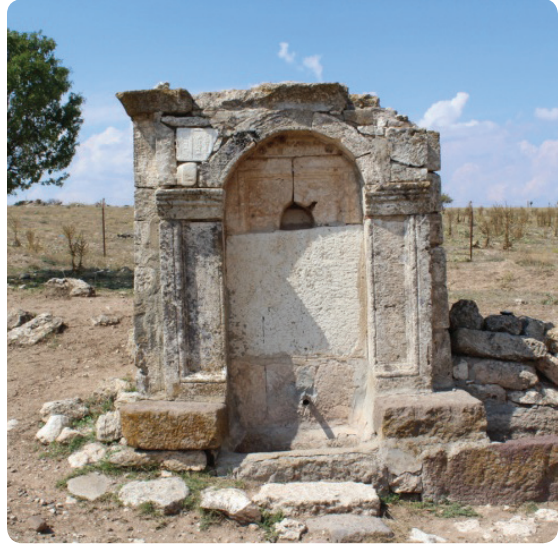
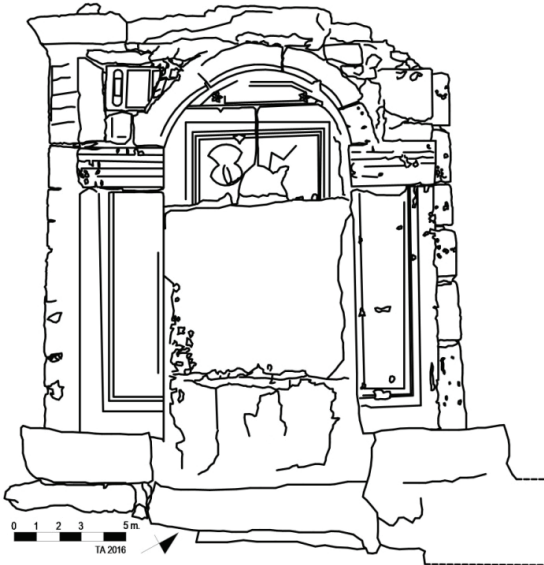
Çizim 29-30. Köseler Köyü'nün Girişindeki Çeşme.

1.16-Köseler Köyü'nün Girişindeki Çeşme: Yapı Ulubey'in kuzeyinde, ilçe merkezine 8 km mesafedeki Köseler Köyü'nün girişindedir. Çeşmenin yuvarlak kemeri iki yandan dikdörtgen biçimli plasterler üzerine oturmaktadır. Plasterlerin başlıkları düz silmelerle hareketlendirilmiştir. Kesme, kabayonu taş ve mermerle inşa edilmiş çeşme, taştan bir saçak ile son bulmaktadır. Çeşmenin saçak kotunda malzeme kayıpları gözlenmektedir. Kemerin sol köşesinde H. 1234 tarihli

bir mezar taşı parçası yer almaktadır. Çeşmede devşirme mermer bir parçadan meydana gelen blok taş üzerinde bir taslık nişi, nişin iki yanında da birer gülbezek yer almaktadır. Üst tarafa da yatay dikdörtgen biçimli kitâbe panosu yerleştirilmiştir. Çeşme bugün işlevsizdir (Resim 34-36). Yüzeyi tahrip olmuş, okunması sorun oluşturan kitâbede sadece Mehmed adı ve Osmanlıca rakamlarla 1926 tarihi okunabilmıştır.

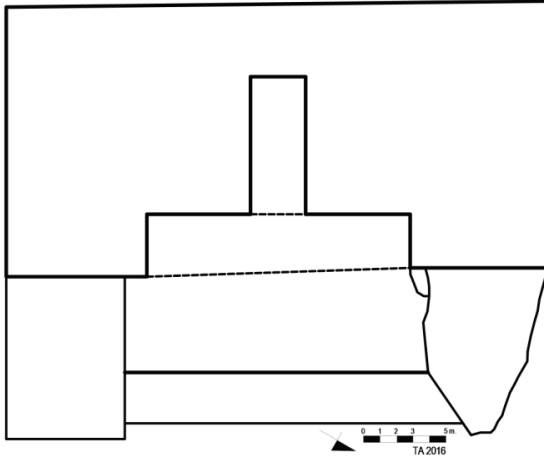
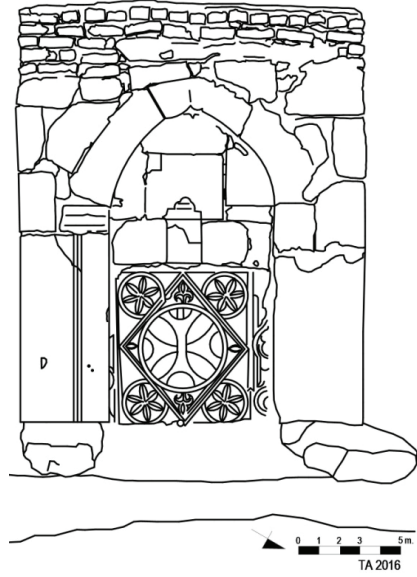
Çizim 31-32. Köseler Köyü, Eski Çeşme.

1.17-Köseler Köyü Eski Çeşme: Köseler Köyü Eski Çeşme Mevkii'ndedir. Kamunun ortak mülkiyetindeki çeşme, Kütahya Kültür Varlıklarını Koruma Bölge Kurulu tarafından, 24.05.2014-1724 tarih ve karar ile tescil edilmiştir. Çeşmenin sivri kimeri, iki yandan devşirme mermer plasterlere oturmaktadır. Sekiler ve ayna taşında bezemeli devşirme mimari plastikler kul-

lanılmıştır. Ayna taşında bir lüle, üst kısmında da dilimli kemerli bir taslık nişi yer almaktadır. Kesme taş, mermer, kabayonu taşı ve tuğla ile inşa edilen çeşme bugün işlevine devam etmektedir. Çeşmenin kemerin biçimi, saçak kottundaki tuğla örgü çeşmedeki onarımları göstermektedir (Resim 37-38).

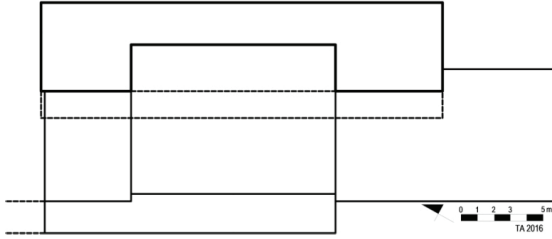
Çizim 33-34. Küçük kayalı Köyü, Köy Çeşmesi.

1.18-Küçük kayalı Köyü Çeşmesi: Yapı, Ulubey'in güneyinde, ilçe merkezine 25 km. mesafede yer alan Küçük kayalı Köyü'ndedir.¹⁵ Vadi- den gelen yağmur sularından etkilenmemesi için çeşmenin çevresine istinat duvarı

örülmüştür. Çeşme yuvarlak kemerlidir. Kayrak taşından bir saçak ile son bulan çeşme, kesme ve kabayonu taşlarla inşa edilmiştir. Cephe üzerinde sıva kalıntılarına rastlanmaktadır (Resim 39-40).

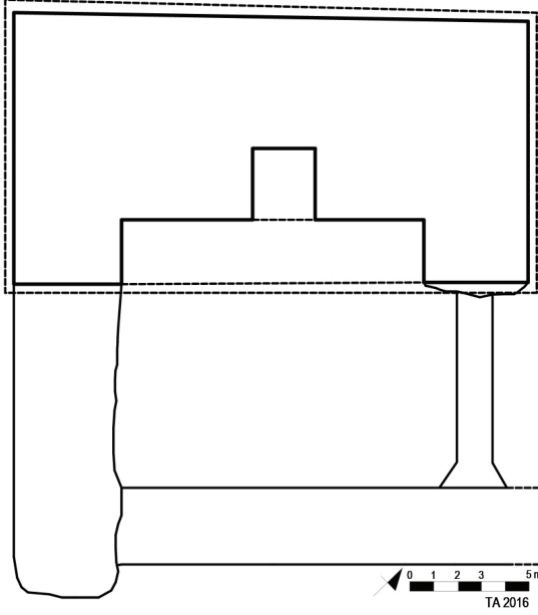
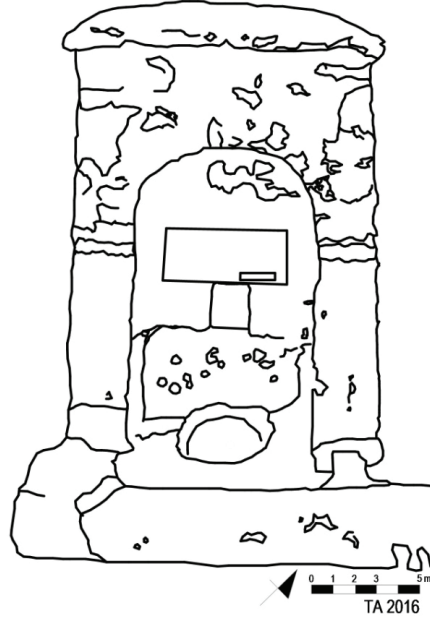
Çizim 35-36. Küçükkayalı Köyü, Büyük Çeşme.

1.19-Küçükkayalı Köyü Büyük Çeşme: Yapı Küçükkayalı Köyü, Öreniçi Mevkii'ndedir. Boyuna dikdörtgen formlu, tek cepheli, yuvarlak kemerli çeşmede bir lüle, dikdörtgen biçimli taslık nişi ve 1939 tarihli Türkçe bir yazıt bulunmaktadır. Betonarme bir saçak ile son bu-

lan çeşmenin cephesinde çimento içerikli sıva kalıntıları yer almaktadır. Çeşme bugün işlevine devam etmektedir (Resim 41-42). Köy sakinlerinden Sayın Vural Yılmaz, çeşmenin 1939 tarihinde onarıldığını belirtmektedir.

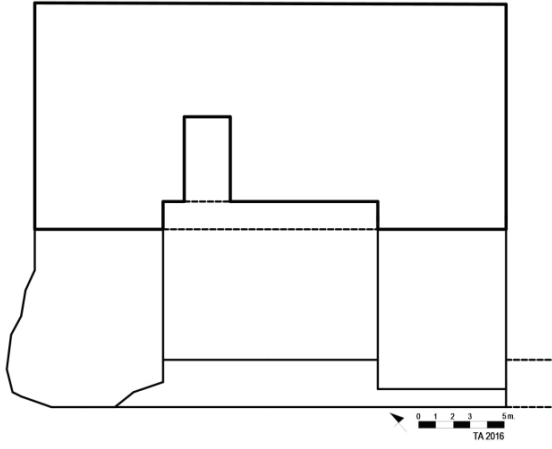
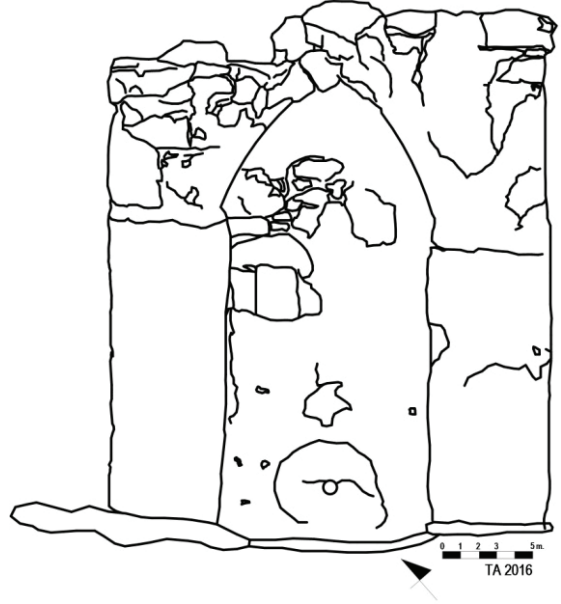
Çizim 37-38. Küçükkayalı Köyü, Kuru Çeşme.

1.20-Küçükkayalı Köyü Kuru Çeşme: Yapı Küçükkayalı Köyü, Çataltepe Mevkii'ndedir. Çeşmenin kemeri onarımlarla bozulmuştur. Çeşmede bir lüle, lülenin üst kesiminde kareye yakın dikdörtgen biçimli bir taslık nişi bulunmaktadır.

Kesme ve moloz taşlarla inşa edilen çeşmenin kuzey üst kesimindeki taşlar dökülmüştür. Kuru Çeşme, işlevine devam etmektedir (Resim 43).

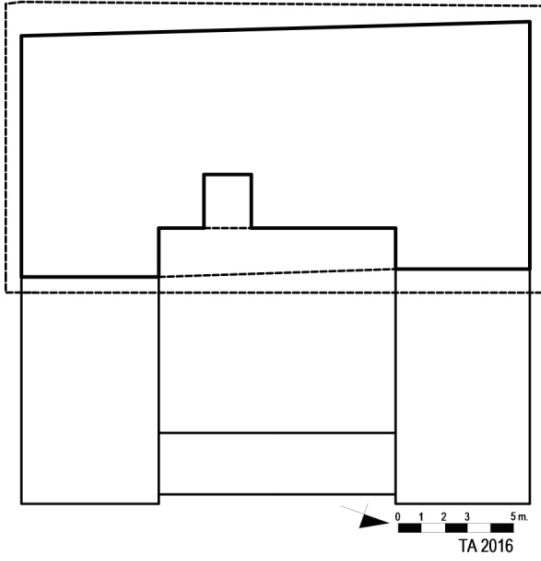
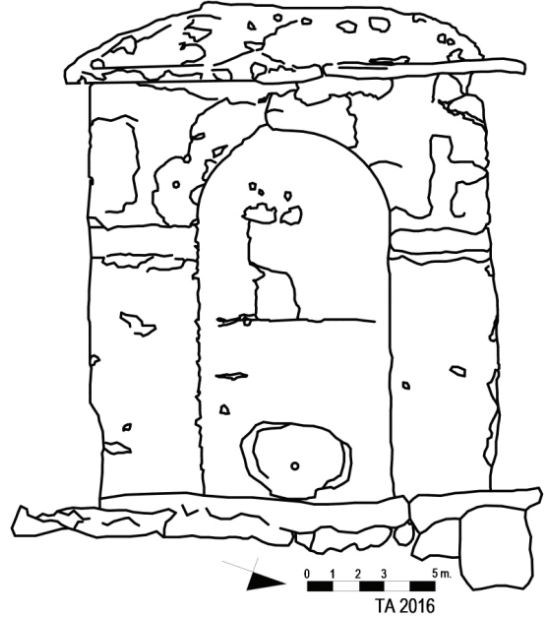
Çizim 39-40. Küçükkayalı Köyü, Memetçe Çeşmesi.

1.21-Küçükkayalı Köyü Memetçe Çeşmesi: Yapı Küçükkayalı Köyü, Kurudere Mevkii'ndedir. Tek cepheli, yuvarlak kemerli çeşmede, bir lüle ile yuvarlak kemerli taslık nişi bulunmaktadır. Testi sekileri ile tekne kesme taştr. Kesme

taşlarla inşa edilen çeşme, betonarme taş bir saçak ile son bulmaktadır. İşlevine devam eden çeşmenin kitâbesi yoktur. Cephe üzerinde sıva ve boya kalıntıları vardır (Resim 44).

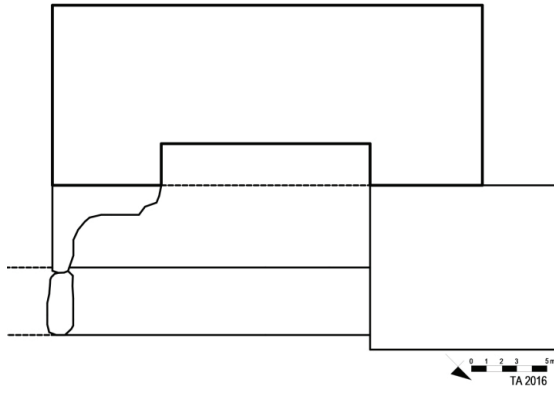
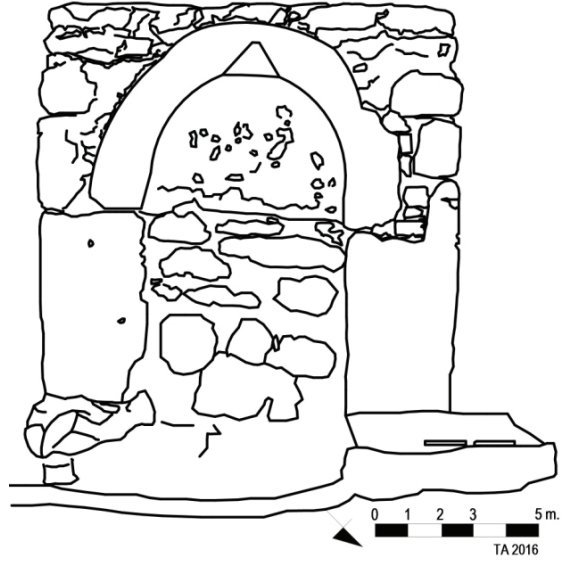
Çizim 41-42. Küçükkayalı Köyü, Sülüklü Çeşme.

1.22-Küçükkayalı Köyü Sülüklü Çeşme: Yapı Küçükkayalı Köyü, Kurudere yolu üzerindedir. Yuvarlak kemerli çeşmede bir lüle bulunmaktadır. Teknenin iki yanında yer alan mermer sekilerden kuzeybatıdaki seki kırıktır. Kesme,

kabayonu ve moloz taş ile yer yer tuğladan inşa edilen çeşme bugün işlevine devam etmektedir. Çeşmenin kitâbesi yoktur (Resim 45).

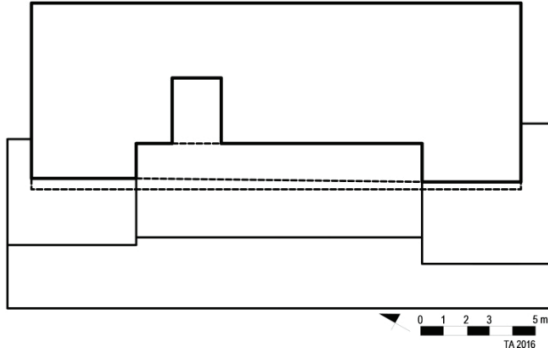
Çizim 43-44. Omurca Köyü, Koca Çeşme.

Kitâbesine göre çeşme İbrahim Efendi tarafından H. 1256/M. 1840-41 tarihinde yaptırılmıştır¹⁶. Kaynaklarda çeşmenin yıkıldığı, günümüzdeki çeşmenin 2002 yılındaki onarımla eski çeşmenin malzemeleri kullanılarak yeniden inşa edildiği belirtilmektedir (Uşak 2007, 304).

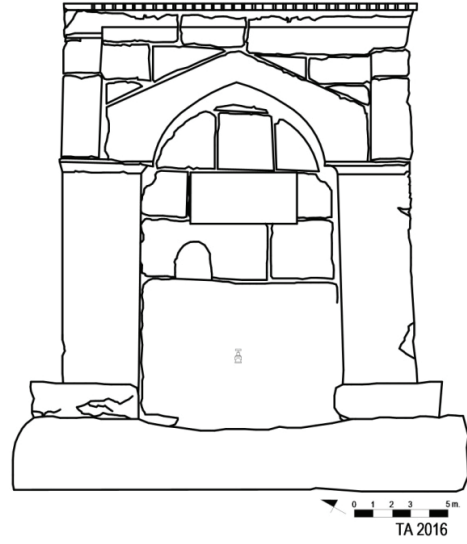
1.23-Omurca Köyü Koca Çeşme: Çeşme, Ulubey'in kuzeyinde ilçe merkezine 18 km mesafedeki Omurca Köyü'ndedir. Mülkiyeti köy tüzel kişiliğine ait çeşme, Kütahya Kültür Varlıklarını Koruma Bölge Kurulu tarafından 18.04.2014-1673 tarih ve karar ile tescil edilmiştir. Çeşmenin sivri kemeri iki yandan dikdörtgen biçimli plasterlere oturmaktadır. Nişte modern musluk, sivri kemerli taslık nişi, onarımı belirten Türkçe yazıt ile Osmanlıca kitâbe bulunmaktadır.

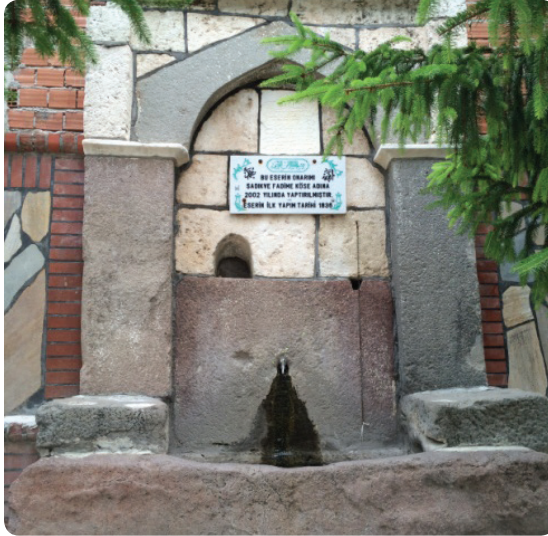
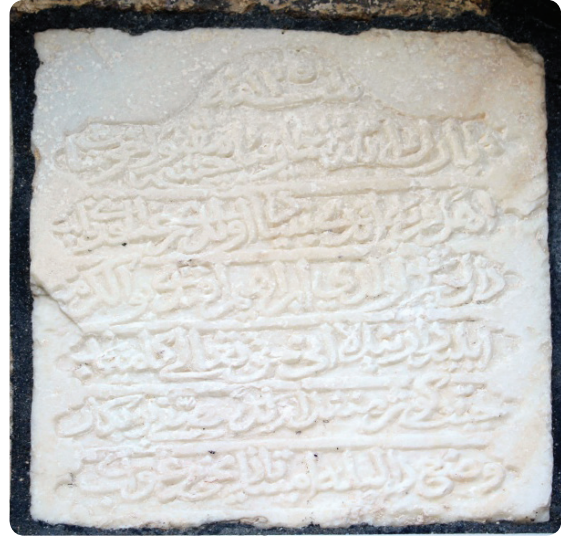
Resim 46-47. Omurca Köyü, Koca Çeşme.

Çeşme işlevine devam etmektedir (Resim 46-47).

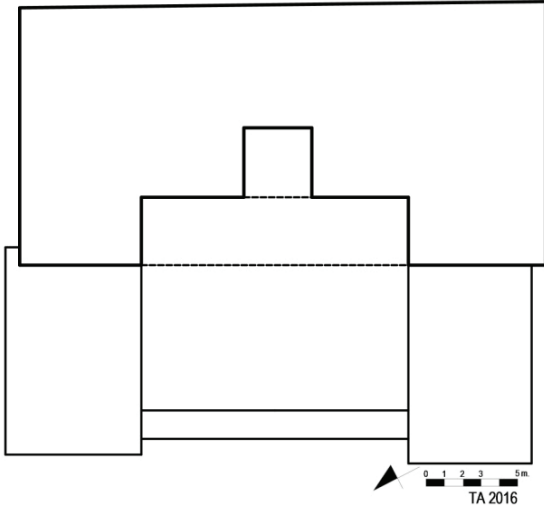
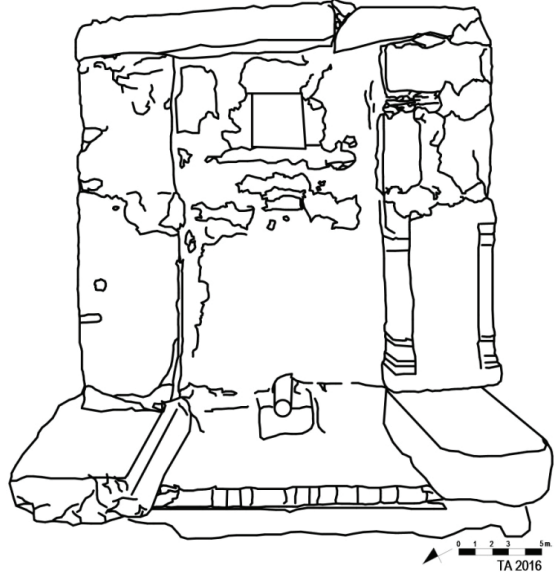
Çizim 45-46. Sülümenli Köyü Çeşmesi.

1.24-Sülümenli Köyü Çeşmesi: Çeşme, Ulubey'in güneybatısında, ilçe merkezine 22 km mesafedeki Sülümenli Köyü'ndedir. Dikdörtgen biçimli çeşmeyi iki yandan sınırlandıran mermer plasterler ile tekneyi sınırlandıran sekiler

devşirmedir. Çeşmede bir lüle ve kare şekilli taslık nişi vardır. Kitâbesi olmayan çeşme işlevini sürdürmektedir (Resim 39).
