Bolvadin'deki Selçuklu Yapıları ve Kırkgöz Köprüsü

Seljuk Buildings in Bolvadin and Kırkgöz Bridge

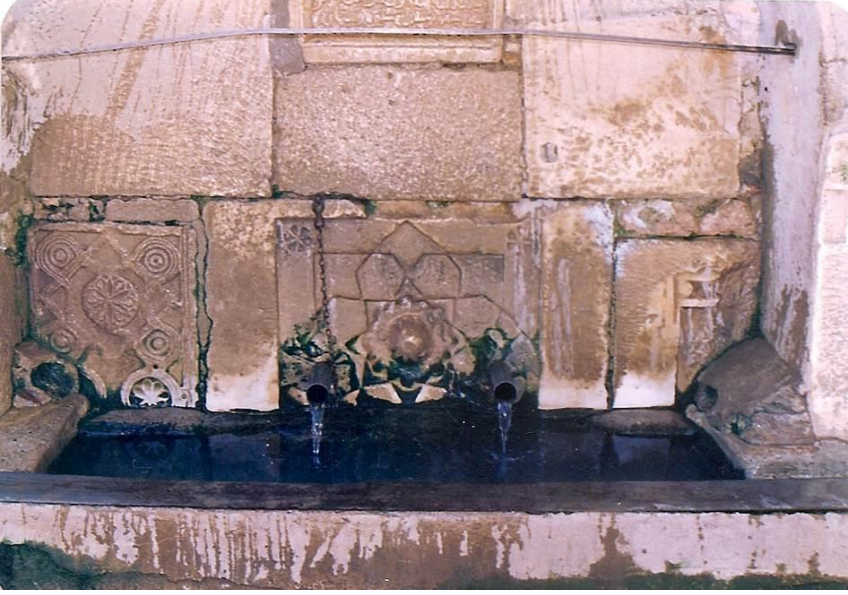
Fotoğraf 5: Bucak Çeşmesi ayna taşı (1982)

ve bunun altındaki mermerden ayna taşı özgün Selçuklu malzemeleridir. (Resim 5) Belediyenin bu yenileme sırasında her iki arkeolojik malzemeyi korumuş olması takdire değer. Çeşmenin ayna taşı işlevini gören mermer levha; yapının kendisinin de Selçuklu devrine kadar inen bir geçmişe sahip olması gerektiğini gösteriyor.

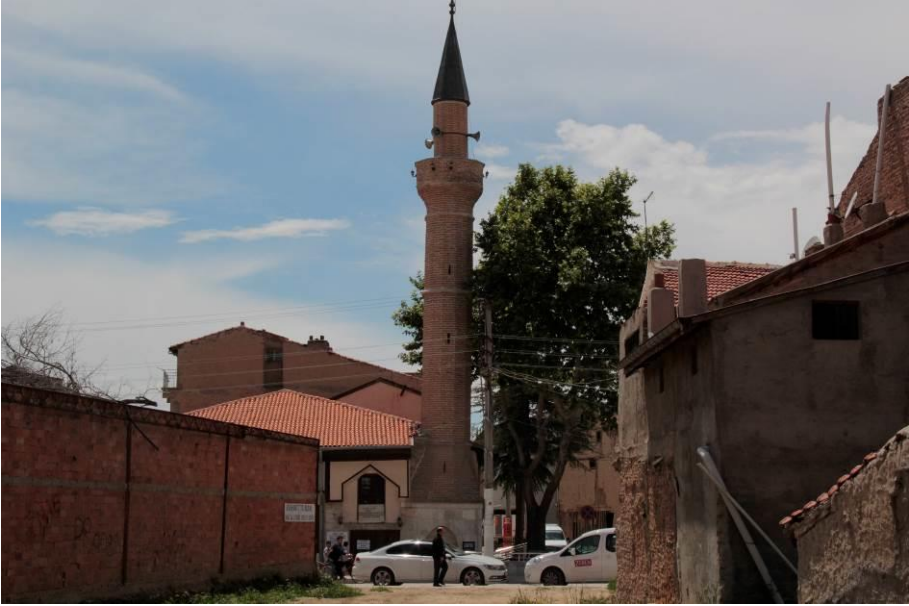
Fotoğraf 10: Alaca Câmî, minare (2017)

Alaca Mescidin en özgün elemanı olan minare kuzeydoğu köşeyi teşkil eder. Kare kaideli çokgen gövdeli ve tek şerefelidir. (Resim 10) Sadece kaidesi Selçuklu devrindedir. Bundan yukarısı Osmanlı devrinde yenilenmiş ve birçok kez onarılmıştır. Minarenin kaidesi devşirme mermer ve taştan; pabuç, gövde, şerefesi ve peteği ise tuğladandır. Konik külah ahşap üzerine metal kaplamadır. Kaidenin doğuya bakan cephesi bir taçkapı gibi düzenlenmiştir. (Resim 11) Boyut ve biçimiyle minare kapısından ziyade bir mescit kapısını andırmaktadır. Minareye asıl giriş buradandır. Ayrıca harimden de bir geçiş bulunmaktadır. Caddeye bakan girişi çerçeveyen derin ve sağır sivri kemerin üzengi hattının altında kalan asıl kapı açıklığı basık kemer biçimindedir. Kapı kemeri iki tarafta birer konsola biner. Bu cephenin üst tarafındaki Osmanlı kitâbesi, kaidenin en azından üst kısımlarının da Kanunî devri müdahalesi sırasında elden geçirildiğini göstermektedir. Kaidenin ahşap kapısı iki levhanın demir kenetlerle birbirine bağlanmasından oluşur. (Resim 12) Kapı kanadının ceviz ağacından yapıldığı ve minare kaidesinin de bir ceviz ağacı gövdesinin üzerine oturduğu rivayet edilir. (Helvacı, 1970, s.11) Kapının sağ üst köşesinde tamir izi göze çarpar. Yüzeyi tahrip olmasına rağmen kemer biçimli bir kapı kanadı olduğu ve üzerinde bezemeler barındırdığı görülebilmektedir. Kapının yüzeyini kenar boyunca dolaşan kemer biçimli bordürün içi kıvrık dallı rûmî motifleriyle doldurulmuştur. Bir tür bitkisel zencirek oluşturan bu bezeme tüm bordür boyunca izlenmektedir. Bordürün meydana getirdiği dekoratif kemerin kavsara kısmında altıgen madalyon yer alır. Bunun içine de kıvrık dallı rûmî, palmet ve lotus motifleri işlenmiştir. (Resim 13) Anadolu Selçuklu döneminde kemerli şemaya sahip başka kapı kanatları da bilinmektedir. (Bozer, 1995, s.407-421)

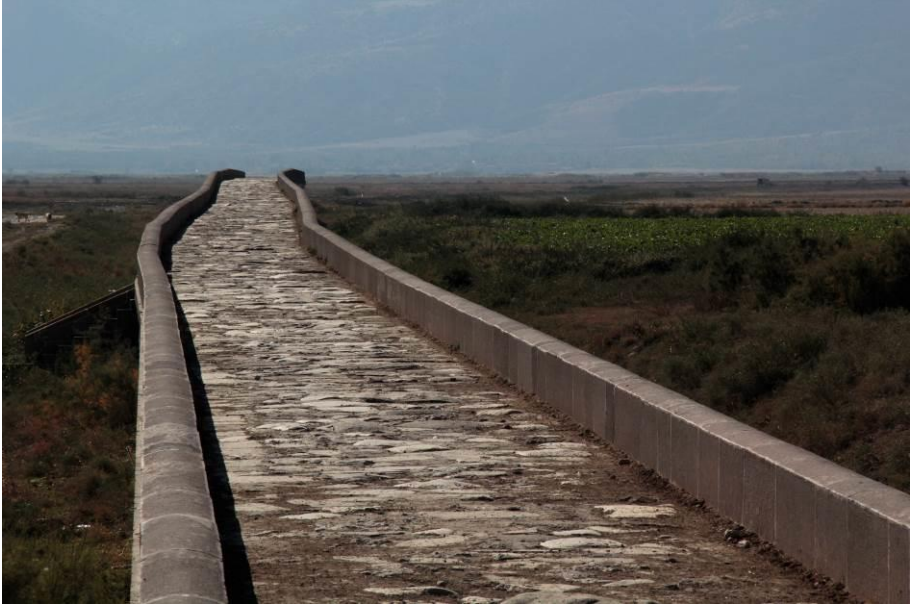
Fotoğraf 28: Köprü eksenindeki kırılmalar (2017)

Bizim 1982 ve 2017 yıllarında yerinde yaptığımız incelemelere göre kuzeybatı – güneydoğu istikametinde uzanan köprüde mevcut göz sayısı 57'dir. Uzaktan bakıldığında tek bir eksen üzerinde uzandığı izlenimi bırakan köprü, aslında düz bir eksen hattına sahip değildir. Havadan ve köprü yolu üzerinden bakıldığında ekseninde üç kırılma gözlemlenebiliyor. (Resim 28) Arazi üzerinde kuzeybatı-güneydoğu istikametinde uzanan köprü'nün eksenini Selçuklu bölümünün ortasında hafifçe kırılır. Bu nitelik Selçuklu köprülerinin çoğunda göze çarpar. Bizim mevcut yapı üzerinden aldığımız ölçülere göre ana göz civarında 4,10 m., namazgâhtan itibaren ise 4,40 m. genişliğe ve toplam 422 m. uzunluğa sahip eser; Google haritasında biraz daha uzun (440 m.) görünür. Bu uzunluğa yıkılmış olduğunu varsaydığımız birkaç göz daha eklenecek olursa köprü'nün yaklaşık

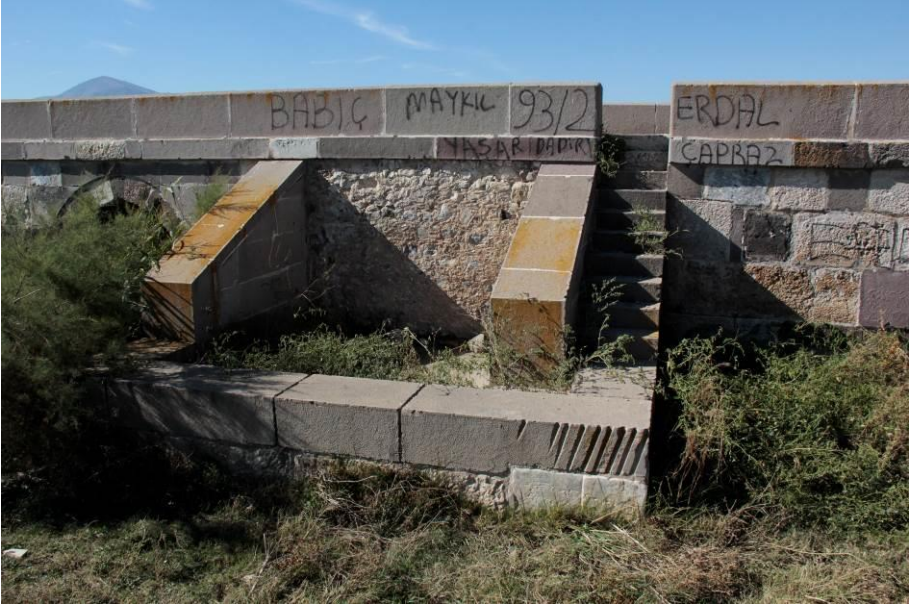
Fotoğraf 34: Restorasyondan sonra namazgâh (2017)

Yapıda kuzeybatı taraftaki bölümün kemer tarzı Osmanlı mimarisinde yaygın biçimde uygulanan iki merkezli-pencî kemer denen bir sivri kemer türüdür. Osmanlı işi olan bölümün orta kısımlarında yer yer yuvarlak kemerler de görülmektedir. Bunlar 16. yüzyıldaki büyütme sırasında böyle yapılmış olabilecekleri gibi, Geç Osmanlı devri onarımlarının ürünü de olabilirler. Köprü tabliyesini iki kenardan sınırlayan korkuluk tek sıra taştan masif olarak yapılmıştır. Fazla yüksek değildir. Tüm köprü boyunca uzanan korkuluk her devirde onarılmış olmalıdır. Buna karşılık cephe ile korkuluk duvarı arasında uzanan yatay silme ile kemer yüzeylerinin cepheden içerlek tutulmaları Osmanlı dönemi için çok karakteristiktir. Osmanlı dönemi ilavesi olan kuzeybatı bölümün kuzeydoğu cephesine bitleştirilen namazgâh, Bolvadin tarafından sayıldığında altıncı kemer yakınındadır. (Resim 33,34)1982 yılındaki incelememiz sırasında çok harap durumda olan namazgâh, son restorasyonla anlaşılır hâle getirilmiştir. 2,70x3,60 m. boyutundaki

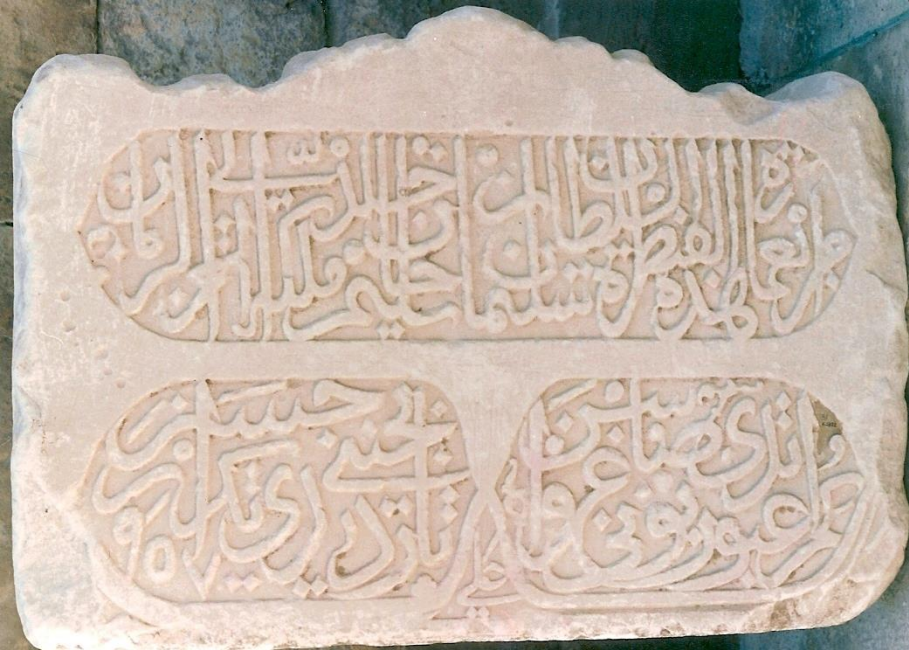
Fotoğraf 35: Kanunî dönemi onarım kitâbesi (Afyon Müzesi'nden)

namazgâha köprü üzerinden taş bir merdivenle inilmekteydi. Yapıda Osmanlı devri ilavesini belgeleyen kitâbenin aslında namazgâh kapısı üzerinde bulunduğu, bu kısmın Yunanlılar tarafından yıkılması sırasında suya düşen kitâbenin cumhuriyet döneminde bulunarak Afyon müzesine kaldırıldığı bilinmektedir. (Çulpan, 1975, s.133; Gümü, 1978, s.102) Bizim de müzede görüp incelediğimiz kitâbe, yatay dikdörtgen biçiminde beyaz mermer levha üzerine sülüs hatlı Arapça ve Türkçe metinden oluşmaktadır. (Resim 35) Üç satırdır:

Kitâbeye göre Sultan Süleyman bin Selim Han bu köprünün yapılmasını H.957 /M.1550-1551 yılında emretmiştir. Son iki satırı içeren kartuşların arasındaki alt bölümdeki küçük yuvadaki "Ali" ismi kitâbenin kâtibiyle ilgili olmalıdır. Ketebe Ali, metinde rakamla tarih vermekle yetinmeyip; "*dedi tekrar ahsen*" ibarelerini kullanarak aynı tarihi ebedle de tekrarlamıştır.
