## HARPUT'TA ÇAHPUR ÇEŞMESİ

*Çahpur Fountain At Harput*

**İsmail AYTAÇ\***

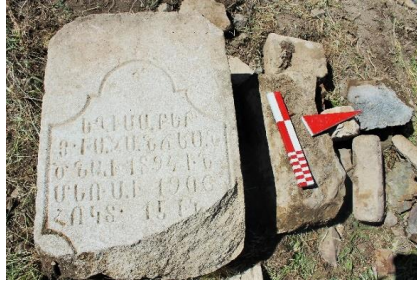
Şekil 8 :1906 tarihli mezar taşı devşirme malzeme.

Çeşmede herhangi bir kitabe bulunamadığı için tarihi tam bilinmemektedir. Ancak 20. yüzyıl başına tarihlenebilir. Çeşmenin yapımında kullanılan bir Ermeni mezar taşı üzerinde 1906 tarihi yazmaktadır. (Şekil:8) Bu da Ermenilerin terk ettiği yerlerdeki taşların çeşmenin yapımda devşirme malzeme olarak kullanıldığını göstermektedir. 21.02.2007/986 tarih ve sayısı ile Diyarbakır Kültür Varlıklarını Koruma Bölge Kurulu tarafından II. Grup yapı olarak tescil kararı alınmıştır. 1960'lar da onarılmıştır.

Beden duvarlarında sıralı moloz taş ve kesme taş kullanılmıştır. Kazı sırasında duvardan düştüğü anlaşılan bir Ermeni mezar taşı da devşirme malzeme olarak çeşmenin yapımında kullanılmıştır. Örtüde bazalt taşı, kemerde kesme taş kullanılmıştır. Harç olarak erken dönemde toprak-kireç karışımı bir harç kullanıldığı gözlenmektedir. Geç dönemlerdeki onarımlarda ise beton harç görülmektedir. Genel olarak yer yer malzeme kaybı ve yüzey kaybı vardır.

çıkıldığında ve mezar taşının tarihi dikkate alındığında, çeşmenin tarihinin 1905 veya 1906 olduğu söylenebilir. Çeşme, 1960'lı yıllarda da tadilat görmüştür. Çahpur Çeşmesi mevcut halinin korunmuş olması ve mimari öğelerinin tam, kullanılan malzemenin fikir verecek boyutta sağlam olması ile Röleve, Restitüsyon ve Restorasyon Projesine kolaylaştırıcı bir unsur sağlamaktadır.(Şekil: 31) Yapılacak restorasyonda çeşmenin yapıldığı dönemin özelliklerine uygun olarak onarılması, benzer malzemelerin kullanılması önerilmektedir. Hiçbir şekilde beton sıva vb. aykırı unsurların kullanılmaması gerekmektedir. Tonoz örtünün de kesme taş olarak onarılması aslına uygun onarılmalıdır.

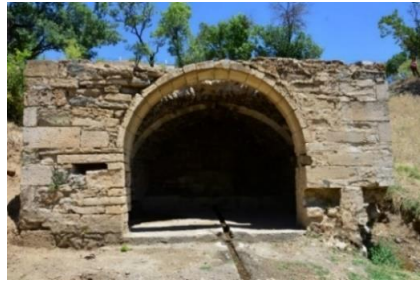
Çeşme girişi güney cephesinde olup yarım yuvarlak kemerlidir (Şekil 10,11). Batı dış cephesi sadedir ve herhangi bir bezeme unsuru bulunmamaktadır (Şekil 12,13). Beden duvarında yer yer taş boşalması mevcuttur. Genel olarak sağlam olan beden duvarı yamaca yaslanmış olmasından ötürü dışarıdan fazla müdahale görmemiştir.

Şekil 10: Güney girişi ön cephesi.

Şekil 11: Güney giriş cephesi

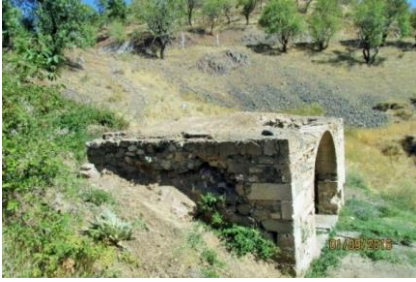
Şekil 12: Güneybatı cephe

Şekil 13: Güneybatı cephe çizim  
(Çiz: Mimar: Yakup SPOR)

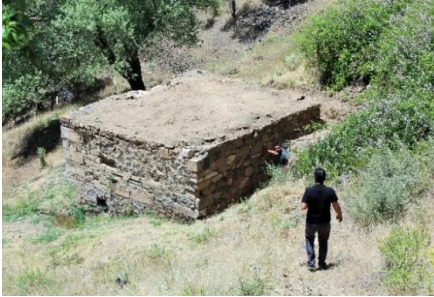
Şekil 14: Kuzeydoğu cephe

Kuzey dış cephede suyun biriktiği ve çeşmeyle olan bağlantı bölümü ortaya çıkarılmıştır (Şekil 15). Ancak hala içerisinde su olması sebebiyle kapatılmıştır. Su deposu olan bölüm yamaca yaslandığı için müdahaleye çok fazla uğramamıştır.

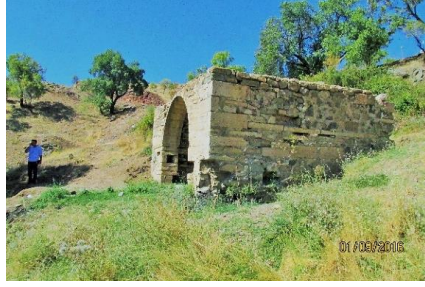
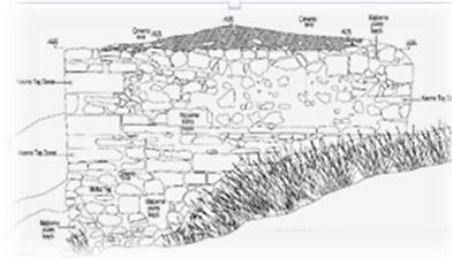
Doğu dış cephesi de sade olup herhangi bir bezeme unsuru bulunmamaktadır (Şekil 16,17). En fazla müdahalenin olduğu cephe bu cephedir. Özellikle çimento harçla yapılan müdahaleler oldukça fazladır. Sol alt köşede ciddi malzeme kayıpları mevcuttur. İnsan müdahaleleri kaynaklı malzeme kaybı da söz konusudur.

Şekil 16: Güneydoğu dış cephe

Şekil 17: Doğu dış cephe (Çiz:Mimar Yakup SPOR)

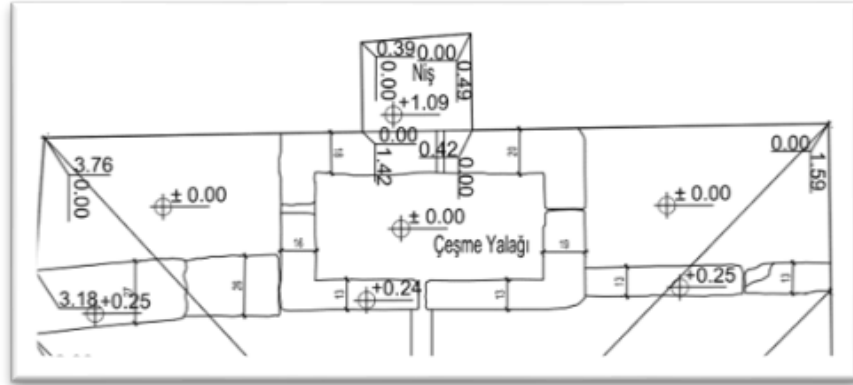
Şekil 18: Haznelerin Çizimi(Çiz: Mimar Yakup SPOR)

Günümüzde kullanılmayan çeşmenin hala suyu belirli tarihlerde akmaktadır. İçerisinde doğu ve batı iç duvarlarda herhangi bir bezeme unsuru olmadığı, kuzey iç cephede çeşmenin ana unsurlarının olduğu görülmektedir. Üç adet haznenin bulunduğu çeşmede şu anda bir lüle bulunmaktadır (Şekil 18-19-20). Her bir haznenin boyutu ve derinliği birbirinden farklıdır. 1 numaralı haznenin eni 83 cm, boyu 130 cm, derinliği 33 cm; 2 numaralı yalağın kısa eni 78 cm, boyu 83, derinliği 21 cm; 3 numaralı yalağın eni 78, boyu 119 cm, derinliği 26 cm olarak ölçülmüştür.

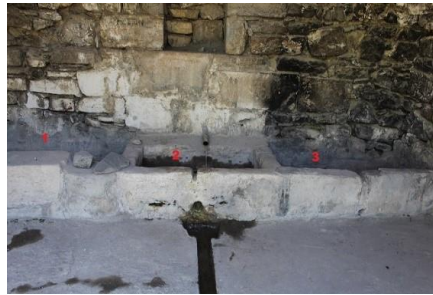
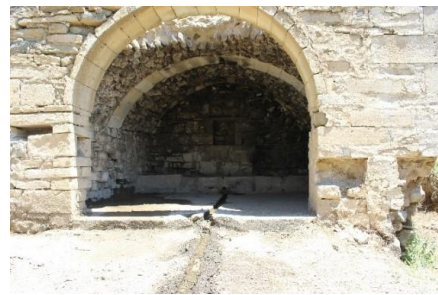
Şekil 19: Su gideri ve hazneler olduğu bölüm

Şekil 20: Çeşme su gideri
