A MONUMENT FROM MEDIEVAL TO PRESENT: MARDİN ULU CAMİ (GRAND MOSQUE)

Ortaçağ'dan Günümüze Bir Anıt: Mardin Ulu Camii

MURAT ÇAĞLAYAN*

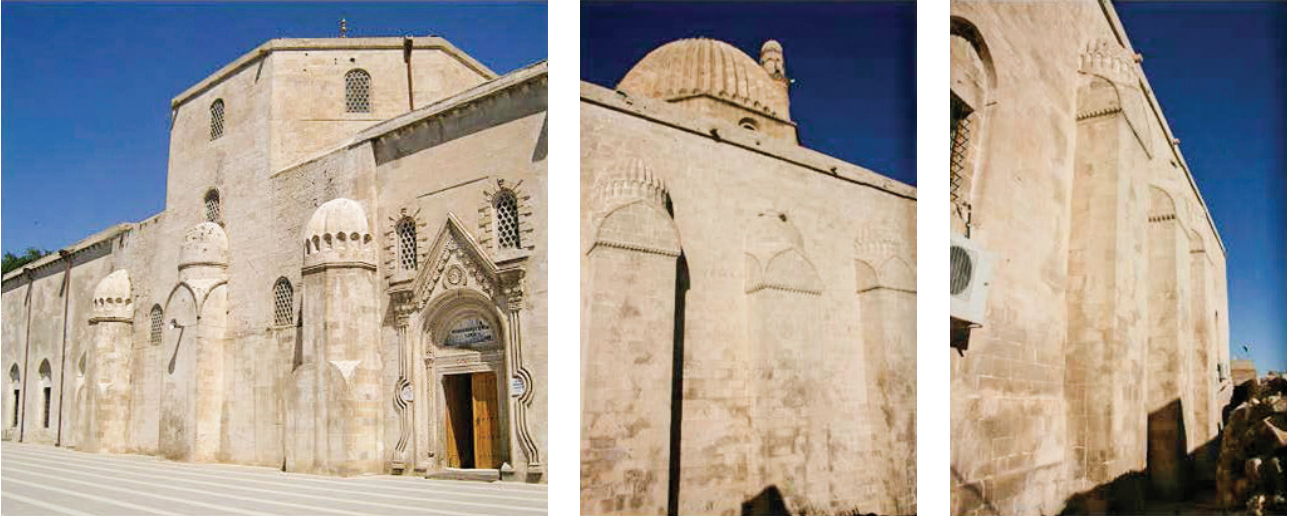
Şekil 4. Diyarbakır Silvan Ulu Camii (solda) ile Mardin Ulu Camii'nin (sağda) kible cephesi payandaları

kü dilimli kubbenin de bu esnada tekrardan yapıldığını ileri sürmektedir.² Ancak, yapının güney cephesi Artuklu Beyi Necmeddin Alpi döneminde (1152-1174) yapılan Silvan Ulu Camii ile benzeşmektedir (Aslanapa, 1973). Hatta Mardin Ulu Camii'nin kible cephesinde olduğu gibi; üçlü payanda düzeninin ortasındaki mihrap payandasının tepesi yarım kubbeli, yanındakiler ise daha yüksek ve dilimli yarım kubbelidir (Şekil 4). Üçlü payanda sistemine sahip kible cephesi düzeni Mardin Melik Mahmut Camii'nde de (1363) görülmektedir (Şekil 5). On dördüncü yüzyılın son çeyreğine (1385) tarihlenen Zinciriye Medresesi'nde de dilimli taş kubbeler ve güney cephede mihrap arkası, üstü yarım kubbeli payanda bulunmaktadır. On ikinci yüzyıl sonrası örneklerle bakılırsa, Ulu Cami, mimarisıyla kendinden sonraki eserlere ilham kaynağı olmuştur. Zinciriye Medresesi'nin, 15. yüzyıl yapısı olan Akkoyunlular dönemine ait Kasımiye Medresesi'nin, hatta Deyrulzafaran Manastırı Azizler Evi'nin kubbeleri, Ulu Cami'nin kubbesi gibi yivli, dilimli ve sivridir. Buna göre, A. Gabriel'in Ulu Cami'nin kubbesi ve payandalarına ilişkin belirttiklerinin doğru olma ihtimali daha da zayıflamaktadır. Mardin Ulu Camii'nin mevcut minaresi geç dönemde (1889) yapılmıştır.

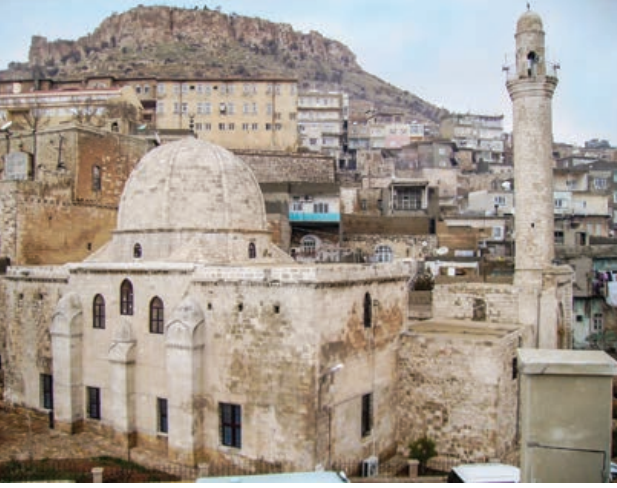
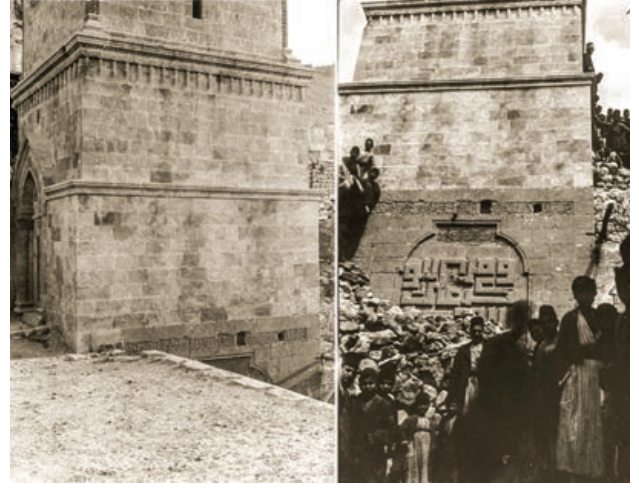
Şekil 5. Mardin Melik Mahmut (Savurkapı) Camii üçlü payanda düzenli kible cephesi. Şekil 6. 1899 (Oppenheim, 1930) ve 1911 (Gertrude Bell) yıllarında çekilmiş fotoğraflarda, minarenin, kaidesindeki şerit kitabesinden itibaren tamamen yenilediği, taş dokusunun farklılığından anlaşılmaktadır.

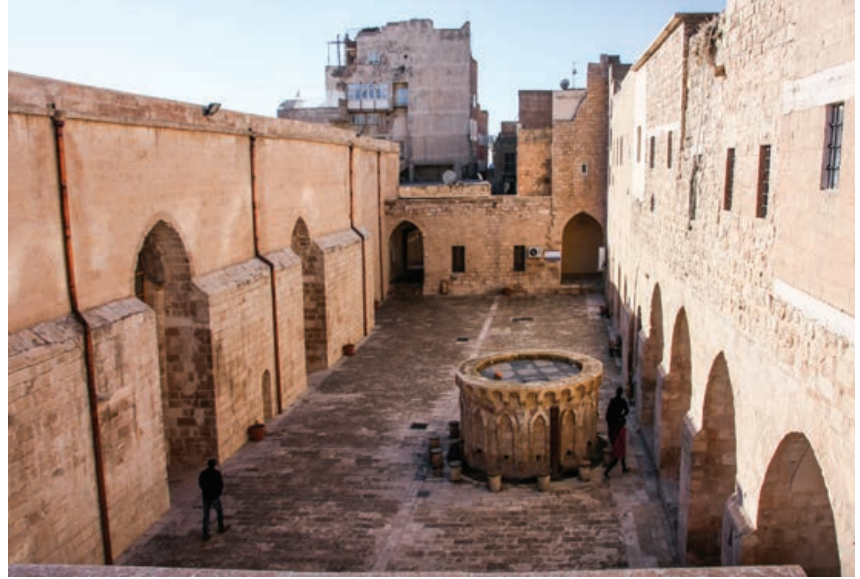
Şekil 10. Avludan bir görünüm (solda sonradan eklenen destek duvarı görülmektedir).

avluya bakan kuzey cephesinde yapılmıştır. Bu cephede, doğudan birinci kapıdan sonra, diğer üç kapının aralarında kalan kısımlar, duvarların yarısını aşan yüksekliğe kadar destek duvarı ile kaplanmıştır. Bu ek payanda duvarı, girişlerin özgün durumunu ve eğer varsa, bu cephedeki süsleme ve olası kitabeleri kapatmaktadır. Destek duvarının ortasında basit bir yazlık mihrap nişi yer almaktadır. Kapılar, dikdörtgen açıklıklıdır ve sivri kemerlerle düzenlenmiştir; destek duvarlarıyla özellikleri tamamen kaybolmuştur. Taşa yazılı olduğundan bahsedilen, fakat bugün mevcut olmayan vakfiye kitabesi ile diğerleri muhtemelen bu duvarın altında kalmıştır (Şekil 10).

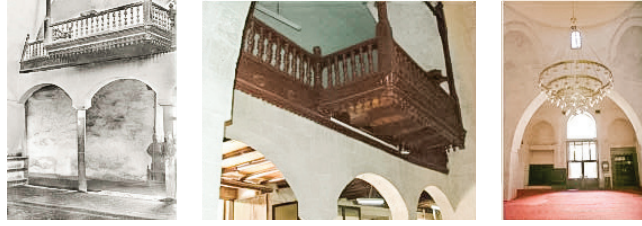
Sekil 19. Soldan sağa, Mardin Ulu Camii 1889 yılı (Oppenheim, 1930); 2005 yılı mihrap önü ahşap selâtin mahfil; günümüz görünümü (M. Çağlayan arşivi).

Bu restorasyon uygulamasında, avluya bakan kapılar hariç, tüm ahşap doğramalar yenilenmiştir. İç mekândaki geç Osmanlı eki ahşap mahfil katı ve bu katı taşıyan bazı taş sütunlar, koruma kurulunun onaylamış olduğu restorasyon projesine göre kaldırılmıştır (Şekil 19, 20).

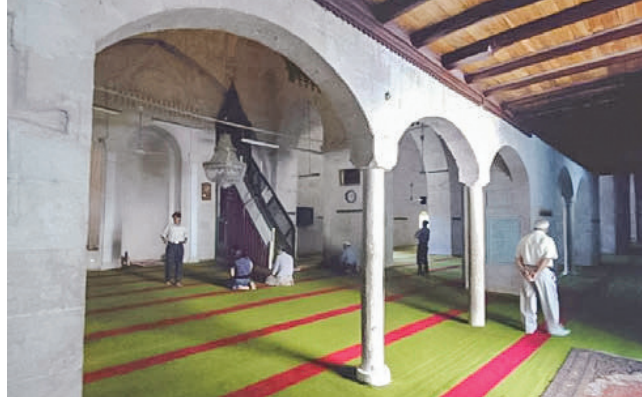
Sekil 20. Üstte onarım öncesi Mardin Ulu Camii mahfil katını taşıyan basık kemerli sütunlar; altta bugün cami avlusunun bir köşesindeki atıl durumları
