## Çorlu deresi ve yakın çevresi (Çerkezköy-Çorlu hattı) topraklarının ağır metal kirliliğinin değerlendirilmesi

### Evaluation of heavy metal pollution of Çorlu stream and the near surrounding soils (Çerkezköy-Çorlu line)

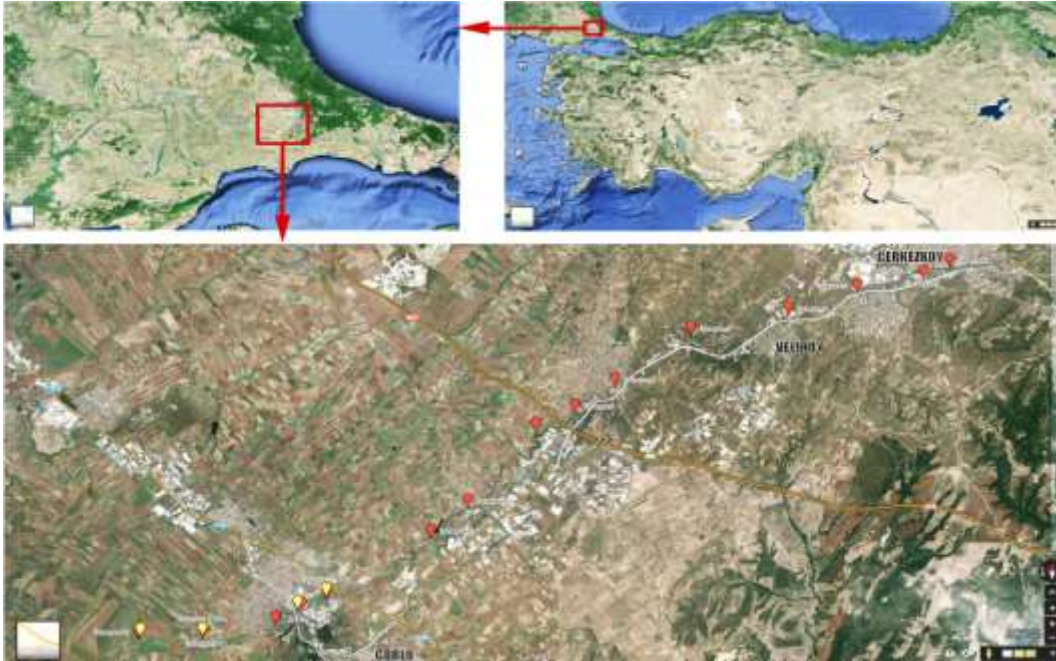
Şekil 1. Su ve toprak örneklerinin toplandığı noktaların Google Earth görüntüsü

Örneklerin alınmasına Çerkezköy-Çorlu istikametine göre başlanmıştır. Alınan örneklerin ilk 6 örnek noktası Çerkezköy, geriye kalan 9 örnek noktası ise Çorlu sınırları içinde yer almaktadır. Bu örnek noktalarının belirlenmesinde özellikle sanayi kuruluşlarının yoğun bulunduğu yerlerin seçilmesine özen gösterilmeye çalışılmıştır. Böylece analiz sonuçlarındaki değişim gözlemlenerek sanayi kuruluşlarının etkisi net bir şekilde ortaya konmuştur. Su ve toprak örneklerinin alındığı noktaların koordinatları GPS yardımıyla belirlenmiş ve Google Earth görüntüsüne işaretlenerek Şekil 1'de verilmiştir.

Çorlu Deresinin Çerkezköy-Çorlu istikametinden geçmekte olan yaklaşık 34.5 km'lik hat üzerinden su örnekleri için 15 örnek noktası, toprak örnekleri için 20 örnek noktası belirlenmiştir. Her bir örnek noktasından su ve toprak örneklerinden 3 adet örnek olmak üzere toplam 45 adet su örneği ve 60 adet toprak örneği alınarak analiz edilmiştir.
