# Anterior diastemaların direkt kompozit rezin restorasyonlarla estetik rehabilitasyonu: 5 Olgusu

*Selcuk Dent J, 2020; 7: 338-346 (Doi: 10.15311/selcukdentj.501124)*

#### Esthetic rehabilitation of anterior diastema with composite restoration: 5 Case report

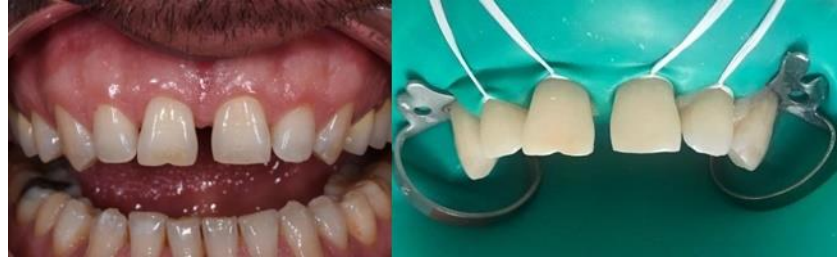
**Resim 1.**

Olgu 1'in preoperatif intraoral görünümü (1a), Olgu 1'in rubber dam ile izolasyonu (1b)

38 yaşında erkek hasta maksiller anterior dişleri arasındaki diastema sebebiyle fakültemize başvurdu (Resim 1a). Hastadan alınan tıbbi anamnezde herhangi bir sistemik hastalığı bulunmadığı öğrenildi. İntraoral muayenede ise maksiller santral keser dişler arasında orta hat diasteması (~3 mm) tespit edilmiş olup, dişler vital ve dişetleri sağlıklı idi. Hastaya tedavi seçenekleri anlatıldıktan sonra onayı alındı ve direkt rezin kompozit restorasyon ile diastemaların kapatılmasına karar verildi.

Dişlerin profilaktik tedavilerinin ardından renk seçimi yapıldı, sonrasında dişlerin rubber dam ile izolasyonu sağlandı (Resim 1b). Restorasyon uygulanacak dişlerin yüzeylerine 30 saniye % 37 fosforik asit jel (Condac37, FGM, Brezilya) uygulandı. Asit yıkandıktan ve yüzey kurutulduktan sonra diş yüzeylerine adeziv rezin (OptiBond All-In-One, Kerr, ABD) uygulandı ve 20 saniye ışıkla polimerize edildi (VALO Cordless LED, Ultradent, ABD). Şeffaf bant yerleştirildikten sonra ilk olarak restorasyonun palatinal kısmına A2 mine kompoziti (Clearfil Majesty ES-2, Kuraray Noritake Dental Inc, Japonya) uygulandı ve 20 saniye polimerize edildi. Daha sonra sırasıyla A2 dentin kompoziti ve A2 mine kompoziti yerleştirildi. Polimerizasyon tamamlandıktan sonra şeffaf bant uzaklaştırıldı. Polisaj diskleri (OptiDisc, Kerr, ABD) ve lastikleri kullanılarak bitirme ve polisaj işlemleri gerçekleştirildi (Resim 2).

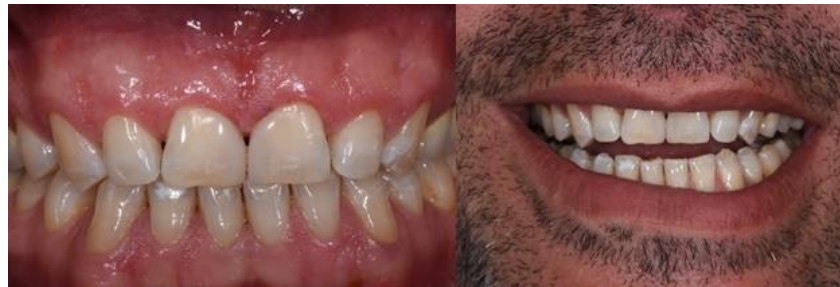
**Resim 2.**

Olgu 1'in postoperatif görünümü

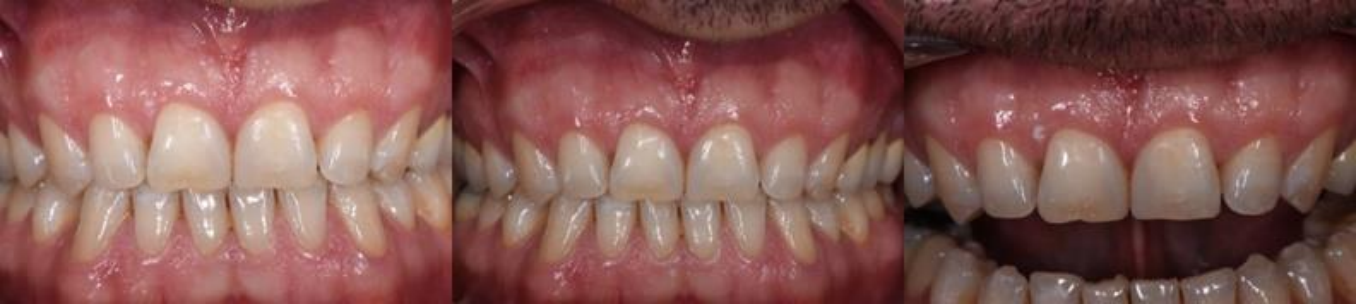
**Resim 3.**

3, 6 ve 12 ay sonra kontrole gelen hastada yapılan klinik değerlendirmede, restorasyonlarda herhangi bir kırık veya renk değişikliğine rastlanmadı (Resim 3).

Olgu 1'in 3, 6 ve 12 aylık takibi

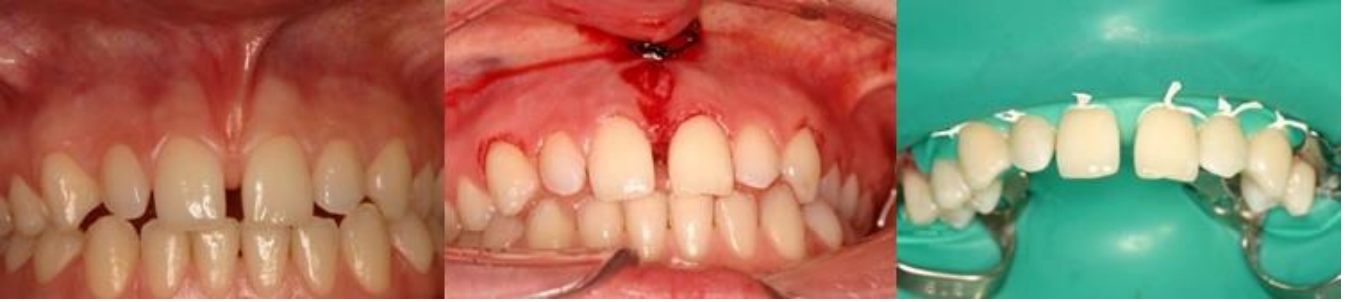
**Resim 4.**

Olgu 2'nin preoperatif intraoral görünümü (4a), Olgu 2'nin frenektomi sonrası görünümü (4b), Olgu 2'nin 2 haftalık iyileşme sonrası rubber dam ile izolasyonu (4c)

22 yaşında kadın hasta maksiller keser dişleri arasındaki polidiastema sebebiyle fakültemize başvurdu (Resim 4a). Hastadan alınan tıbbi anamnezde herhangi bir sistemik hastalığı bulunmadığı öğrenildi. İntraoral muayenede ise santral keser dişleri arasında ki diastemanın

sebebinin anormal pozisyonlu labial frenulum olduğu, dişetlerinin ise sağlıklı olduğu tespit edildi. Hastaya frenektomi endikasyonu konuldu ve tedavi seçenekleri anlatıldıktan sonra onayı alındı (Resim 4b). Polidiastemaların, frenektomi operasyonundan sonra 2 haftalık iyileşme dönemini takiben direkt rezin kompozit restorasyonla kapatılmasına karar verildi.

Dişlerin profilaktik tedavilerinin ardından renk seçimi yapıldı, sonrasında dişlerin rubber dam ile izolasyonu sağlandı (Resim 4c). Restorasyon uygulanacak dişlerin yüzeylerine 30 saniye % 37 fosforik asit jel (Condac37, FGM, Brezilya) uygulandı. Asit yıkandıktan ve yüzey kurutulduktan sonra diş yüzeylerine adeziv rezin (OptiBond All-In-One, Kerr, ABD) uygulandı ve 20 saniye polimerize edildi (VALO Cordless LED, Ultradent, ABD). Şeffaf bant yerleştirildikten sonra ilk olarak restorasyonun palatinal kısmına A1 mine kompoziti (Clearfil Majesty ES-2, Kuraray Noritake Dental Inc, Japonya) uygulandı ve 20 saniye polimerize edildi. Daha sonra sırasıyla A2 dentin kompoziti ve A1 mine kompoziti yerleştirildi. Polimerizasyon tamamlandıktan sonra şeffaf bant uzaklaştırıldı. Polisaj diskleri (OptiDisc, Kerr, ABD) ve lastikleri kullanılarak bitirme ve polisaj işlemleri gerçekleştirildi (Resim 5).

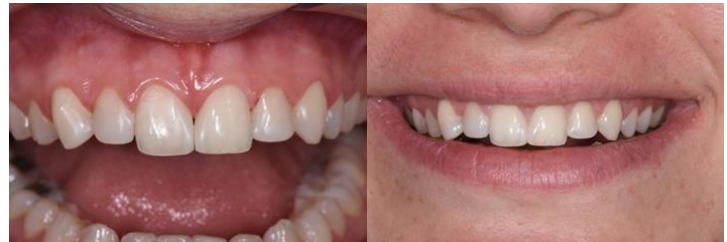
**Resim 5.**

Olgu 2'nin postoperatif görünümü

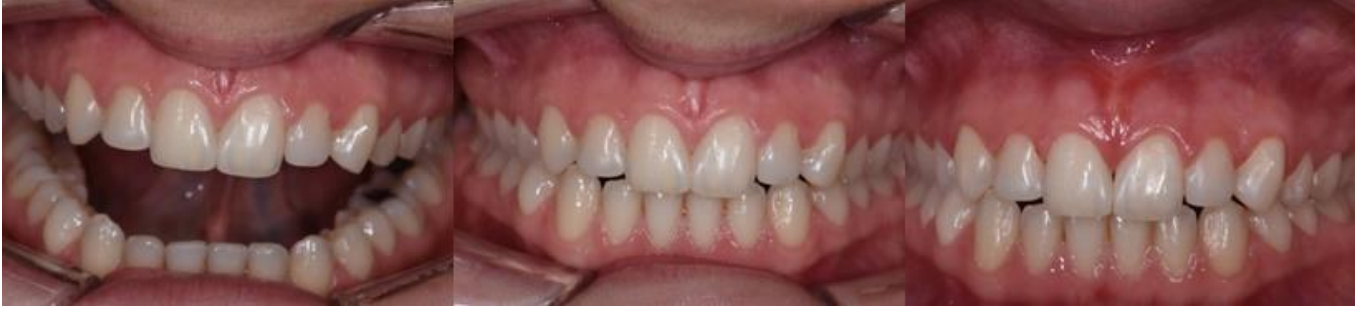
**Resim 6.**

3, 6 ve 12 ay sonra kontrole gelen hastada yapılan klinik değerlendirmede, restorasyonlarda herhangi bir kırık veya renk değişikliğine rastlanmadı (Resim 6).

Olgu 2'nin 3, 6 ve 12 aylık takibi

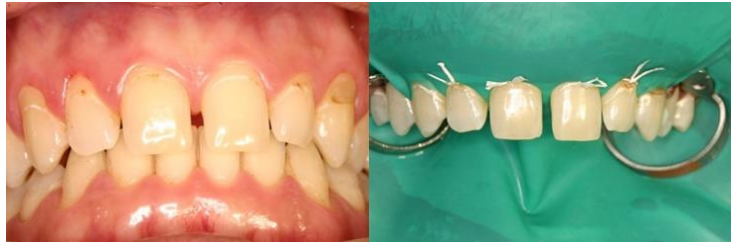
**Resim 7.**

Olgu 3'ün preoperatif intraoral görünümü (7a), Olgu 3'ün rubber dam ile izolasyonu (7b)

26 yaşında erkek hasta maksiller keser dişleri arasındaki polidiastema sebebiyle fakültemize başvurdu (Resim 7a). İntraoral muayene ile dişlerin koleye yakın kısımlarında gelişimsel opak lezyonlar tespit edilmiş olup, hastanın ağız hijyeni de yeterli seviyede değildi. Bu nedenle hastaya öncelikle ağız hijyeni eğitimi verildi. Hasta 2 hafta sonra tekrar çağırılarak tedavi seçenekleri anlatılıp, onayı alındıktan sonra tedaviye başlandı.

Dişlerin profilaktik tedavilerinin ardından renk seçimi yapıldı, ardından dişlerin rubber dam ile izolasyonu sağlandı (Resim 7b). Hastanın talebi üzerine kavitasyon henüz oluşmamış opak lezyonlar restorasyona dahil edilmedi. Restorasyon uygulanacak dişlerin yüzeylerine 30 saniye % 37 fosforik asit jel (Condac37, FGM, Brezilya) uygulandı. Asit yıkandıktan ve yüzey kurutulduktan sonra diş yüzeylerine adeziv rezin (OptiBond All-In-One, Kerr, ABD) uygulandı ve 20 saniye ışıkla polimerize edildi (VALO Cordless LED, Ultradent, ABD). Şeffaf bant yerleştirildikten sonra ilk olarak restorasyonun palatinal kısmına A2 mine kompoziti (Clearfil Majesty ES-2, Kuraray Noritake Dental Inc, Japonya) uygulandı ve 20 saniye polimerize edildi. Daha sonra sırasıyla A2 dentin kompoziti ve A2 mine kompoziti yerleştirildi. Polimerizasyon tamamlandıktan sonra şeffaf bant uzaklaştırıldı. Polisaj diskleri (OptiDisc, Kerr, ABD) ve lastikleri kullanılarak bitirme ve polisaj işlemleri gerçekleştirildi (Resim 8).

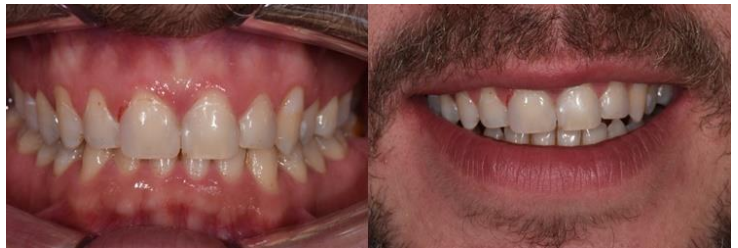
**Resim 8.**

Olgu 3'ün postoperatif görünümü

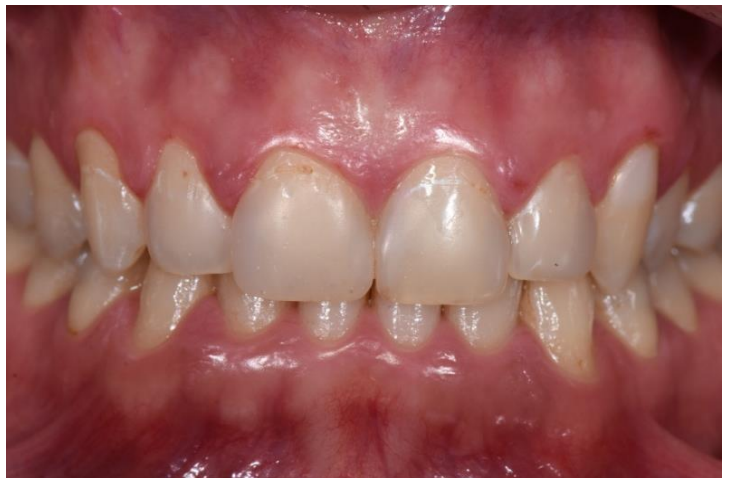
**Resim 9.**

3 ay sonra kontrole gelen hastada yapılan klinik değerlendirmede, restorasyonların bütünlüklerini koruduğu ancak marjinlerde kabul edilecek düzeyde de olsa renk değişikliği ile restorasyonun translusentliğinde azalma tespit edildi (Resim 9).

Olgu 3'ün 3 aylık takibi

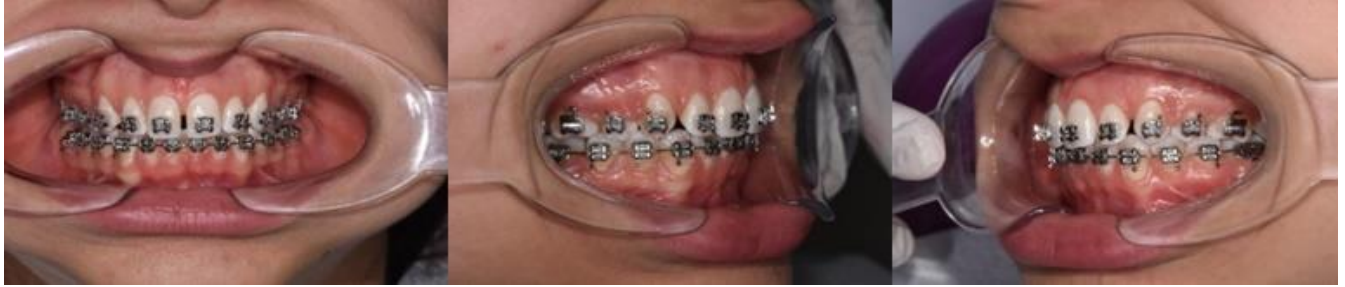
**Resim 10.**

Olgu 4'ün preoperatif görünümü

Ortodonti kliniğinde tedavisi biten 19 yaşında kadın hasta polidiastema nedeniyle bölümümüze yönlendirildi (Resim 10). Hastadan alınan tıbbi anamnezde herhangi bir sistemik hastalığı bulunmadığı öğrenildi. İntraoral muayenede maksiller santral keserler arasında ve maksiller lateral keserlerin distalinde olmak üzere polidiastemalar tespit edildi. Klinik ve radyografik herhangi bir patolojiye rastlanmadı. Hastaya yapılabilecek tedavi seçenekleri ile bu tedavilerin avantaj ve dezavantajları anlatıldıktan sonra, diastemanın direkt rezin kompozit restorasyonla kapatılmasına karar verildi.

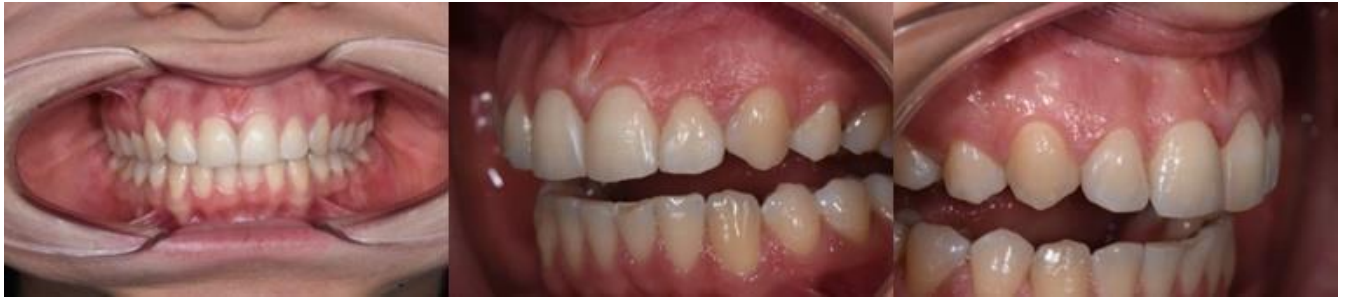
**Resim 11.**

Olgu 4'ün postoperatif görünümü

Dişlerin profilaktik tedavilerinin ardından renk seçimi yapıldı, dişlerin retraksiyon iorduldu ve pamuk rulolar ile izolasyonu sağlandı. Restorasyon uygulanacak santral ve lateral dişlerin yüzeylerine 30 saniye % 37 fosforik asit jel (Condac37, FGM, Brezilya) uygulandı. Asit yıkandıktan ve yüzey kurutulduktan sonra diş yüzeylerine adeziv rezin (OptiBond All-In-One, Kerr, ABD) uygulandı ve 20 saniye polimerize edildi (VALO Cordless LED, Ultradent, ABD). Şeffaf bant yerleştirildikten sonra ilk olarak restorasyonun palatinal kısmına A1 mine kompoziti (Clearfil Majesty ES-2, Kuraray Noritake Dental Inc, Japonya) uygulandı ve 20 saniye polimerize edildi. Daha sonra sırasıyla A1 dentin kompoziti ve A1 mine kompoziti yerleştirildi. Polimerizasyon tamamlandıktan sonra şeffaf bant uzaklaştırıldı. Polisaj diskleri (OptiDisc, Kerr, ABD) ve lastikleri kullanılarak bitirme ve polisaj işlemleri gerçekleştirildi (Resim 11).

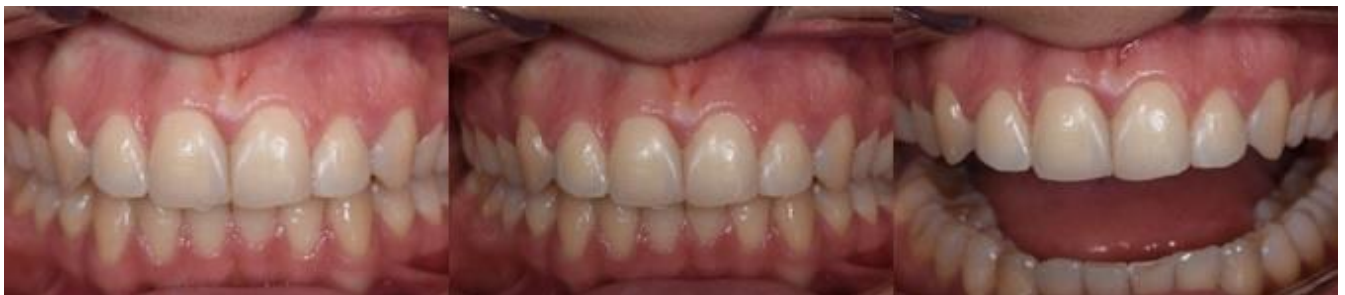
**Resim 12.**

3, 6 ve 12 ay sonra kontrole gelen hastada yapılan klinik değerlendirmede, restorasyonlarda herhangi bir kırık veya renk değişikliğine rastlanmadı (Resim 12).

Olgu 4'ün 3, 6 ve 12 aylık takibi

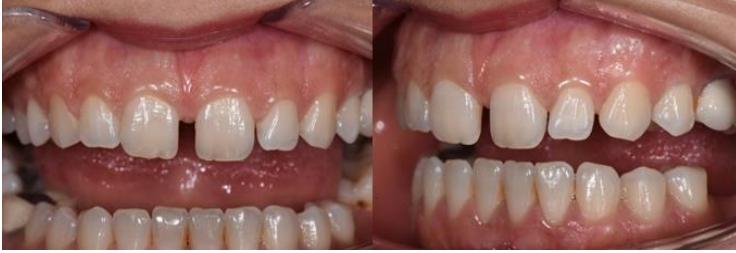
**Resim 13.**

Olgu 5'in preoperatif görünümü

30 yaşında kadın hasta maksiller anterior dişleri arasındaki diastema sebebiyle fakültemize başvurdu (Resim 13). Hastadan alınan tıbbi anamnezde herhangi bir sistemik hastalığı bulunmadığı öğrenildi. İntraoral muayenede ise maksiller santral keser dişler arasında orta hat diasteması tespit edilmiş olup, dişler vital ve dişetleri sağlıklı idi. Tedavi seçenekleri anlatıldıktan sonra hastanın onayı alındı ve direkt rezin kompozit restorasyon ile diastemaların kapatılmasına karar verildi.

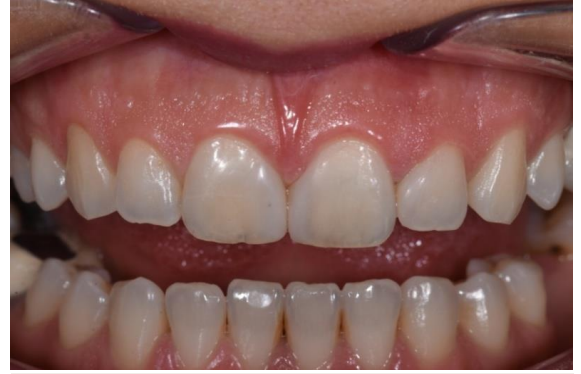
**Resim 14.**

Olgu 5'in postoperatif görünümü

Dişlerin profilaktik tedavilerinin ardından renk seçimi yapıldı, dişlerin retraksiyon kordu ve pamuk rulolar ile izolasyonu sağlandı. Restorasyon uygulanacak santral ve lateral dişlerin yüzeylerine 30 saniye % 37 fosforik asit jel (Condac37, FGM, Brezilya) uygulandı. Asit yıkandıktan ve yüzey kurutulduktan sonra diş yüzeylerine adeziv rezin (OptiBond All-In-One, Kerr, ABD) uygulandı ve 20 saniye polimerize edildi (VALO Cordless LED, Ultradent, ABD). Şeffaf bant yerleştirildikten

sonra ilk olarak restorasyonun palatinal kısmına A1 mine kompoziti (Clearfil Majesty ES-2, Kuraray Noritake Dental Inc, Japonya) uygulandı ve 20 saniye polimerize edildi. Daha sonra sırasıyla A1 dentin kompoziti ve A1 mine kompoziti yerleştirildi. Polimerizasyon tamamlandıktan sonra şeffaf bant uzaklaştırıldı. Polisaj diskleri (OptiDisc, Kerr, ABD) ve lastikleri kullanılarak bitirme ve polisaj işlemleri gerçekleştirildi (Resim 14).

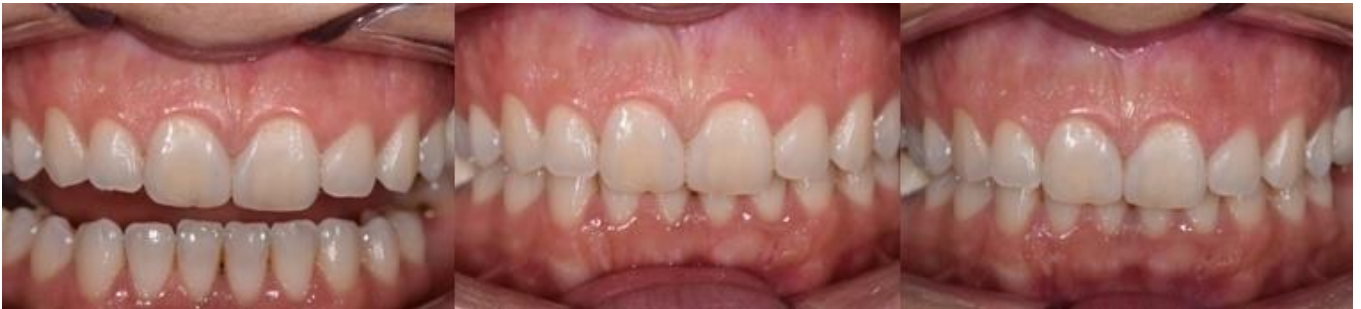
**Resim 15.**

3, 6 ve 12 ay sonra kontrole gelen hastada yapılan klinik değerlendirmede, restorasyonlarda herhangi bir kırık veya renk değişikliğine rastlanmadı (Resim 15).

Olgu 5'in 3, 6 ve 12 aylık takibi
