ANİ'DE İKİ SELÇUKLU HAMAMI

KEMAL BALKAN

BİRİNCİ HAMAM:

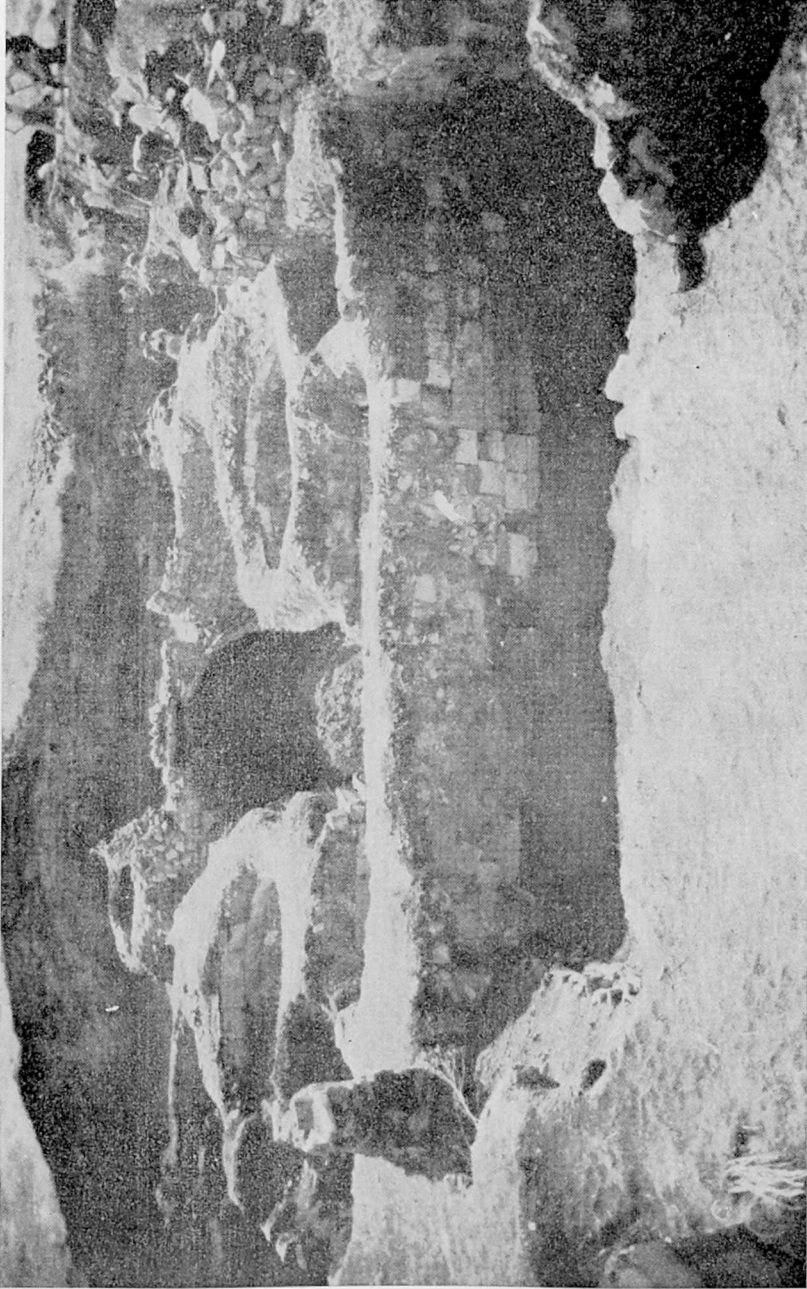
Res. 1 — Birinci hamamın genel görünüşü.

Büyük bir kısmı 1966-1967 yıllarında kazılarak açığa çıkarılmış olan bu bina (Res. 1-3) plânı (Şekil, 1-2), su ve ısıtma tesisleri, iç süslemeleri ve diğer bir takım mimarî özellikleri bakımından Anadolu Türk hamamlarının tam bir benzeridir¹⁵. Bunun sıcaklık kısmı,

16,50 × 13,50 metre boyutunda dik dörtgen biçimindeki bu kısımda köşelerde eşit büyüklükte (3,50 × 3,50 m) dört yıkanma odası (halvet) bulunmakta olup bunlar da birbirlerinden gene eşit boyda (3,50 × 3,50 m) dört eyvan ile ayrılmıştır (bk. Res. 1-2; Şek. 1).

Selçuklu üslûbunda sivri kemerli tonozlar halinde inşa edilmiş olan eyvanlardan doğudaki gayet iyi durumda bulunmuştur (Res. 1-2, 4-5). Kuzey ve güney eyvanları oldukça harap haldedir (Res. 2, 6). Batı eyvanı ise tamamiyle göçmüştür.

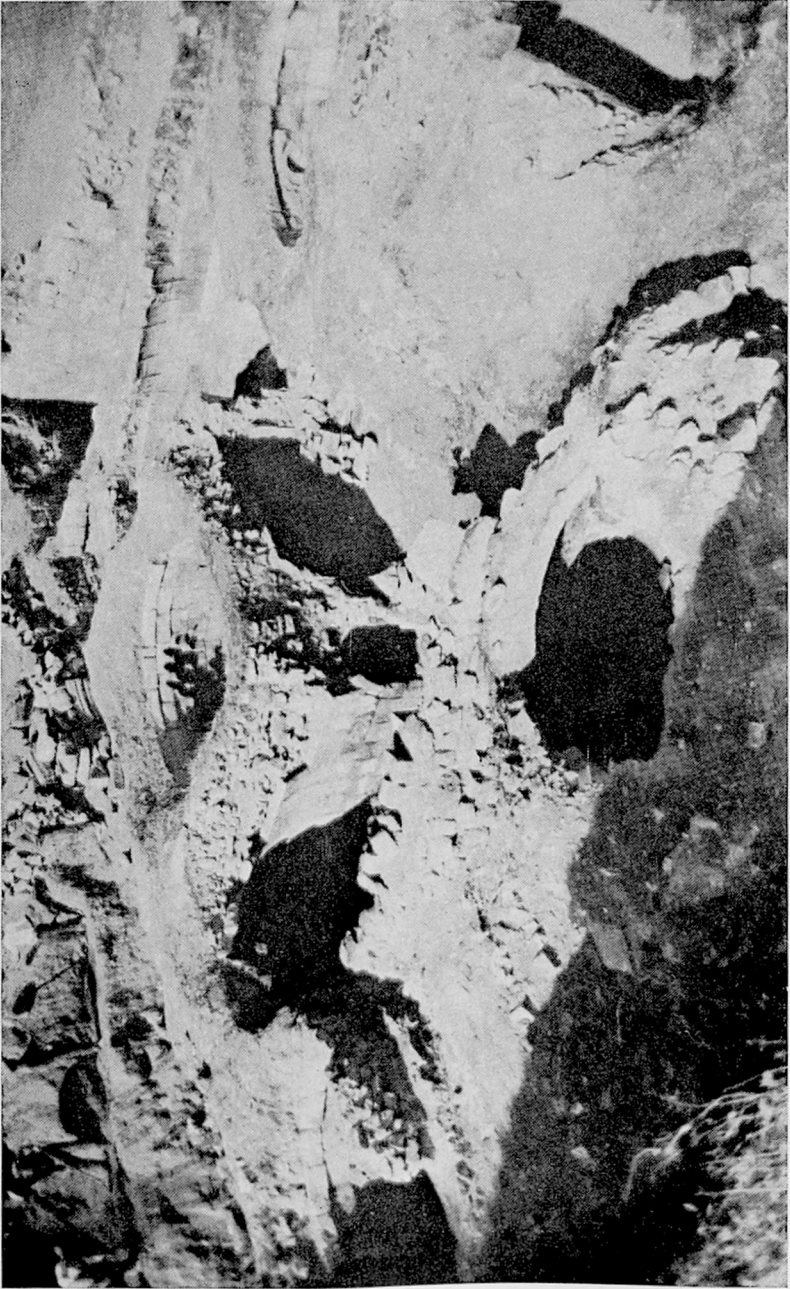
Res. 2 — Birinci hamamın genel görünüşü.

Sıcaklık ve ılıklik kısmında hamamın iç ve dış duvarları 80 sm kadar kalınlıkta olup bunların iç ve dış yüzleri muntazam işlenmiş kesme taşlarla kaplanmıştır. Kesme taşlar birbirine sıkı surette ve harçsız olarak dayanmaktadırlar. Hamamda diğer taş kaplamalarda da aynı teknik görülür. Taş kaplamalar arasında kalan iç kısımlar bol harç ile tutturulmuş iri moloz ve kırma taşlarla doldurulmuştur (Res. 2, 5-6). Ancak harcın fazla dayanıklı olmadığı, içindeki taşların

Yıkanma odalarına açılan kapılar Selçuklu üslûbunda sivri kemerli dar (70 sm) ve nisbeten alçak (1,50 m) tonozlu giriş yerleridir (Res. 2, 4-6, 9, 11-12, 19-20).

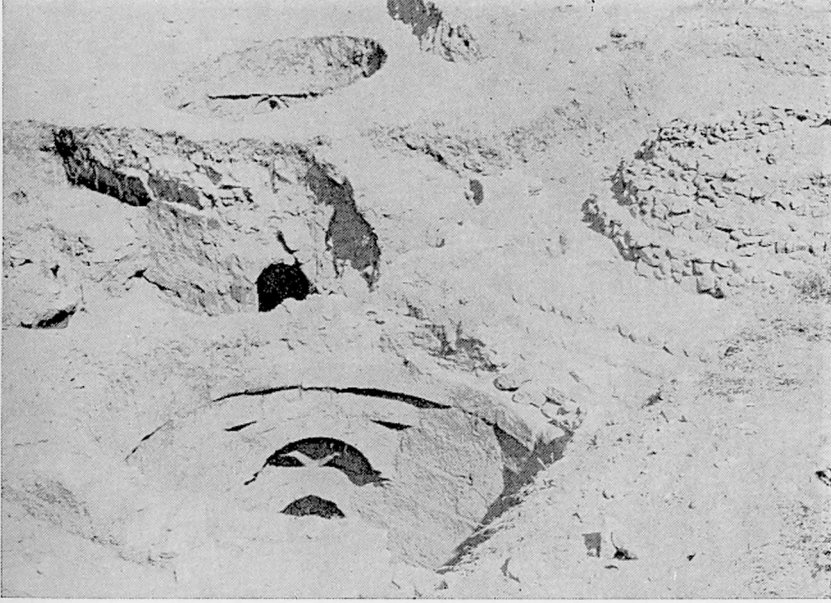
Res. 3 — Birinci hamam, dođu yönünde, birinci halvet, dođu eyvanı, ikinci ve üçüncü halvet.

harçtan kolayca çözümlenmesinden anlaşılmalıdır. Aşağıda görüleceği üzere, halvetlerin üzerini örten kubbelerin dış kısımları harçla tutturulmuş gayrı muntazam taşlarla örülmüştür (Res. 3).

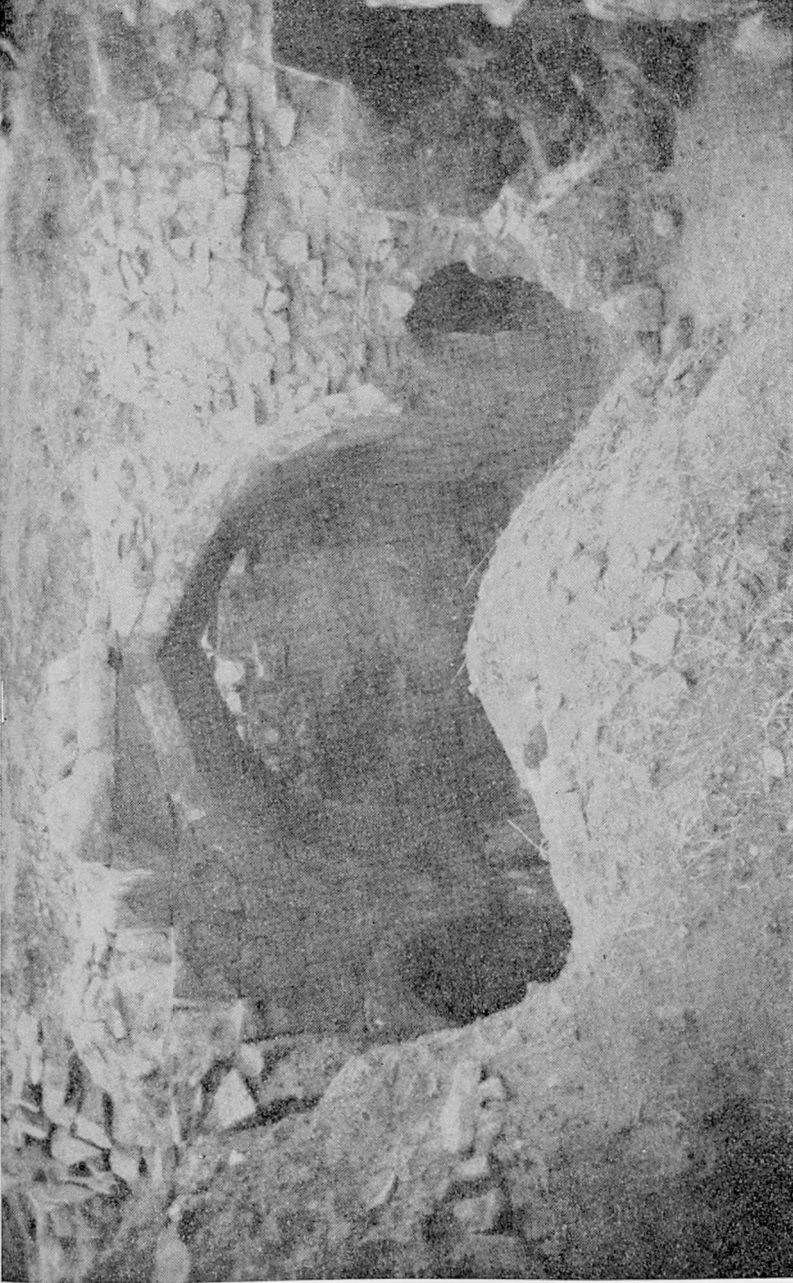
Res. 5 — Birinci hamam. Doğu yönün genel görünüşü.

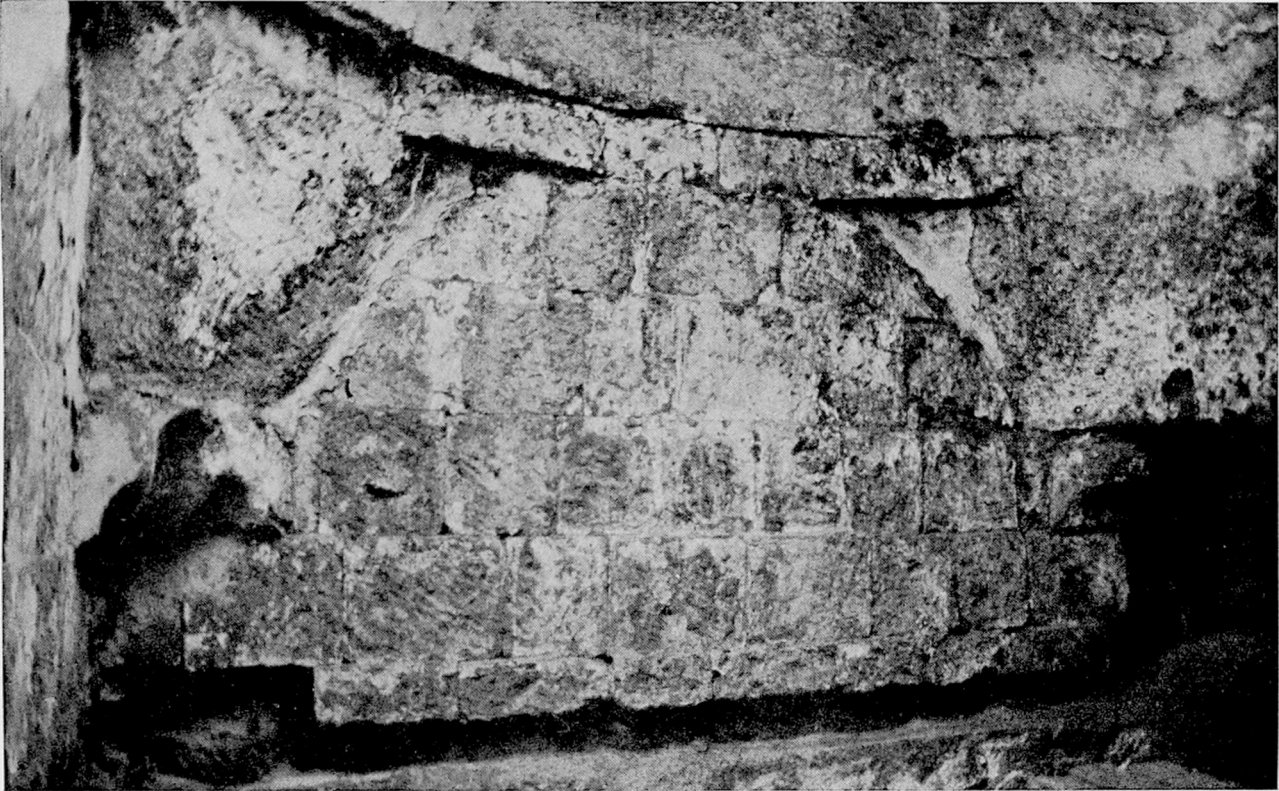
Res. 7 — Birinci hamam. Birinci halvet

Sıcaklık ve ılıkılıkta dört köşe plândan kubbeye geçiş, köşelerde oda plânı sekiz köşeye bölünmek ve bu köşelerde tromplar, veya örneklerden birinde görüldüğü gibi (halvet No. 1, Res. 7) hem pandantif hem de tromp inşa edilmek suretiyle sağlanmıştır. Orta mekân kubbesinin tromplarından birisi ve bunun stalaktitleri birinci halvetin kapısı üzerinde oldukça iyi durumda meydana çıkarılmıştır. Halvet kapısının biraz yukarısında tek taşlar üzerine işlenmiş derin oygulu üç sıra stalaktit (mukarnas) görülmektedir (Res. 4). Halvet kapıları önündeki döküntü arasında ele geçen stalaktitlerin orta mekân tromplarına ait olduğu anlaşılmalıdır.

Eyvanlarda olduğu gibi halvetlerde de zeminden az yüksekte kurnalara su getiren künklerin yerleştirilmesi için duvarlar içine gayet muntazam kanallar açılmış olup, kanallardan bazılarında ince su künkleri in situ durumda bulunmuştur (Res. 7, 12, 15-16, 18-23, Şek. 1-3).

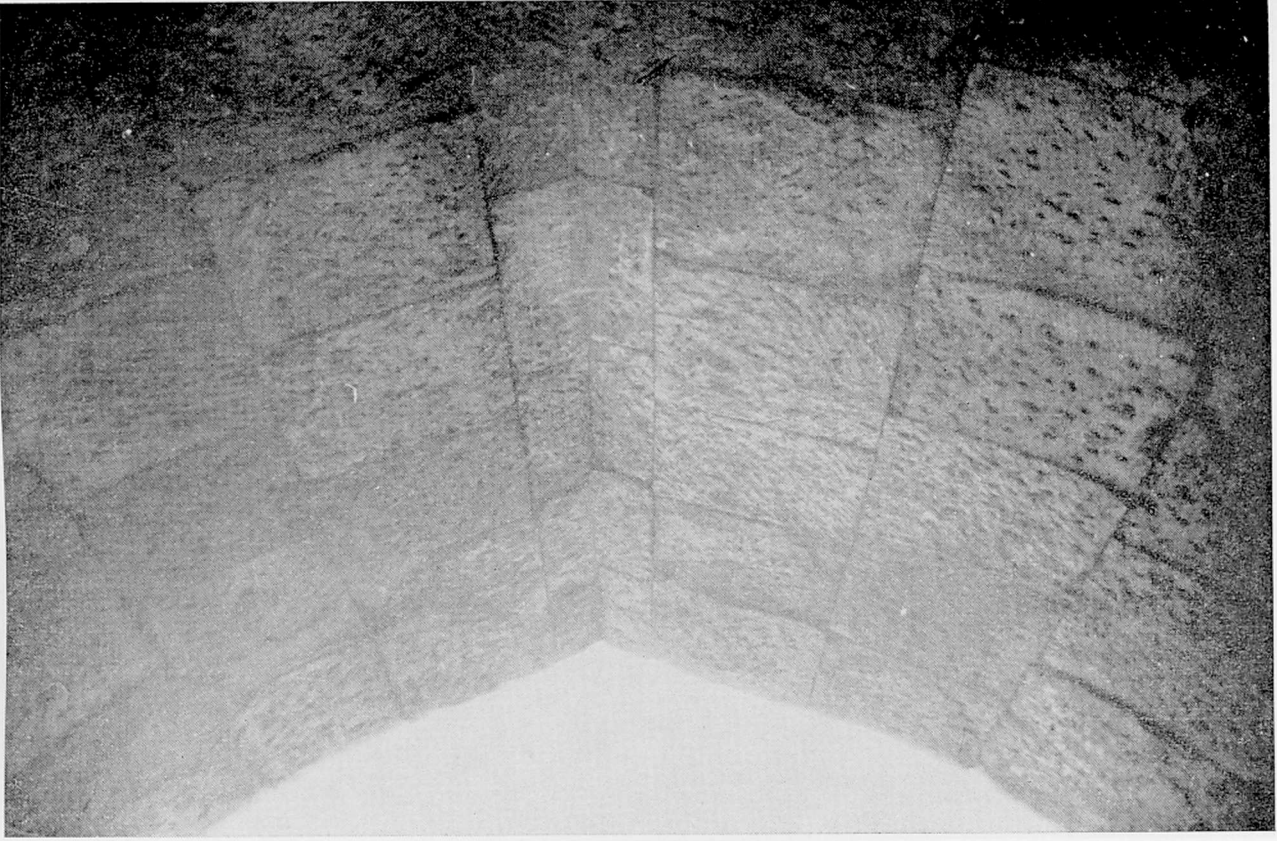
Res. 8 — Doğu eyvanı kemer sivrisi.

Yukarıda açıklandığı üzere, iyi korunmuş olan doğudaki eyvanda tonozun yanları ve tavanı muntazam yontulmuş taşlarla kaplanmıştır. Kemer sivrisindeki kilit, birbirine geniş açı ile dayanan iki sıra taşla meydana getirilmiştir (Res. 8). Kısmen harap olmuş olan diğer eyvanlarda da aynı teknik uygulanmıştır. Doğudaki eyvanda tavana kadar kaplama taşları üzerinde görülen beyaz kireçli sıva izlerinden ve bu taşlara yapılmış çukurlardan bu eyvanın ve diğerlerinin beyaz sıvalı olduğu anlaşılmalıdır.

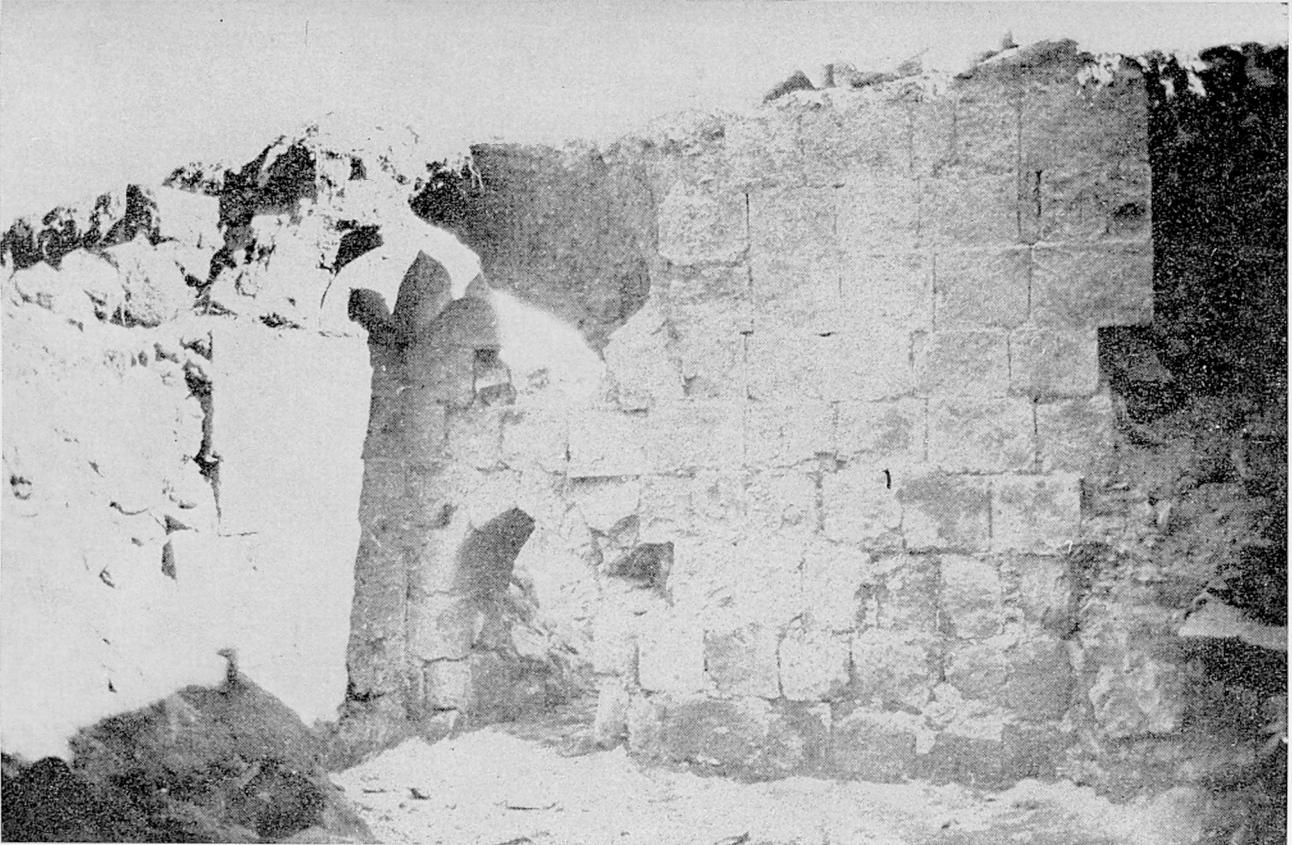
Res. 9 — Ilıklık ve sıcaklığa açılan kapı.

Güney eyvanı nihayetinde görülen sivri kemerli kapı ılıkığa açılmaktadır (Res. 6, 9). Selçuklu ve Osmanlı hamamlarında olduğu

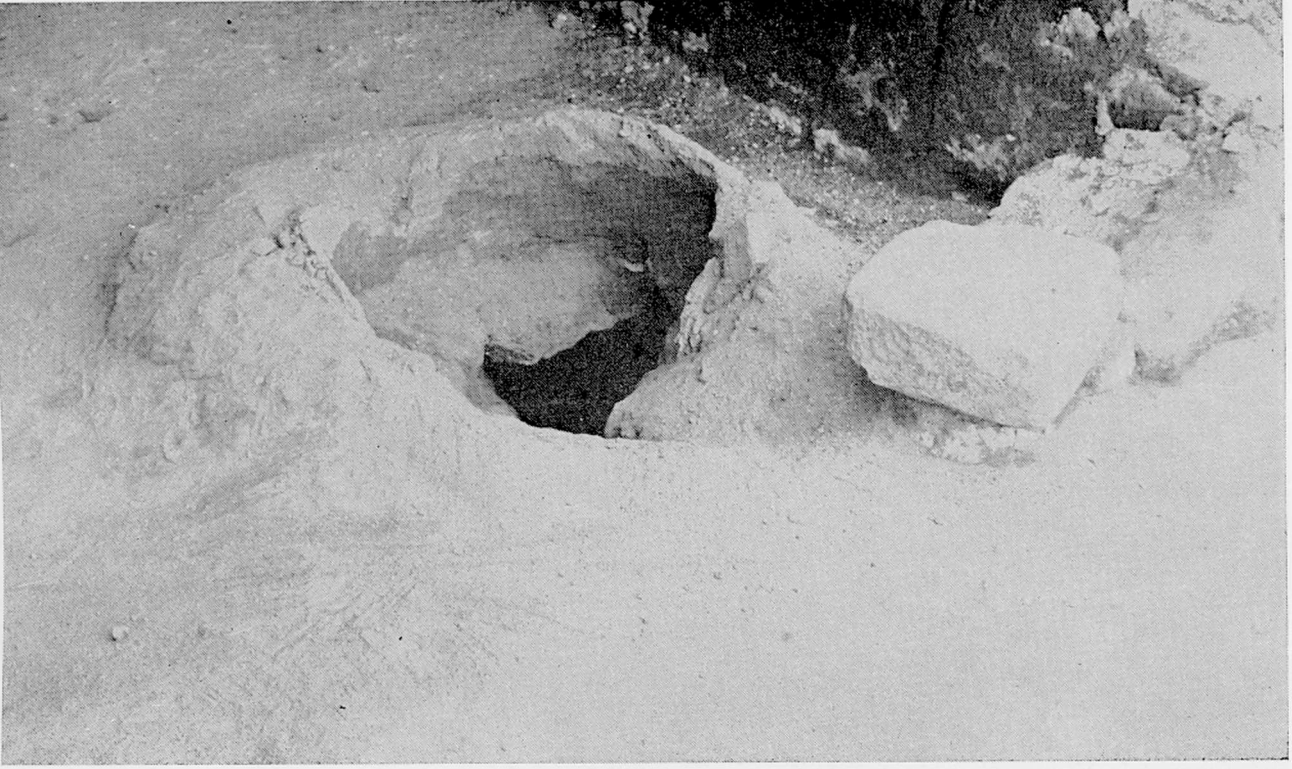
Res. 10 — Doğu eyvan altındaki su yolu.

Güney eyvanı dışında diğer üç eyvanın yıkanmaya tahsis edildiği anlaşılmaktadır. İyi durumdaki doğu eyvanında üç kurna bulunmaktadır. Buna göre her eyvanda altışar kişi yıkanabilmekte idi. Doğudaki eyvanda öne, orta mekâna doğru bir noktada, taban altı bir kanal üzerindeki, kilden yapılmış kalınca kenarlı, 28 sm yükseklikte tandırı andıran nesnenin (Res. 10), sonradan hamamın başka bir maksatla kullanıldığı zamandan kalmış olduğu tahmin edilebilir.

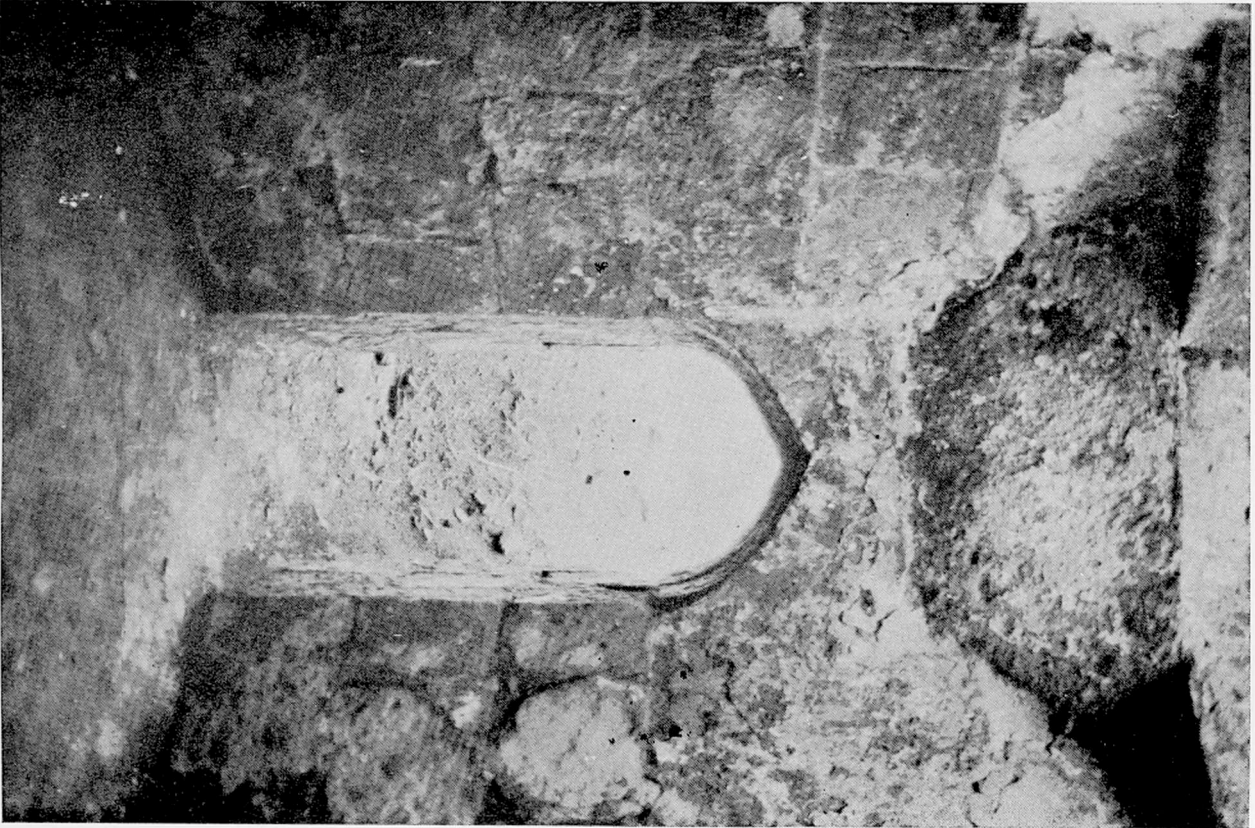
Res. 11 — Birinci halvet.

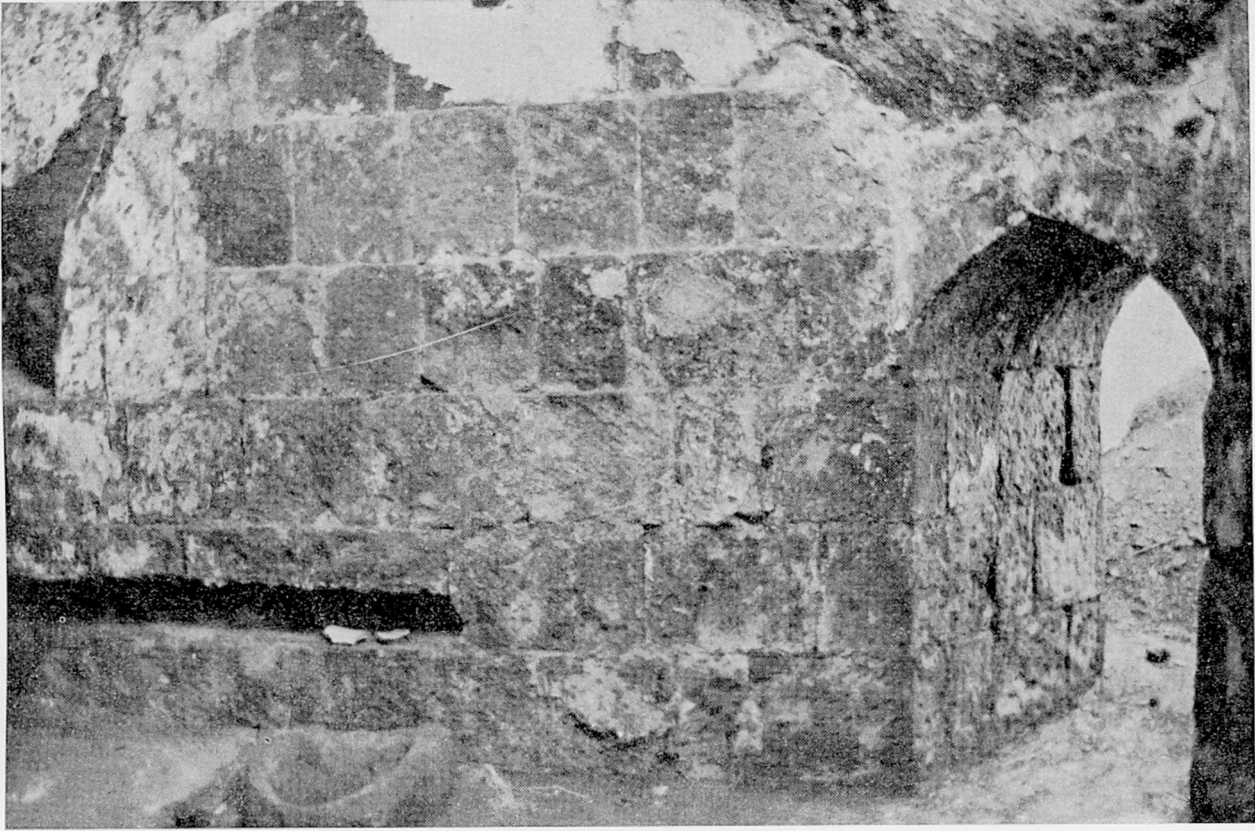
Res. 12 — Birinci halvet.

Halvetlerde duvarların ortasına düşen noktalarda birer kurna bulunmaktadır. Kurnalardan bazıları tabana açılan muntazam şekilli çukurlar halinde (Res. 16-19), bazıları ise taban üzerinde duran, taşınabilir, taştan yapılmış değişik tiplerde muntazam kaplar halindedir (Res. 12).

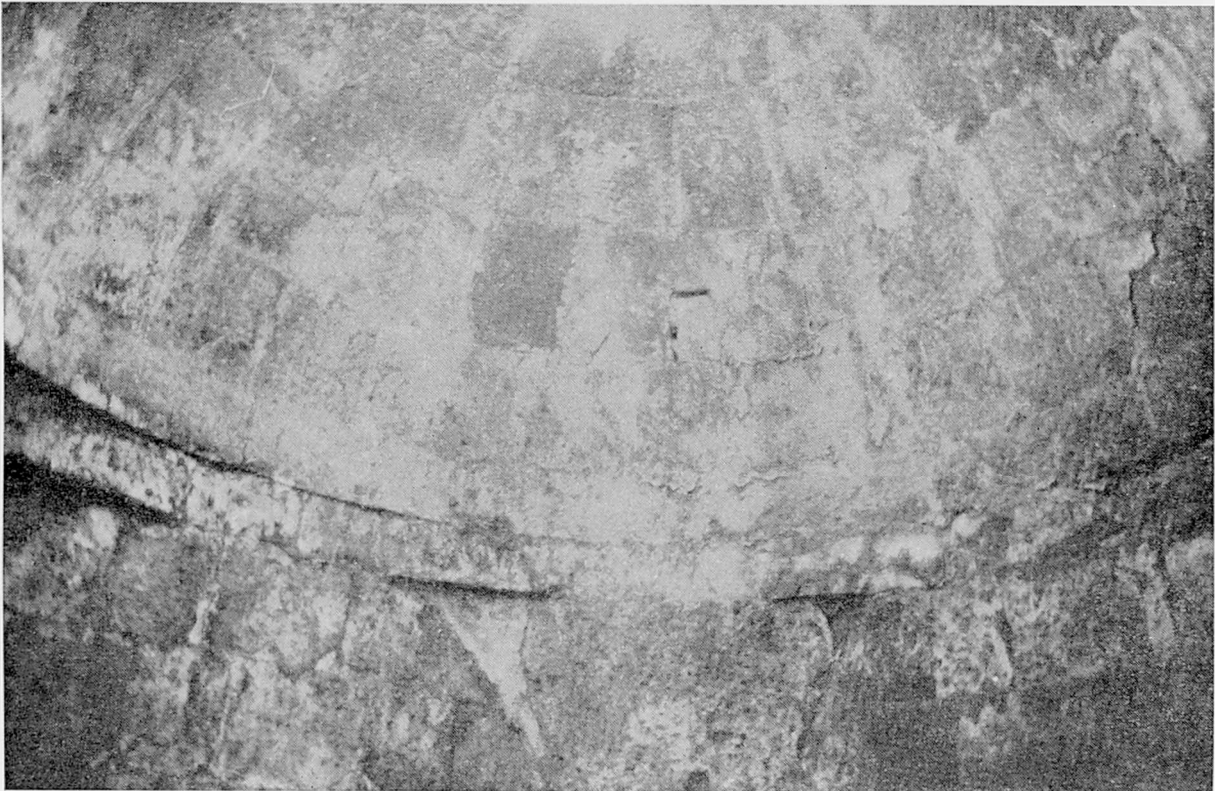
Res. 13 — Birinci halvetin içindeki taş kaplama.

Kubbesi iyi durumda olan birinci halvetten¹⁷ de anlaşıldığı gibi odalar tek kubbe ile örtülmüşlerdir. İçleri kesme taşla pek itinalı şekilde kaplanmış olan yıkanma odaları (Res. 13), kubbenin tepesinde açık bırakılan ve muhtemelen camlı bir pencere yardımı ile aydınlatılmakta idi. Kubbe ve duvarlar içten, yer yer kalmış olan izlerden de anlaşıldığı üzere, bir iki milimetre kalınlıkta kireçli beyaz bir madde ile sıvanmıştı. Bu aynı zamanda yıkanma odalarının daha iyi aydınlanmasına da yaramakta idi. Sıvanın duvara iyice yapışması için taş kaplamalar üzerinde sert bir cisimle muntazam derince çukurlar açılmıştır (Res. 20-23).

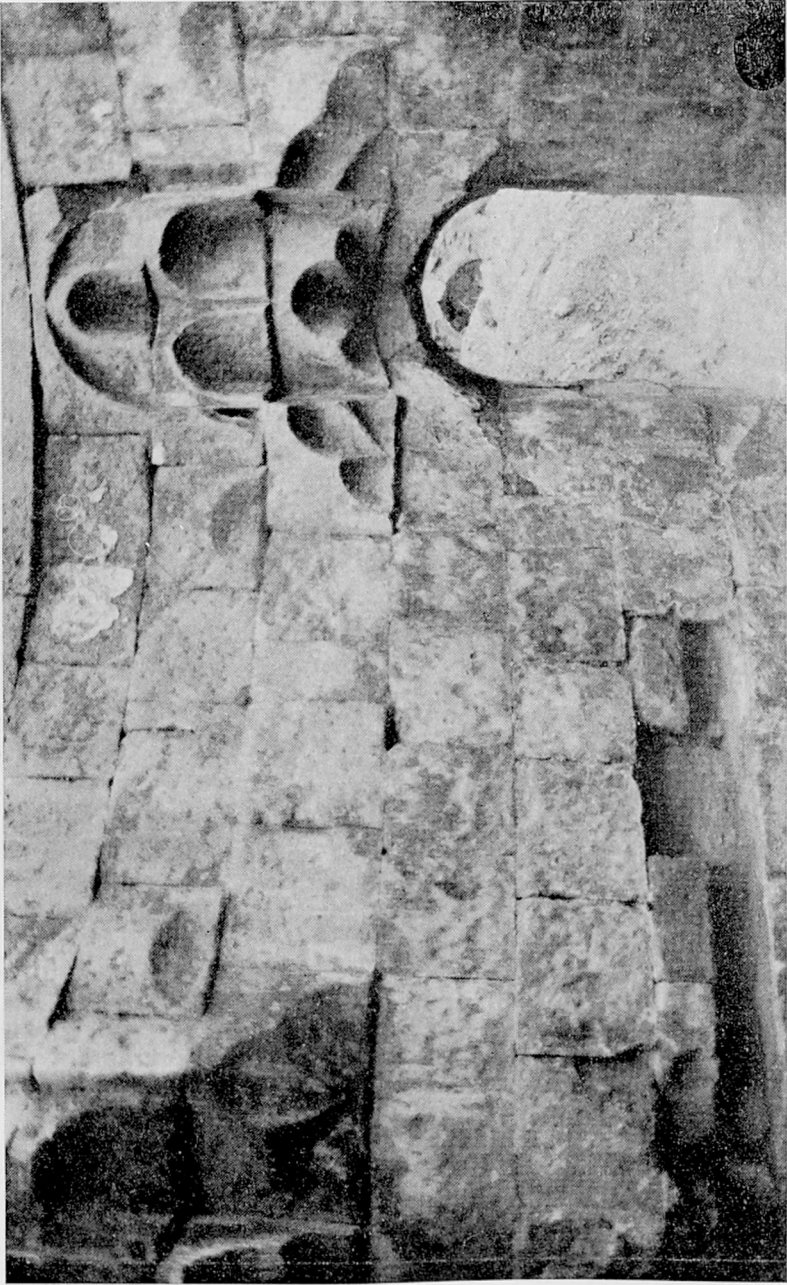
Res. 20 — Birinci hamam, üçüncü halvet.

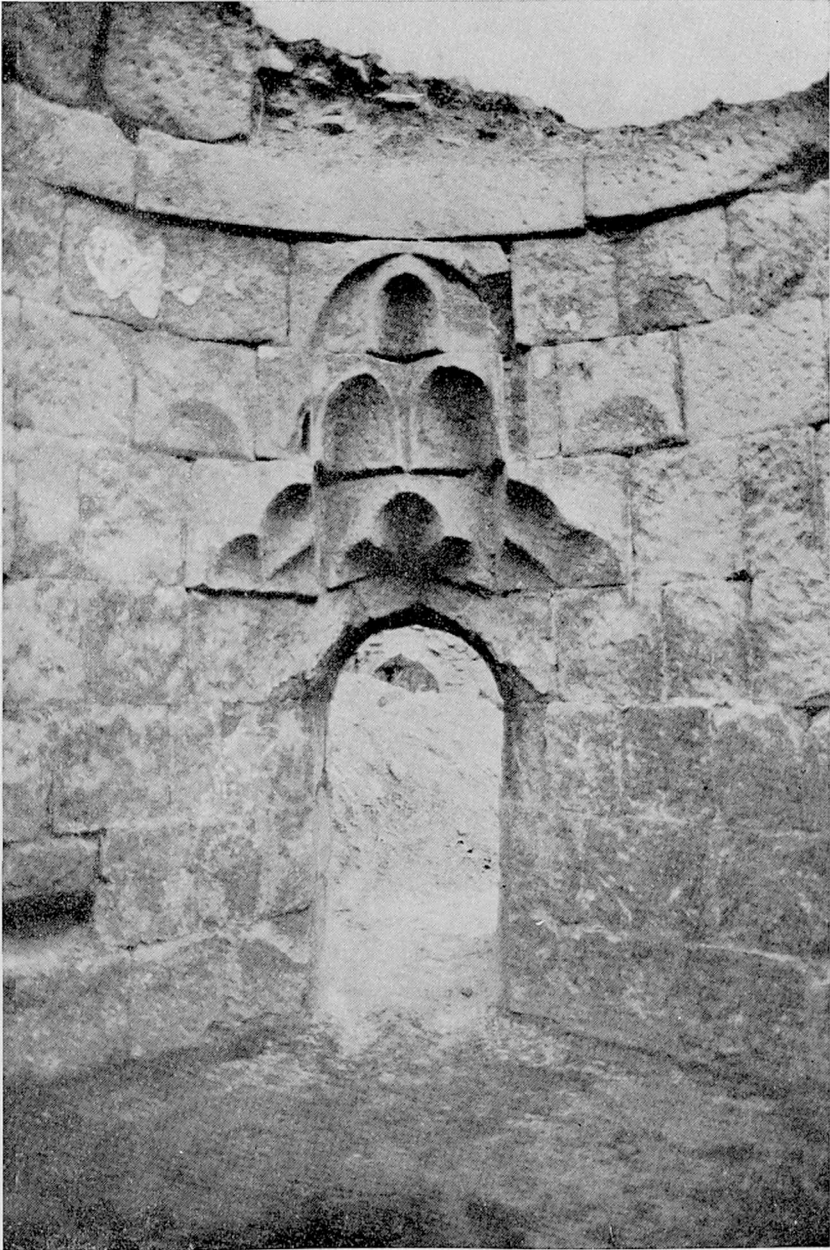
Res. 21 — Üçüncü halvet.

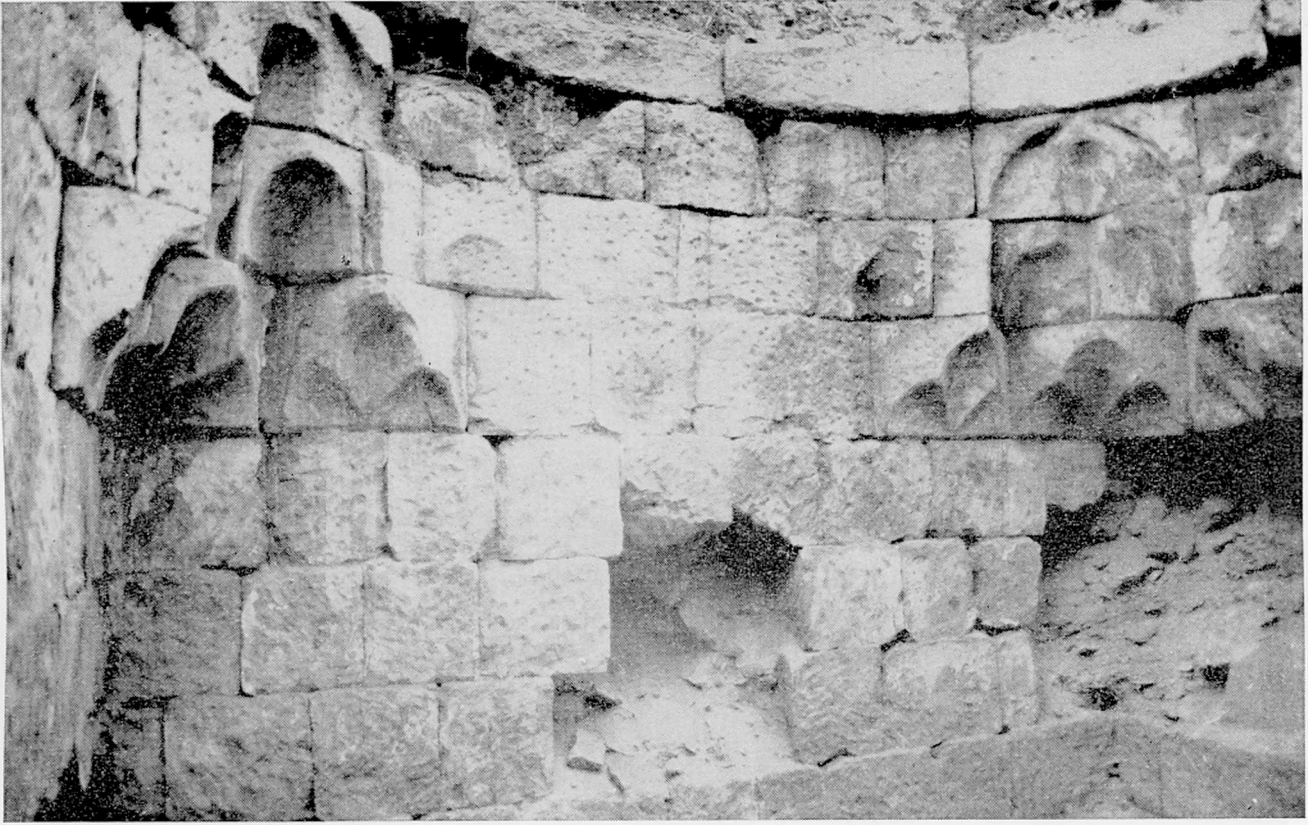
Res. 22 — Üçüncü halvet.
