SON DÖNEM ÇALIŞMALARI IŞIĞINDA ANAMUR MAMURE KALESİ

ANAMUR MAMURE CASTLE IN THE LIGHT OF LAST PERIOD WORK

Suat ŞAHİN - Sinan ÖZCAN - Süleyman Ali SOL*

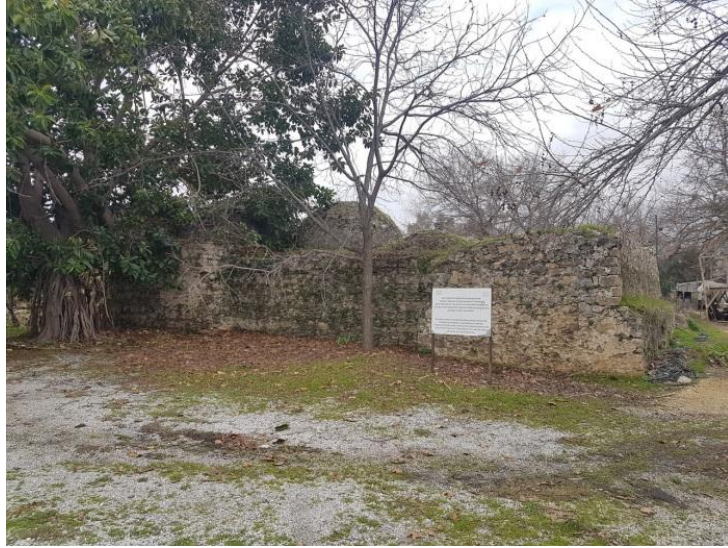
Res. 3: Hamam Görünümü

Mamure Kalesi'nin kuzeyinde bulunan hamam, Anamur'dan Bozyazı'ya karayolu üzerinde Mamure Kalesi'nin kuzeyinde yer almaktadır. Hamamın giriş alanı tahrip edilmiş, ancak soğukluk ve sıcaklık yerleri hala iyi korunmuştur. Küçük bina mimari açıdan Türk hamamının güzel bir örneğidir.⁹ Duvarlar, Horasan harcı ile birbirine tutturulmuş, yer yer ahşap hatıllarla güçlendirilmiş kaba taş dizilerinden yapılmıştır. Güney cephesinin ortasındaki bir kapı hamamın soyunma odasına açılır. Batı cephesinin duvarı, güney duvarı ile soğukluk duvarına birleştiği köşeden yıkılmıştır. Soğukluk yerinin kuzeyindeki üçüncü kapı sıcaklık yerine açılır. Sıcaklık yerinin karşısındaki nişlerin her iki yanındaki simetrik olarak yapılan kapılar hamamın dinlenme odalarına açılır. Bina zamanla hasar gördüğü için onarımlar sırasında duvarlar yenilenmiştir. Sonuç olarak, orijinal kalem işi duvar süslemelerinin çok az örneği günümüze kadar gelmiştir. Bugün hala görülebilen kalem işi süslemeler, sıcaklık yerindeki duvarlarında çok iyi korunmuş olanlardır. Tüm odalarda, üst duvarların süslü ahşap panelleri, dokumacıların mekiklerini veya ilmeklerini andıran geometrik düzenlemeler, sekizgenler, rozetler ve birbirine geçen on iki köşeli yıldızlar yeşil, sarı, kırmızı ve siyaha boyanmıştır (Çiz. 1, Res. 3 ve 4). Binanın ilk inşa veya onarım tarihini gösteren herhangi bir yazı yoktur; ancak 1450 yılında, Karamanoğlu İbrahim Bey'in Mamure kalesini restore ettiği yıl olduğu sanılmaktadır.¹⁰

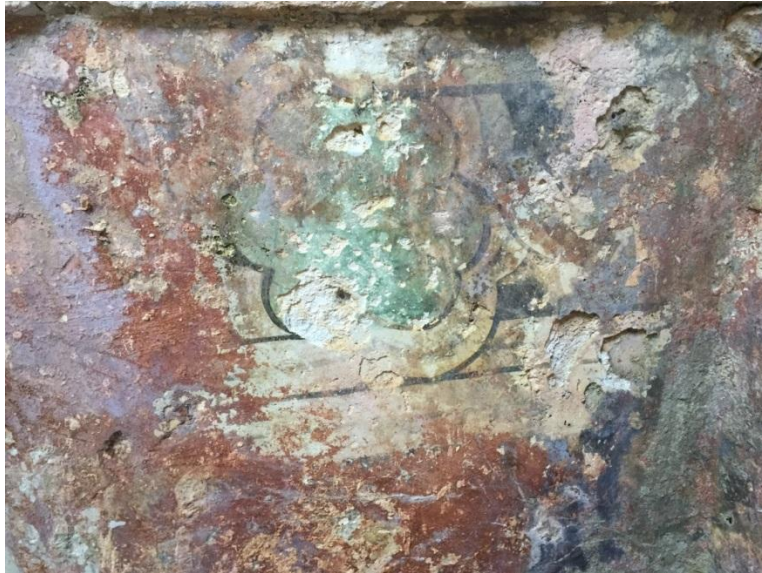
Res. 4: Mamure Hamamı Sıcaklık Bölümünde Yer Alan Kalemîşi Süslemelerinden Bir Örnek

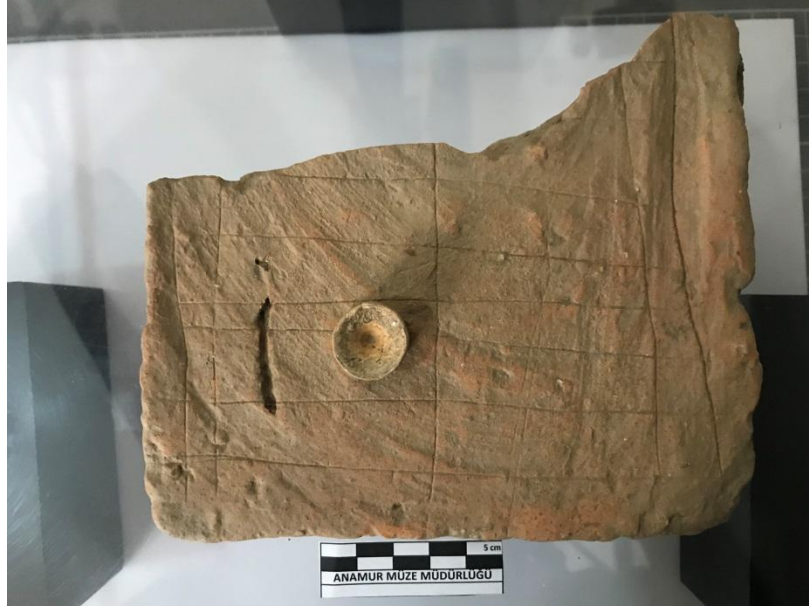
Res. 7: Anamur Mamure Kalesi C Avlusu Sarnıç Yapısı Yanında Tespit Edilen Plaka ve Pul

Sarnıç yapısının doğusunda yer alan ve birbirine çok yakın alanda (Yukarıdaki Bizans örneği ile) tespit edilen diğer bir bronz sikke ise²⁰ MS 222-235 tarihlerine denk gelmektedir.

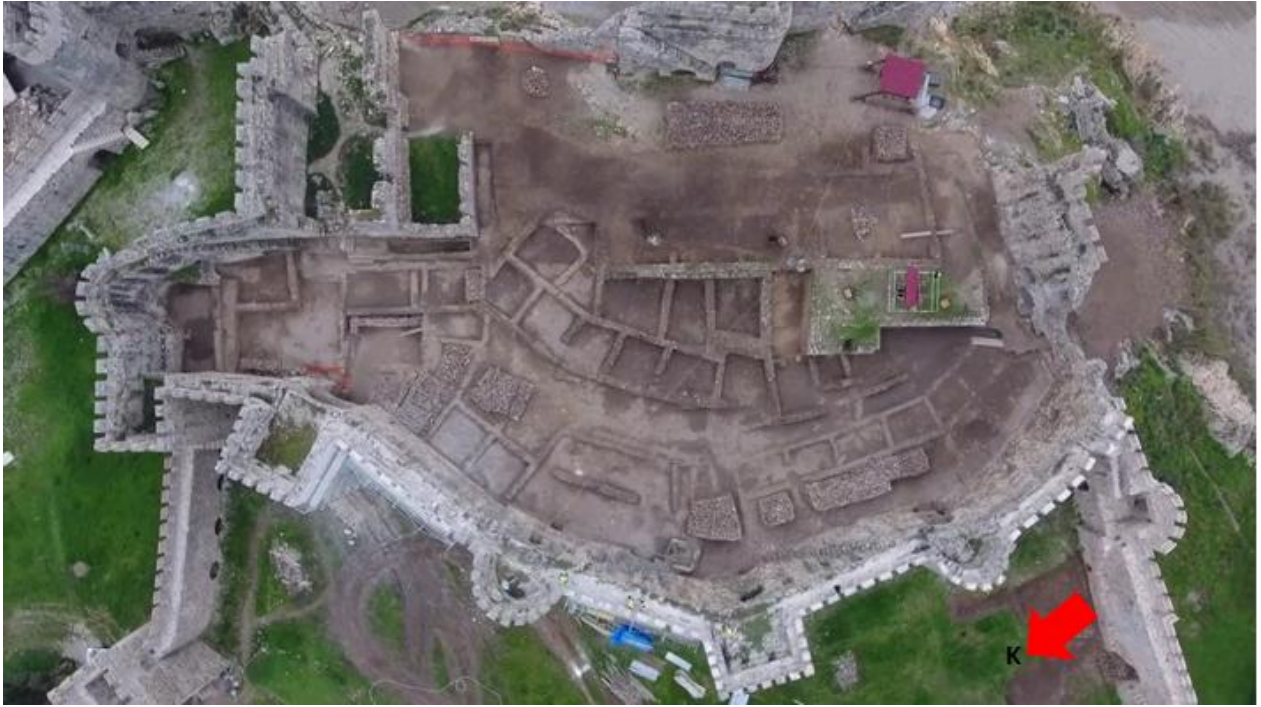
Res. 8: Mamure Kalesi C Avlusunda Tespit Edilen Mekanlar (10.01.2021)

Kule C-04, 05-06 ve 07 ile sarnıç yapısının arasında kalan boşlukta da toplamda 12 yeni mekân açığa çıkarılmıştır. Bu mekânlardan da yine Geç Roma, Bizans ve Beylikler dönemine ait sikkeler, 16-18.yy arası olduğunu düşündüğümüz testiler (3 adet), seramik parçaları,¹⁷ öğütme potaları gibi buluntular tespit edilmiştir. Ayrıca kule C-04 ile C05 arasında yassı döşeme taşları, mozaik parçaları gibi buluntular, bu alanın son kot olduğunun göstergesidir. Kule C 03'ün kotunun daha aşağıda olmasının sebebi ise kule girişinin B avlusu ile geçişi sağlamasından dolayıdır.

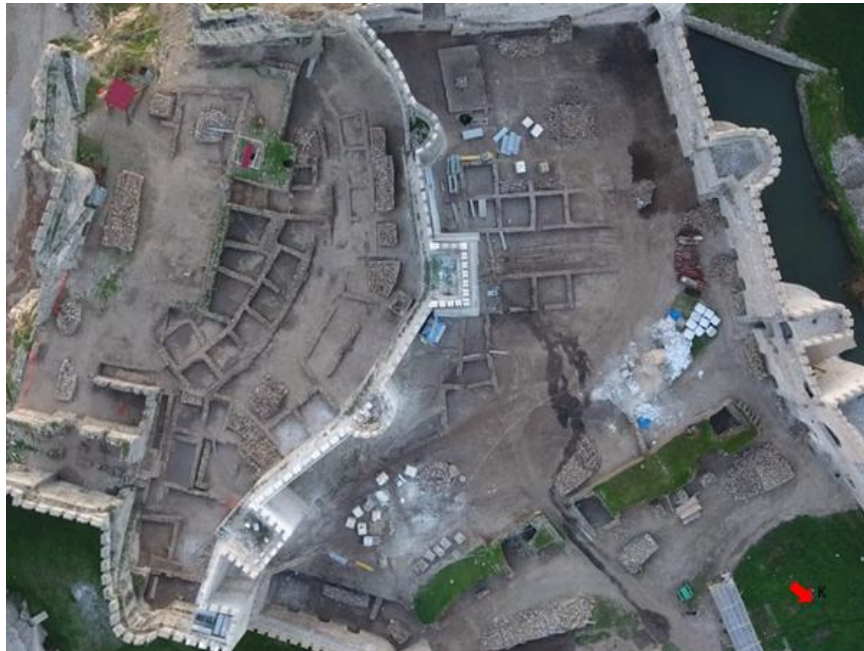
Res. 12: C ve B Avlularını Gösteren Hava Fotoğrafi (28.02.2021)

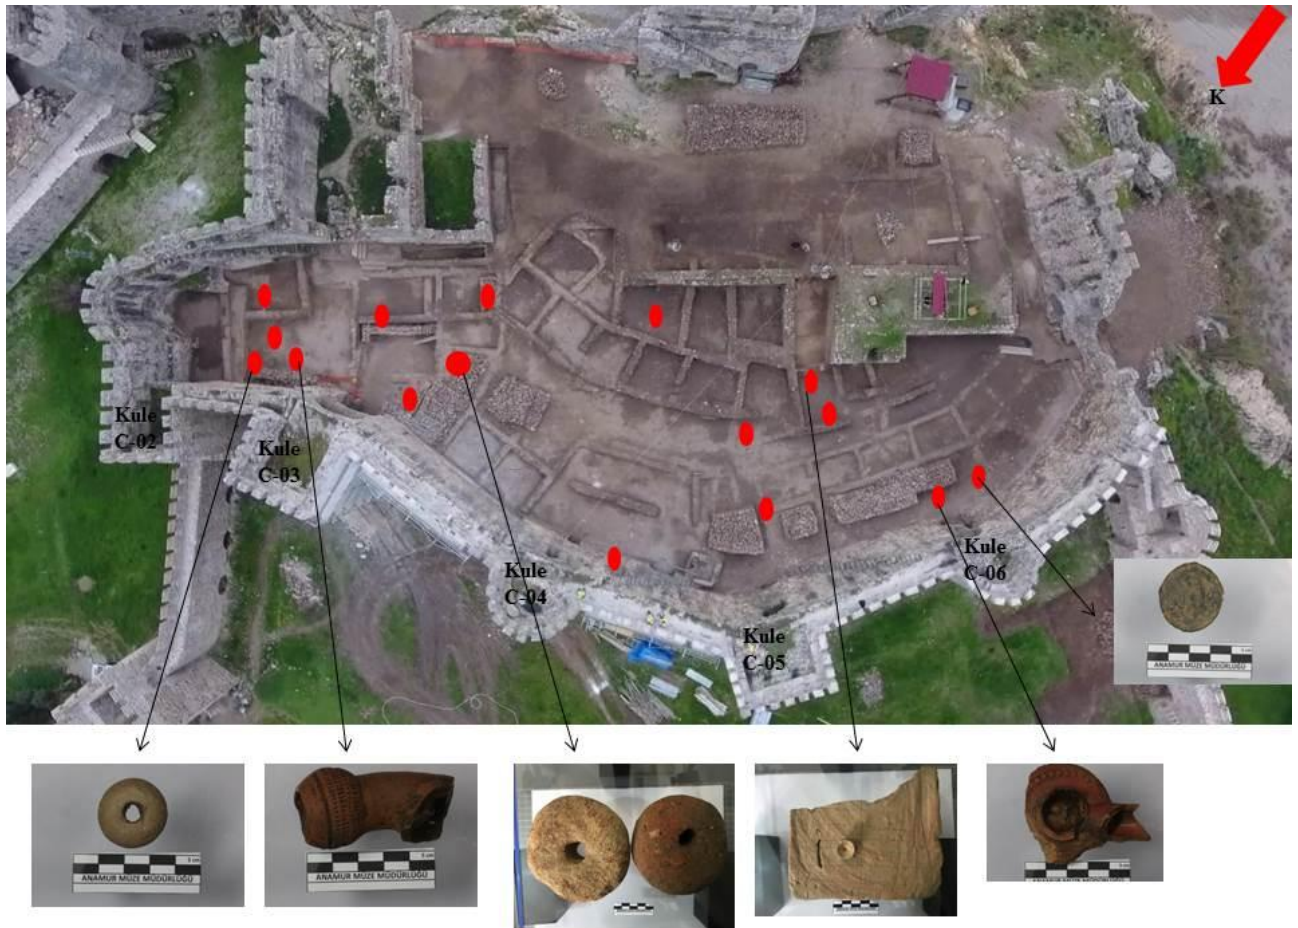
Res. 25: C Avlusunda Tespit Edilen Buluntuların Noktaları

C AVLUSU BAZI BULUNTU NOKTALARI

2020-2021 yılları arasında Mamure Kalesi'nde yapılan çalışmalarda tespit edilen buluntular, Kale'nin en erken yerleşiminin MS 3 ile 4. yy, en geç ise 18 ile 19. yy arası olduğunu göstermiştir. Bu durum, Kilikia Bölgesi için önemli bir konumda olan Mamure Kalesi'nin kurulduğu zamandan bu yana sürekli bir yerleşim gördüğünü göstermektedir (Res. 25-26).
