Malatya’da Çeşme Mimarisi*

Fountain Architecture in Malatya

Doğan DEMİRCİ

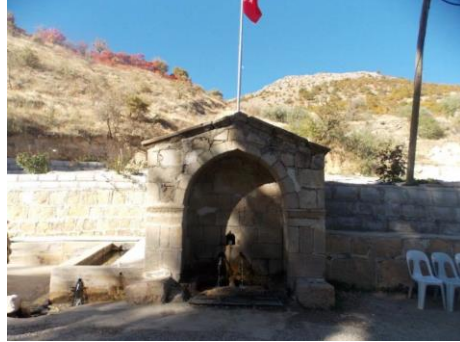
Çizim-1. Çatal Çeşme Plan ve Ön Cephe

Resim-1. Çatal Çeşme Ön Görünüş

Topoğrafyası: Malatya’daki çeşmeler yerin topoğrafik yapısından dolayı toprağa bağımlı olarak, su kaynakların olduğu yere inşa edildikleri için genellikle deposuz olarak inşa edilmişlerdir. Depolu gurupta toplamda dört adet çeşme tespit edilmiştir. Deposuz olanlardan birisi Çatal Çeşme’dir. Çatal Çeşme Hekimhan İlçesi, Sarıkız Köyü, Gedikler Mahallesi’ndedir (Çizim-1, Resim-1). Depolu olanlardan Gümüşpınar çeşmesi ise Hekimhan İlçesi Gümüşpınar Mahallesi’nde yer almaktadır (Resim-2).

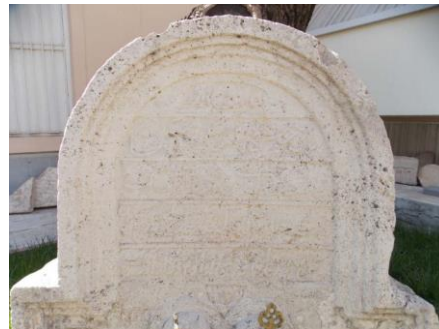
Çizim-9. Müze Bahçesindeki Çeşme Plan ve Resim-10. Müze Bahçesindeki Çeşme Ön Cephe Görünümü

Yaptırımı bilinmemektedir. Tek parça blok taştan ve oldukça küçük ölçekli formda olması, duvar içerisine inşa edildiğini, duvar çeşmesi olarak yapıldığını göstermektedir. Çalışmalar esnasında böyle bir duvar çeşmesi formuna başka yerde rastlanılmamıştır. Çeşme 1917 yılında yaptırılmıştır. Müze bahçesindeki çeşmenin ön cephesinde yer alan Kitabesinin yazılışı³⁰:

Müze Bahçesi'ndeki Çeşme: Yine cephe düzenine göre bazı çeşmeler diğerlerinden farklıdır. Müze bahçesine sergilenen ve hala faal olan bu çeşme yuvarla ve iç içe kademeli kemerlidir. Çeşme ön cephesinde yer alan 50x90 cm. ölçülerindeki altı sıra halindeki köfeki taşa kabartma tekniği ile yazılı olan kitabesi vardır (Çizim-9, Resim-10).

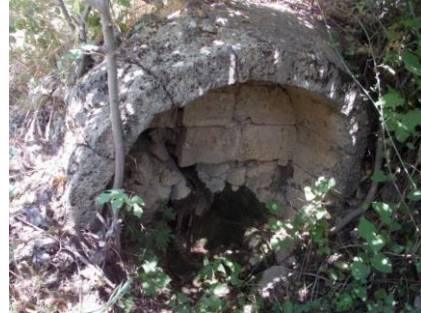
Resim-11. Osmanpaşa Çeşmesi Ön Cephe Görünümü

Çeşmenin cephesi adeta tam bir daire oluşturmakta ve cephede daire biçimli taşkınlığı bulunmaktadır. Çeşme bu haliyle diğerlerinden farklıdır. Çeşme 1787-1788 yıllarında yaptırılmıştır.

Üst örtüsü belli olmayan dairevi nişte, üstte mermer kitabe, kitabe altında taştan oyularak yapılmış olan lüle, lüle altında yıkılan niş duvarı ve yekpare taştan oyularak yapılmış olan kurnanın bir kısmı görülmektedir. Orijinal su lülesi ile farklı bir görüntü sergilemektedir.

Osmanpaşa (Ali Velik Zade) Çeşmesi: Arapgir İlçesi, Osmanpaşa Mahallesi, Arapgir Eskişehir Vadisi yerleşiminde, Gümrükçü Osmanpaşa Camisi ile Osmanpaşa Hamamı arasındaki doğrultuda yolun sağ tarafında meyilli bir arazi üzerine inşa edilmiştir. Çeşme kitabesine göre, Banisi olarak Hacı Ali Velik Zade ismi ve H.1202 (M.1787-1788) yılında yaptırıldığı yazmaktadır (Çizim-10, Resim-11).

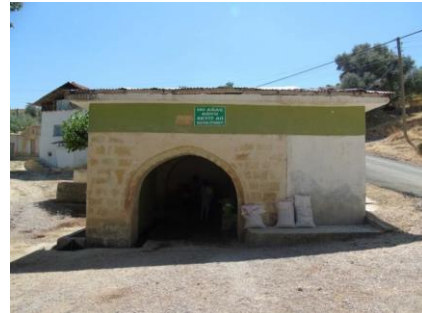
Resim-12. Çeşmenin Ön Cephe Görünümü

Çeşme yapısının yan tarafında asıl ziyaret mekânına girişi sağlayan kaş kemerli kapı açıklığı ve kapı açıklığı üzerinde sağlı sollu geometrik desenli yıldız motifi ile ortada hayat ağacı motifi ve iki bölme halinde olan 27x65 cm ölçülerindeki kitabe yer alır (Çizim-11, Resim-12).

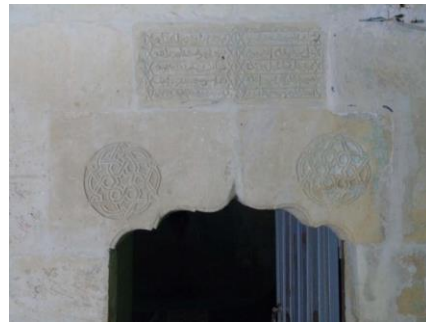
Resim-13. Ziyaret Mekanının Giriş Kısmı

girilen asıl ziyaret mekânı kareye yakın dikdörtgen planlı olup sac malzeme ile yapılmış kırma çatı ile üzeri örtülmüştür (Çizim-12 Resim-13). Güneye bakan ön cephesindeki nişi çevreleyen düzgün sivri kemerli bulunmaktadır. Niş içerisinde üstte kaş kemerli tas nişi bulunur. Yöre halkından edindiğimiz bilgiye göre tas nişi günümüzde mum yakmak için kullanılmaktadır. Ayrıca sivri kemer içerisinde oval formda yekpare taştan oyularak yapılmış orijinal su lülesi bulunmaktadır.

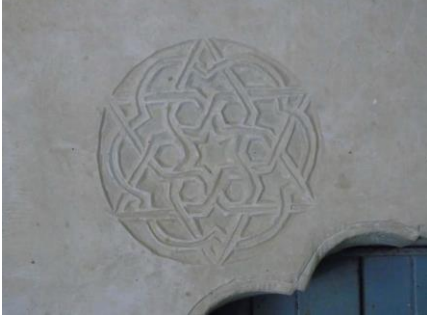
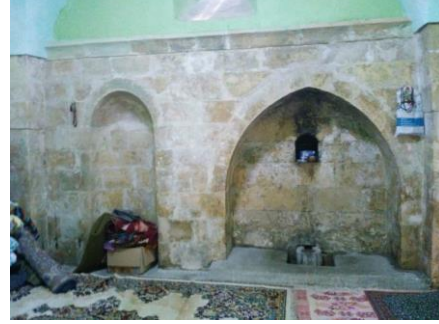
Resim-14. Giriş Kısmı Süsleme Detayı

Resim-15. Çeşmenin Cephe Görünümü

Suyun döküldüğü kurna yekpare taştan kare olarak yapılmış ancak günümüzde dinlenme sekileri ile yalağın etrafı beton harç ile sıvanmıştır. Çeşme yapısının yan tarafında yer alan ziyaret mekanına girişi sağlayan kapının kaş kemerli ve kemer birleşim noktasında günümüzde deforme olmuş hayat ağacı motifli, geometrik motifler ile çevrelenmiş altı kollu yıldız motifli ile hemen üzerinde yer alan kitabesindeki geometrik şekiller yapıyı ayrıcalıklı hale getirmektedir (Resim-14 ve Resim-15).

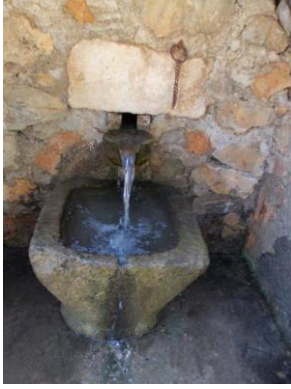
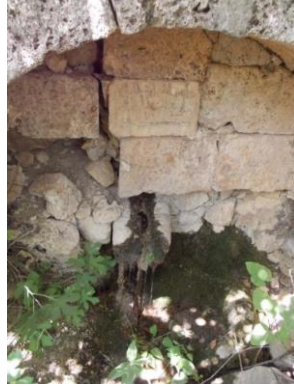
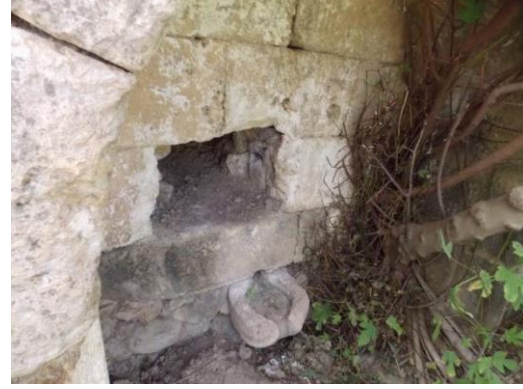
Resim-18. Kapıcıoğlu Çeşmesi Resim-19. Osmanpaşa Çeşmesi Resim-20. Şehir Anlacı Çeşmesi Lülesi
Kurnası ve Oval Formlu Lülesi Kitabe, Lüle ve Kurnası

iken daha sonraları suyun ziyan olmaması için çeşmelere musluk takılmıştır. Malatya'da özellikle Arapgir, Eski Şehir Vadisi, Osmanpaşa Mahallesi çeşmelerinin büyük kısmında yekpare taştan oval formlu orijinal su lüleleri bulunmaktadır. Lüleleri orijinalliğini koruyan çeşme sayısı 20'dir. Arapgir İlçesi, Osmanpaşa Mahallesi, Arapgir Eskişehir Vadisi yerleşiminde Deveci Han yolunun üst tarafında bulunan Kapıcıoğlu Çeşmesi (Resim-18), Arapgir İlçesi, Osmanpaşa Mahallesi, Arapgir Eskişehir Vadisi Yerleşiminde bulunan Osmanpaşa Ali Velikzade Çeşmesi (Resim-19) ve yine Arapgir İlçesi, Osmanpaşa Mahallesi, Arapgir Eskişehir Vadisi'ndeki Anlacı Çeşmesi'nin (Resim-20) su lülesi taştan yapılmış ve orijinal durumlarını korumaktadır.

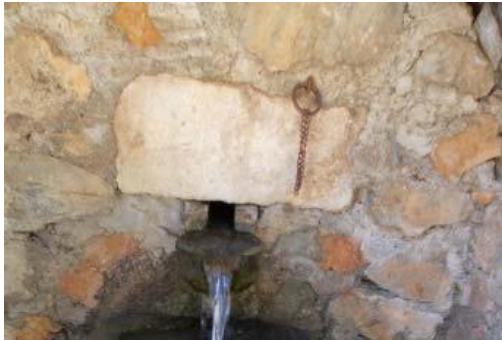
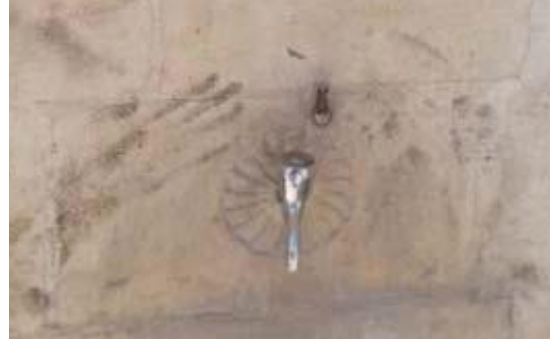
Resim-21. Kapıcıoğlu Çeşmesi Mermer Ayna Taşı Resim-22. Abdurrahman Paşa Çeşmesi Süslü Ayna Taşı

Musluk Taşları-Ayna Taşları: Musluk ya da ayna taşı; Osmanlı çeşmelerinde musluğun takıldığı yerde yer alan mermer levha anlamına gelmektedir³³. Diğer bir deyişle Musluğun tutturulduğu taş veya maden parçasıdır³⁴. Malatya'da 38 adet çeşmede nişin yüzünü kaplayan bezemesiz düzgün taşlardan birinin ayna taşı olarak kullanıldığı görülmektedir. Bölgede bulunan köfeki taşından yapılan bu taşlar aşağı yukarı aynı boyutlardadır. Arapgir İlçesi, Osmanpaşa Mahallesi, Arapgir Eskişehir Vadisi yerleşiminde Deveci Han yolunun üst tarafında bulunan Kapıcıoğlu Çeşmesi'nin ayna taşı oldukça sadedir (Resim-21), buna karşılık Darende İlçesi, Balaban Mahallesi, Davutlu Caddesi, Karpuz Sokağı Çıkmazı'nda yer alan Abdurrahman Paşa Çeşmesi'nin (1130/1717)³⁵ ayna taşı süslemelidir (Resim-22).

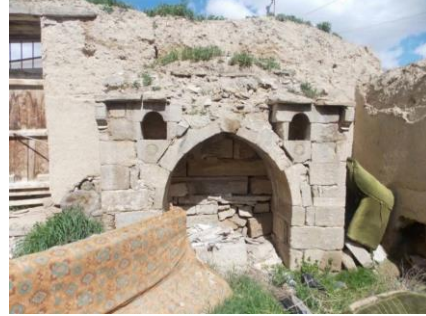
Çizim-13. Reji Binası (Tekel Binası) Çeşmesi Planı Resim-23. Reji Binası Çeşmesi Ön Cephe Genel Görünümü ve Cephe Görünüşü

bahçe içerisine bakan iç kısmına, konut tarafına yapılmıştır. Suyu akmayan çeşme bugün kullanılmamaktadır. Yöre halkından edinilen bilgiye göre Kavlak Mevlüt Efendi tarafından yaptırıldığı söylenmektedir. Çeşmenin kitabesi bulunmamaktadır. Yöre halkından edinilen bilgiye göre çeşme, geçmişte Reji binası (tekel binası) bahçe duvarında 1900'lerin başında yapıldığı söylenmiştir (Çizim-13 Resim-23).

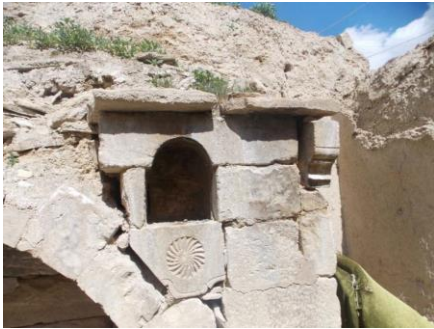
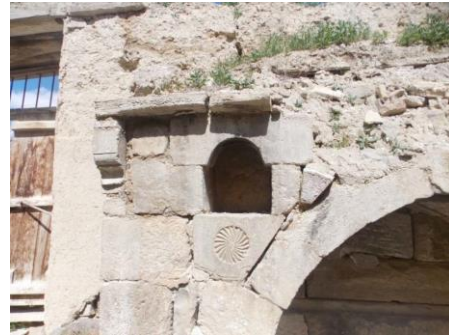
Bağımlı çeşmeler gurubunda duvar çeşmesi olarak yapılmıştır. Çeşme nişinin içerisinde düzgün kesme taşların yerinden sökülmesinden anlaşıldığı kadarıyla içi kısımlarda moloz taş kullanılmıştır. Kitabesi bulunmayan farklı bir konumda karşımıza çıkan yapıda, sivri kemer ile kemerin sağında solunda yer alan yuvarlak kemerli nişleri yapının cephesine zenginlik katmaktadır. Cephenin sağında ve solunda bulunan nişlerin altında düzgün kesme taş üzerine işlenmiş birer çarkı felek motifi vardır (Resim-25 ve 25).

Resim-24. Reji Binası Çeşmesi Sağ Aydınlatma Nişi ve Çarkıfelek Motifi Görünümü

Resim-25. Reji Binası Çeşmesi Sol Aydınlatma Nişi ve Çarkıfelek Motifi Görünümü

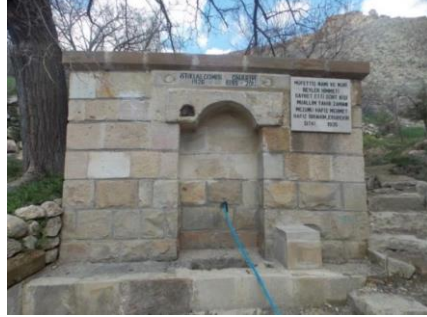
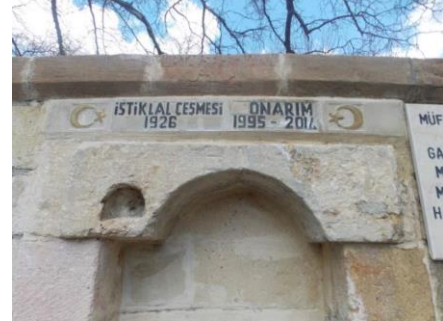
Çizim-14. Hatipli Çeşmesi Resim-26. Hatipli Çeşmesi'nin cephesi Resim-27. Hatipli Çeşmesi'nde ay ve yıldızlar Planı ve Cephe Görünüşü

Çevre halkından edinilen bilgiye göre kitabenin altındaki sağda ve solda bulunan iki yuvarlak kemerli nişin aydınlatma amaçlı olarak kullanıldığı öğrenilmiştir. Yapı genel olarak sade bir görünüme sahiptir. Yapıya hareket katan sadece kemeri ve İstiklal Harbi sonrası yapılmış olan Ayyıldız motif olmaktadır (Çizim-14, Resim-26 ve 27).

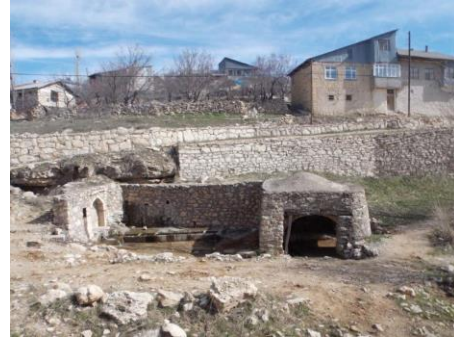
Resim-32. Onar Çeşmesi ve Çıralık Görünümü

Çıralık Bölümü: Bazı Malatya çeşmelerinde çıralık bölümlerinin de olduğu anlaşılmaktadır. Bunlardan Arapgir Onar Köyü çeşme cephesindeki tas nişi mum yakmak için kullanılırken aynı zamanda çeşme meydanı içerisinde yer alan üzeri basık kubbeli yapının içerisinde de çıralık bölümünün olduğu görülmektedir (Çizim-18, Resim-32).

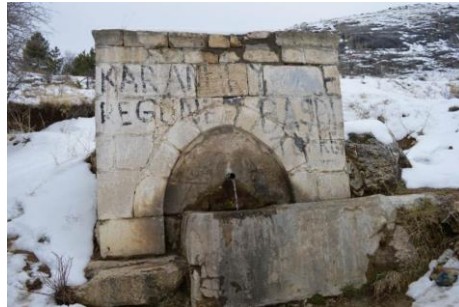
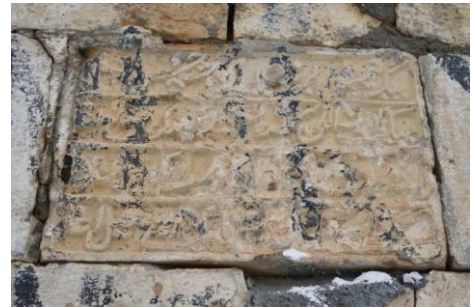
Resim-43. Dutluk Pınarı Çeşmesi Ön Cephe Genel Görünümü

Resim-44. Dutluk Pınarı Çeşmesi Kitabesi

Yapının basık sivri kemeri üzerindeki 30x50 cm. ölçülerindeki dört satırlık kitabesi bulunmaktadır. Çeşme kitabesinden anlaşıldığına göre M. 1660 yılında inşa edilmiş, M. 1742 yılında ise onarılmıştır (Resim 44).

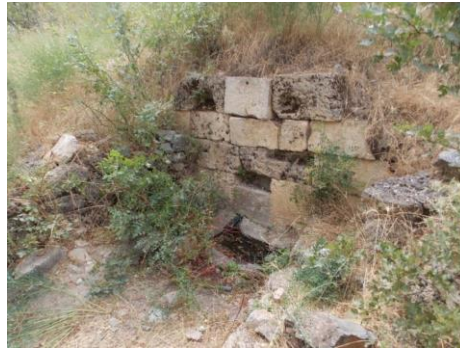
Çizim-20. Ulu Cami Çeşmesi Planı ve Cephe Çizimi

Resim-45. Ulu Cami Çeşmesi Ön Cephe Genel Görünümü

Kitabesi bulunmayan diğer çeşmelerin tarihçesi bilinmemektedir. Ancak mimari ve üslup özelliklerini dikkate alarak diğer çeşme yapılarını XIX. yy. başından itibaren tarihlendirmek mümkün olmaktadır. Bu yapılar arasında en erken tarihli olarak, kitabesi olmayan Malatya Ulu Cami Çeşmesini, yan tarafında bulunan Ulu Cami yapım tarihine göre değerlendirilecek olursa yapım tarihinin 14. yy.'a yani bölge itibariyle İlhanlılar dönemine kadar uzanmakta olduğu söylenilebilir. Ancak çeşme günümüzde çok tahrip olmuş durumdadır. Cephe düzenine ilişkin bir bilgi vermek oldukça zordur (Çizim-20, Resim-45).
