## Kanal Tedavili Dişte Oluşan Komplike Kron Kırığının Fiber Post Destekli Zirkonya Kron Tedavisi

Selçuk Dent J, 17-18 Aralık 2021 RDD Kış Sempozyumu ve 21. Anabilim Dalları Toplantısı Özel Sayı

#### Fiber Post Supported Zirconium Chrome Treatment Of Complex Crown Fracture in A Canal Treatment Tooth: A Case Report

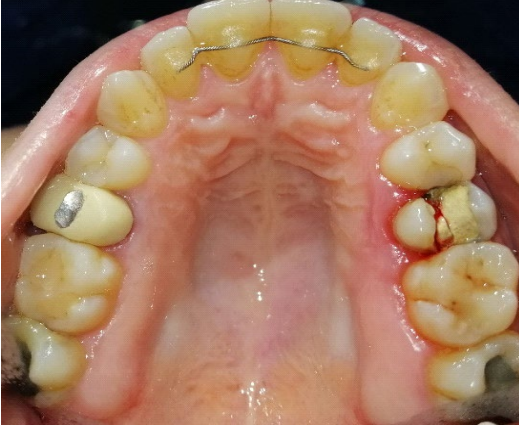
Şekil 1.

28 yaşındaki bayan hasta, endodontik tedavi görmüş maxiller sağ ikinci premolar dişinde meydana gelen komplike kron-kök kırığının tedavisi amacıyla kliniğimize başvurdu. Hastanın radyografik ve klinik muaynesi yapıldı. Hastadaki kron kırığı seviyesinin diş eti altına uzandığı tespit edildi ve periodontal cerrahi ile kombine bir restorasyon yapılması planlandı. (Şekil 1) Hastaya tedavi alternatifleri anlatılarak hastanın bilgilendirilmiş onamı alındı.

Başlangıç hali

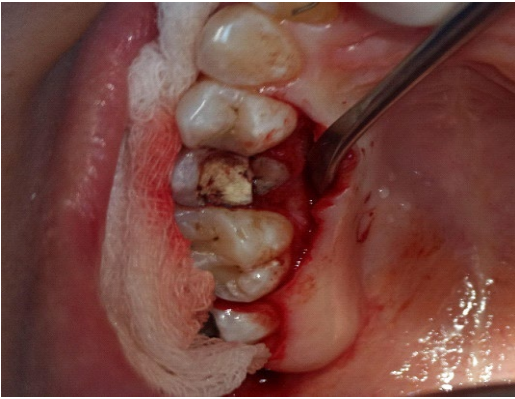
Şekil 2.

Hastanın periodontal cerrahi ile dişeti altına inen kırık parçanın alınarak servikalden biraz daha aşağıya uzanan bölümünün restore edilebilmesi amacıyla lokal periodontal flep cerrahisi operasyonu planlandı. Hasta Povidon iyodin esaslı bir gargara ile ağızını çalkaladıktan sonra articain içerikli anestezi (Maxicaine Fort, Vem ilaç -Türkiye) yapıldı. Daha sonra kırık parça premolar davye yardımıyla alındı. Kırık hattı palatinal bölgede mine-sement sınırının daha apikaline uzandığı için sadece palatinal bölgede 15C bistüri ucu kullanılarak 1,5 mm diş eti eksize edildi daha sonra sulküler insizyon yapılarak palatinalde zarf flep kaldırıldı. Periodontal flep kaldırıldıktan sonra kırık hattı net bir şekilde gözlemlendi. (Şekil 2)

Flep açılması

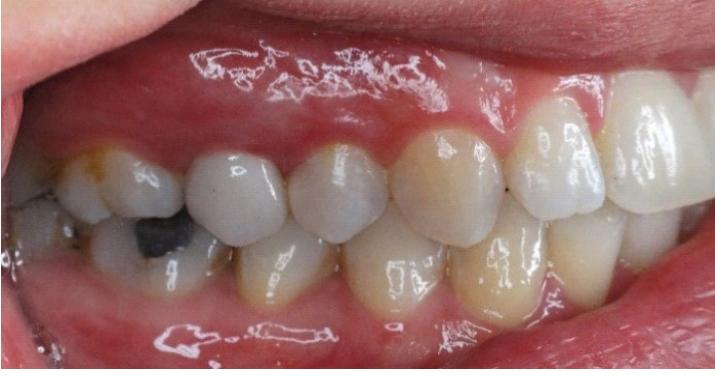
Şekil 9.

Bitüm bukkal görünüm

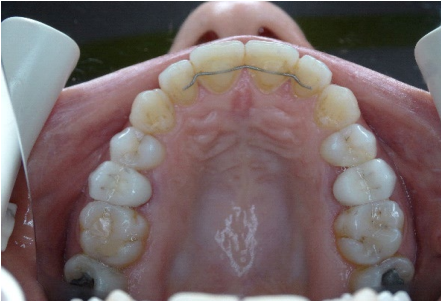
Şekil 10.

1. yıl kontrol oklüzal görünüm

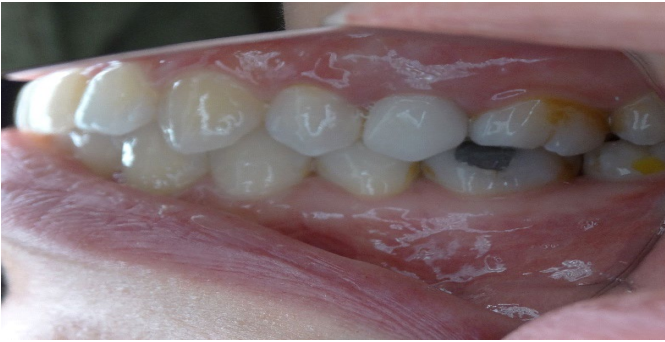
Şekil 11.

1. yıl kontrol bukkal görünüm
