Anterior Bölgedeki Polidiastema Vakasının Direkt Kompozit Rezın Restorasyon ile Estetik Rehabilitasyonu: Olgu Sunumu

Selcuk Dent J, 17-18 Aralık 2021 RDD Kış Sempozyumu ve 21. Anabilim Daları Toplantısı Özel Sayı

Aesthetic Rehabilitation of an Anterior Polydiastema Case with Direct Composite Resin Restoration: A Case Report

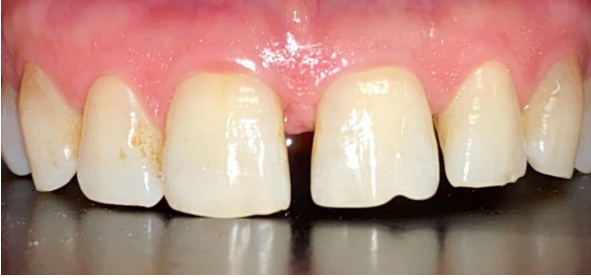
Resim 1.

39 yaşındaki kadın hasta üst çene dişleri arasındaki aralık nedeniyle kliniğimize başvurdu. Tedavi seçenekleri hasta ile değerlendirilip diastemaların direkt kompozit rezın restorasyon ile kapatılarak tedavi edilmesine karar verildi. (Resim 1)

Başlangıç

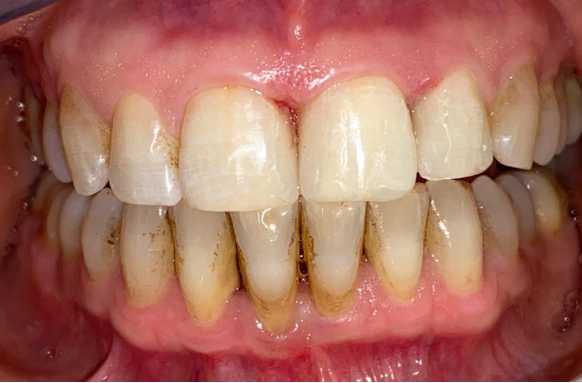
Resim 2.

Bitimden hemen sonra

Restoratif prosedür için doğal dişlerin rengine uygun olarak kompozit rezının rengi belirlendi. Dişler rubber-dam ile izole edildi. Kompozit ilavesi yapılacak mine yüzeyleri %37lik ortofosforik asit (Etching gel, Kerr, ABD) ile 30 saniye pürüzlendirildi. Asit yıkandıktan ve yüzey kurutulduktan sonra diş yüzeylerine iki aşamalı self-etch adeziv rezın (Clearfil SE Bond)(Kuraray Co, Ltd, Osaka, Japonya) uygulandı. 10 saniye ışık cihazı (Valo Cordless Led, Ultradent, ABD) ile polimerizasyonu sağlandı. Daha sonra kompozit rezının (Estelite Σ Quick A2, Tokuyama, Japan) şeffaf bantla şekillendirilip polimerize edilmesi ile diastemalar kapatıldı. İnce grenli elmas frezler, polisaj diskleri (RubyPlaton, İstanbul, Türkiye) ve lastikleri (Clearfil Twist Dia, Kuraray, Japonya) kullanılarak bitirme ve polisaj işlemleri gerçekleştirildi. (Resim 2)

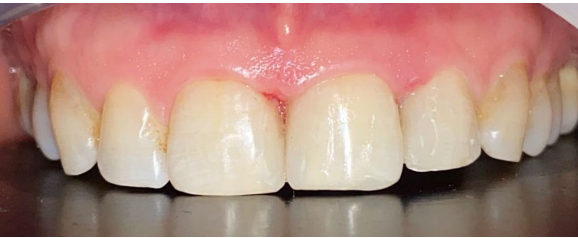
Resim 3.

Kontrol muayenesinde yapılan restorasyonların hastanın estetik beklentilerini karşıladığı belirlendi. (Resim 3)

1 aylık takip
