Suni yüzey kusuru içeren 50CrV4 çeliğinin yorulma dayanımına bilyalı dövme prosesinin etkileri

Effects of shot peening process on fatigue strength of 50CrV4 steel containing an artificial surface defect

Araştırma Makalesi / Research Article

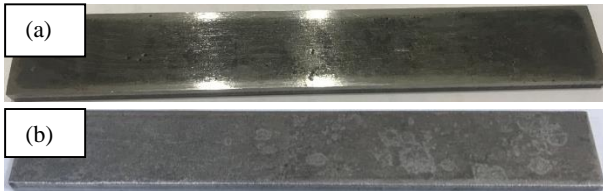
Şekil 3. BD işlemi öncesi (a) ve BD işlemi sonrası (b) numune görüntüleri (Figure 3. Sample images before (a) and after (b) SP treatment)

BD öncesi ve BD sonrası numunelerin görüntüleri Şekil 3' de sunulmuştur. BD işlemi sonrası gelişen çukurcuklu yapı ile daha mat bir yapı oluştuğu dikkati çekmektedir. Şekil 4' de numunelerin yüzey pürüzlük değerleri verilmiştir. Görüldüğü gibi, BD işleminde metal bilyaların yüzeye etkisinin bir sonucu olarak malzeme yüzeyinde meydana gelen çukurcuklardan dolayı yüzey pürüzlülüğü artmıştır. Yüzey pürüzlülüğü yorulma dayanımına etki eden önemli parametrelerden biridir. Pürüzlü alanlar çatlak başlangıcı için lokal gerilim konsantrasyonlarını temsil eder [21]. Yorulma, artan yüzey pürüzlülüğü ile daha düşük gerilmeler değerlerinde başlar [22-23]. Bunun yanı sıra, BD işlemi sonucu artan yüzey sertliği, oluşan basma kalıntı gerilmeleri, alt-tanelerin meydana gelmesi, tanelerin küçülmesi, dislokasyon yoğunluğunda artış yorulma performansı üzerinde olumlu etkiler yaratmaktadır [14-15]. Yüzey pürüzlüğünün ya da yüzeyde meydana gelen sertleşmenin hangisi daha etkin hale geliyorsa,

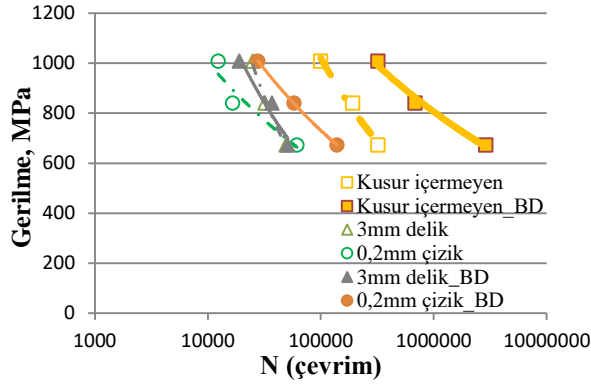
Şekil 5. Bilyalı dövme sonrası kusurlu ve kusursuz malzemeler için yorulma ömrü ve bilyalı dövülmemiş numunelerle karşılaştırma (Figure 5. Fatigue life for defected and non-defected materials after shot peening and comparison with unpeened)

İşlenmemiş numunelere kıyasla BD uygulamasından sonra yorulma ömrü sonuçlarının incelenmesi Şekil 5' de gösterilmektedir. BD uygulanmamış numunelerin yorulma ömürleri ile ilgili olarak, aynı gerilme genliğinde kırılmaya karşı test edilen toplam ömür çok daha uzundur. BD suni yüzey kuruşu içermeyen numunenin ömrünü %800'den fazla artırmıştır. Fragoudakis vd. [28] kusur içermeyen 56SiCr7 yay çeliğine uyguladıkları BD işlemi sonrası yorulma ömründe yaklaşık %400 artış elde etmişlerdir. Enine çizik suni kusuru ve boydan delik suni kusuru içeren numunelerin yorulma ömrü kusur içermeyen numuneye göre önemli ölçüde azalmıştır. Test gerilme miktarı 672 MPa olan sonuçlar değerlendirildiğinde, kusur içermeyen numuneler 320.600 çevrimde kırılırken, enine çizik içeren numune 61.565 çevrimde ve boyuna delik içeren numunede 49.230 çevrimde kırılarak hasara uğramıştır. Yorulma ömründeki azalma %80-85 mertebesinde olduğu görülmektedir. BD işlemi sonucunda, enine çizik içeren numune için çevrim sayısı 139.271 ve boyuna delik içeren numune için 50.969 çevrim sayısı değerine ulaşılmıştır. Enine çizik içeren numunenin ömrü BD ile %125 artarken, boyuna delik numunenin ömründe BD ile %4 civarı artış olabilmektedir. Ancak söz konusu iyileşmenin kusur içermeyen numunelerin yorulma ömrüne ulaşmaktan hala çok uzak olduğu açıktır. Yani, BD işlemi enine çizik ve boyuna delik içeren numunelerin yorulma ömrünü arttırsa da, kusur içermeyen numunenin yarı ömrüne bile ulaşamamıştır. Boyuna delik bulunması yorulma ömrü üzerinde daha zararlı bir etki oluşturmuştur. BD işlemi bu zararlı etkileri gidermekte yetersiz kalmıştır.

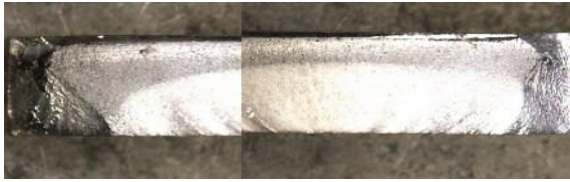
Şekil 6. Kusur içermeyen numunede kesitten SM kırık yüzey görüntüsü (Figure 6. SM fracture surface from cross-section in non-defected sample)

Şekil 6'da kusur içermeyen numunede kırık yüzey görüntüsü verilmiştir. Tipik yorulma kırılması göstermektedir. Şekil 7'de boydan delik içeren numunelerin kırık yüzey görüntüleri verilmiştir. Şekil 7(a) ve (b)'de verilen yüzeyden ve kesitten kırık yüzey görüntüleri kırılmanın delikten ve çift taraflı olarak başladığını göstermektedir. Şekil 8(a)'da numunenin kırık yüzey görüntüsü BD sonrasında da kırılmanın delikten başladığını göstermektedir. Şekil 8(b) BD' nin çatlak başlangıcına önemli bir etkisinin olmadığını göstermektedir. Şekil 8(c) ve (d)' de BD uygulanmış numunenin kırılma yüzeyinin kesitten ve üstten SEM görüntüleri verilmiştir. Görüldüğü gibi, BD izleri yüzeyde belirgin bir şekilde görülürken, yüzeyden delik içine doğru malzeme akışıyla birlikte 200-300 µm kadar. Ancak, yorulma testi sonuçları BD' nin 3 mm çapında delik içeren malzemede neredeyse hiç etkisinin olmadığını ortaya koymuştur.
