Posterior Bölgede Taşkın Yapılmış Restorasyonların Alveolar Kemik Kaybıyla İlişkisinin Konik Işınlı Bilgisayar Tomografisi ile Retrospektif Olarak Değerlendirilmesi

Retrospective Evaluation of The Relationship of Overhang Restorations in The Posterior Region with Alveolar Bone Loss By Cone Beam Computer Tomography

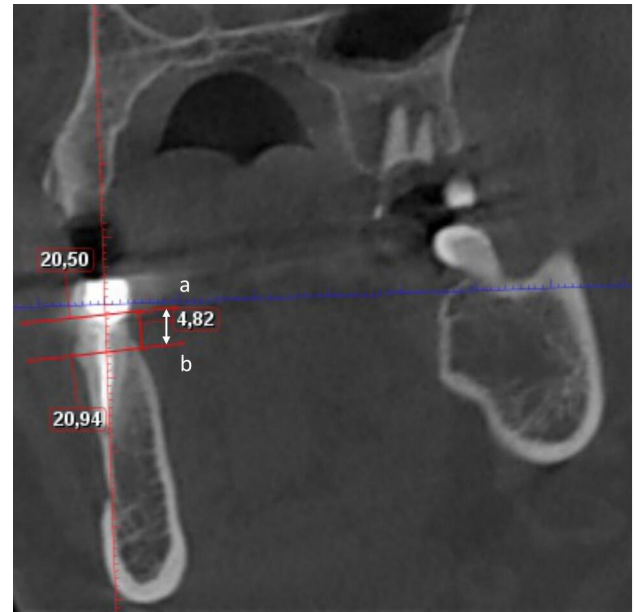
Şekil 1. Koronal kesitte alveolar kemik yıkımının gösterilmesi (a:mine-sement birleşimi, b:alveolar kemik tepesi)

tomografların hiçbiri bu çalışma için özel olarak elde edilmedi. Taşkın restorasyonların tomografları incelendikten sonra; dişlerin tipi, yeri ve hasta bilgileri kaydedildi. İncelenen dişin mine-sement sınırının izlenemediği durumlarda yandaki dişin mine-sement sınırı referans alındı [3].

Ölçümler Planmeca Romexis viewer 5.2.0 yazılımı (Planmeca Oy, Helsinki, Finlandiya) kullanılarak 6 yıl tecrübeye sahip bir oral ve maksillofasiyal radyolog tarafından karanlık ve sessiz bir odada yapıldı. Görüntüler tıpta dijital görüntüleme ve iletişim (DICOM) formatında oluşturuldu ve koronal ve sagittal kesitte incelendi. İncelenecek dişin koronal kesitte bukkal ve lingual alveolar kemiğinin net olarak izlendiği kesitler seçildi. Sagittal kesitte ise mezial ve distal alveolar kemik yüksekliği incelendi. Çalışmaya dâhil edilen posterior bölgede taşkın restorasyona sahip hastalarda ilgili dişin mezial, distal, palatinal/lingual ve bukkal bölgelerinde, mine-sement sınırı ve alveolar kemik tepesi arasındaki vertikal mesafe ölçüldü (Şekil 1). Ölçüm yapılan taşkın dolgulu dişin karşıtındaki aynı dişte de aynı ölçümler yapılarak alveolar kemik kaybı değerlendirildi
