ALAÇAM BURHANİYE İBTİDAİ MEKTEBİ

ALAÇAM BURHANİYE PRIMARY SCHOOL

Mehmet Sami BAYRAKTAR*

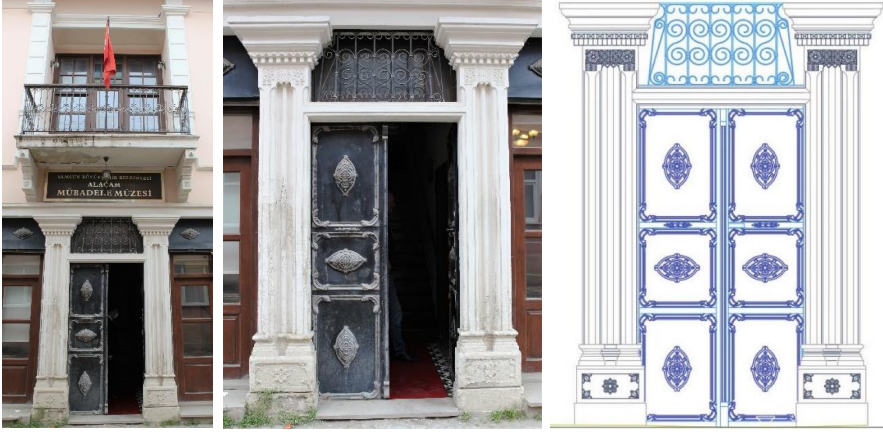
Fot. 6: Burhaniye İbtidai (Sıbyan) Mektebi ön cephe ayrıntısı

Fot. 7: Burhaniye İbtidai (Sıbyan) Mektebi ön cephe kapısı

Çizim 13: Burhaniye İbtidai (Sıbyan) Mektebi ön cephe kapı görünüşü (Yılmaz 2021: 514)

Simetrik düzenli ve iki katlı giriş (kuzey) cephesi, muntazam kesme taş işçilikli korniş ve kat silmeleri, duvar söveleri, ayak, duvar-ayak, kapı ve pencere çevrelilikleriyle dikkat çekici özellikler gösterir (Fot. 3,6-8, Çizim. 6,13). Bu cephede zemin katta; kapı ve cephenin iki kenarında dört duvar-ayak ile bunların arasında kalan iki ayak, cepheyi üç birime ayırmaktadır. Ortadaki kapı açıklığı hariç olmak üzere, ayaklar arasında kalan ahşap doğrama çekilen birimler, dükkân olarak inşa edilmiştir. Bunların sokağa bakan ön cephelerinde demir kepenkler bulunur (Fot. 3,6).

Ortadaki dikdörtgen açıklıklı kapı, dekoratif dökme demir çifte kanatlar ile dekoratif ferforje şebekeli kapı üstü penceresine sahiptir (Fot. 6-8). birinci katta cephenin orta kesiminde, zemin kat kapısının üzerinde taş konsollara oturan dökme demir korkuluklu bir balkon bulunur (Fot. 8). Kuzey cephede bulunan yukarıda değinilen ayak, duvar-ayak, kapı ve pencere çevrelikleri ile duvar sövelerinde profiller ve dekoratif dörtgen panolar bulunur. Panolarda stilize çiçek, üçgen, kare, dış sırası gibi basit geometrik şekilli taş oymalara yer verilmiştir (Fot. 8-13).

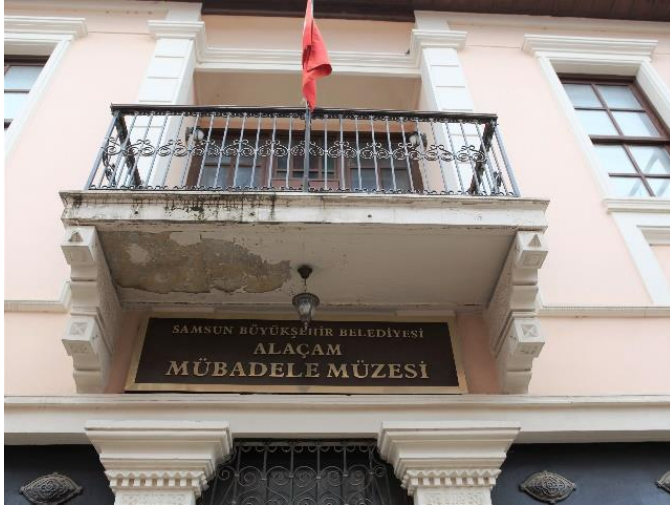
Fot. 8: Burhaniye İbtidai (Sıbyan) Mektebi ön cephe balkon ve çevresi

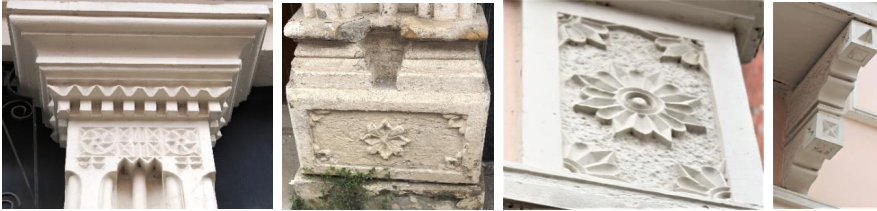
Fot. 9-12: Burhaniye İbtidai (Sıbyan) Mektebi ön cephede taş bezeme ayrıntıları

Yapının giriş cephesinde muntazam taş işçilikli kesimlerde taş bezeme, dökme demir kapı kanatları, kepenk alınları ve balkon korkuluklarında madeni bezeme unsurları görülmektedir (Fot. 6-8,13-14). Bunlara yukarıda değinilmişti. Tüm bezeme unsurlarının ön cephede toplandığı yapının iç mekânlarında herhangi bir bezeme unsuruna yer verilmemiştir (Fot. 15-17).

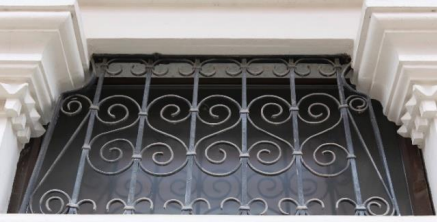
Fot. 13: Burhaniye İbtidai (Sıbyan) Mektebi kapı üstü penceresi

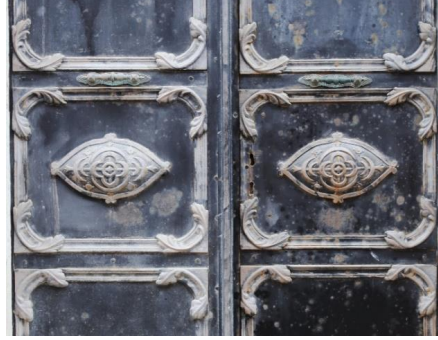
Fot. 14: Burhaniye İbtidai (Sıbyan) Mektebi ön cephe ferforje kapı ayrıntısı (hilâl – haç sembolleri)

Giriş cephesindeki dökme demir (ferforje) kapı kanatlarındaki panolarda ve kepenk alın kesimlerinde, ilçeye özgü olarak hilâl ve haç birlikteliği sembolize edilmiştir (Fot. 14). Mübadele öncesi dönemde ilçede birlikte yaşayan Rum ve Müslüman ahalinin dini kimliklerine gönderme yapan kompozisyonda simetrik düzende haç ve hilâller, bir arada işlenmiştir.²² Zarif stilize bitkisel kıvrımlar ve palmetlerin belirlediği oval dairevi kartuşlar içerisinde iki ana eksen üzerinde sıralanan hilal ve haç motifleri yer alır. Kapı kanadı panolarının iç köşelerinde ise Ampir ve Batı Yeni klasiği tarzda kenger yapraklarına yer verilmiştir. Balkon korkuluğu ve kapı penceresi şebekeleri, yine Geç Osmanlı döneminde görülen Batılı tarzda “C” ve “S” kıvrımlarla kompoze edilmiştir (Fot. 14).

Burhaniye İbtidâi Mektebi'nin giriş cephesindeki dökme demir (ferforje) kapı kanatlarındaki panolarda ve kepenk alın kesimlerinde ilçeye özgü olarak görülen hilâl ve haç birlikteliğinin sembolize edildiği panoların tam bir benzeri yukarıda sözü edilen bir dükkânda da görülmektedir (Fot. 23-25). Türk ve Rum ahalinin birlikte yaşadığı diğer bölgelerde yayınlara yansdığı kadarıyla benzer bir duruma rastlanmamıştır. Mektepte az miktarda görülen karosimanların benzerlerini Samsun ve Bafra'daki bazı konutlarda görmek mümkündür.⁴⁰

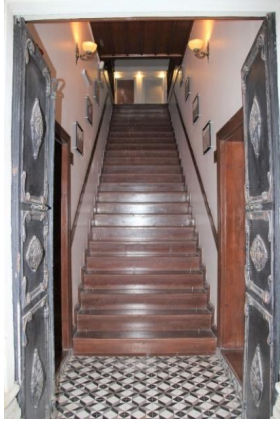
Fot. 15: Burhaniye İbtidai (Sıbyan) Mektebi zemin kat giriş holü ve merdiven

Restorasyondan önceki haliyle zemin kat döşemelerinin kuzeydeki kapı önündeki hol haricinde özgünlüğünü yitirdiği, holün ise özgün geometrik desenli mozaik karolarla döşeli olduğu görülmektedir (Fot. 15). Bu kesim restorasyonda korunmuştur. Özgün halde dükkân, hol, tuvalet, depo birimlerinin döşemelerinin ahşap olması muhtemeldir. Günümüzde zemin katta hol dışındaki kesimlerin döşemeleri yenilenmiştir.

İç mekânlarda özgün bir donatı / tefrişat elemanı bulunmamaktadır (Fot. 15-17). Klasik Osmanlı mekteplerinin günümüz okullarında görülen sıra, sandalye masa düzenine sahip olmadığı bilinmektedir.²³ Yeni (Batılı) usule göre inşa edilen Burhaniye İbtidaî Mektebinin, bu tip mekteplerde görülen yazı tahtası, sıra, sandalye, masa gibi tefrişat elemanlarına sahip olması beklenir. Ancak mektepten günümüze ulaşan bu tip bir iç mekân donatı elemanı bulunmadığı gibi buna işaret eden bir bilgiye de rastlanılmamıştır. Yapının zaman içerisinde geçirdiği işlevsel değişiklikler nedeniyle yaşadığı tadilat ve müdahaleler, belirtilen iç donatı elemanlarının yok olması sonucunu doğurmuş olmalıdır.

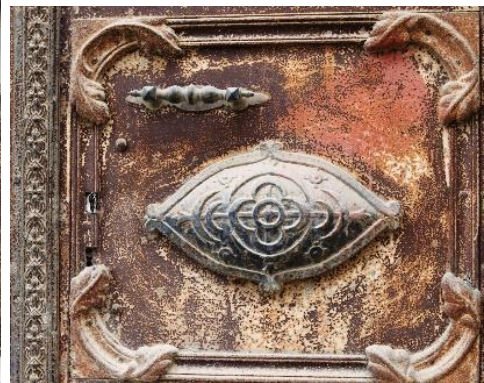
Fot. 25: Aynı dükkânın perforje kapı kanadı ayrıntısı (Alaçam İbtidai Mektebi'nde görülen hilâl-haç birlikteliği sembolü kompozisyonunun benzeri)
