## Betonarme Çerçeve İçerisindeki Sandviç Duvarların Birleşik İki Yönlü Yükler Altındaki Davranışı

#### The Behavior of Double-Whyte Hollow Clay Brick Walls under Bidirectional Loads in R/C Frames

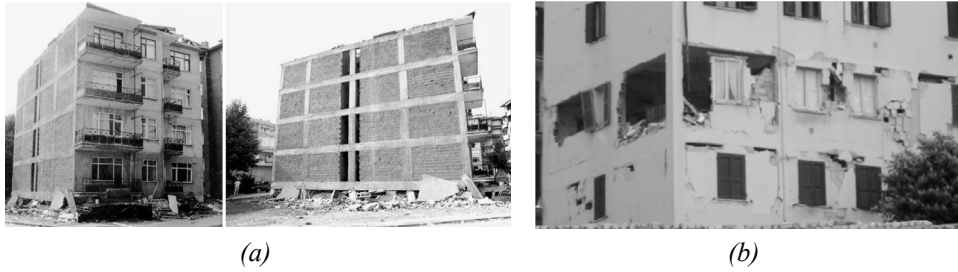
*Şekil 1. (a) 1999 Kocaeli [3], (b) 2009 L'Aquila depremleri yumuşak kat hasarları [4].*

Depremlerde yumuşak kat mekanizmalarına genellikle dolgu duvarların yapı içerisindeki düzensiz dağılımlarının öncülük ettiği bilinir. Bununla birlikte deneysel araştırmalar düzenli dolgu duvar dağılımında bile zayıf-yumuşak kat mekanizmasının oluşabildiğini göstermiştir [2]. Betonarme çerçeve sisteme göre ötelenme rijitliği çok daha yüksek olan duvarlar, göçmelerinden sonra ilgili katta rijitliğin büyük oranda değişmesine ve bu katın diğer katlara göre yumuşamasına neden olmaktadır. Bu tespit Şekil 1.a'da görülen deprem sonrası hasar gözlemleri ile de uyumludur [3]. Çerçeve içerisindeki dolgu duvarlar, deprem sırasında kat ötelenme talebi sebebiyle düzlemiçi, duvarın kütlesine etkileyen dinamik atalet kuvvetleri sebebiyle düzlem dışı birleşik etkilere maruz kalırlar. Günay ve Mosalam [4], 2009 L'Aquila depreminde, içinde bulunduğu çerçeveye nazaran yüksek rijitliğe sahip dolgu duvarların, birleşik düzlemiçi ve düzlem dışı etkiler altında gevrek göçmesi ile tetiklenen zayıf-yumuşak kat mekanizmasının, gerçekleşen deprem hasarında büyük bir rol oynadığını belirtmiştir. ODTU Van depremi saha gözlem raporunda [5] ise, dolgu duvar hasarlarının yaygın gözlenen bir hasar olduğu, gözlenen hasar ve performans açısından bu depremin dolgu duvarların yapı performansına etkisini açıkça ortaya koyduğu ifade edilmiştir. Dolgu duvarlar yapıya ciddi rijitlik kazandırmış ve düzlemleri içinde kaldıkları müddetçe yapının kat ötelemelerini sınırlandırmıştır. Ancak bazı durumlarda düzlem dışına devrilerek binaların davranışında ani değişikliklere neden olmuştur. Bu sebeple yeni binalarda dolgu duvar yapımı, montajı ve çerçeve sistemle olan ilişkisinin acilen ele

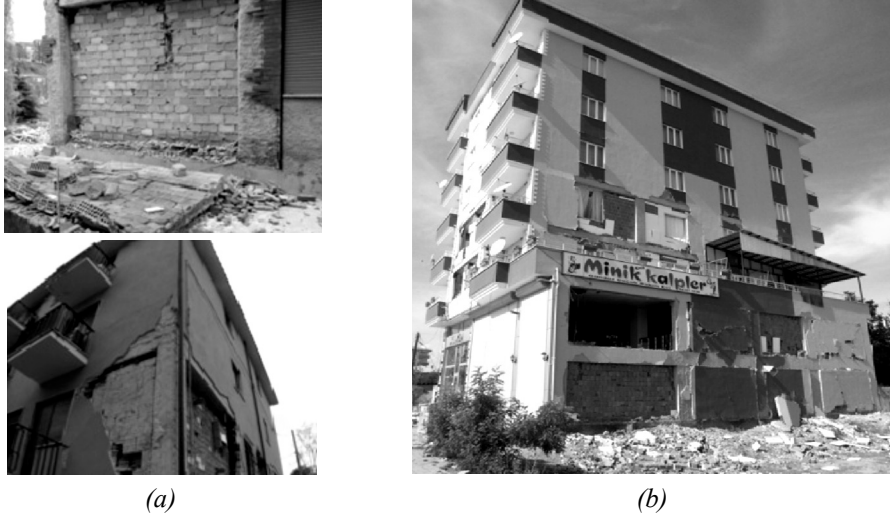
Şekil 2. (a) L'Aquila [4], (b) Van depremi alt ve orta katların sandviç duvar hasarları.

olabileceğini göstermektedir [1, 7]. İki narin kanattan oluşan sandviç dolgu duvarların düzlemdışı rijitliğinin genel olarak aynı toplam kalınlıktaki diğer dolgulara göre daha düşük olması bu faydayı artırıcı yöndedir. Fakat burada dikkat edilmesi gereken nokta, düzlemediği ve düzlemdışı yük etkileşimi altında duvarların düzlemi dışına devrilme tehlikesidir.

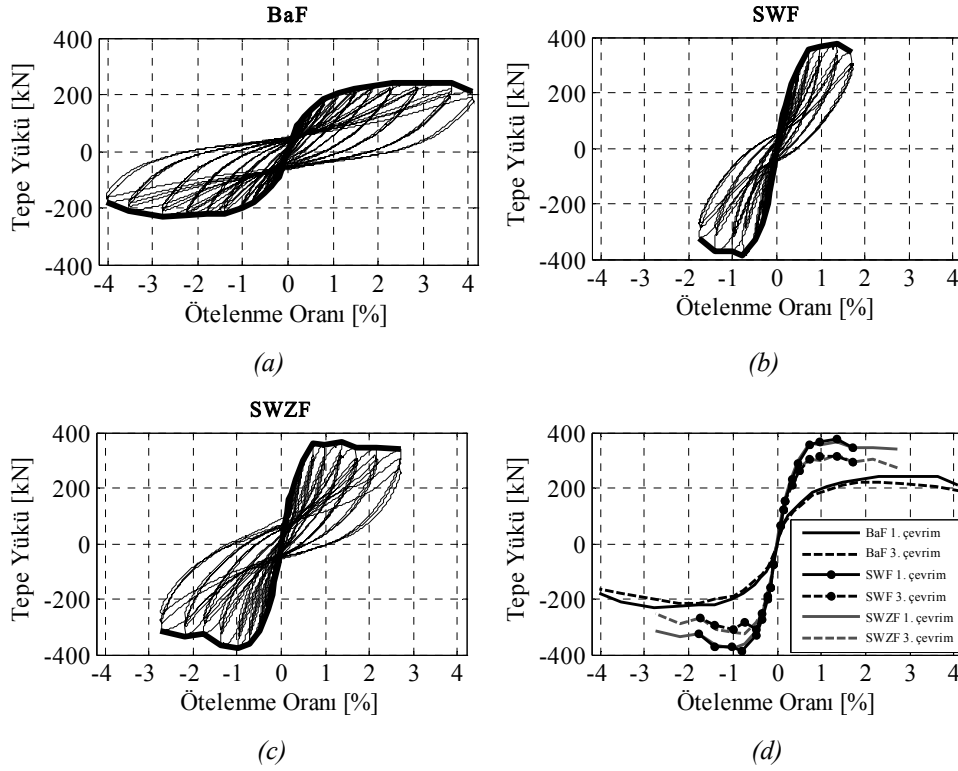
Şekil 9. Numunelerin tepe yükü-ötelenme histeretik ve zarf eğrileri.

Şekil 9.a-c, her üç numunenin yük-ötelenme histeretik eğrilerini ve 1. çevrim dayanım zarflarını, Şekil 9.d ise 1. çevrim ve 3. çevrim dayanım zarflarını karşılaştırmalı olarak göstermektedir. Bu eğriler incelenecek olursa aşağıdaki sonuçlara ulaşılabilir;

- Dolgulu çerçevelerin başlangıç rijitliği, tahmin edilebileceği gibi Z bağlantıların görünen bir katkısı olmadan, boş çerçeveye göre ciddi oranda yüksektir,
- Dolgu duvarlar, dolgusuz çerçevenin ulaştığı tepe yüklerini yaklaşık %50 oranında artırmıştır. %1.75 ötelenmeye kadar her iki dolgu türü çok benzer düzlem içi dayanım zarfı sergilemiş, Z bağlantılar bu ötelenmeden sonra da dolgu duvarın stabilitesini korumasına yardımcı olmuştur,
- Her iki dolgulu çerçeve de %0.5 ötelenmeden itibaren aynı ötelemenin tekrarlayan çevrimlerinde önemli dayanım azalmaları sergilemiştir,
- 3. çevrim zarfları göz önüne alındığında ve %2.75 gibi geçmeye yakın ileri ötelenme düzeyinde SWZF numunesinin düzlem içi tepkisi boş çerçevenin tepkisine dönüşmüş, dolgu duvarın etkinliği ihmal edilecek düzeye inmiştir.

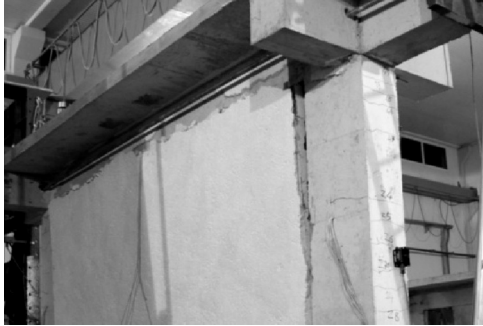
*%1.75 - dış duvarın düzlemdışı doğrultuda stabilite kaybı.*

SW duvarın ince dış kanadı, %1.0, %1.4 ve %1.75 ötelenme oranlarında panel kalınlığının (sıvalı olarak 10 cm) sırasıyla %30, %40 ve %60'ı mertebelerinde düzlemdışı hareket

gerçekleştirmiş ve son ötelenme düzeyindeki stabilite kaybı sebebiyle teste son verilmiştir. Test sonunda ayrıca dört tuğla büyüklüğündeki duvar parçaları dağılarak dökülmüştür.

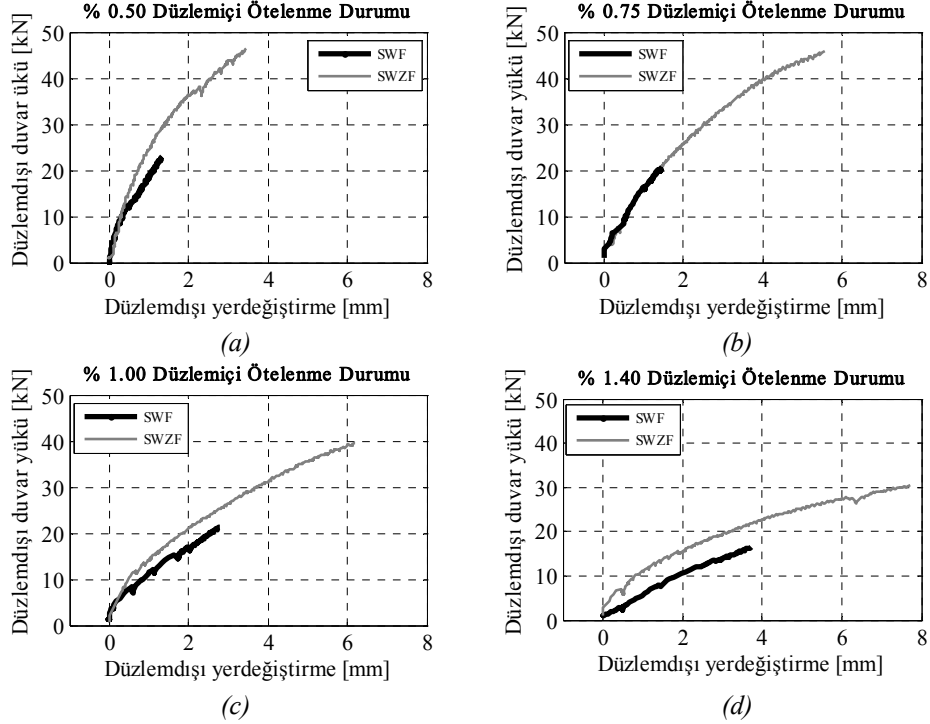
Şekil 13. SWF ve SWZF numunelerinin belirli düzlemini ötelenme düzeylerindeki karşılaştırmalı düzlemdışı tepkisi.

Şekil 13'de her iki dolgunun aynı düzlemci ötelenme düzeylerindeki düzlemdışı tepkisine ait yük-yerdeğiştirme eğrileri verilmiştir. %0.50 - %0.75 ötelenme bölgesinde SW ve SWZ benzer davranış göstermiş ancak artan düzlemci ötelenmelerle birlikte, SWZ duvarın düzlemdışı rijitliği daha çok korunarak düzlemdışı stabilitesi olumlu yönde etkilenmiştir.

SWF numunesinde %1.0 ötelenme ile birlikte düzlemdışı yüklemenin arka tarafında kalan duvar kanadı, kolonların yarma etkisi ve uygulanan düzlemdışı yüklemeler sebebiyle bir miktar düzlemi dışına taşmış ve %1.75 ötelenme düzeyinde stabilitesini büyük oranda yitirmiştir. Grafiklerde görülen yerdeğiştirme değerleri 15 cm kalınlığındaki duvar

üzerinden alınmıştır. Bu sebeple SW duvarda düzlemi dışına çıkan ince duvar kanadının global hareketi bu grafikte görülememektedir. SWZF numunesinde %2.75 tepe ötelenme oranında düzlemiçi doğrultuda ulaşılan %20 mertebesindeki tepe yükü düşmesi sebebiyle test sonlandırılmıştır. Buna bağlı olarak düzlem dışı testler son olarak bu ötelenme düzeyinde gerçekleştirilmiştir. Şekil 14.a'da verilen ve düzlemiçi tepe ötelenme oranının bir fonksiyonu olarak düzlem dışı rijitlikteki azalmayı gösterir eğriler genel eğilimin izlenebilmesi için oluşturulmuştur. Duvarların artan hasarla birlikte düzlem dışı rijitliğindeki azalma, Z bağlantıların kullanımı sayesinde sınırlanmıştır. Benzer şekilde bu iyileşme Şekil 14.b'de verilen düzlemiçi rijitlik-düzlem dışı rijitlik eğrilerinde de görülmektedir. Bu eğriler aynı zamanda birleşik yük etkileri altındaki dolgu duvarın düzlem dışı rijitliğinin düzlemiçi rijitliğine göre daha hızlı azaldığını göstermektedir.
