Phryg Vadisinde Yer Alan Kaya Anıtlarının Korunması ve Sunumu: Sorunlar ve Öneriler

Conservation and Presentation of Rock Monuments in the Phryg Valley: Issues and Suggestions

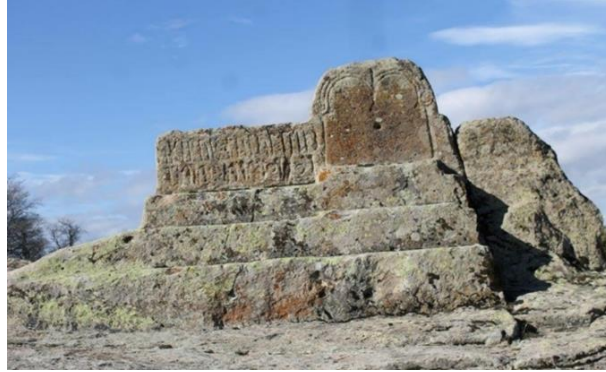
Fotoğraf 3. Midas Şehri 10 Numaralı Altar

Altarlar ise fasadlardan sonra Phryg kaya mimarlığının diğer özgün anıt grubudur. İlk kez 19. yy'da W.M. Ramsay tarafından incelenmiş olup arkeolojide yaygın şekilde "*kaya tahtı*" ya da "*basamaklı altar*" veya "*basamaklı anıtlar*" olarak tanınmaktadır (Işık, 1995, s.56; Körte, 1898, s.118; Ramsay, 1884, s.8; Tüfekçi-Sivas, 1997, s.119). Fasadlar ile yoğunlukla ıssız ve ormanlık bölgelerde görülen bu altarlar, Phryg vadilerini çevreleyen yerleşimlerin girişlerinde veya yakın çevrelerinde konumlanmaktadır (Tüfekçi-Sivas, 2012, s.224). Bölgede Phryg kaya anıtları ile ilgili kapsamlı çalışmaları bulunan Tüfekçi-Sivas, altarların tapınım işlevini "*tanrıçaya kurban kesilen, dua edilen yer*" olarak belirtmektedir (Tüfekçi-Sivas, 2012, s.224). Tüfekçi-Sivas, altarlarda iki ana eleman olan basamak ve anıtsal idollerden esinlenerek altarları "*taht*" ya da "*basamaklı altar*" olarak adlandırmak yerine, "*basamaklı idollü altar*" terimini kullanmaktadır (Tüfekçi-Sivas, 1999, s.9). Naumann, anıtların tümünü "*basamaklı anıtlar*" olarak değerlendirmiştir (Naumann 1983, s.56). Roller'in "*merdiven sunaklar*" (Roller, 2004, s.110) olarak isimlendirdiği altarlar, Tamsü-Polat tarafından "*kaya altarları*", Berndt-Ersöz tarafından, "*basamaklı anıtlar*" olarak değerlendirmektedir (Tamsü-Polat, 2010, s.206).

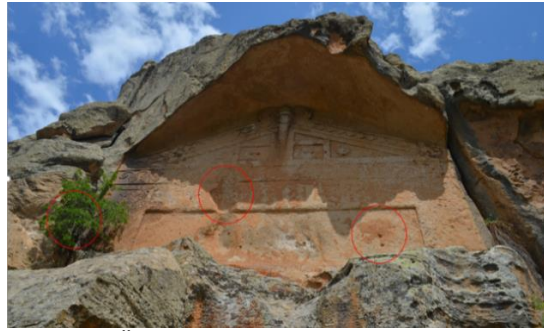
Bölgedeki kayaç yapısı yumuşak tüflerden oluştuğu için rüzgârlardan etkilenen anıtların bazılarının yüzeyinde aşınmalar ve bu aşınmalar neticesinde bünyesel zayıflamalar meydana gelmektedir. Genellikle yumuşak bir yapıya sahip olan tuf kayaçlar üzerine işlenen anıtlar, yağışlar sebebiyle çatlaklardan sızan yağmur ve kar suyunun ana kaya ile bağlantısı kalmayan taşları düşürmesi sonucunda tahrip olmaktadır. Bu bozulmanın örneği Yazılıkaya/Midas Anıtı'nın 200 m. güneybatısında yer alan Bitmemiş Anıt'ta da görülebilmektedir. Bu nedenlerle anıtlar rüzgâr, yağmur ve kar sularından doğrudan etkilenmektedir (Polat ve Avşar 2020, s.110).

Fotoğraf 4. Bitmemiş Anıt Üzerinde Görülen Çatlaklar, Oyuklar ve Bitki Oluşumu

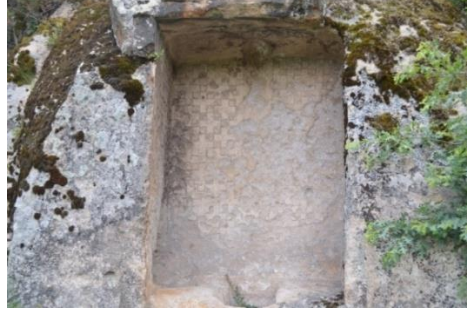
Kütahya, Eskişehir ve Afyonkarahisar illerinde yer alan kaya anıtlarının hemen hepsinin üzerindeki biyolojik bozulmalar, taş yüzeyinde bulunan mantar, yosun ve likenlerdir. Bölge kayaçları yumuşak tuf yapısından olduğu için içerisinde çok fazla nem barınmaktadır (Polat, 2008, s.425; Polat ve Avşar, 2020, s.110). Çoğunlukla yumuşak tuf kayalıklarına yapılan kaya anıtları üzerinde bulunan yosun, mantar ve likenler zararlı olmasına karşın, çevre koşulları ve taşların yapısı göz önünde bulundurulduğunda anıtların yüzeyini koruduğu gözlemlenmiştir. Yapılan incelemeler sonucunda yosun olmayan bölgelerde yağmur suyu ve rüzgârların bezemeleri daha fazla erittiği, yosun olan bölgelerde ise mimari bezemelerin daha iyi korunduğu tespit edilmiştir. Bunda en büyük etken kaya yapısının çok yumuşak yapıda olmasıdır (Polat, 2008, s.425; Polat ve Avşar, 2020, s.110). Yazılıkaya/Midas Vadisi'nde Çukurca-Yazılıkaya karayolunun batısında, Yazılıkaya Köyü'nün yaklaşık iki km. kuzeyinde bulunan Areyastin/Areyastis Anıtı üzerinde bulunan bezemeler ve Paleo-Phrygçe yazıtı,

diğer anıtlara göre daha net bir biçimde görülebilmektedir. Özellikle bu kaya anıtında alınlığın üst kısmının, kayanın doğal bir şemsiye olarak anıtı koruması ve korunaklı bir alanda bulunması, anıtı diğer anıtlara göre dış etkenlerden korumaktadır. Bu anıt üzerinde, kırlangıç yuvaları ve bıraktıkları atıkların izleri de görülmektedir. Bu atıklar anıt yüzeyinde aşınmaya ve renk değişimine neden olmaktadır.

Fotoğraf 5. Midas Şehri Sümbüllü Anıt Yüzeyinde Görülen Yosun ve Bitkiler

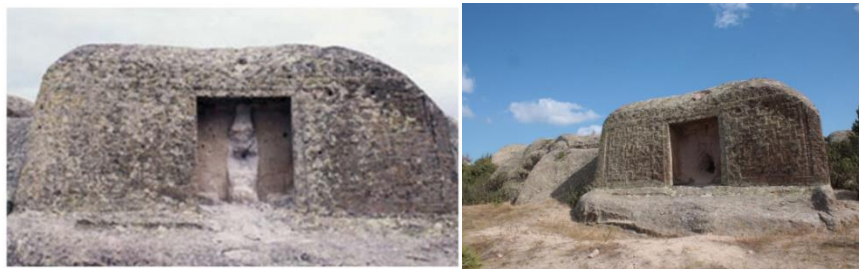
Birçok anıtın yerleşim yeri dışında bulunması, bu kültürel değerlerin definecilerin hedefi haline gelmesine neden olmaktadır. Bunun en iyi örneği olan Yazılıkaya/Midas Vadisi'nde Yazılıkaya Köyü'nün yaklaşık 1,5 km kuzeyinde konumlanan Areyastin/Areyastis Anıtı'nın yüzeyi kazma benzeri aletlerle, anıtın işlendiği kayalığın yan tarafı ise dinamit ile tahrip edilmiştir. Dağlık Phrygia Bölgesi sınırları içerisinde bulunan ve etrafında bir yerleşim birimi olmayan Afyonkarahisar il sınırları içerisinde bulunan Köhnüş Vadisi'nde bu durum oldukça açık bir şekilde görülmektedir. Vadide bulunan Büyük Kapı Kaya, Küçük Kapı Kaya, Aslankaya Anıtı ile Yılantaş Kaya Mezarı defineciler tarafından yoğun tahribata uğrayan önemli anıt gruplarıdır (Polat, 2007, s.523). Büyük Kapı Kaya Anıtı'nda 1996 yılı öncesinde niş içerisinde yer alan ana tanrıça kabartmasının bu tarihten sonra defineciler tarafından tahribata uğratıldığı ve ana kayada boydan boya derin çatlaklar meydana geldiği görülmektedir (Polat, 2007, s.523) Ayrıca bazı anıtlar üzerinde sprey boya ile tahribat da görülmektedir. Bu tahribatlar kayaç yapısına oldukça zarar vermektedir.

Fotoğraf 6. Büyük Kapı Kaya Anıtı Tahribat Öncesi ve Sonrası Fotoğraf

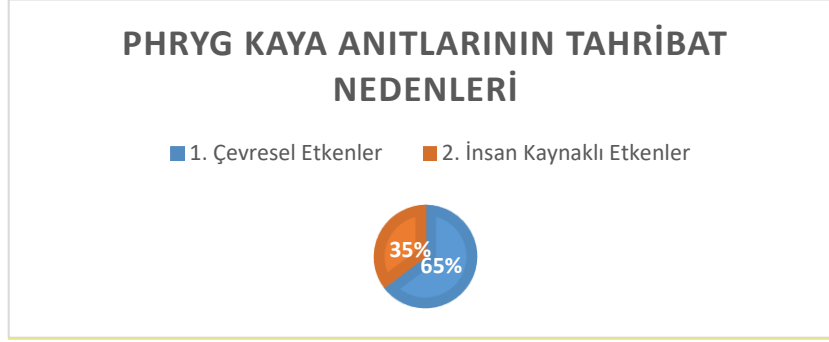
Şekil 1. Phryg Kaya Anıtlarının Tahribat Nedenlerinin Gösterimi

Şekilde gösterildiği üzere tahribat nedenlerinden çevresel ve insan kaynaklı etkenler ön plana çıkmaktadır. Buna göre Yazılıkaya, Areyastis, Midas Şehri Sümbüllü Anıt, Bitmemiş Anıt, Kümbet Berberini Anıtı, Maltaş Anıtı, Köhnüş Altarı, Menekşe Kayalığı Altarı, Fındık Altarları ve Küçük Kapı Kaya Anıtı üzerinde yoğunlukla çevresel etkenlerden kaynaklı tahribat görülmektedir. Areyastis, Büyük Kapı Kaya, Küçük Kapı Kaya, Aslankaya Anıtı ile Yılantaş Kaya Mezarı, Gerdekkaya, Keskaya I ve II'de yoğunlukla insan kaynaklı tahribat görülmektedir.

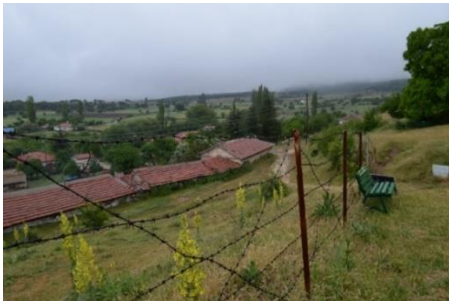
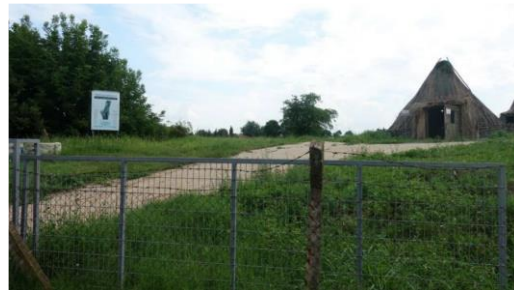
Güvenlik anlamında bazı anıtların çevresinde tel çitler yardımı ile koruma yöntemine gidilmiştir. Fakat tellerin zaman geçtikçe paslanması ve çürümesi hem atıl bir görüntü oluşturmakta hem de güvenlik zafiyeti yaratmaktadır. Bu yüzden eski ve işlevini kaybetmiş tel çitlerin yerine daha güvenli olanları tercih edilmelidir.

Fotoğraf 7. Yazılıkaya/Midas Anıtı Etrafındaki Değiştirilmesi Önerilen Tel Çit ve Kırklareli Aşağıpınar Höyüğü'nden Örnek Tel Çit Önerisi

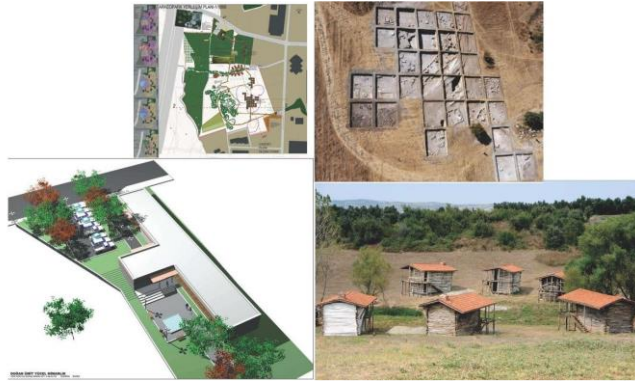
Ülkemizde ise arkeolojik alanların korunması ve sunumu ile ilgili, Aktopraklık Höyük, Yesemek Taş Ocağı ve Heykel Atölyesi, Karatepe-Aslantaş, Nemrut Dağı ve Gordion örnekleri önemli projeler arasında yer almaktadır (Eres, 2018, s.294; Gordion (Yassihöyük) ve Yakın Çevresi Alan Yönetim Planı, 2021; Komagene Nemrut Yönetim Planı, 2017; Keskin ve Tanaç-Zeren, 2018, s.117; Yesemek Taş Ocağı ve Heykel Atölyesi Yönetim Planı, 2020). Ankara Polatlı’da yer alan Gordion (Yassihöyük) Arkeolojik Yerleşmesi Yönetim Planı, 2007 yılında Penn Design, University of Pennsylvania Museum of Archaeology and Anthropology (Penn Museum) ve Ankara Orta Doğu Teknik Üniversitesi Mimarlık Fakültesi ortaklığı ile başlatılmıştır. Planın amacı, Phryg Uygarlığına başkentlik yapmış Gordion’un ve çevresinin sahip olduğu önemin ve değerlerin belirlenmesini, bu önem ve değerlerin toplumun tüm kesimleri tarafından bütüncül olarak anlaşılmasını sağlamaktır. Yönetim planında Gordion’daki arkeolojik yapıların korunması, mimarisinin, dokümantasyonunun ve değerlendirmesinin yapılması; bölgede yaşayan halkın bilinçlenmesi için eğitim programlarının geliştirilmesi amaçlanmıştır (Gordion (Yassihöyük) ve Yakın Çevresi Alan Yönetim Planı, 2021). Bu alan 2023 yılında UNESCO Dünya Miras Listesine girmiştir. Diğer bir örnek ise Bursa’da yer alan Aktopraklık Höyük’tür. Bursa Büyükşehir Belediyesi destekleri ile kurulan arkeopark alanı kapsamında ilk olarak meydan düzenlemesi, bilgilendirme ve sergi alanlarının bulunduğu karşılama binası, bir takım etkinliklerin yapılabileceği çocuk kazı evi binası ile kazılarda ele geçen buluntuların konulacağı bir depo yapısı yapılmıştır (Keskin ve Tanaç-Zeren, 2018, s.117). Ayrıca bir gözlem kulesi oluşturularak kazı alanlarının daha yüksek bir noktadan algılanabilmesi sağlanmıştır. Arkeolojiye ilgi duyan eğitim/öğretim çağındaki çocukların arkeolojik kazıyı tecrübe edebilmeleri için küçük kazı alanları oluşturulmuştur. Neolitik Çağ ve Kalkolitik Çağ’a ait yaşam şeklinin daha iyi algılanabilmesini sunmak adına, Neolitik ve Kalkolitik köy canlandırması, yapılmıştır. Burada köy ve yaşam alanı canlandırma yöntemleri ile sunum teknikleri ve deneysel arkeoloji uygulamaları önemlidir. Dönemlerin sıralı anlatımı ve sunumu, ziyaretçilerin kronolojiyi algılamasını kolaylaştırmaktadır.

Fotoğraf 8. Aktopraklık Arkeopark Projesi ve Yerleşim Planı ve Canlandırmaları Kaynak: Karul vd., 2010, s.259-262.
