Çanakkale Muharebeleri Lojistiğinde Su Yapıları: Çeşmeler

Water Buildings In The Logistics Of Canakkale Wars: The Fountains

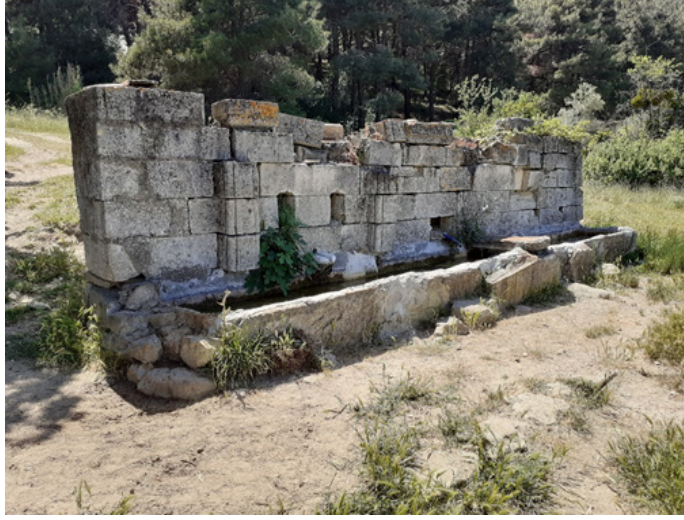
Res.1- Emetullah Kadın Çeşmesi (2022)

Bu çeşme, Gelibolu yarımadasında Akbaş Limanı'nın biraz güneybatısında, Yalova deresinin solundan Bahşi Köyü'ne doğru giden toprak yol üzerinde, sahilden yaklaşık olarak 2 km kadar içerde yer alır. (Şek.2) Harap durumdadır. (Res.1) Tarihî Alan Başkanlığı tarafından restorasyon projesi hazırlanan çeşmeye ait inşa ve onarım kitâbeleri mevcuttur. Mevcut kalıntılara dayanan restitüsyon çiziminde de görüleceği üzere, kesme taş malzemeli tek cepheli çeşmenin sağ yanı yalak boyunca düz duvar biçiminde uzatılmıştır. (Şek.3) Asıl çeşme cephesi iki yandan düz silme ile sınırlanmış yuvarlak kemerli bir nişten ibarettir. İki adet tas nişinin üst tarafındaki kavsara kısmının ortasında inşa kitâbesi, sol taraftaki uzun duvar üzerinde ise tamir kitâbesi yer alıyordu. Bunlar restorasyon kapsamında temizlik ve bakım için Tarihî Alan Başkanlığı konservasyon laboratuvarına kaldırılmışlardır. Yapının dört satırlık nesih hatlı Türkçe kitâbesi şöyledir (Res.2):

Tek cepheli çeşme, inşa kitâbesine göre H.1253 /M.1837 yılında Hacı Mehmet Ağa'nın kayınvalidesi Emetullah Kadın tarafından yaptırılmış; R.1331-H.1333 / M.1915 yılında Üçüncü Kolordu Levâzım Heyeti tarafından yeniden ihya edilmiştir. Buradaki ihyadan kasdın esaslı bir tamirat olduğu kanısındayız. Osmanlı devrine ait R.1331/M.1915 tarihli bir askerî haritada aynı alanda “Yeni Çeşme” adıyla işaretlenen yapı bu olmalıdır. (Şek.4)

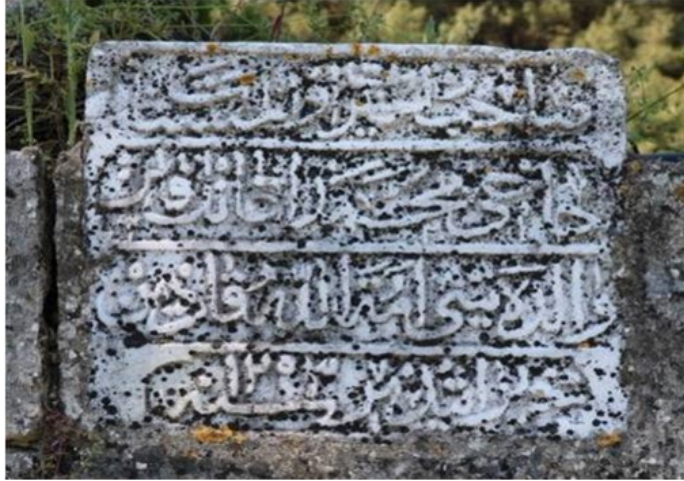
Res.2- Emetullah Kadın çeşmesi, inşa kitâbesi (ÇATAB Arşivi'nden)

*Sâhibü'l-hayrât ve'l-hasenât
Hacı Mehmed Ağanın kayın
Vâlidesi Emetullah Kadın
Hayratıdır sene 1253*

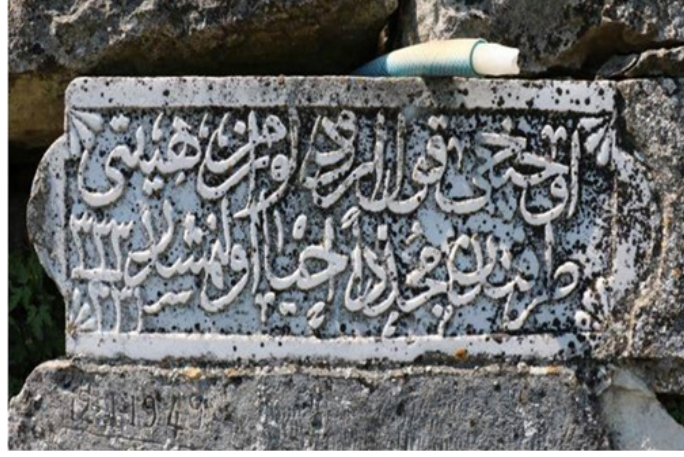
Res.3- Emetullah Kadın Çeşmesi, onarım kitâbesi (ÇATAB Arşivi'nden)

Eskiden, yalak boyunca uzanan duvar üzerinde duran onarım kitâbesi (Res.3) daha kabarık harflerle ve güzel bir hatla yine nesih ve Türkçe olup iki satırdan ibarettir:

*Üçüncü Kolordu levâzım heyeti
Tarafindan müceddeden ihya olunmuştur sene 331-333*

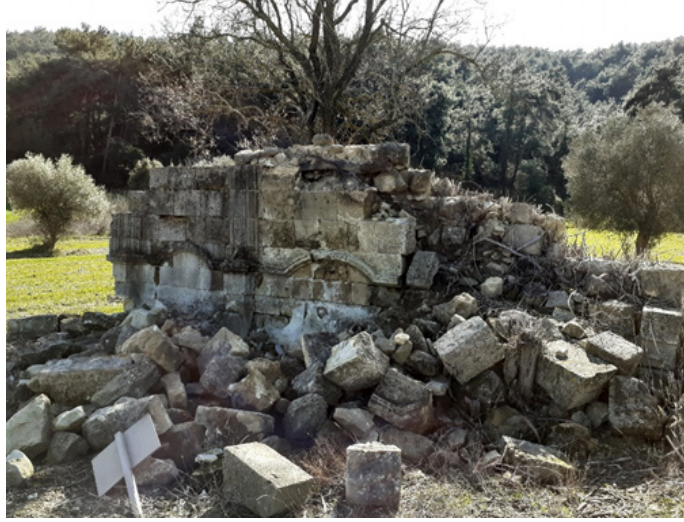
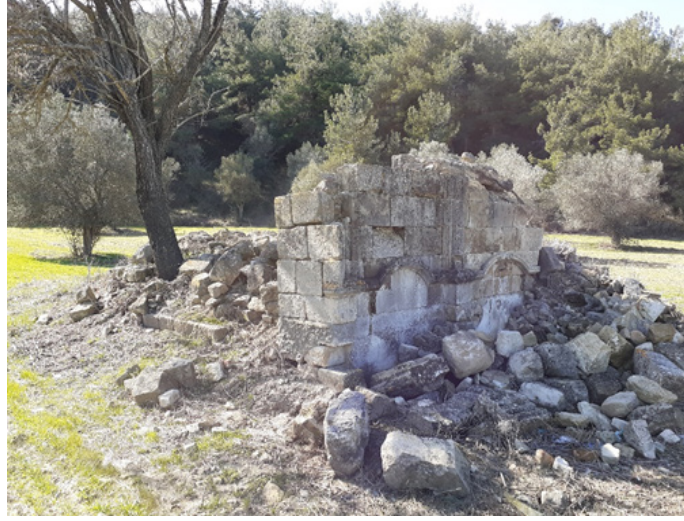
Res.4- Cevat Paşa Çeşmesi (2022)

Res.5- Cevat Paşa Çeşmesi (2022)

Kıyıda Bahşi Köyü'ne doğru giden yol üzerinde Emetullah Kadın Çeşmesi'nden sonraki ikinci su yapısı bu çeşmedir. Harap durumdaki eser, arkasında su haznesi bulunan tek cepheli güzel bir yapı imiş. Şimdi harap haldedir. Bu yapıya ait olması gereken kitâbeyi 2005 yılı yüzey araştırması sırasında Yalova Köyü muhtarlığında görmüştük. (Uysal ve Türker 2007: 111; Uysal 2022a: 448) Kitâbe yakın zamanlarda Troya Müzesi'ne kaldırılmıştır.

Mevcut kalıntı ve eski bir fotoğrafına göre; kesme taştan cephesi profilli yatay silme demetiyle ikiye bölünmüş; alt tarafta düz, üst tarafta profilli pilastırlarla ise üç nişe ayrılmıştır. (Res.4,5,6,7; Şek.5) Cepheyi yatay biçimde boydan boya kat eden profilli silme, her bir nişin ortasında birer kemer kavsi meydana getirerek yoluna devam eder. Böylece üç dekoratif kemer ile üç nişli bir cephe düzeni elde edilmiştir. Nişlerden sol ve sağ yandakiler genişlikleri, yuvarlak kemerleri ve tüm cephe detaylarıyla tam bir simetri ortaya koyarlar. Ortadaki niş ise, biraz daha geniş oluşu ve basık yuvarlak kemeri ile onlardan ayrılır. Orta nişin iki yanındaki pilastırlar, kemerden sonra profilli silmelerle yükselerek, yine profilli silmeden birer kornişle sona ererler. Bu orta nişin ve yan nişlerin, söz konusu kornişlerden sonra biraz daha yükseldiği anlaşılmaktadır. Yukarıda varlığından söz ettiğimiz kitabe, büyük bir ihtimalle orta nişin üst kısmında yer alıyordu. Nişlerin her birinin alt tarafında birer lüle bulunuyordu. Kalıntılar arasında göze çarpan, profilli silmelerle yuvarlak kemer çerçevesi mimari parçanın yapının neresinde yer almış olabileceğini kestirmek güçtür.

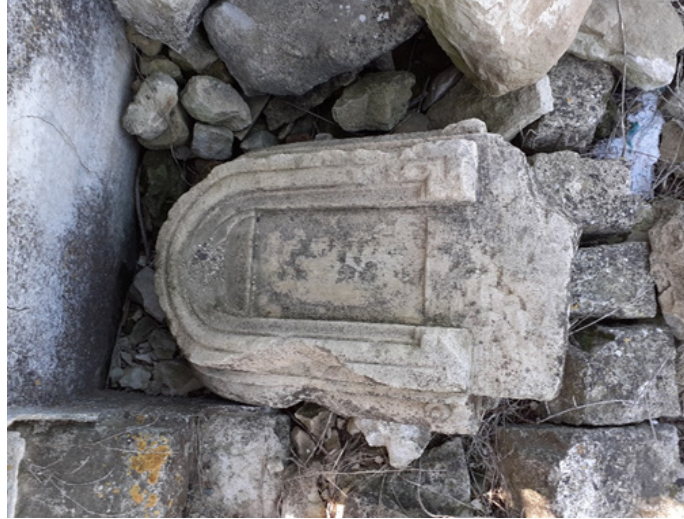
Res.6- Cevat Paşa Çeşme kalıntısından ayrıntı (2022)

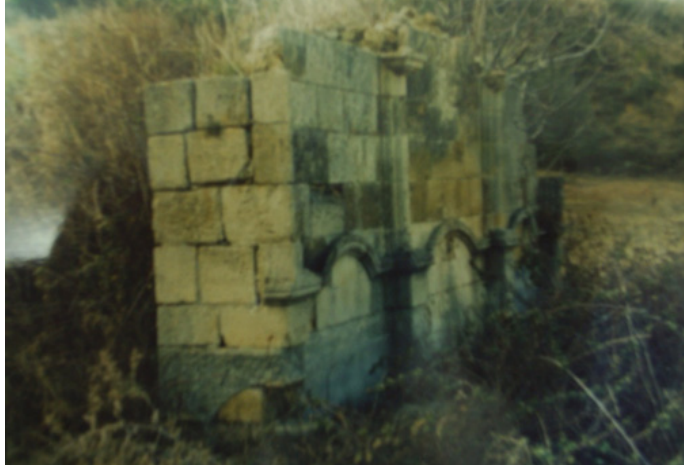
Res.7- Cevat Paşa Çeşmesi'nin eski bir fotoğrafı (Yalova Köyü Muhtarlığı)

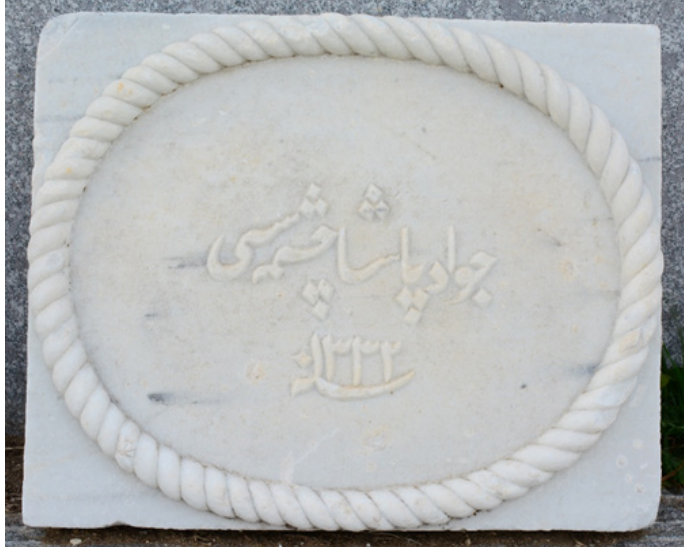
Res.8- Cevat Paşa Çeşme kitâbesi (Troya Müzesi 2023)

Boyut olarak 64,5x51 cm ölçülerinde bir mermer üzerine, burmalı silmeden oval biçimdeki kartuşa nesih hatla işlenen kitâbede “*Cevâd Paşa Çeşmesi sene 1332*” yazısı okunuyordu. (Res.8) Buna göre söz konusu çeşme, Çanakkale Muharebesi sırasında H.1332 / M. 1914 yılında Cevat Paşa tarafından yaptırılmıştır. Tam adıyla Cevat Şakir Çobanlı, 10 Ağustos 1914 tarihinde Çanakkale Müstahkem Mevki Komutanlığı'na atanmıştır. 29 Kasım 1914'te mirliva (tuğgeneral) rütbesine terfi ettirilerek paşa olan Cevat Şakir, özellikle 18 Mart 1915 Deniz Zaferi'nin kazanılmasındaki üstün başarılarından dolayı “18 Mart Kahramanı” ünvanını almıştır. Aynı yıl içinde 9 Ekim 1915 tarihinde Galiçya cephesine atanan Cevat Paşa başka cephelerde de görev yapmıştır.⁴ Çeşmeyi, göreve atandığı 1914 yılı Ağustosundan sonraki bir tarihte yaptırmış olmalıdır. Bu eser de restorasyon için sırasını beklemektedir.

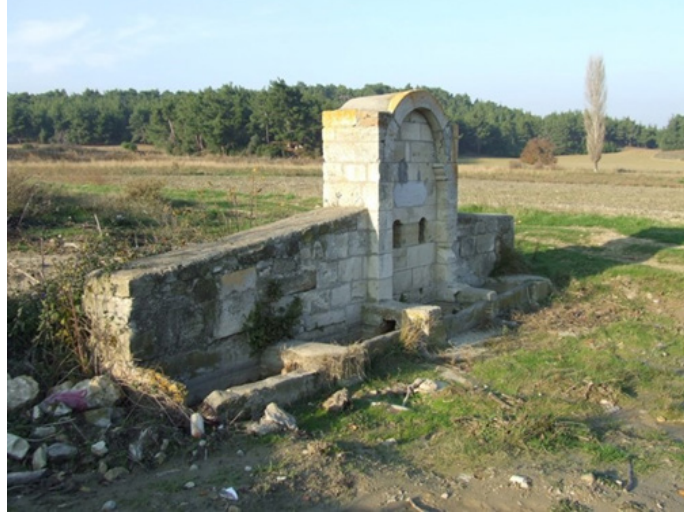
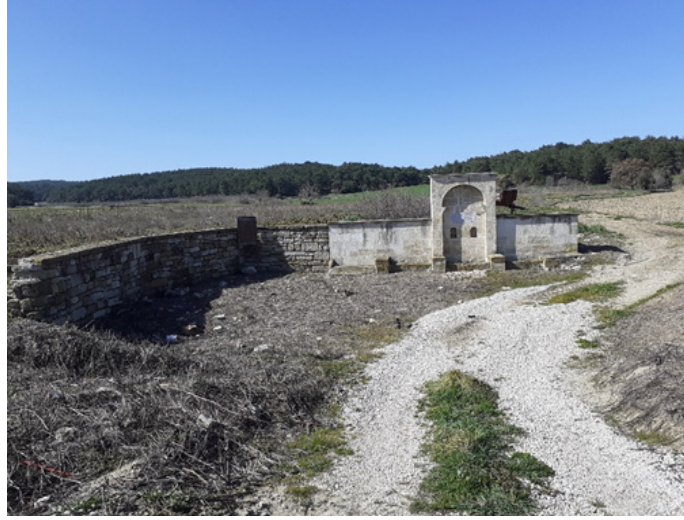
Res.11- Esat Paşa Çeşmesi'nin 2007 yılındaki görünüşü

Res.12- Esat Paşa Çeşmesi'nin son durumu (2022)

ki üçüncü çeşmedir. Çeşme, inşasından sonra birkaç kez onarım geçirmiştir. Tek cepheli, düz pilastırların üstündeki konsollara binen yuvarlak kemer nişli yapının iki yanında harpuşa sırtlı cephe duvarı uzanmaktadır. Çeşmenin nişi ve cephe duvarı boyunca uzanan bir yalağı bulunmaktadır. Yapının birkaç eski fotoğrafı ve Anıtka-bir müzesindeki yağlı boya tablosundaki görünümü, yapının özgün cephe düzenine ait kimi ayrıntıların zaman içinde değiştiği ya da ortadan kalktığını belgelemektedir. (Res.9,10) Bunlara göre düşey dikdörtgen biçimli cephe profilli saçak kornişiyle sona eriyordu. Yapının üst köşelerinde kübik taş kaideye oturan birer taş gülle; bunların arasında ise dilimli kemer, armudî boğumlar ve küçük bir taş gülle ile biçimlendirilmiş barok karakterde bir tepelik yer alıyordu. Ayrıca çeşmenin sağ tarafındaki cephe duvarı, öne doğru dik bir açıyla dönen (L) plana sahipti. Bunlar günümüze ulaşmamışlardır. Zamanla cephenin üst kısmı harap olmuş, yapılan bir onarımda nişin yuvarlak kemerinden yukarıya tamamlanmamıştır. (Res.11) Yapı 2007 yılına kadar bu durumdaydı. Eceabat kaymakamlığının desteği ve ÇEKÜL temsilcisi Yüksek Mimar İsmail Erten'in girişimiyle 2008 yılında yapılan son restorasyon sırasında eski fotoğraflarına dayanılarak cephe tamamlanmış, fakat tepeliklerin yeniden yapılması yoluna gidilmemiştir. (Res.12) Bu sırada eski cephe duvarının sol tarafı kaba yonu taşla kavisli bir duvar biçiminde uzatılmıştır.

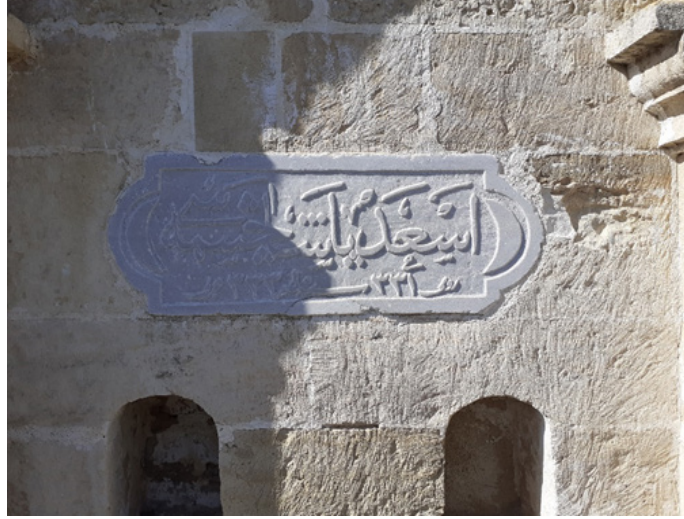
Res.13- Esat Paşa Çeşmesi, kitâbe (2022)

Nişin ortasındaki mermer kitâbe kartuşuna sülüsü andıran nesih hatla “*Es'ad Paşa Çeşmesi / Rûmî 331 sene Arabî 333*” yazılmıştır. (Uysal 2009: 236) (Res.13) Buna göre çeşme, Çanakkale Savaşı'nın üç önemli Türk komutanından Esat Paşa tarafından R.1331 – H.1333 / M.1915-16 tarihinde yaptırılmıştır. Savaş sırasında ait eski fotoğraflarda sakaların buradan su aldıkları ve süvarilerin atlarını suladıkları görülmektedir. Bu belgeler, yapının M.1915 yılında inşa edildiğini, dolayısıyla kitâbedeki tarihleri miladiye çevirirken sadece 1915 yılını esas almayı gerektirmektedir. Cevat Paşa ve Yarbay Mustafa Kemal ile birlikte, Çanakkale Muharebesi'nin kazanılmasında en önemli paya sahip üç Türk komutanından birisi olan Esat Paşa (Mehmet Esat Bülkat), Birinci Dünya savaşı başlarken Gelibolu 3. Kolordu ve Arıburnu Kuzey Grubu komutanlığına atanmıştır.⁵ Conk bayırı kahramanı olarak ünlenen Esat Paşa, Çanakkale'deki başarıları dolayısıyla ferikliğe (tüm general) yeniden yükselti-miştir. (Nizamoğlu 2014: 1-34)

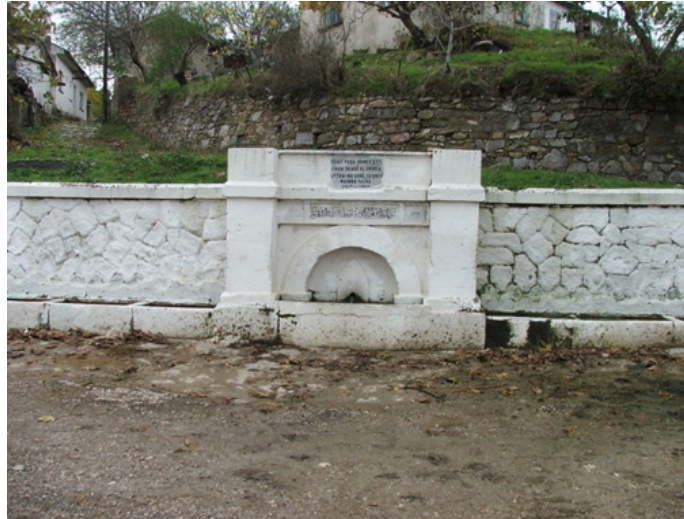
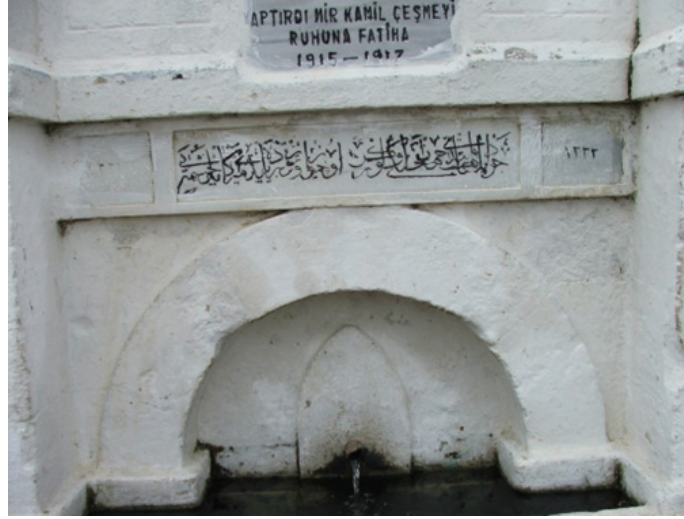
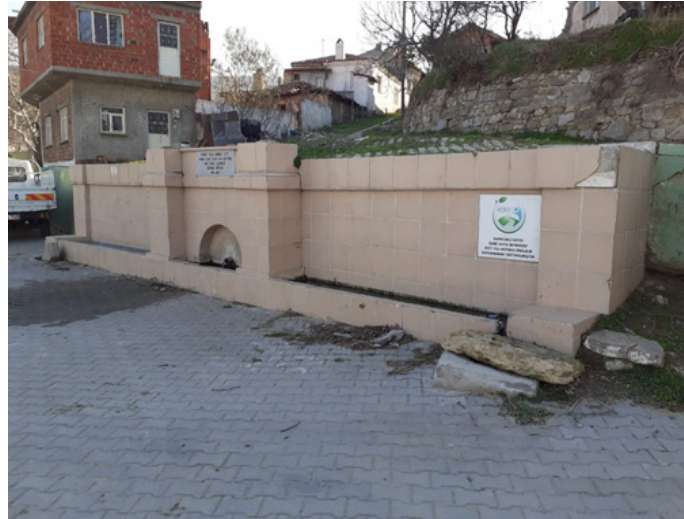
Res.14- Sarıcaeli Cevat Paşa Çeşmesi (2007)

Res.15- Sarıcaeli Cevat Paşa Çeşmesi cephe detayı (2007)

Res.16- Sarıcaeli Cevat Paşa Çeşmesi bugünkü durumu (2022)

Sarıcaeli Köyündeki iki çeşmeden birisi olan Cevat Paşa Çeşmesi iki yandan köşeli ve kalın pilastırlarla sınırlanmış yuvarlak kemerli bir nişe sahiptir. Tek cepheli çeşmenin iki yanında uzanan yalaklar boyunca uzanan bir duvarı vardır. Yuvarlak kemerin üstündeki yatay profilli saçak silmesi iki yandaki yalak duvarları boyunca devam eder. (Res.14) Pilastırlar ise bu silmeden sonra biraz daha yükselirler. Nişin ortasındaki ayna taşı top mermisine benzer biçimde yüzeye kabartılmıştır. (Res.15) Yapıyı incelediğimiz 2007 yılında üzerinde iki kitâbe vardı. (Uysal 2009: 233) Bunlardan ilki niş kemerinin üstünde uzanan yatay dikdörtgen mermer üzerine basit hatla yazılmış özgün kitâbe, diğeri ise saçak silmesinden sonra iki pilastırın arasına konulmuş yeni harfli kitâbeydi. Bu üst kısımda yeni harflerle yazılı kitâbe hatalıdır. Yan

Kitâbe metninin sağ tarafındaki kartuşta “1333”, sol tarafındakinde ise “1331” tarihleri vardı. Bunlar tahmin edileceği gibi Rûmî ve Hicrî tarihlerdir. Buna göre Sarıcaeli’ndeki çeşme R.1331-H.1333 / M.1915 yılında Cevat Paşa’nın girişimiyle Mîr Kâmil tarafından yapılmıştır. Burada adı geçen Mîr Kâmil çeşmeyi inşa eden usta olmalıdır. Mimari açıdan basit olmakla birlikte tarihî değere hâiz çeşme, 2017 yılı KÖYDES projesi kapsamında kimseye sorulmadan onarılmış; bu kapsamda yapının tüm cephesi modern fayanslarla kaplanmıştır. (Res.16) Bu sırada çeşmenin özgün kitâbesi de fayansların altında kalmıştır. Temennimiz ilgili kurulun onayından geçecek bir restorasyon projesiyle çeşme cephesinin özgün hâline döndürülmesi ve kitâbenin ortaya çıkarılmasıdır.

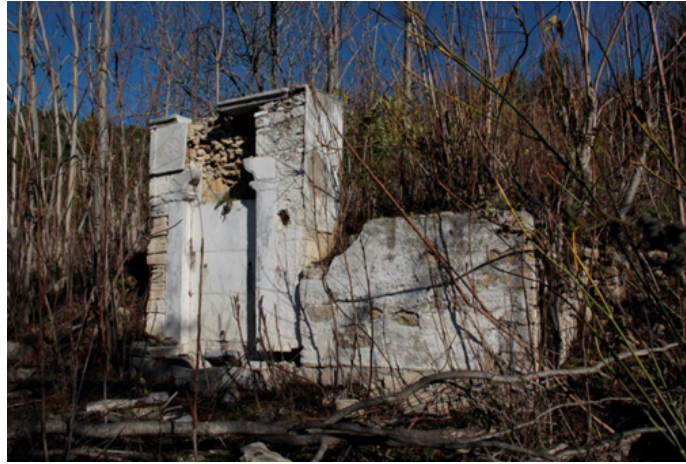
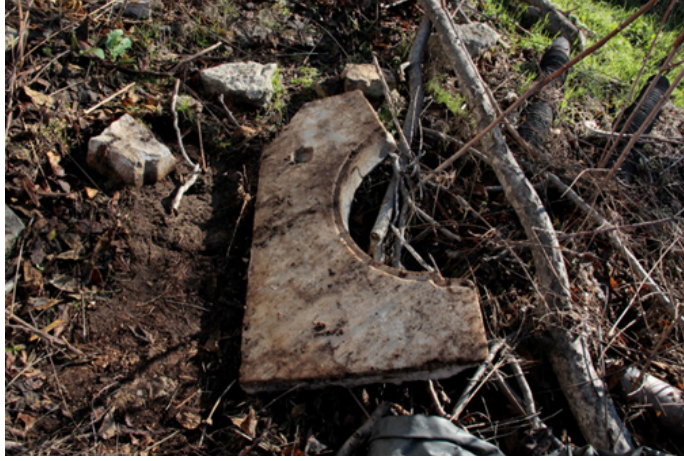
Res.20- Melek Hanım Çifliği Çeşmesi (2017)

Res.21- Melek Hanım Çiftliği Çeşmesi, kemer parçası (2017)

Behramlı yolu üzerinde Soğanlıdere’nin uzandığı vadinin kuzey yamacında dik-kati çeken bina kalıntıları incelendiğinde; burasının 1916 tarihli Şevki Paşa haritasında da gösterilen Melek Hanım Çiftliği olduğu anlaşılır. (2009: pafta no: 29) Bu çiftliğin, Çanakkale savaşlarında askerin bakım ve temizliklerinin yapıldığı büyük sargı yerlerinden birisi olarak kullanıldığı kayıtlara geçmiştir. (Yılmaz 2008: 2350) Borlat’ın işaret ettiği Soğanlıdere sargı yeri de burası olmalıdır (Borlat 2020: 367) 19. yüzyıldan kaldığı anlaşılan çiftliğin içindeki anıtsal nitelikli çeşme harap olmuştur. (Res.20) Yüzey araştırmamız sırasında çeşmenin cephesine ait mimari parçaları ve parçalanmış haldeki kitâbesini yalağın önünde tespit etmiştik. (Res.21) Mevcut kalıntısı ve yerdeki parçalardan hareketle yapının özgün hâlini tanımlamak mümkün olmuştur. (Şek.6) Buna göre, tek cepheli çeşmenin sağ tarafında kısa bir yalak duvarı, arkasında muhtemelen bir haznesi vardı. Cephesinin mermer kaplamalı olduğu anlaşılan yapının duvarında yöresel taşlar kullanılmıştır. Yandaki yalak duvarı kaba yonu taş ve harcıyla sonradan yapılmış izlenimi bırakmaktadır. Çeşme nişi, iki yandaki düz merme pilastırlara oturan profilli konsolların taşıdığı yuvarlak kemer ile çerçevelenmiştir. Cephenin iki düşey kenarı boyunca uzanan profilli silme saçak kornişine kadar yükselmektedir. Cephe profilli silmeden saçak kornişiyile tamamlanır. Yuvarlak kemerin sağ ve sol üst taraflarında dairesel madalyon içine birer gülbezek kabartılmıştır. Kavsaranın ortasında bulunması gereken kitabenin altındaki ayna taşı üzerine yan yana simetrik birer selvi motifi oyulmuştur. Bunların alt tarafında iki, en aşağı kısmında ise bir adet lüle çıkıntısı mevcuttur.

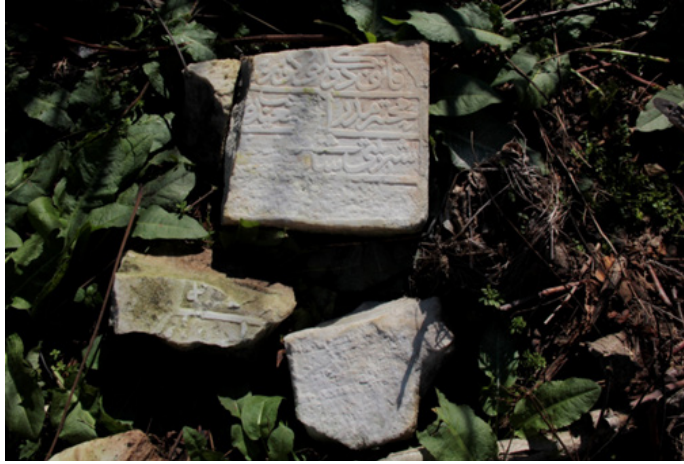
Res.22- Melek Hanım Çiftliği Çeşmesi, kitâbe parçaları (2017)

Nesih hatlı kitâbe kırık ve yazıların çoğu silik olduğundan tam okunamamıştır. (Res.22) Okunabilen kısımları şöyledir: “*Kanını dökdü düş.../ Muhteremdir.../ Şerbetini...*” Tarih kısmı mevcut olmasa da metinde okunabilen kelimeler savaş yıllarına

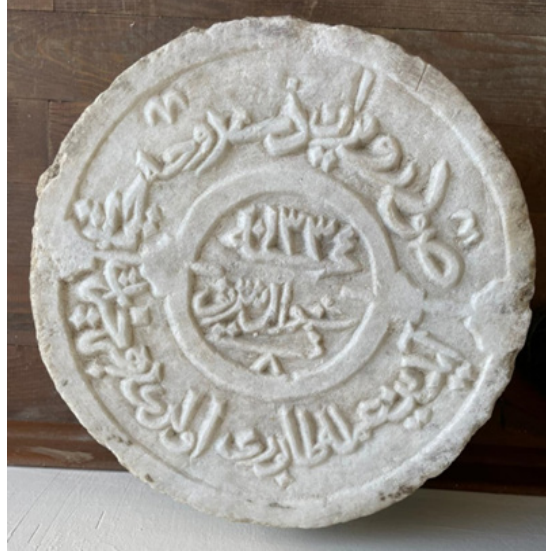
Res.23- Aydın Amele Taburu Çeşmesi (ÇATAB Arşivi'nden)

Bu çeşmenin lokalizasyonu henüz yapılamadı. Ancak burada sunduğumuz kitâbesi Bigalı ile Anafarta köyleri arasındaki arazide tespit edildi. Şimdi Gelibolu Tarihî Alan Başkanlığı depolarında muhafaza edilen dairesel mermer üzerine işlenmiş kitâbe, suyla ilgili lojistik hizmetlerde ame le taburlarının da görev aldığını belgelemesi açısından ayrı bir değer taşımaktadır. (Res.23)

Dıştan profilli ince silmeyle sınırlanmış kitâbede, dairesel çerçeveye uygun biçimde iki kartuş içine yerleştirilmiş iki satırlık nesih metin ve ortadaki dairesel madalyon kısmında ise tarih yer almaktadır:

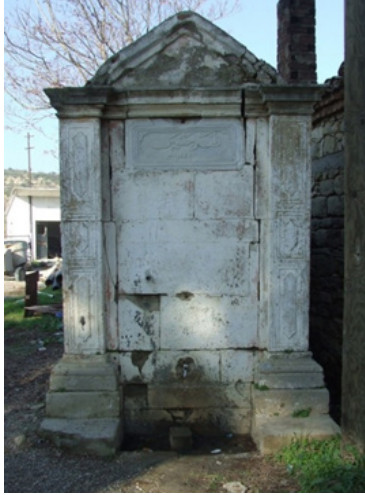
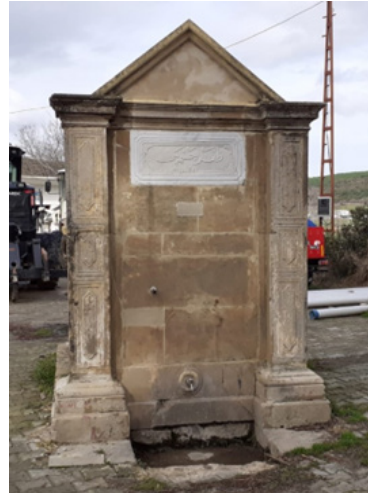
Res.24- Yalova Zafer Çeşmesi (2007)

Res.25- Yalova Zafer Çeşmesi (2022)

Eskiden Yalakabad adıyla anılan, günümüzün Yalova köyünde ilkokulun karşısında yer alan çeşme, arkasında haznesi bulunan tek cepheli bir yapıdır. İki yandan kartuşlu pilastırlarla sınırlanmış çeşmenin cephesi, profilli saçak silmesinden sonra üçgen alınlık ile sona erer. (Res.24, 25) Pilastırlar antik yapı örneklerinde olduğu gibi yatay profilli kaidelere sahiptir. Düz cephe nişinin üst kısmına yerleştirilmiş beyaz mermerden sülüs kitâbe (Res.26) çok kısa olup, âdeta Çanakkale Savaşları'nın sonucunu ilan eder:

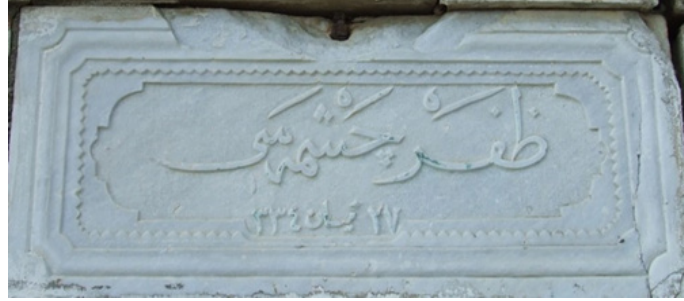
Res.26- Zafer Çeşmesi, kitâbe

*Zafer Çeşmesi
27 Nisan 334*

Kitâbe R.27 Nisan 1334/ M.27 Nisan 1918 yılını verir. (Uysal ve Türker 2007: 111) Artık düşman Çanakkale'den çekileli iki yıl olmuştur. Ancak ordu hâlâ bu bölgedeki tahkimatını ve tedbirlerini sürdürmektedir. Bu çeşme de muhtemelen ilgili taburlardan birisi tarafından inşa edilmiştir.
