Sille’de Bulunan Tarihi Camilerin Harim Planlarına Tipolojik Bir Yaklaşım

A Typological Approach to the Harem Plans of the Historical Mosques in Sille

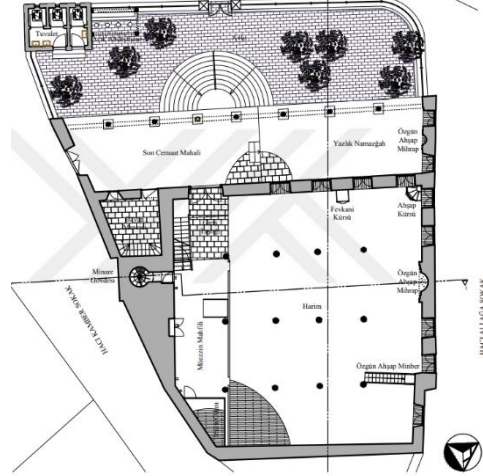
Tablo 1. Sille Ak Cami için hazırlanan katalog.

Yapının harim planı yedigen şeklindedir. Plana bakıldığında yapının kuzey-batı köşesinde pahlama; güney duvarında ise girinti yapılarak yapının yedigen halini aldığı görülmektedir. Bununla birlikte harimin kuzey-güney ve doğu-batı doğrultusunda kareye yakın bir forma sahip olduğu söylenebilir. Yapıda harimin dışında, doğu duvarına paralel uzanan son cemaat yeri bulunmaktadır. Harime giriş bir kapı aracılığıyla sağlanmaktadır. Bu kapı harimin doğu duvarı üzerinde kuzeye yakın bölümde yer almaktadır. Harimin kuzey bölümünde ise kuzey duvarına paralel şekilde uzanan üst kat yer almaktadır. Üst katın altında, harimin kuzey-batı köşesinde imam odası vardır. Harimin güney duvarına bitişik minber bulunmaktadır. Bu minber harimin batı kenarına yakın bir konumdadır. Harimde kuzey-güney yönlü uzanan ve her birinde 4 tane toplamda 12 tane ahşap direk bulunmaktadır. Harim güneyde bulunan 10, doğuda bulunan 4 ve batıda bulunan 3 pencere ile aydınlatılmaktadır. Kuzey duvarda ise pencere bulunmamaktadır (Tablo 1.).

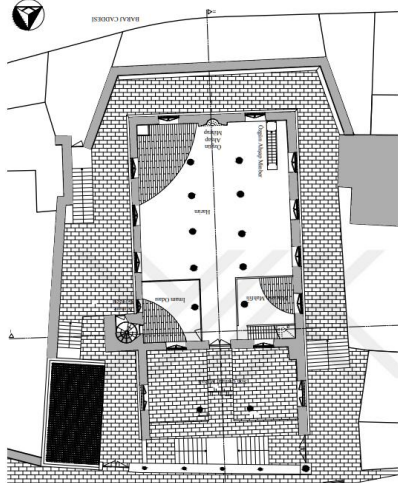
Tablo 2. Sille Çay Cami için hazırlanan katalog

Sille Çay Cami'nin harim bölümü dörtgen planlı olup dikey olarak düzenlenmiştir. Yapının harim bölümüne kuzey duvarda yer alan tek kapıdan giriş sağlanmaktadır. Yapının taşıyıcı sisteminde kullanılan 10 adet ahşap direk harim bölümünde yer almaktadır. Harim bölümünün kuzey duvarına paralel olarak dış mekanda düzenlenmiş son cemaat yeri bulunmaktadır. Harimin kuzey duvarının iç mekanında ise üst kat, kadınlar mahfili ve imam odası bulunmaktadır. İmam odası kuzey-doğu köşesinde yer alırken kuzey-batı köşesi ve üst kat kadınlar yeri olarak kullanılmaktadır. Üst kattaki kapı aracılığıyla harimin kuzey-doğu köşesinde yer alan minareye ulaşılmaktadır. Caminin minberi ise güney duvara bitişik batı duvarına yakın şekilde konumlandırılmıştır. Bununla birlikte Sille

Çay Cami’nin harimi kuzey ve güney duvarlarında 5’er, doğu ve batı duvarlarında 8’er pencere olmak üzere toplam 26 pencere ile aydınlatılmaktadır (Tablo 2.).

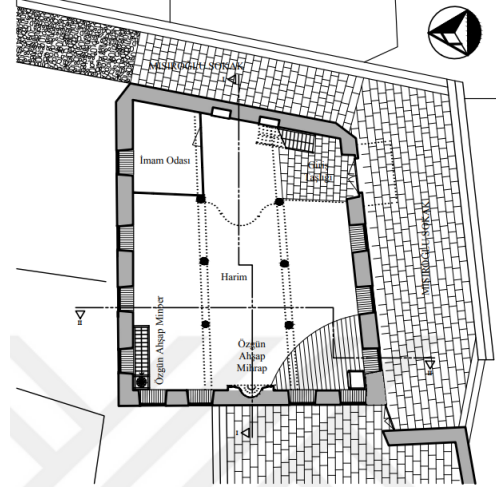
Tablo 3. Sille Orta Cami için hazırlanan katalog

Dörtgen plan tipine sahip Orta Cami kareye yakın olarak düzenlenmiştir. Camide son cemaat yeri bulunmamaktadır. Yapıya doğu duvarının kuzeye yakın bölümünde yer alan tek kapıdan girilmektedir. Harim bölümünde kuzey-güney doğrultusunda sıralanmış 6 adet ahşap direk bulunmaktadır. Harim bölümünün kuzeyinde duvar boyunca uzanan üst kat bulunmaktadır. Üst kat kadınlar yeri olarak kullanılmaktadır. Üst katın

altında, harimin kuzey-batı köşesinde imam odası yer almaktadır. Minberin, harimin güney-doğu köşesinde yer aldığı camide minare bulunmamaktadır. Caminin harim bölümünde 23 pencere bulunmaktadır. Bu pencerelerin 8 tanesi güney, 7 tanesi doğu, 8 tanesi ise batı duvarındadır. Kuzey duvarda pencere bulunmamaktadır (Tablo 3.).

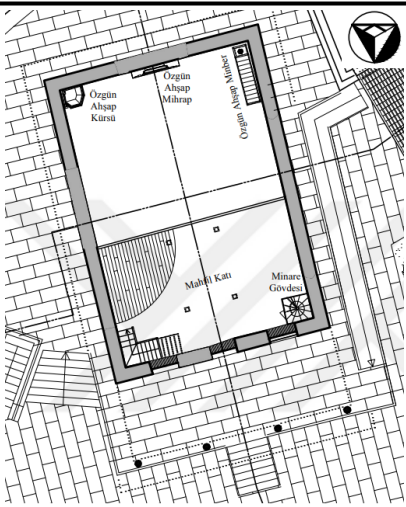
Tablo 4. Sille Subaşı Cami için hazırlanan katalog

Subaşı Cami, Sille Mahallesi, Ömürlü Sokakta yer almaktadır. Caminin mülkiyeti Selçuklu Belediyesi'ne aittir. Yapı Gayrimenkul Eski Eserler ve Anıtlar Yüksek Kurulu'nun 10.10.1991-1148 sayılı kararıyla tescillenmiştir [11]. Yapının harimi bölümü dörtgen planlı olup dikey şekilde düzenlenmiştir. Yapının kuzey duvarı boyunca uzanan harimin dışında bir son cemaat yeri bulunmaktadır. Yapıya kuzey duvarda bulunan kapıdan girilmektedir. Harimin kuzeyinde, kuzey duvarına paralel şekilde uzanan bir üst kat vardır. Üst kat kadınlar bölümü olarak kullanılmaktadır. Üst katın altında, kapının batısında kalacak bölüme imam odası konumlandırılmıştır.

İmam odasının içinde bulunan merdivenler aracılığıyla harimin kuzey-batı köşesinde bulunan minareye ulaşılmaktadır. Harimin güney-batı köşesinde ise minber yer almaktadır. Harim bölümünde yapının taşıyıcı sistemi olarak adlandırılabilir ahşap direk bulunmamaktadır. Bununla birlikte üst katı taşıyan 8 adet ahşap direk görülmektedir. Caminin harim bölümünde 5 tanesi kuzey duvarında, 2 tanesi güney duvarında, 3 tanesi doğu duvarında ve 3 tanesi de batı duvarında olmak üzere toplam 13 tane pencere bulunmaktadır (Tablo 4.).

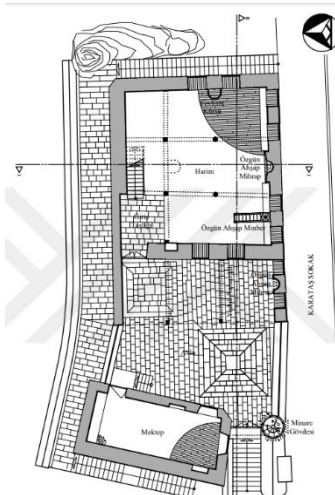
Tablo 5. Sille Karataş Cami için hazırlanan katalog

Yapının harim planı kareye yakın dörtgen şeklindedir. Yapıda harimin dışında, batı duvarına paralel uzanan son cemaat yeri bulunmaktadır. Harime giriş bir kapı aracılığıyla sağlanmaktadır. Bu kapı harimin batı duvarı üzerinde kuzeye yakın bölümde yer almaktadır. Harimin kuzey bölümünde ise kuzey duvarına paralel şekilde uzanan üst kat yer almaktadır. Üst kat kadınlar yeri olarak kullanılmaktadır. Öte yandan yapıda imam odası bulunmamaktadır. Harimin güney duvarına bitişik minber bulunmaktadır. Bu minber harimin batı kenarına yakın bir konumdadır. Harimin dışında güney-batıda kalan bir alanda ise minare bulunmaktadır. Harimde taşıyıcı olarak kullanılan 5 tane ahşap direk bulunmaktadır. Harim güneyde bulunan 7, doğuda bulunan 2 ve batıda bulunan 2 pencere ile aydınlatılmaktadır. Kuzey duvarda ise pencere bulunmamaktadır (Tablo 5.).

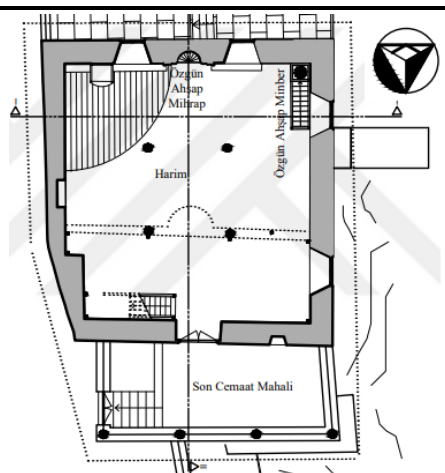
Tablo 7. Sille Mormi Cami için hazırlanan katalog

Yapının harim bölümü dörtgen plan tipine yakın olmakla birlikte kuzey-doğu köşesinde yapılmış pahlama nedeniyle altıgen halini almıştır. Yapının kuzey duvarı boyunca uzanan, harimin dışında bir son cemaat yeri bulunmaktadır. Harime kuzey duvarda bulunan tek kapıdan girilmektedir. Harimin kuzeyinde, kuzey duvarına paralel şekilde uzanan bir üst kat vardır. Üst kat kadınlar bölümü olarak kullanılmaktadır. Öte yandan harimde imam odası bulunmamaktadır. Yapıda minare de yer almamaktadır. Caminin minberi harimin güney-batı köşesinde bulunmaktadır. Caminin harim bölümünde yapının taşıyıcı sistemi olarak adlandırılabilir 4 adet ahşap direk vardır. Harimde 2 tanesi güney, 3 tanesi batı duvarında olmak üzere 5 tane pencere bulunmaktadır (Tablo 7.).
