ÇANKIRI’DA GELENEKSEL BİR SİVİL MİMARİ ÖRNEĞİ: ALİ ASLAN EVİ*

A Sample Of Traditional Civil Architecture in Çankırı: House of Ali Aslan

Mustafa Gürbüz Beydiz

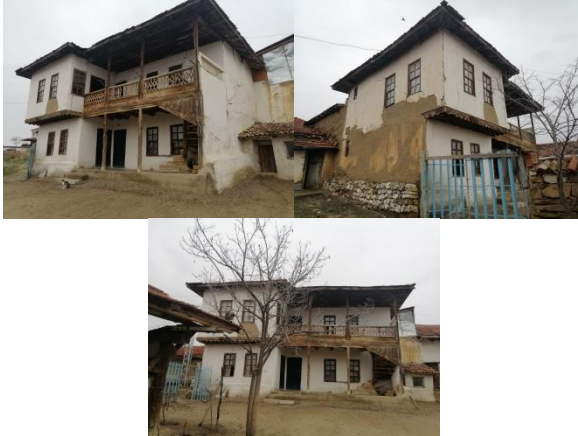
Yapı, taş duvarlar üzerinde, Yapraklı ilçesinden getirilen ahşap taşıyıcılar arasında kerpiç kullanılarak inşa edilmiştir. Kireç ile sıvanmış kargir yapının çatı örtüsünde marsilya kiremit kullanılmıştır. İklim koşulları göz önünde bulundurularak çok fazla pencere kullanılmamış olup, yan cepheleri neredeyse sağır bırakılmıştır. Yapı, ahşap merdivenle birbirine dışarıdan bağlanmış iki kattan oluşmaktadır (Görsel 4).

Görsel 4: Ali Aslan Evi dış cephesi (Fotoğraf: Nilay Yılmaz, 19.12.2021)

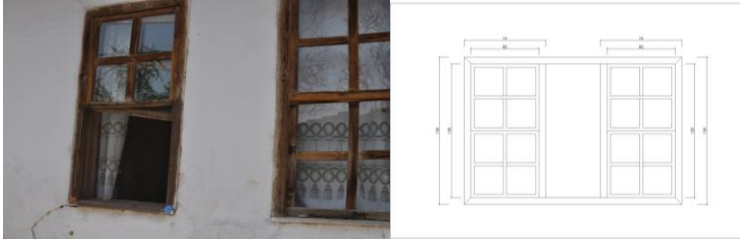
Evin pencereleri yapının taşıyıcı sistemine ve iklim şartlarına uygun olarak küçük tasarlanmıştır. Giyotin şeklinde yapılan pencerelerde, yatayda ve düşeyde kayıtlar devam ettirilerek, taşıyıcı ahşap lentolar arasında çerçevlendirilmiştir (Görsel 5).

Görsel 5: Ali Aslan Evi pencereleri (Fotoğraf: Mustafa Gürbüz Beydiz, 26.07.2017; Çizim: Nilay Yılmaz)

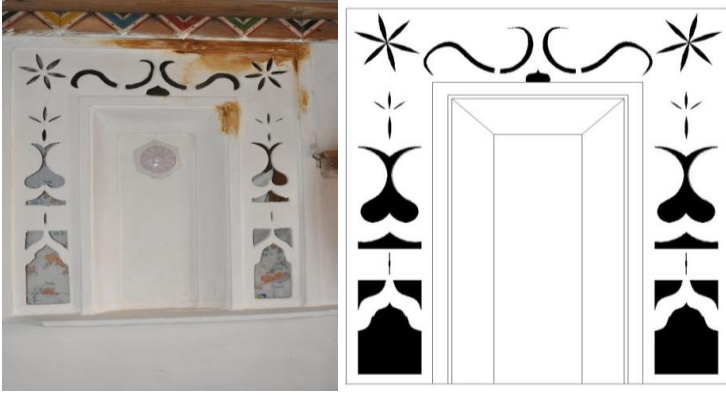
Her odada ısınma veya pişirmeyi sağlamak amacıyla ocak ve üzerinde alçı nişler yapılmıştır. Doğu yönündeki misafir odasında görülen nişte üst tarafta “S” kıvrımlar yer alırken hemen yanlarında köşelerde ise stilize çiçek palmetler görülmektedir. Uzun kenarlarda ise stilize vazo içinden çıkan çizgisel bitkisel motifler bezemeye çalışılmıştır. En alt iki kenarda ise kandil koymak için oluşturulmuş boşluklar vardır ki gece kandil yakıldığında ışığı, bu nişin içinde oldukça estetik bir görünüm kazandıracak niteliktedir (Görsel 8). Batı yönünde bulunan odada yer alan niş yine alçıdan yapılmış olup ajur tekniğindedir ve yapım tarzı birbirine benzerdir. Ancak süslemelerinde farklılıklar göze çarpmaktadır. Bu niş üzerinde en üst kenarda geometrik geçme düzenleri ve ortada geometrik formda bir boşluğu görmek mümkündür. Uzun kenarlarında üstten itibaren alt alta daire içine yerleştirilmiş beş köşeli yıldızları, onların altında ise yine stilize vazo bezemesi dikkati çekmektedir. Diğer odada stilize vazo içinden çıkan çizgisel

Görsel 8: Birinci kat doğu yönündeki odaya ait alçı niş
(Fotoğraf: Mustafa Gürbüz Beydiz, 26.07.2017; Çizim: Nilay Yılmaz)

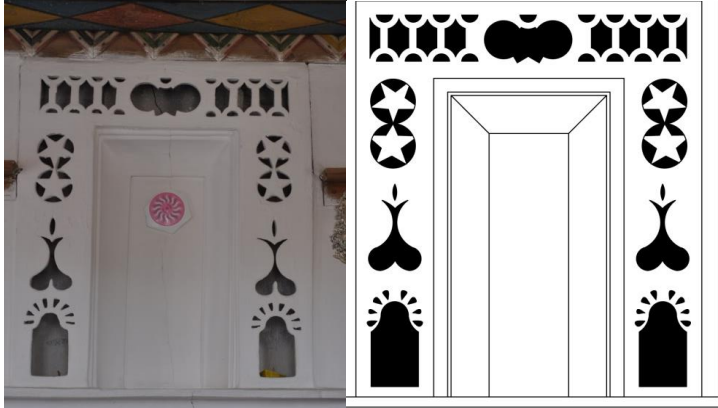
bitkisel süslemeler burada sadece bir damla gibi işlenmiştir. Bu vazvo biçim itibariyle tavan süslemelerinde görülen elibelinde motifine benzerlik göstermektedir (Görsel 12). En altta köşelerde yine kandil koymak için biraz daha geniş tutulan boşluklar vardır ve burada beşik kemerli olan bu alanın üstünde ışın demetleri bezenmiştir (Görsel 9).

Görsel 9: Birinci kat batı yönündeki dış odaya ait alçı niş
(Fotoğraf: Mustafa Gürbüz Beydiz, 26.07.2017; Çizim: Nilay Yılmaz)

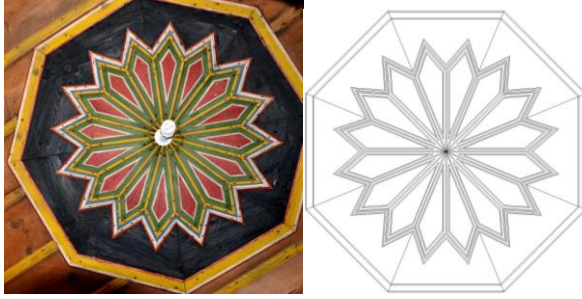
Yapıya ait en çok dikkat çeken bir diğer süsleme örneği, özellikle üst kat batı ve doğu taraftaki odalarda rastlanan tavan süslemelerdir. Batı taraftaki misafir odasının tavanının dış çerçevesi baklava dilimli bir kuşaktan oluşur. Tavan çıtakari tekniğinde tasarlanmıştır ve aynı zamanda serbest fırça kalem işiyle de bezenmiştir (Çizim 3). Tavan göbeği çıtalarla sınırlandırılmış siyah zemin renkli sekizgen bir alan içerisindedir. Bu alan içinde çıtalarla on altı kollu yıldız yapılmıştır. Bu yıldız göbekte yeşil, kırmızı, sarı, mavi ve beyaz renkler tercih edilmiştir (Görsel 10). Dört köşede ise yine çıtakari yapılmış yaklaşık 55cm genişliğindeki geometrik alanlar içine kalem işi boyamayla süslenmiş stilize lale motifleri görülür. Bu lale motifleri de sarı, mavi ve kırmızı renklerde boyanmıştır. Tavan pervazında ise çıtakari tekniğiyle yapılmış tavan boyamalarında görülen benzer renklerde üçgen süslemeler yer alır (Görsel 11).

Görsel 10: Ali Aslan Evi batı misafir odasının tavan göbeği detayı (Fotoğraf: Mustafa Gürbüz Beydiz 26.07.2017; Çizim: Nilay Yılmaz)

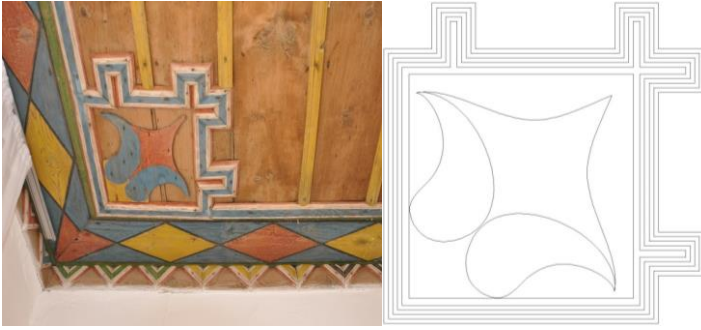
Görsel 11: Ali Aslan Evi batı misafir odasının tavan süslemesi detayı (Fotoğraf: Mustafa Gürbüz Beydiz 26.07.2017; Çizim: Nilay Yılmaz)

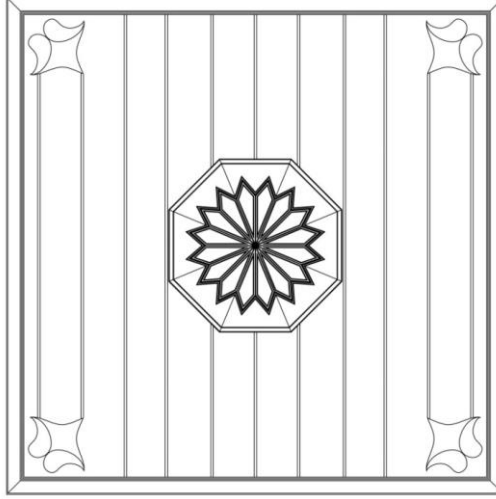
Ali Aslan Evi'nin doğu tarafında bulunan odada yine batı taraftaki misafir odasına benzer bir tavan süslemesi yapılmıştır (Çizim 4). Ancak burada çıtakari süslemeler daha az görülmektedir. Büyük olasılıkla bu odanın süslemeleri batı taraftaki misafir odasından sonra yapılmış olmalıdır ve malzeme eksikliğinden dolayı bazı detaylar atlanmıştır. Örneğin köşelerde yer alan stilize lale motiflerini çevreleyen çıtalar görülmediği gibi, tavan pervazındaki çıtakari yapılmış üçgen süslemeler yanında kalem işi tekniğinde yapılmış ve özellikle düz dokuma yer yaygılarında görülen elibelinde motiflerine benzer bezemeler dikkati çeker (Görsel 12).

Çizim 4: Ali Aslan Evi doğu odasının tavan süslemesi (Çizim: Nilay Yılmaz)

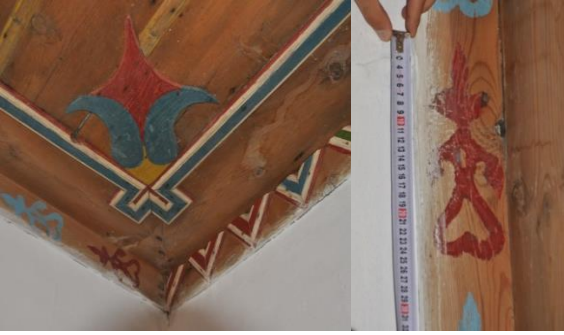
Görsel 12: Ali Aslan Evi doğu odasının tavan ve pervaz süslemesi (Fotoğraf: Mustafa Gürbüz Beydiz 26.07.2017; Çizim: Nilay Yılmaz)

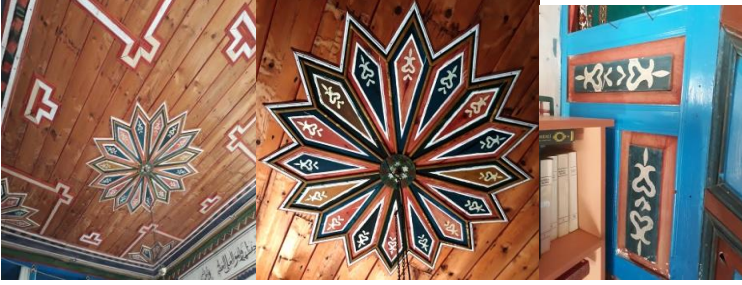
tavanında görülen nitelikte çıtakari sınırlandırılmış geometrik alanlar burada da görülür. Ayrıca on altı kollu yıldız göbeği aynen bu camide de vardır. Kalemîşi süslemelerde ise yine elibelinde motiflerine benzer bezemeler hem yıldız biçimindeki tavan göbeğine hem de minbere aynen işlenmiştir (Görsel 13).

Görsel 13: Karaceli Caminin tavan ve minber süslemesi
(Fotoğraf: Mustafa Gürbüz Beydiz, 29.10.2020)

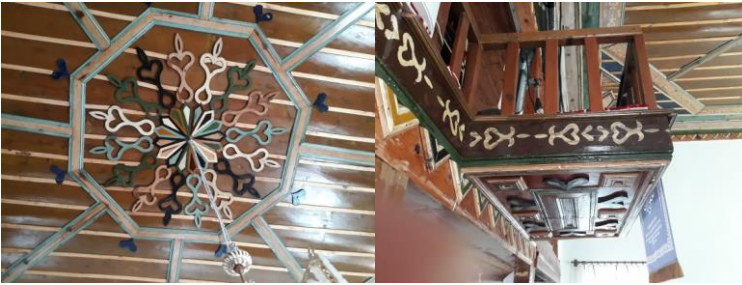
Ali Aslan Evi'nin tavan pervazında görülen geometrik çıtakari süslemeler ile yine elibelinde motifine ait bezemelerin benzerlerine aynı zamanda Çankırı merkeze bağlı Altınlı Köyü Camisi'nde (İnşa Yılı 1946) görmek mümkündür. Tavan göbeğinde ahşaptan oyulmuş elibelinde motifleri kadınlar mahfili ile tavanın kuşakları arasında yer almaktadır (Görsel 14).

Görsel 14: Altınlı Köyü Caminin tavan ile kadınlar mahfili balkonunda görülen bezemeler (Fotoğraf: Mustafa Gürbüz Beydiz, 29.10.2020)

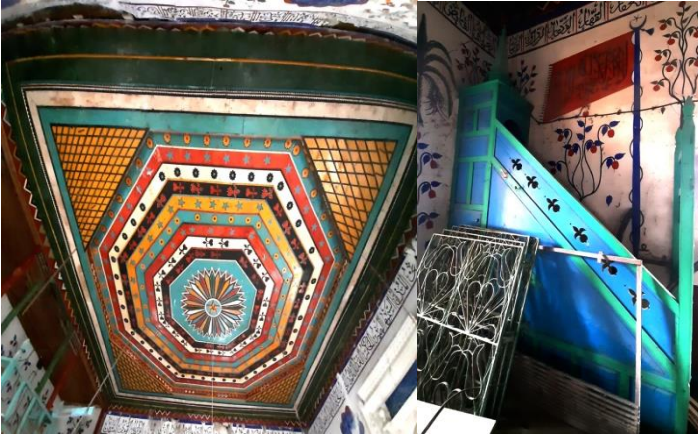
Ayrıca yine Çankırı merkeze bağlı Bozkır Köyü eski camisinin (İnşa Yılı:1949) tavan göbeği ile minber süslemelerinde de benzer elibelinde motifleri görülmektedir. Tavan göbeğinin etrafındaki iç içe geçmiş iki sekizgen kuşakta kalemişi tekniğiyle yapılmış benzer motif aynı zanaatkârın elinden çıkmış gibidir. Minberde ise merdiven korkuluğunda ajur tekniğinde yapılmış benzer motifler vardır (Görsel 15).

Görsel 15: Bozkır Köyü Caminin tavan ve minber süslemesi (Fotograf: Celalettin Aydoğdu, 10.03.2022)
