Karabük'te Erken Cumhuriyet Dönemi'nde Planlama Alanı Dışında Gelişen Yerleşme: Bayır Mahallesi*

Habitation, Developing Out of The Planning Area During The Period of Early Republic In Karabük: Bayır District

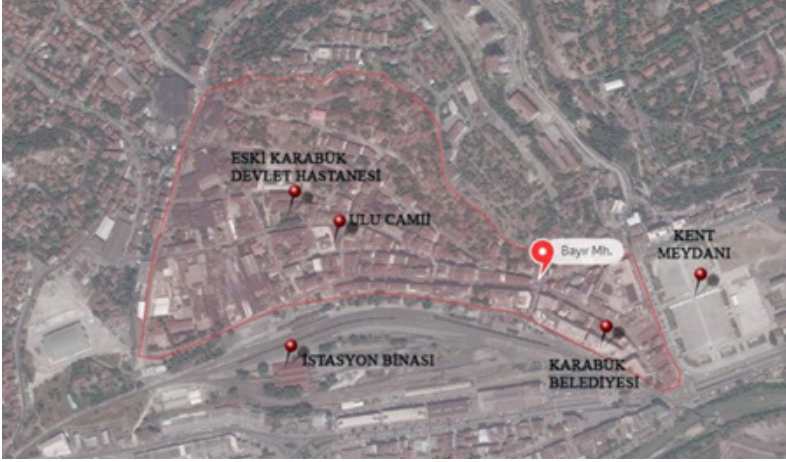
Şekil 2. Bayır Mahallesi sınırları ve kamu yapılarının mahalle ile ilişkisi (Saraçoğlu Gezer arşivi, 2018)

Bayır Mahallesi (Şekil 2), Yenişehir Mahallesi'nin oluşumundan hemen sonra, henüz bulunduğu bölge için bir plan hazırlanmadan kurulmuştur. Kentin sanayileşmesi ile birlikte oluşturulan fabrika ve işçi konutlarına referansla ilk olarak bu bölge, planlara konut alanı olarak dâhil edilmemiş ancak planlı inşa edilen Yenişehir'deki konutlar yeterli gelmeyince ortaya çıkan iskân sorunu ile bireysel çabalarla oluşturulmuş bir mahalledir. Günümüzde barındırdığı gecekondü bölgelerine rağmen, İstasyon ve Belediye binaları arasında konumlandığı, sınırları içinde Ulu Cami ve Ağız ve Diş Sağlığı Merkezi (eski Karabük Devlet Hastanesi yerine yapılan) barındırdığı için bu yapıları birbirine bağlayan önemli akslara sahip olmuştur. Bu mahallenin nitelikli yapılara sahip olması ve yapıların dönemin cephe özelliklerini ve üsluplarını yansıtması, günümüze kadar taşıyabilmesi bölgenin de nitelikli olarak tanımlanabileceğini göstermektedir.

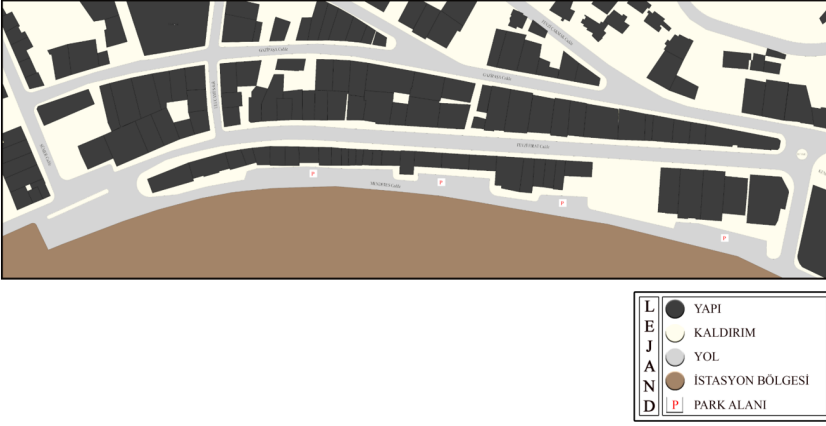
Şekil 3. Doluluk-boşluk analizi

Fevzi Fırat ve Gazi Paşa Caddeleri üzerinde yoğun bir yapılaşma görülmekte, boş parsele nadiren rastlanmaktadır. Mahallenin kuzeyine doğru gidildikçe gecekondular benzeri yapılar bulunduğu için, mahallenin yapı stok yoğunluğu kuzeye doğru gidildikçe azalmaktadır. Mahallenin yoğun yapılaşmaya sahip olması bölgenin de yoğun bir biçimde kullanılması sonucunu doğurmuş, bu sonuç ise tekrar yapı yoğunluğunu etkileyerek kendi döngüsünü oluşturmuş ve mahallenin yapılaşma hızındaki artışı etkilemiştir. Aynı zamanda mahalle sınırlarında bulunan istasyon, belediye, cami ve hastane yapıları da bölgenin yoğunluğunu etkileyen sebeplerden sayılabilmektedir (Şekil 3).

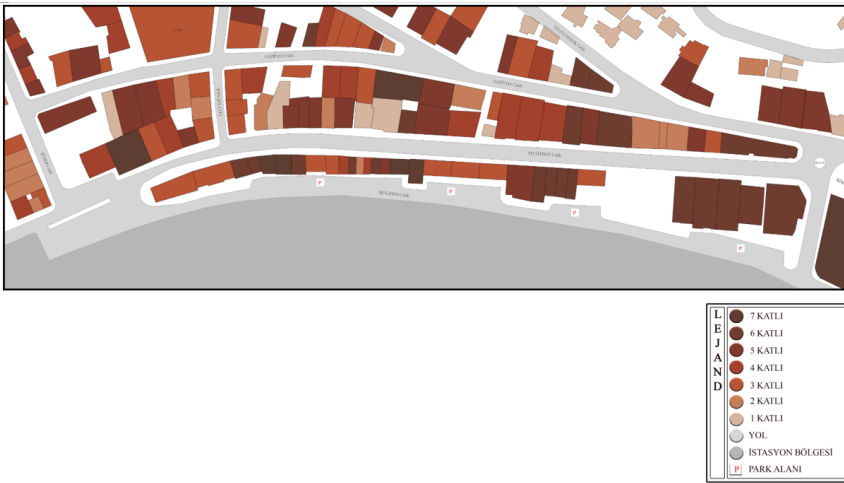
Şekil 4. Kat adedi analizi

Fevzi Fırat ve Gazi Paşa Caddeleri üzerinde genellikle 4 kat ve üzeri yapılar bulunmakta, bu duruma rağmen yoğunluğun içinde aralarda kalmış 1 ya da 2 katlı yapılara da rastlanmaktadır. Erken Cumhuriyet dönemine tarihlendirilebilen apartman yapıları 4 katı geçmezken, daha yakın tarihte

yapıldığı anlaşılabilen iş merkezi, han gibi yapıların tamamı 5 ve üzeri kattan oluşmaktadır. Ticaret işlevi ile bir yapıdaki her metrekare gelir getiren bir meta haline geldiğinden, yapıların mevcut arsa metrekarelerinden daha fazla kâr elde etmek için yüksek kat tercih edildiği düşünülmektedir (Şekil 4).

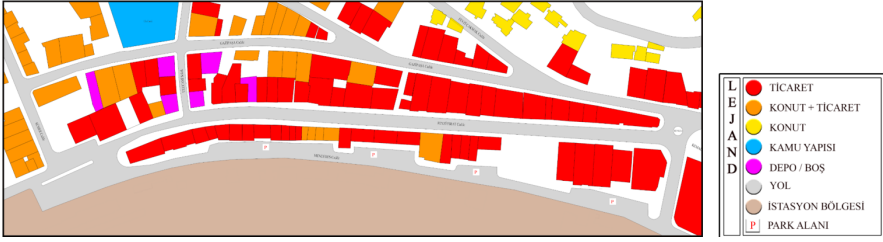
Şekil 5. Fonksiyon analizi

Yerinde yapılan inceleme ve tespitler sonucu bölgenin ticaret yoğunluklu olduğu, yapı üretimi sırasında konut olarak planlanmış yapıların da zamanla ticaret işlevi kazandırıldığı görülmüştür. Mevcutta Fevzi Paşa Caddesi üzerinde daha çok banka şubeleri ve çok katlı ticaret binaları bulunurken Gazi Paşa Caddesi üzerinde zemin katı ticaret, üst katı konut olan yapılara da sıklıkla rastlanmaktadır (Şekil 5).

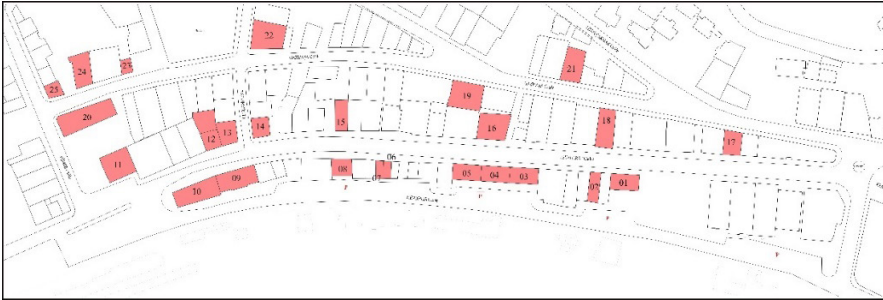
Şekil 6. Alan çalışması kapsamında seçilen yapıların konumları.

Yapılan analiz çalışmalarının ardından Erken Cumhuriyet Dönemi cephe özelliklerini gösterdiği düşünülen 25 yapının harita üzerinde konumları gösterilmiş ve yapılarla ilgili cephe analiz çalışmaları yapılmıştır (Şekil 6). Tespit edilen yapıların 16 adedi Fevzi Fırat Caddesi üzerinde, 9 adedi Gazi Paşa Caddesi üzerindedir. Gazi Paşa Caddesi'ndeki 9 yapıdan ikisinin her iki caddeye de cephesi olmasına rağmen bu yapılar diğer yapılar için geçerli olan ana giriş ve/veya ön cephe kriterini sağladığı cadde olan Gazi Paşa Caddesi'ne dâhil edilmişlerdir.

Belirlenen yapıların numaralandırılmasına Fevzi Fırat Caddesi üzerinden başlanmış, Gazi Paşa Caddesi ile devam edilmiştir. Buna göre; her yapının il, ilçe ve mahalle bilgileri aynı olduğundan aşağıdaki tablodan cadde ve kapı no bilgilerine ulaşılabilecektir (Tablo 1).
